# Asbestinventarisatetest

Sint Pancratiuslaan 3/0009, 1950 Kraainem

Attestnummer : 20260210-000162.000

Uitgegeven op : 10.02.2026

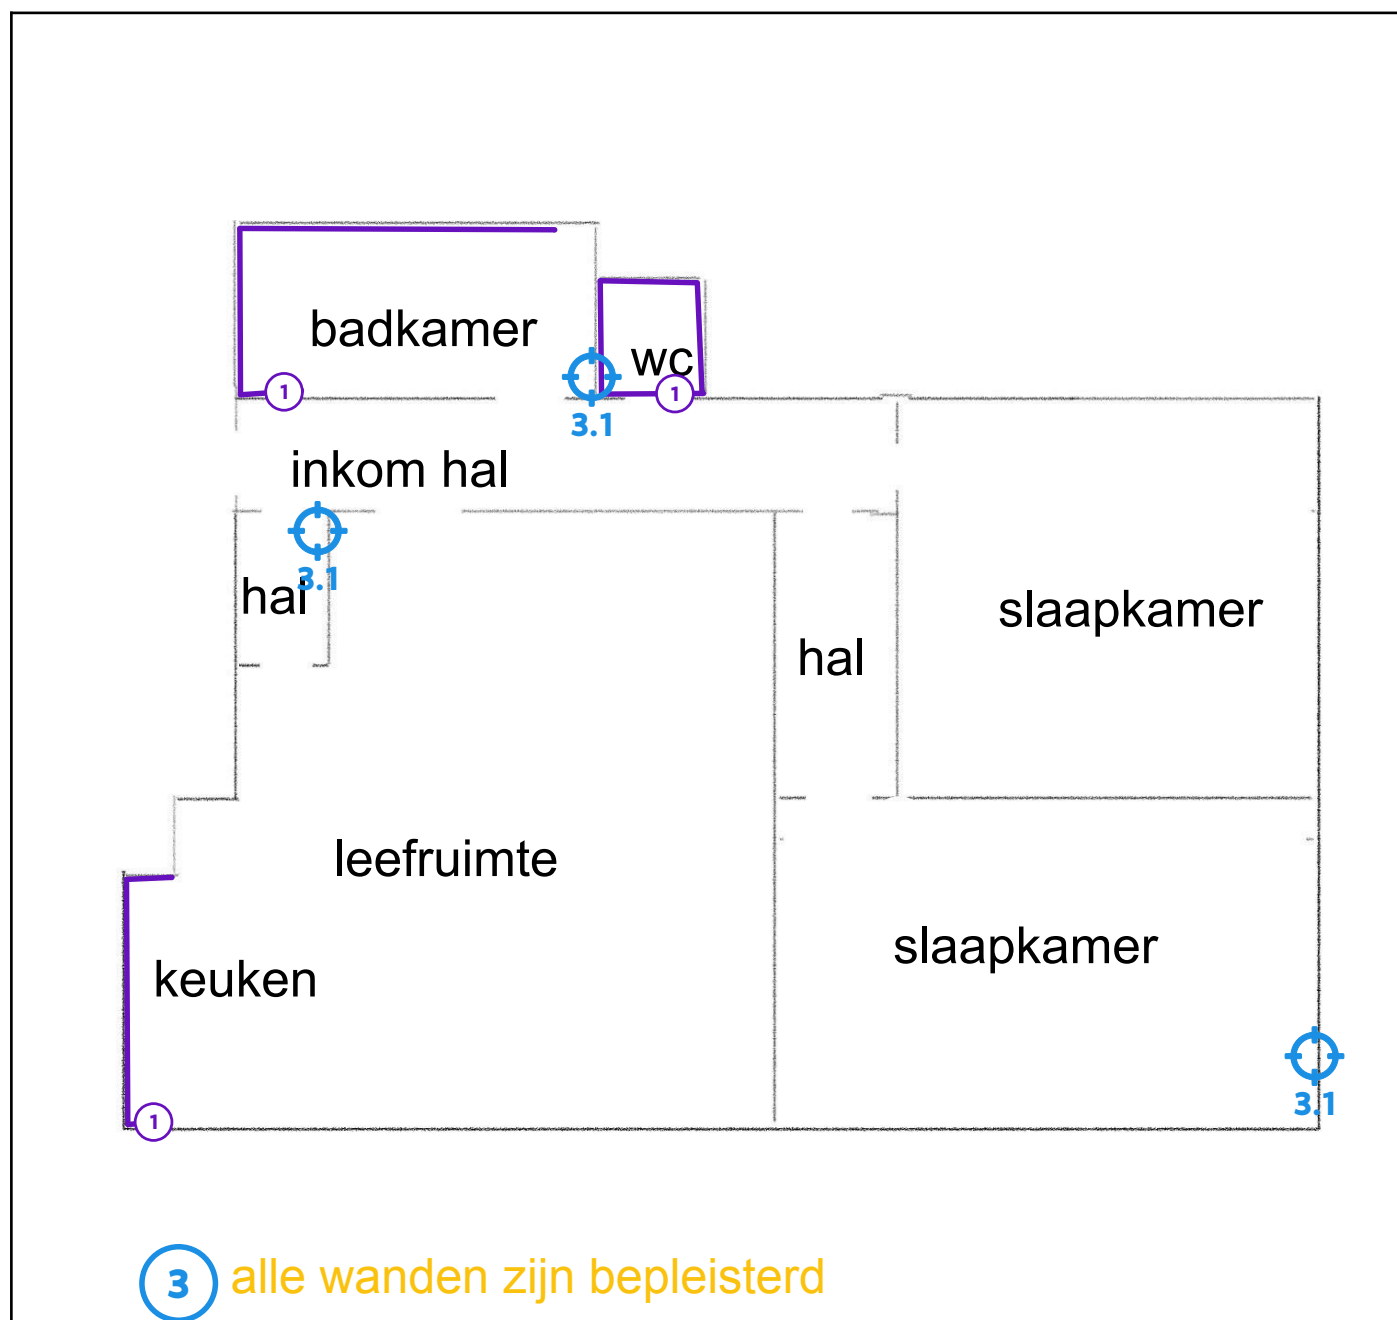
## Plan 1.1: Appartement

| Beschrijving | Type | Actie |
|---|---|---|
| 1. betegeld / tegellijm | Advies | - |
| 3. * Pleisterwerk muren | Geen asbest | - |
| 3.1 Code: 26053/01 | Mengmonster | - |

deze wanden zijn betegeld en de gebruikte tegellijm is niet waarneembaar zonder destructief onderzoek

Tegellijm kan asbesthoudend zijn, daarom is het aangeraden om extra onderzoek te laten uitvoeren bij renovatie of sloopwerken

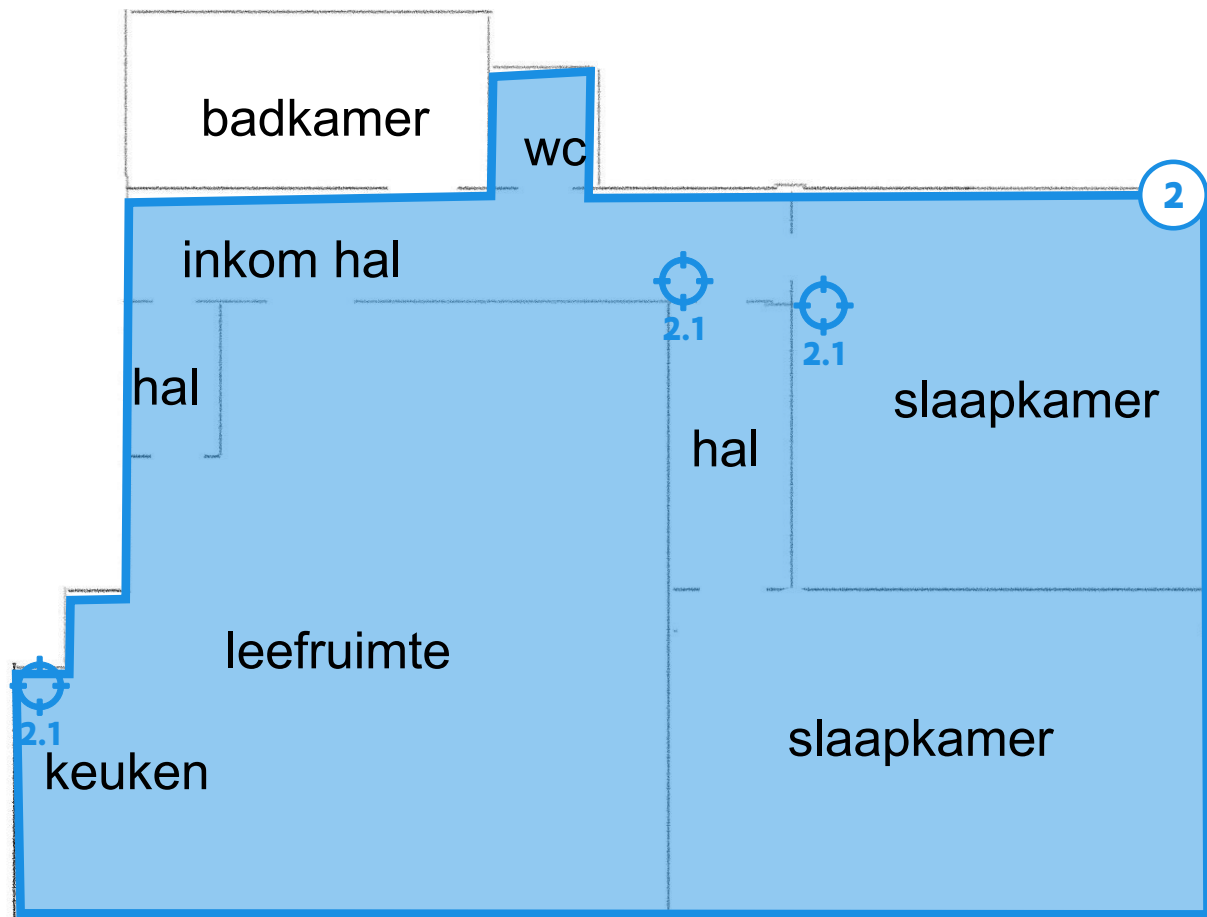
## Plan 1.2: Appartement

| Beschrijving | Type | Actie |
|---|---|---|
| 2. * Pleisterwerk plafonds | Geen asbest | - |
| 2.1 Code: 26054/02 | Mengmonster | - |

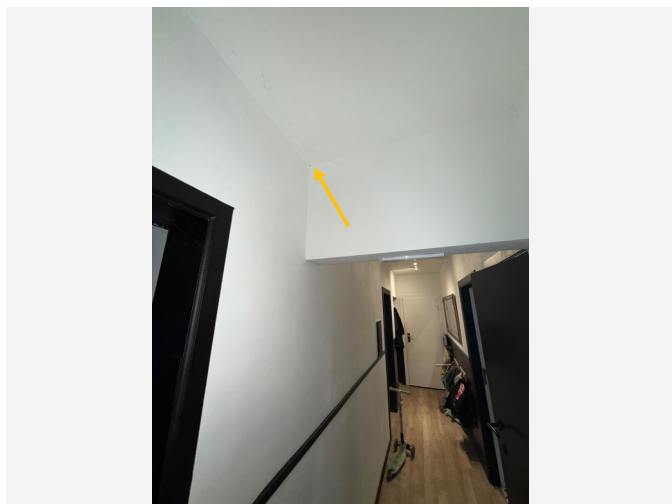
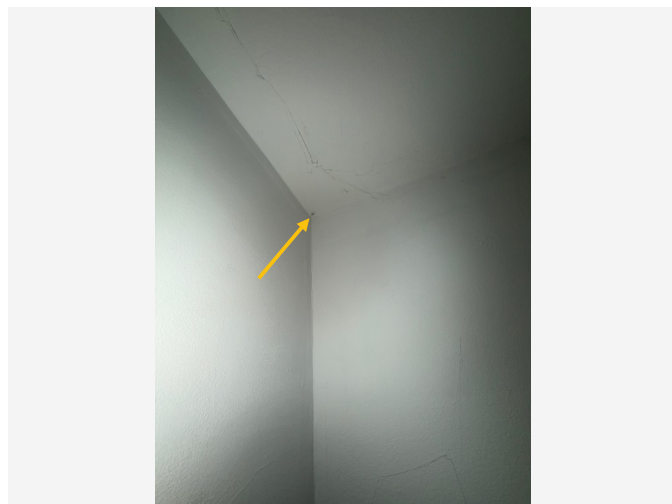
## Fiche 2: \* Pleisterwerk plafonds

Geen asbest

| # | Type | Referentie | Resultaat |
|---|---|---|---|
| 2.1 | Mengmonster | 26054/02 | Geen asbest |

| Opmerking | Deze oppervlakte, volumes en gewichten zijn niet gemeten, maar geschat op basis van een benadering van het aanwezig pleisterwerk in alle plafonds ( de opgegeven hoeveelheden mogen niet gebruikt worden als maatstaf van heffing). |

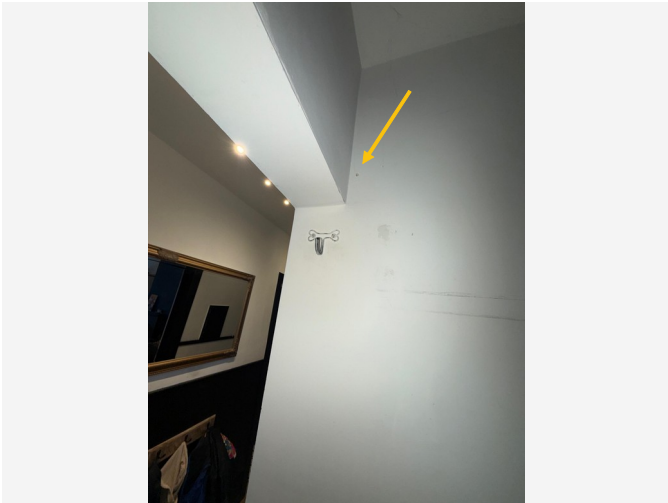
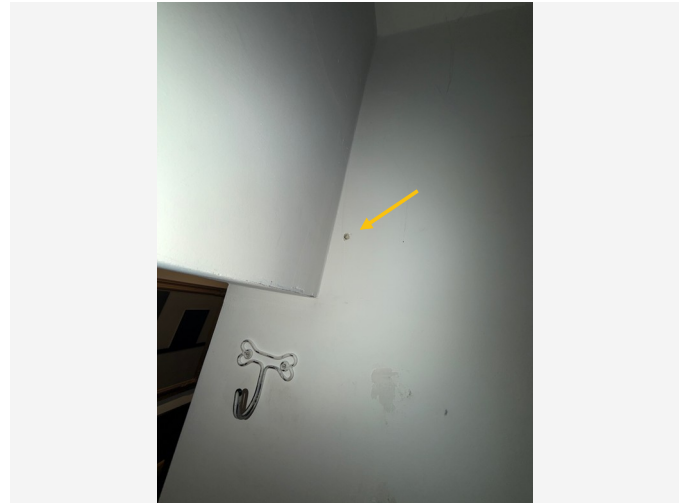
## Fiche 3: \* Pleisterwerk muren

Geen asbest

| # | Type | Referentie | Resultaat |
|---|---|---|---|
| 3.1 | Mengmonster | 26053/01 | Geen asbest |

| Opmerking | Deze oppervlakte, volumes en gewichten zijn niet gemeten, maar geschat op basis van een benadering van het aanwezig pleisterwerk in alle muren ( de opgegeven hoeveelheden mogen niet gebruikt worden als maatstaf van heffing). |

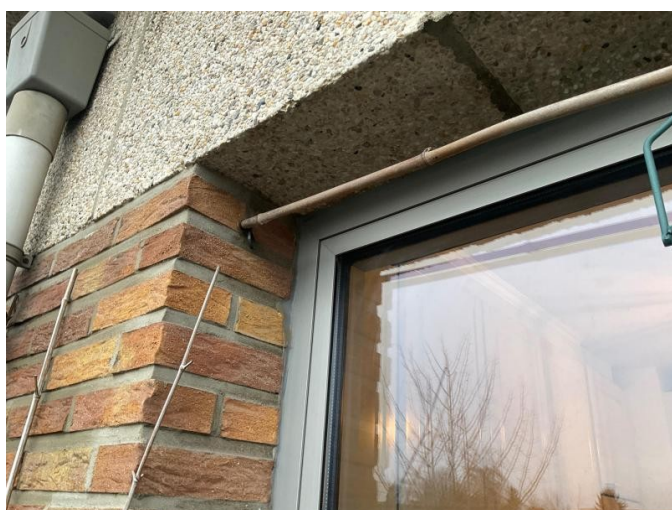
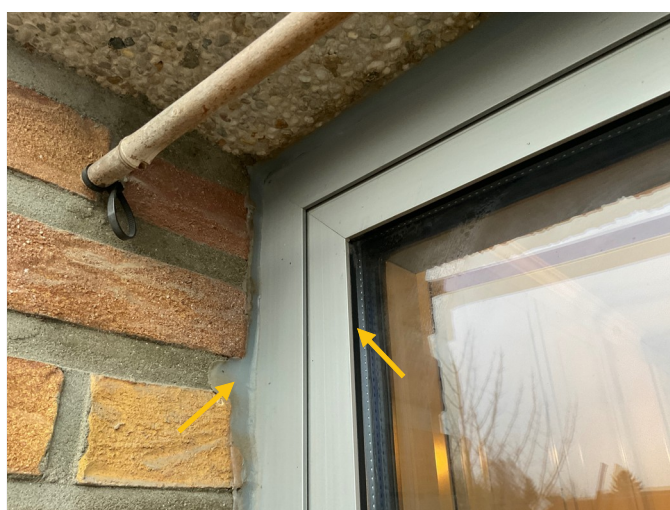
### Fiche 4: - siliconen afdichtmateriaal aan schrijnwerk

| Beschrijving | Notitie | Terug te vinden op plannen |
|---|---|---|
| Fiche 4: - siliconen afdichtmateriaal aan schrijnwerk | er werd geen verdachte afdichtmateriaal vastgesteld aan het schrijnwerk van de ramen of deuren . | - |
