# Asbestinventarisatattest

Graatakker 157, 2300 Turnhout

Attestnummer : 20260123-000230.001

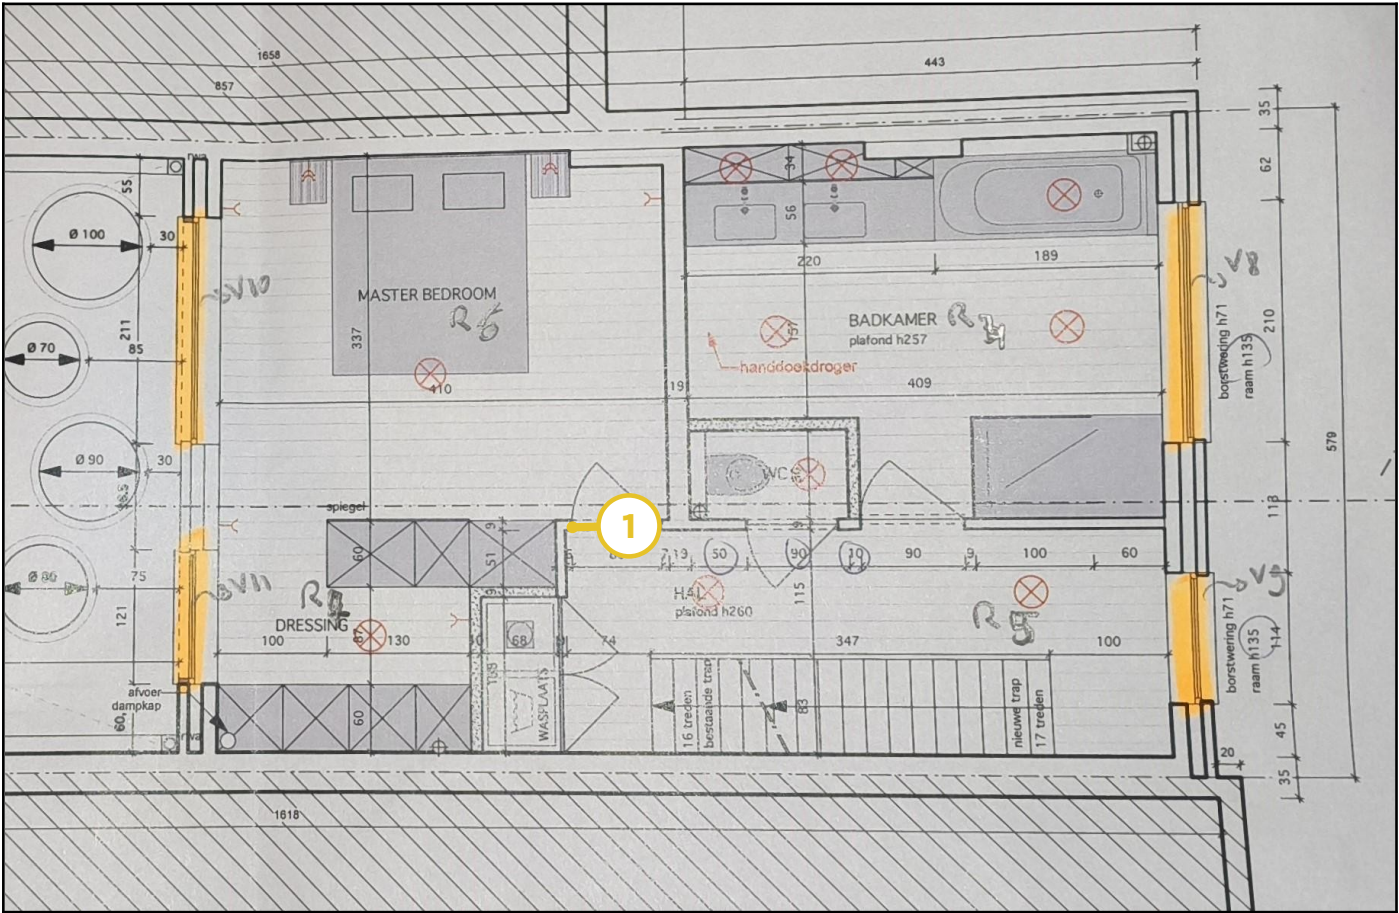
# Plan 1.2: Eerste verdieping

| Beschrijving | Type | Actie |
|---|---|---|
| 1. Deurdorpel binnen (massaal) | Asbestmateriaal | Zorgvuldig beheren |

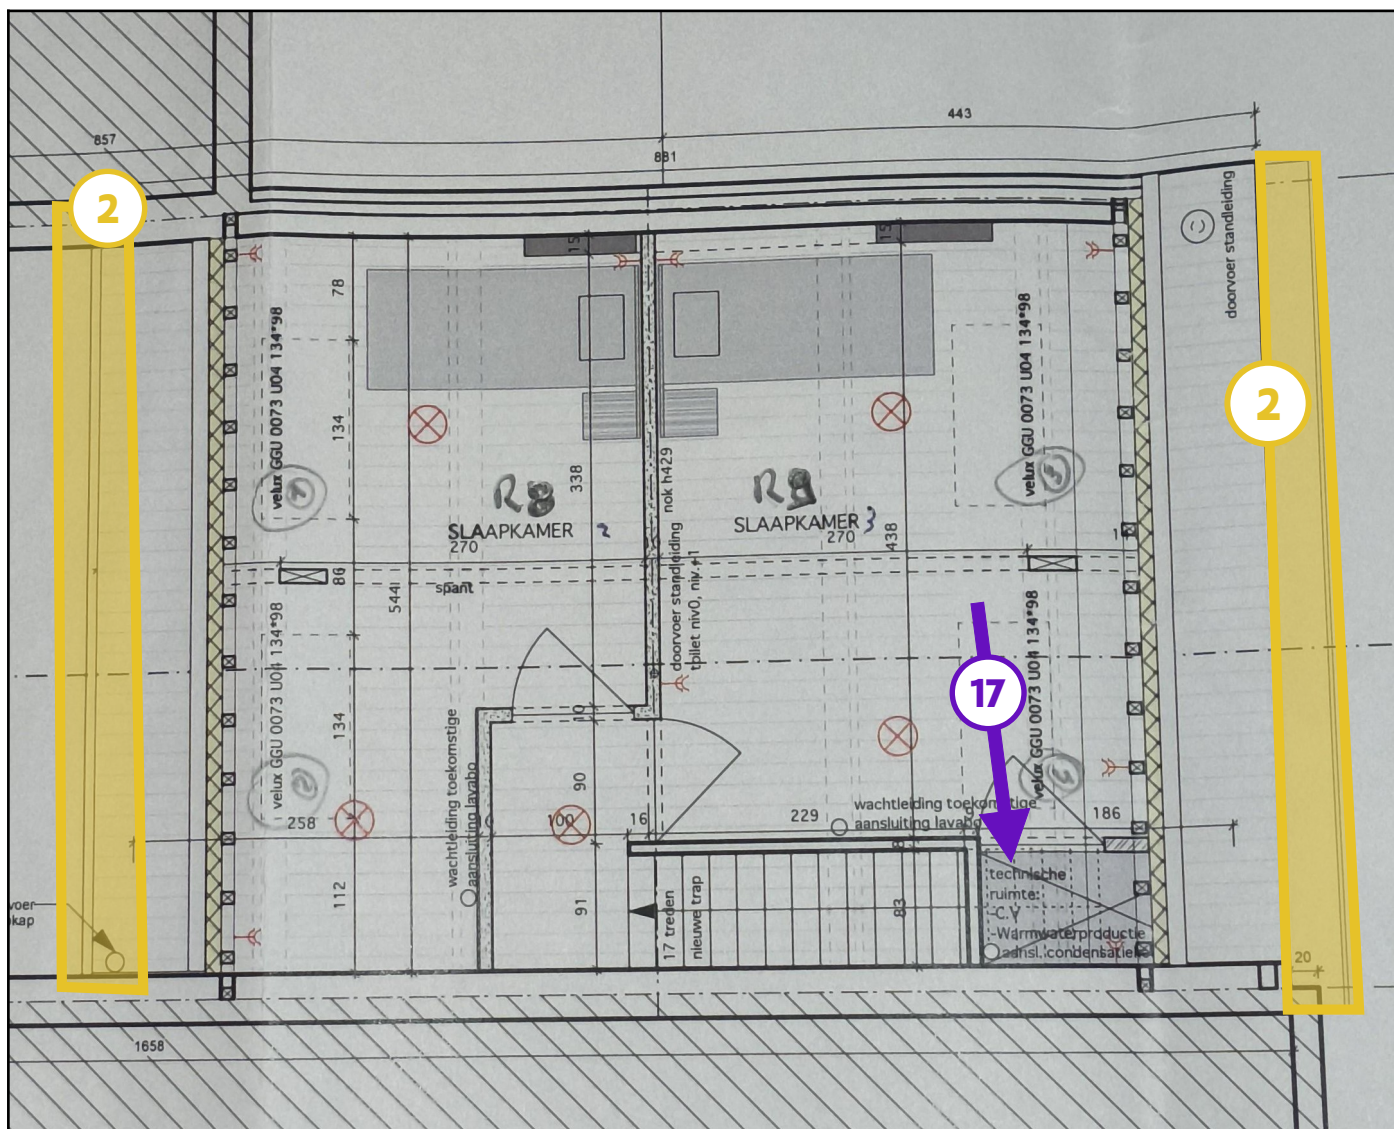
## Plan 1.3: Zolderverdieping

| Beschrijving | Type | Actie |
|---|---|---|
| 2. Dakgoot roofing (visueel vastgesteld - geen monsternamen) | Asbestmateriaal | Zorgvuldig beheren |

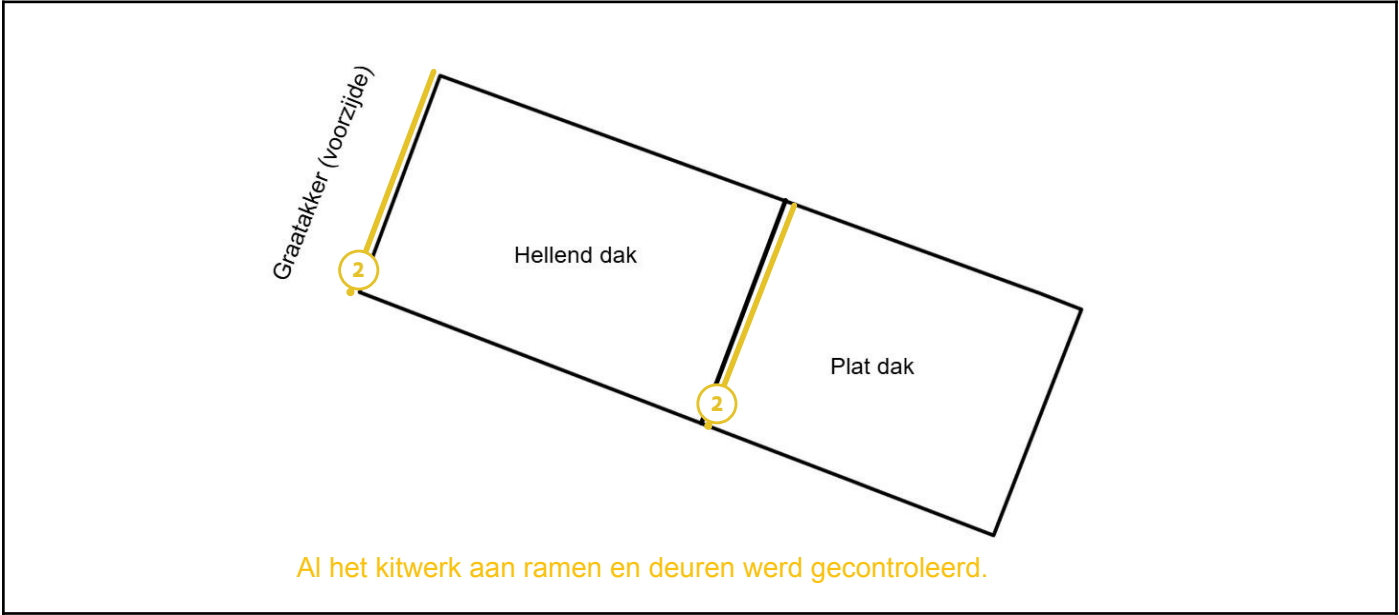
# Plan 1.6: Overzicht

| Beschrijving | Type | Actie |
|---|---|---|
| 2. Dakgoot roofing (visueel vastgesteld - geen monsternamen) | Asbestmateriaal | Zorgvuldig beheren |

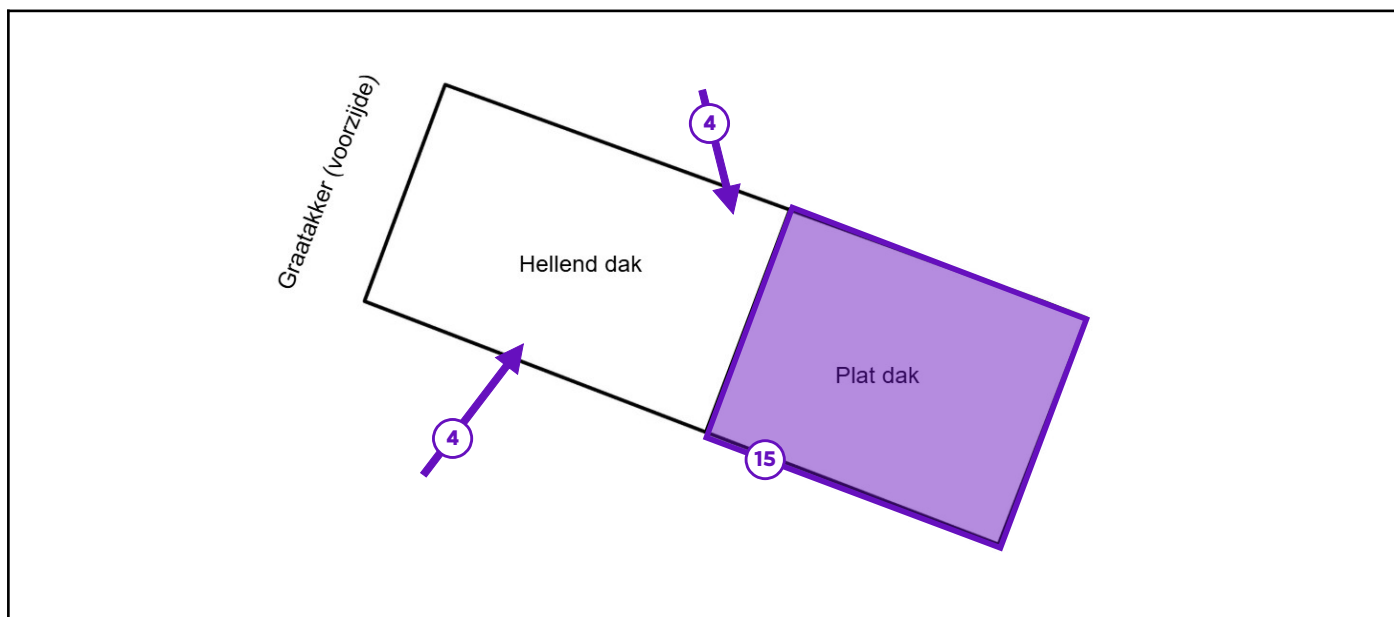
## Plan 1.7: Overzicht

| Beschrijving | Type | Actie |
|---|---|---|
| 4. Twee schouwen op het dak (beperkingsfiche) | Beperking | - |

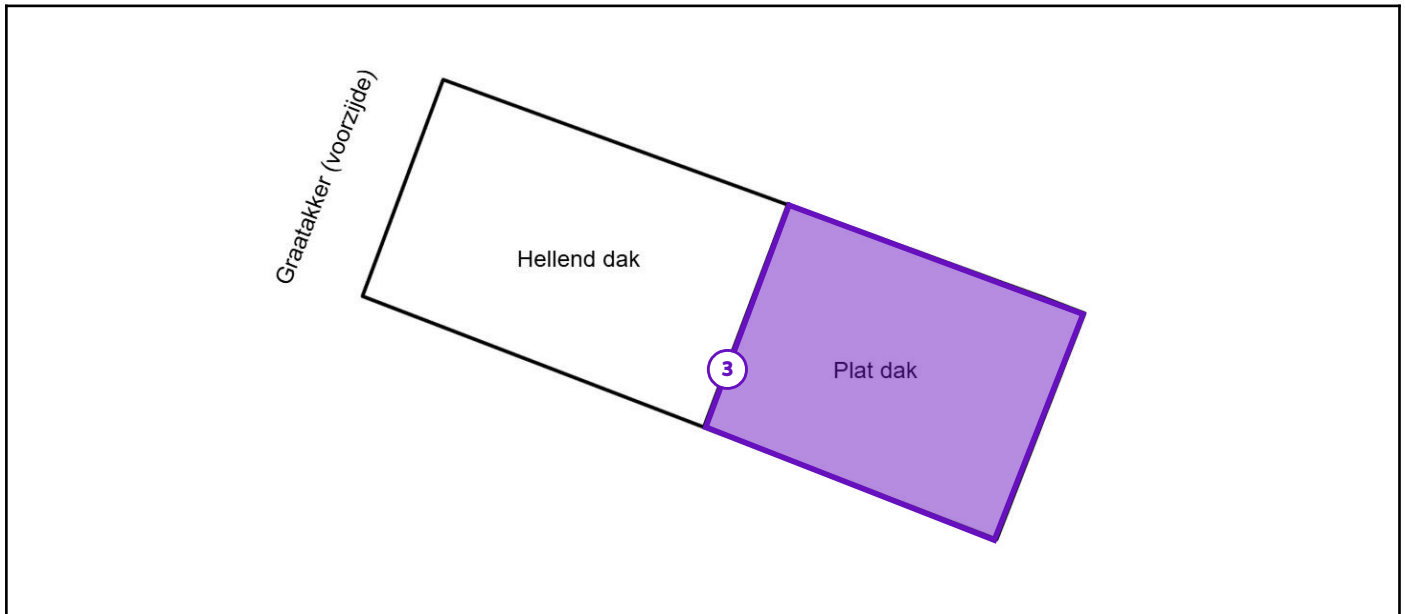
## Plan 1.17: Overzicht

| Beschrijving | Type | Actie |
|---|---|---|
| 3. Onderdak epdm plat dak | Beperking | - |

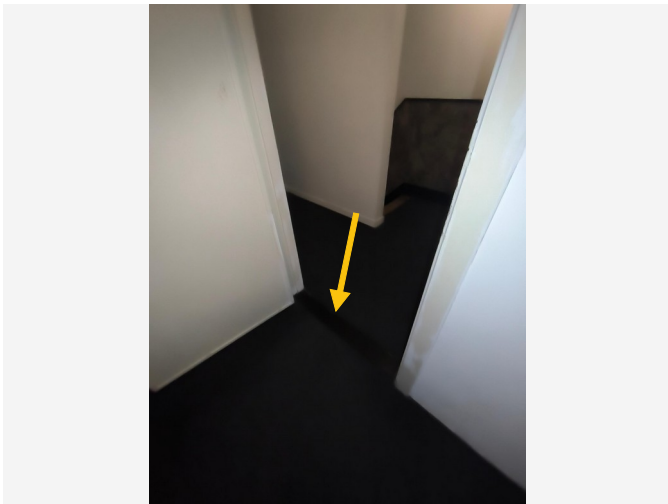
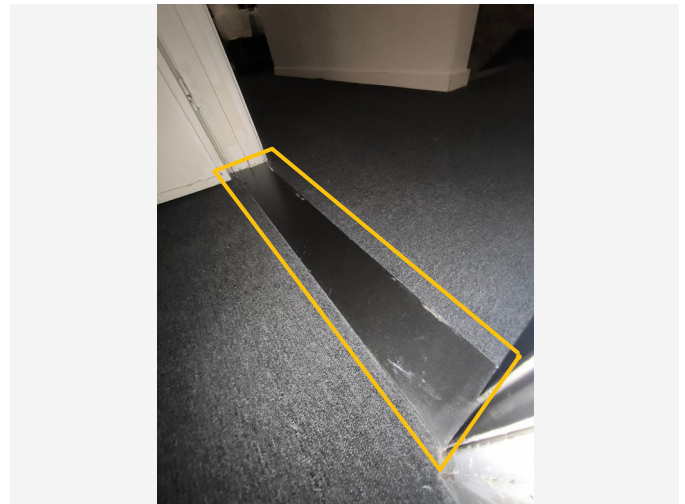
Het asbestmateriaal valt onder de mijlpaal van 2040.

| Eindbeoordeling materiaalrisico | Laag materiaalrisico en/of verlaagde kans op vezelvrijgave |

| Toestand van het materiaal | Licht beschadigd, licht verweerd. Intact calciumsilicaatmateriaal of categorie III 'gebondenheid' |

| Beschrijving | Deurdorpel binnen (massal) |
| Opmerking | <p>Visueel verdacht beschouwd.</p> <p>Aantal stuks: 1</p> <p>De vermelde oppervlaktes, diktes, gewichten en volumes betreffen een beredeneerde schatting. Er worden geen rechten verleend aan deze oppervlaktes/diktes/volumes.</p> |

- Zorg voor een veilig beheer. Vermijd het beschadigen van het asbestmateriaal. Controleer de toestand jaarlijks op wijzigingen.
- Voer bijkomende staalname(s) uit.

- Eenvoudige handelingen: mag via doe-het-zelf of door werknemer(s) met opleidingsattest eenvoudige handelingen  
EH via doe-het zelf : De dorpels of tabletten kunnen voorzichtig losgebeiteld worden, zonder de toepassing zelf te breken , extra bevochtigen om stof te voorkomen Standaard dragen van de nodige wegwerp beschermingsmiddelen FFP 3 masker , handschoenen en tyvec CAT III type 5-6 , afwasbaar schoeisel Verpakken in dubbel plastic folie , sluit luchtdicht af en afvoeren naar het containerpark als hechtgebonden asbestafval. Voor hechtgebonden toepassingen: Bij verwijdering door doe-het-zelf moet men dit afval dubbel en luchtdicht verpakt aandienen bij het gemeentelijk recyclagepark. Men raadpleegt best op voorhand de voorwaarden van het recyclagepark. Zie ook link Zie <https://ovam.vlaanderen.be/wie-mag-wat-verwijderen> <https://ovam.vlaanderen.be/voorzorgsmaatregelen-bij-asbestverwijdering> <https://ovam.vlaanderen.be/asbestafval-afvoeren> Zie ook wetgevend kader (website van de OVAM en CODEX boek VI titel 3). <http://werk.belgie.be/sites/default/files/content/documents/Welzijn%20op%20het>

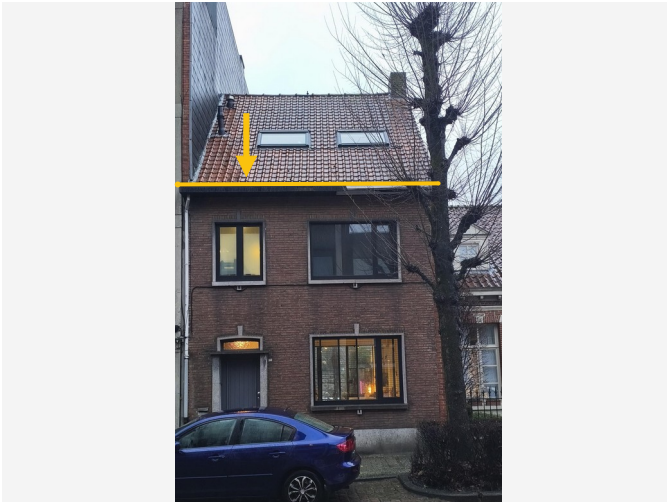
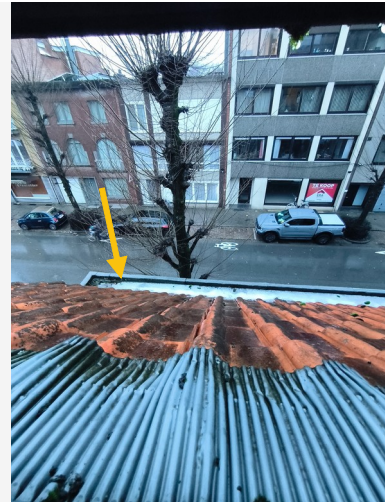
## Fiche 2: Dakgoot roofing (visueel vastgesteld - geen monstername)

Het asbestmateriaal valt onder de mijlpaal van 2040.

| Eindbeoordeling materiaalarisico | Laag materiaalarisico en/of verlaagde kans op vezelvrijgave |

| Toestand van het materiaal | Licht beschadigd, licht verweerd. Intact calciumsilicaatmateriaal of categorie III 'gebondenheid' |

| Opmerking | <p>Volgens het inspectieprotocol is een monstername van roofing verplicht om dit te identificeren als niet-asbesthoudend. Omwille van de hoogte (&gt;3,50m) is de dakgoot niet bereikbaar en kon er bijgevolg geen staal genomen worden. De toepassing wordt in de databank als asbestverdacht beschouwd. Het is aangewezen om extra controle uit te voeren bij eventuele dakrenovatiewerken. De vermelde oppervlaktes, diktes en volumes betreffen een beredeneerde schatting. Er worden geen rechten verleend aan deze oppervlaktes/diktes/volumes.</p> |

- Zorg voor een veilig beheer. Vermijd het beschadigen van het asbestmateriaal. Controleer de toestand jaarlijks op wijzigingen.
- Voer bijkomende staalname(s) uit.

- Eenvoudige handelingen: enkel door erkend asbestverwijderaar  
EH doe-het zelf en/of opgeleid aannemer is NIET toegestaan omdat de roofing zijn bindingssterkte verloren is

EH erkend saneerder , verwijdering dient te gebeuren volgens de geldende voorschriften en veiligheidsnormen

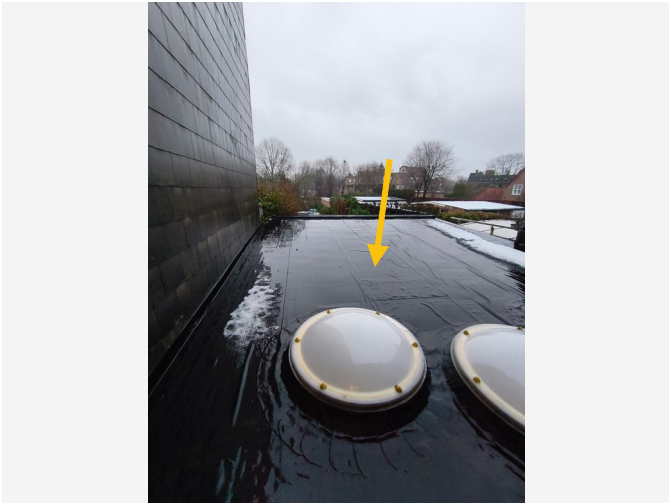
**Reden:** Het onderdak is niet waarneembaar.

**Uitleg van de asbestdeskundige:** Het onderdak is niet waarneembaar. Op dit ogenblik kan hiervoor in de databank geen adviesfiche voor opgesteld worden.

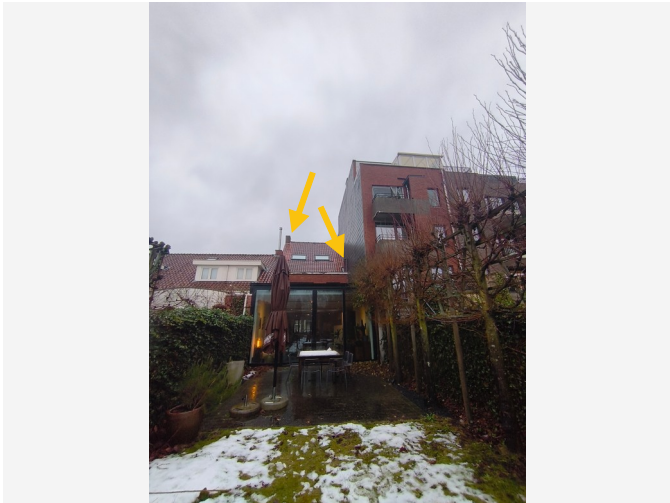
**Reden:** Het te onderzoeken materiaal situeert zich hoger dan 3,50 m te rekenen vanaf een veilige ondergrond

**Uitleg van de asbestdeskundige:** Bij werken (dak of reiniging schouw) kan een stelling geplaatst worden , het is niet duidelijk of er asbestverdachte materialen aanwezig zijn in/rond de schouw.

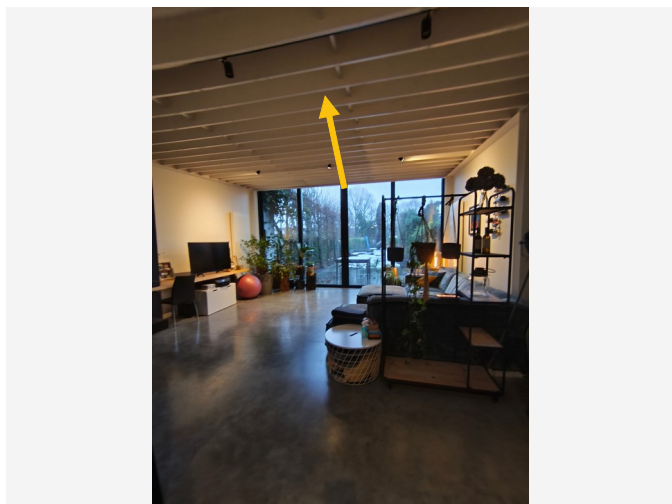
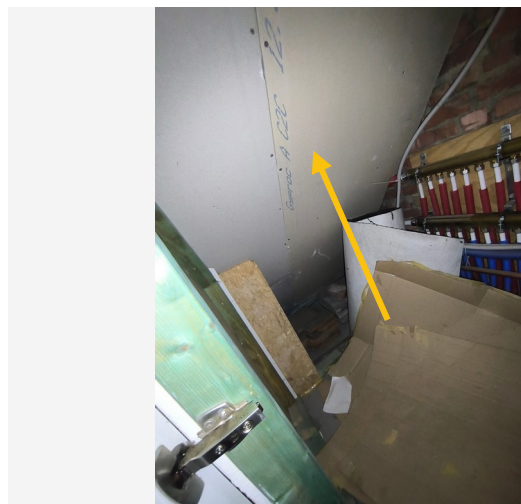
Een aantal plafonds zijn afgewerkt met valse plafonds in plaatmateriaal. Het is niet duidelijk of er pleisterwerk of ander verdacht asbestmateriaal aanwezig is achter / op deze valse plafonds, het is aangewezen om bijkomend onderzoek uit te voeren bij werken. Het plafond bestaat uit gipskartonplaten. Zonder destructieve handeling is het niet mogelijk om na te gaan of er asbesthoudende materialen aanwezig zijn achter de plafond afwerking. Als bij sloop of renovatie blijkt dat er achter deze plafonds nog pleisterwerk of asbest verdachte toepassingen aanwezig zijn, moet dit bemonsterd worden.

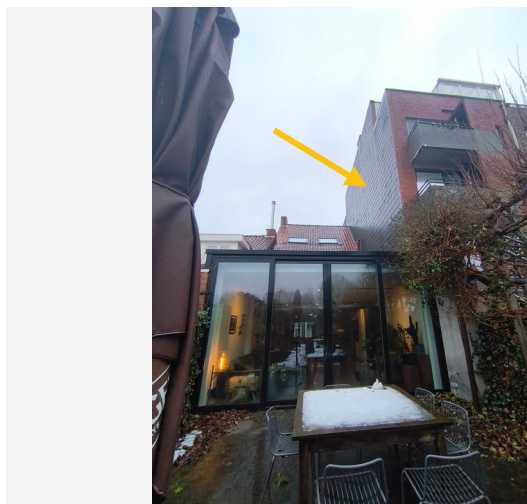
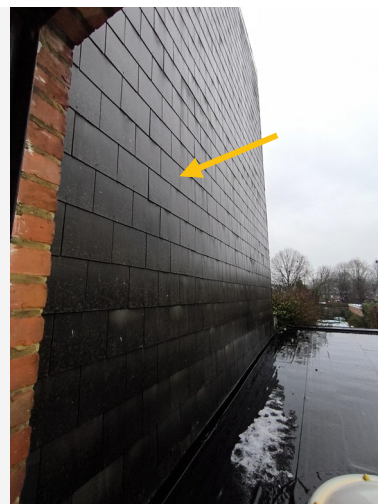
De leien grenzen aan het inspectiegebied.

De leien behoren tot de aangrenzende woning. Meld schade aan de gebouwbeheerder.
