# Asbestinventarisatetest

Driesstraat 173, 9240 Zele

Attestnummer : 20251124-000084.000

Uitgegeven op : 24.11.2025

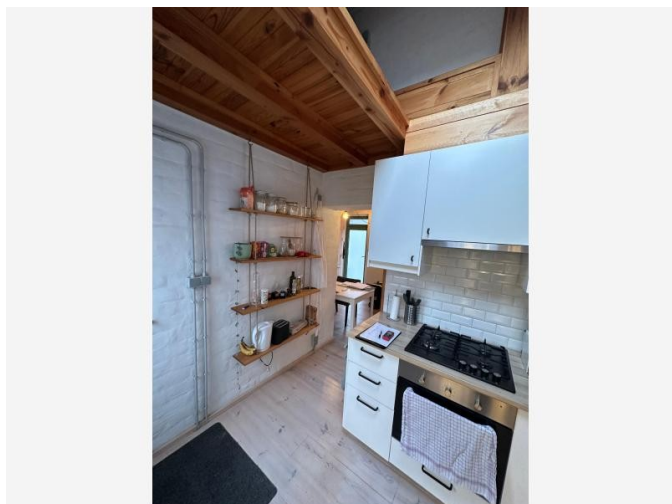
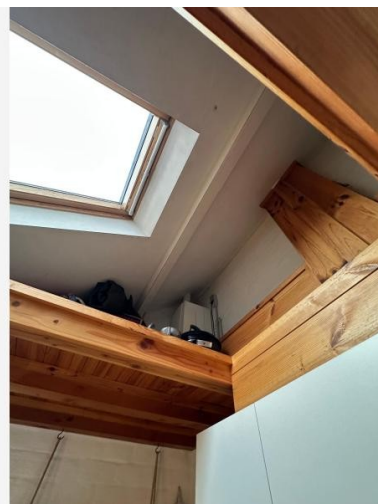
De volledige woning werd gerenoveerd in 2015/2016. Er werden gevels geïsoleerd, nieuwe warmteopwekker geplaatst, dakisolatie, etc.

| Basis voor advies | De asbestdeskundige beoordeelt het materiaal als niet-asbestverdacht. |

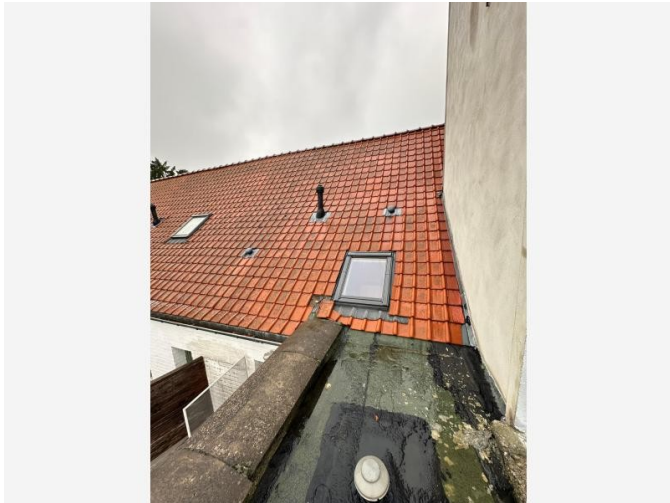
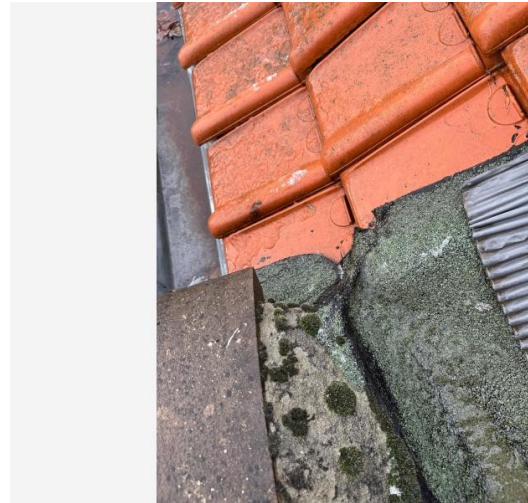
## Fiche 2: Roofing plat dak

Geen asbest

| # | Type | Referentie | Resultaat |
|---|---|---|---|
| 2.1 | Puntmonster | M1 | Geen asbest |

| Beschrijving | Roofing plat dak |
| Bindmiddel van materiaal | Bitumen (roofing, teer, asfalt) |

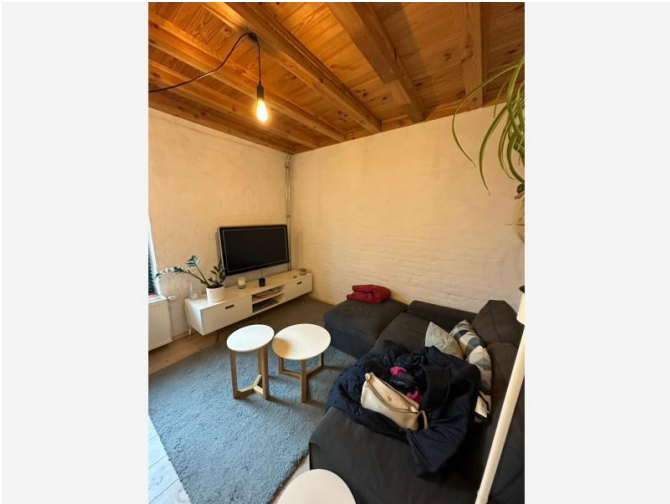
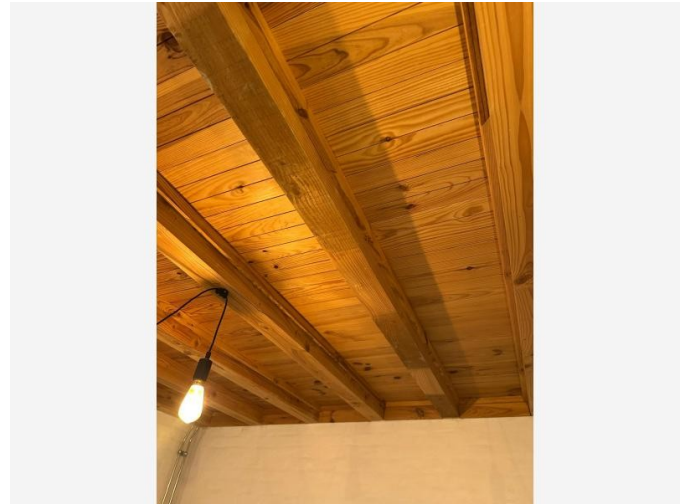
### Fiche 3: Afwerking plafonds

| Beschrijving | Notitie | Terug te vinden op plannen |
|---|---|---|
| Fiche 3: Afwerking plafonds | De plafonds bestaan uit hout of (gyproc) plaatmateriaal. Er is dus geen pleisterwerk aanwezig welke mogelijks asbestverdacht kon zijn. | Plan 1.3: Gelijkvloers (plafonds)<br>Plan 1.6: Verdiep +1 (plafonds) |

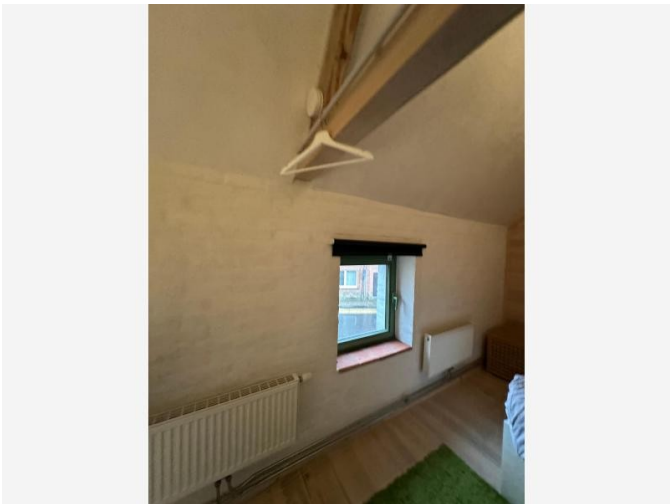
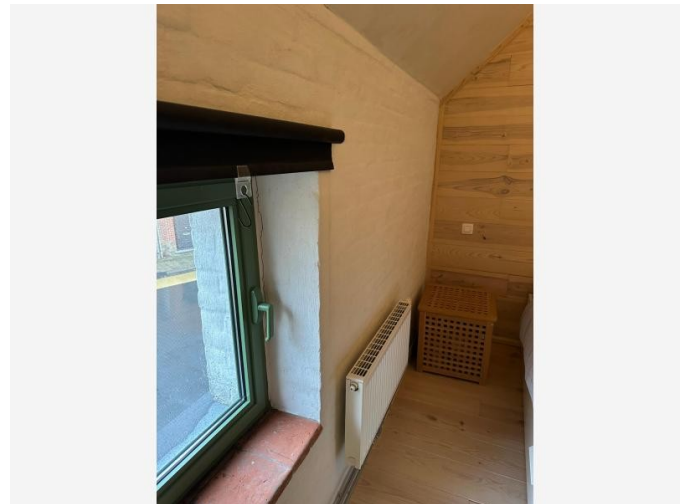
### Fiche 4: Muurafwerking

| Beschrijving | Notitie | Terug te vinden op plannen |
|---|---|---|
| Fiche 4: Muurafwerking | De muurafwerking is ofwel met kalei ofwel met gyprocplaat. Er is dus geen pleisterwerk aanwezig. | Plan 1.2: Gelijkvloers (muurafwerking)<br>Plan 1.5: Verdiep +1 (muurafwerking) |

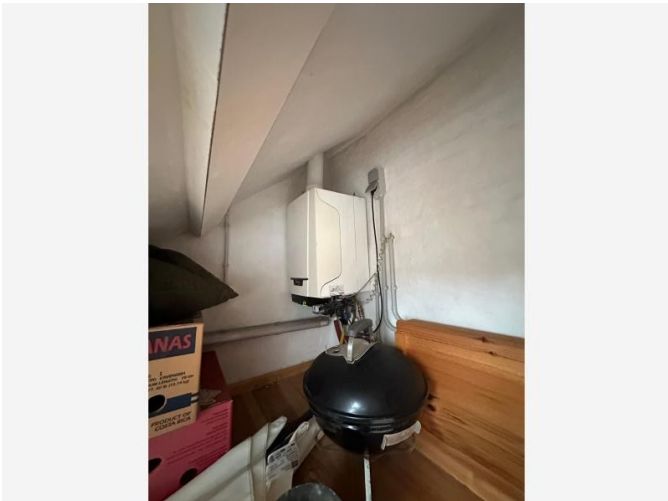
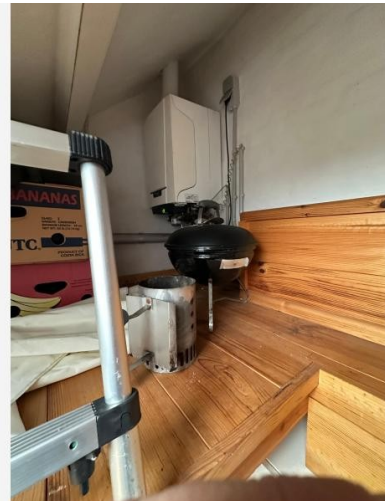
## Fiche 7: Verwarmingstoestel + leidingen

| Beschrijving | Notitie | Terug te vinden op plannen |
|---|---|---|
| Fiche 7: Verwarmingstoestel + leidingen | Het aanwezige verwarmingssysteem werd tijdens de verbouwingswerken vernieuwd. Er is een nieuwe gasketel en nieuwe leidingen. De aanwezige buisisolatie is dus niet asbestverdacht. | Plan 1.1: Gelijkvloers |

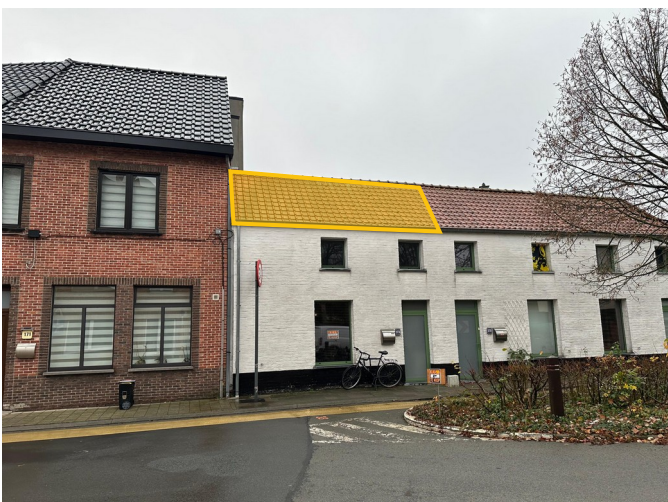
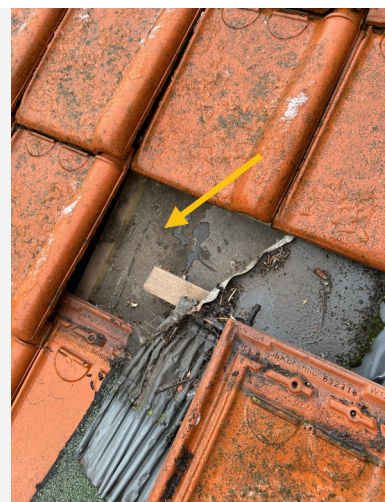
## Fiche 8: Onderdak (hellend dak)

| Beschrijving | Notitie | Terug te vinden op plannen |
|---|---|---|
| Fiche 8: Onderdak (hellend dak) | Het onderdak van het hellend dak bestaat uit een doek. Deze is recent geplaatst en niet asbestverdacht. | Plan 1.7: Dakenplan |

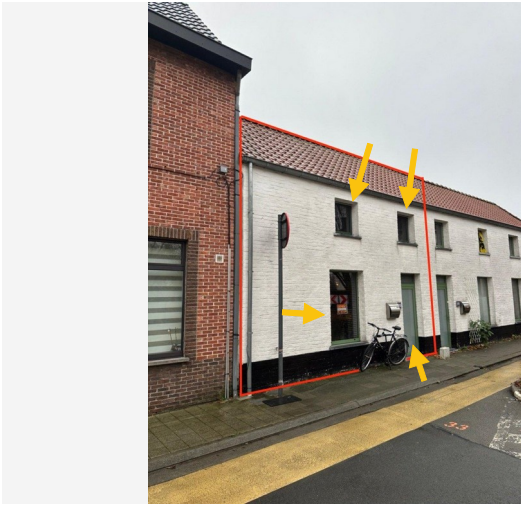
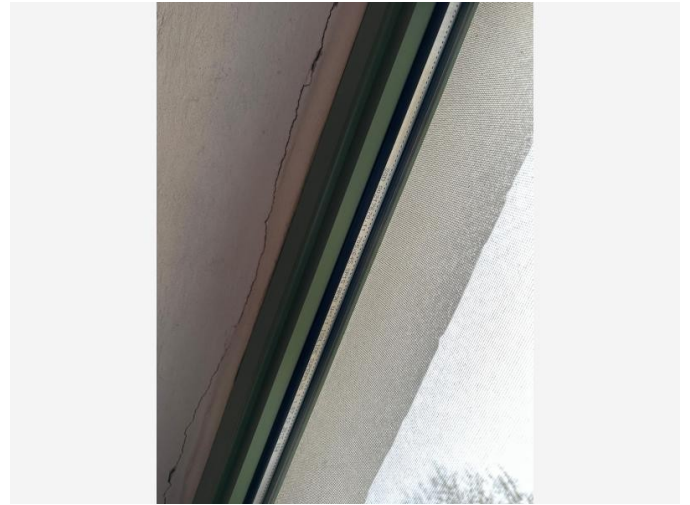
## Fiche 9: Mastiek/kit ramen

| Beschrijving | Notitie | Terug te vinden op plannen |
|---|---|---|
| Fiche 9: Mastiek/kit ramen | Het afdichtingsmateriaal van de ramen is niet asbestverdacht aangezien de ramen geplaatst werden tijdens de verbouwingen in 2014/2015. | - |
