# Asbestinventarisatetest

Kalkovenveld 22/4, 1730 Asse

Attestnummer : 20260211-000060.000

Uitgegeven op : 11.02.2026

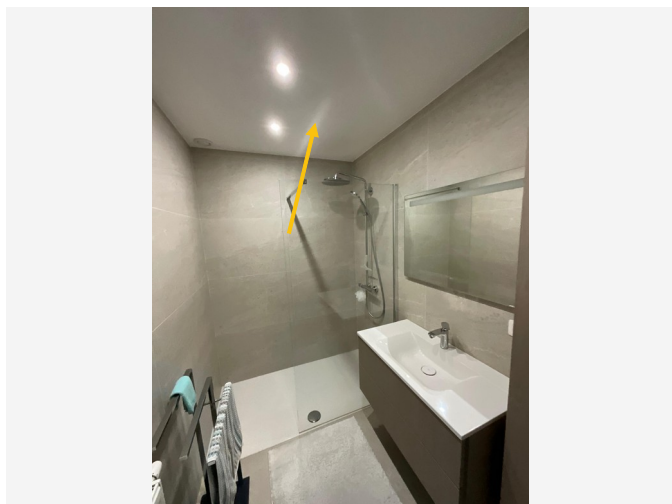
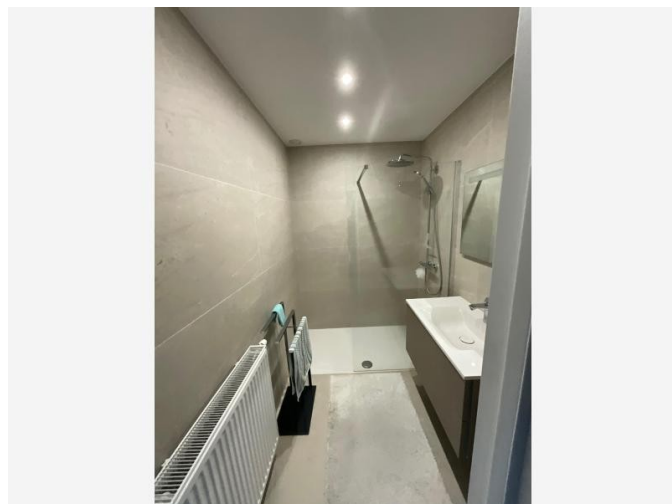
plafonds zijn afgewerkt met valse plafonds in plaatmateriaal. Het is niet duidelijk of er pleisterwerk of ander verdacht asbestmateriaal aanwezig is achter / op deze valse plafonds, het is aangewezen om bijkomend onderzoek uit te voeren bij werken. Het plafond bestaat uit hout en gyproc. Zonder destructieve handeling is het niet mogelijk om na te gaan of er asbesthoudende materialen aanwezig zijn achter de plafond afwerking. Als bij sloop of renovatie blijkt dat er achter deze plafonds nog pleisterwerk of asbest verdachte toepassingen aanwezig zijn, moet dit bemonsterd worden.

| Basis voor advies | De asbestdeskundige beoordeelt het materiaal als niet-asbestverdacht. |

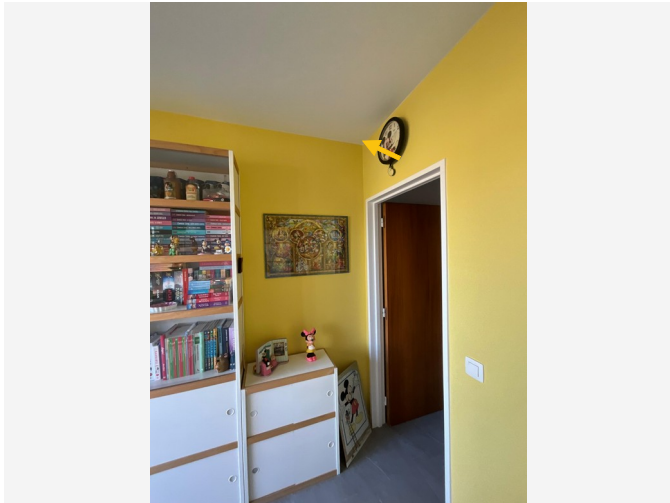
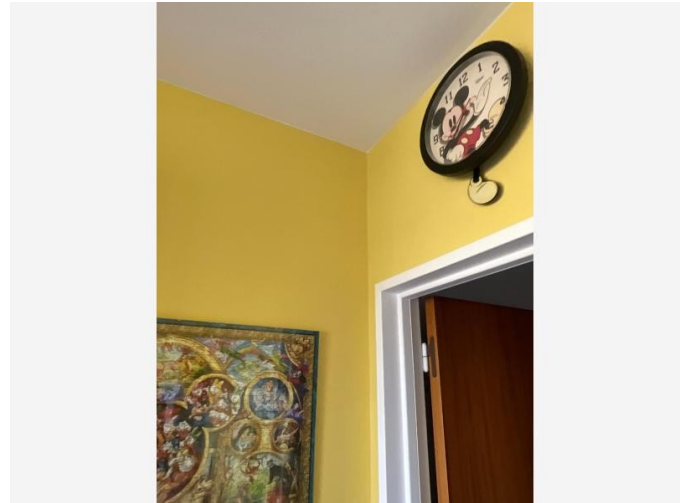
## Fiche 2: Plafondpleister

### Conclusie

Geen asbest

| # | Type | Referentie | Resultaat |
|---|---|---|---|
| 2.1 | Mengmonster | 2 | Geen asbest |

| Opmerking | <p>Volgens het inspectieprotocol is een monstername van het pleisterwerk verplicht om dit te identificeren als niet-asbesthoudend.</p> <p>Locatie staalnames: individuele ruimte: / natte ruimte: / stookplaats: niet bepleisterd / traphal:</p> <p>De vermelde oppervlaktes en volumes betreffen een beredeneerde schatting. Er worden geen rechten verleend aan deze oppervlaktes/volumes. De dikte is een schatting die voorkomt uit de monsterplaatsen en is daarom niet altijd representatief.</p> |

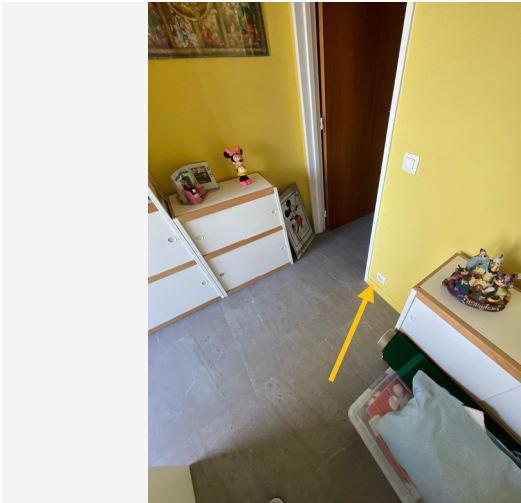
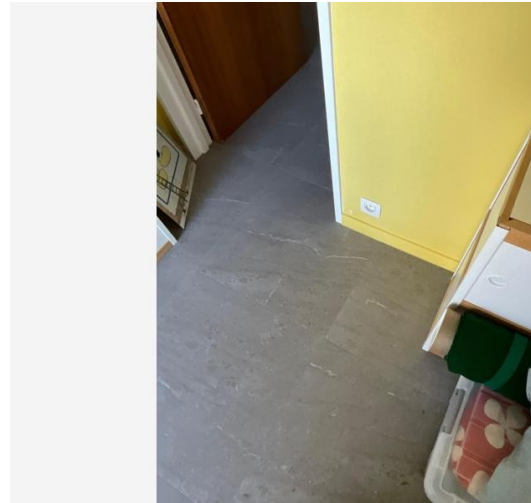
## Fiche 3: Muurpleister

## Conclusie

Geen asbest

| # | Type | Referentie | Resultaat |
|---|---|---|---|
| 3.1 | Mengmonster | 1 | Geen asbest |

| Opmerking | <p>Volgens het inspectieprotocol is een monstername van het pleisterwerk verplicht om dit te identificeren als niet-asbesthoudend.</p> <p>Locatie staalnames: individuele ruimte: / natte ruimte: / stookplaats: niet bepleisterd / traphal:</p> <p>De vermelde oppervlaktes en volumes betreffen een beredeneerde schatting. Er worden geen rechten verleend aan deze oppervlaktes/volumes. De dikte is een schatting die voorkomt uit de monsterplaatsen en is daarom niet altijd representatief.</p> |

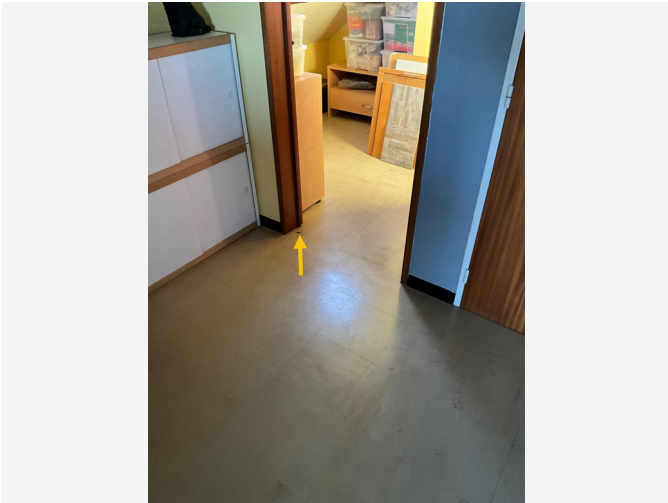
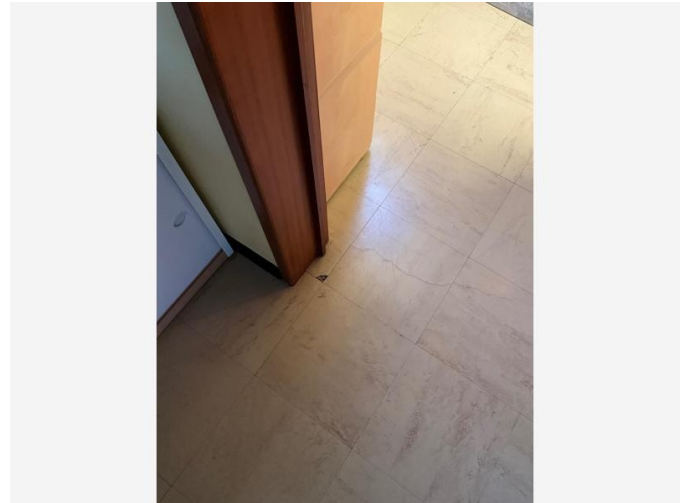
## Fiche 4: Vinyl tegels (colovinyl)

### Conclusie

Geen asbest

| # | Type | Referentie | Resultaat |
|---|---|---|---|
| 4.1 | Mengmonster | 3 | Geen asbest |

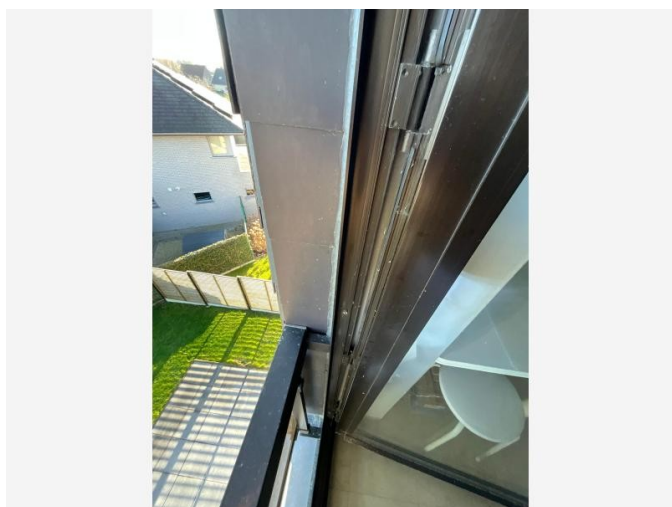
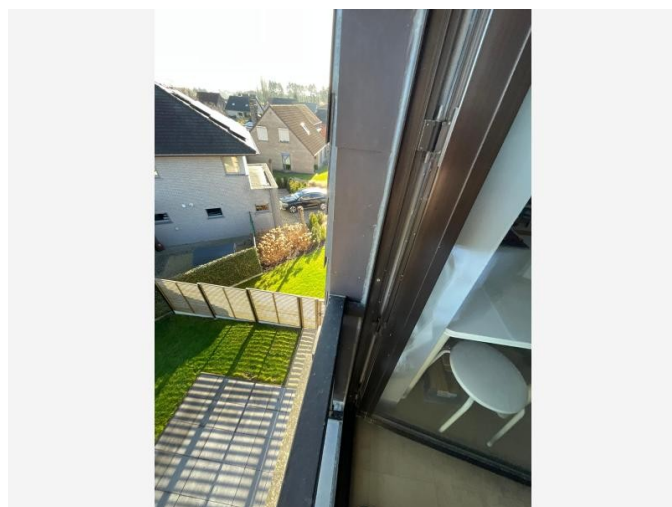
### Fiche 5: Kit niet verdacht (visueel vastgesteld)

| Beschrijving | Notitie | Terug te vinden op plannen |
|---|---|---|
| Fiche 5: Kit niet verdacht (visueel vastgesteld) | De gebruikte siliconen kit is niet asbestverdacht | - |

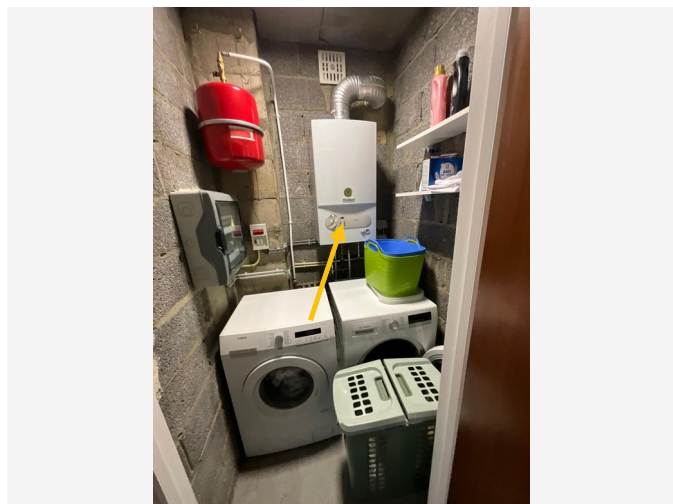
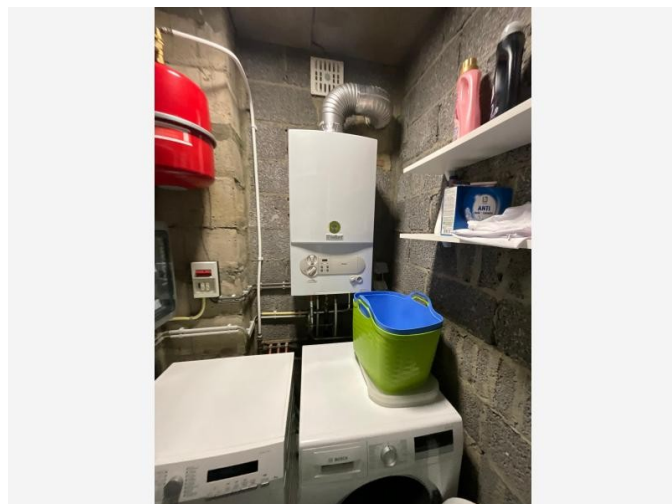
## Fiche 7: Ketel recent

| Beschrijving | Notitie | Terug te vinden op plannen |
|---|---|---|
| Fiche 7: Ketel recent | De ketel is recent en is niet asbestverdacht. | Plan 1.1: Plan appartement |

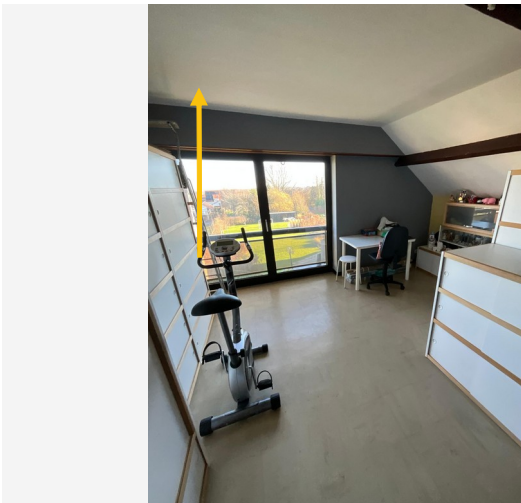
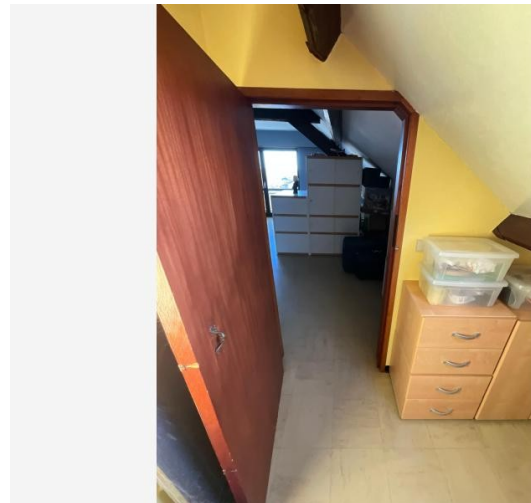
## Fiche 11: Onderdak niet waarneembaar

| Beschrijving | Notitie | Terug te vinden op plannen |
|---|---|---|
| Fiche 11: Onderdak niet waarneembaar | De zolderkamer is volledig afgewerkt met een gyprocplaat. Het onderdak is hierdoor niet zichtbaar. Het onderdak behoort tevens tot de gemeenschappelijke delen. | - |
