# Asbestinventarisat attest

Leuvensebaan 157, 3040 Huldenberg

Attestnummer : 20260202-000108.000

Uitgegeven op : 02.02.2026

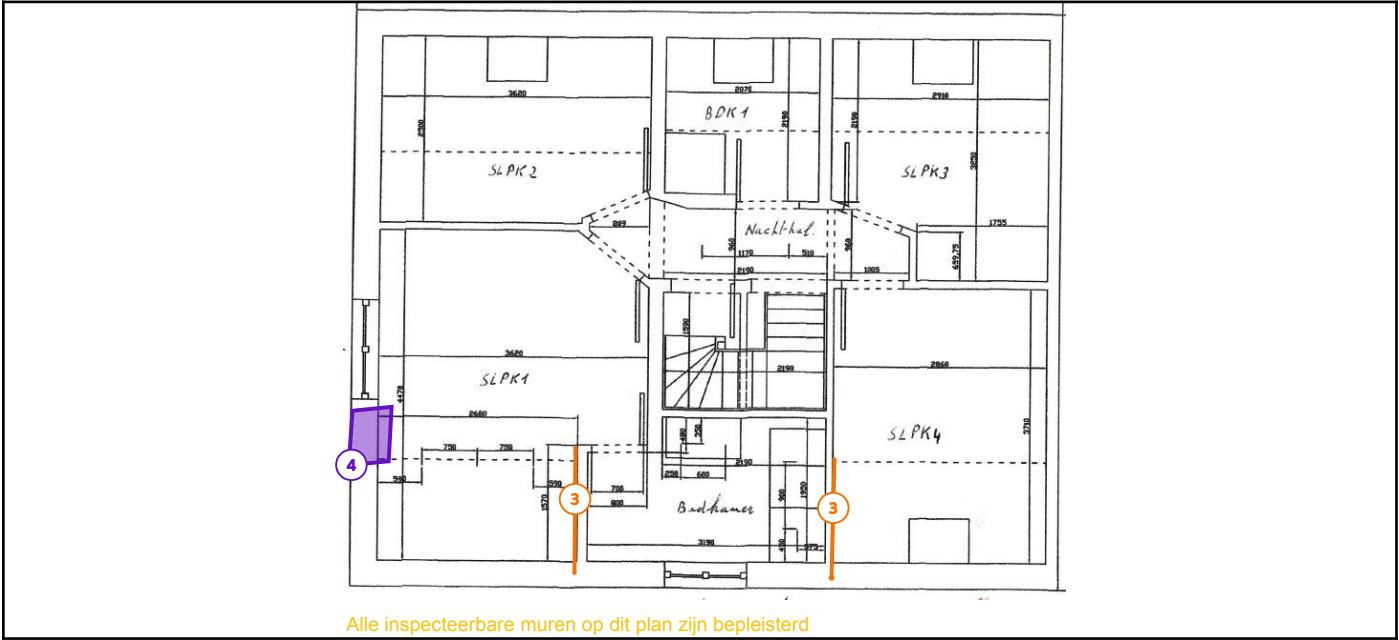
# Plan 1.5: +1

| Beschrijving | Type | Actie |
|---|---|---|
| 3. Gevel met leien | Asbestmateriaal | Verwijderen |
| 4. Schouw | Beperking | - |

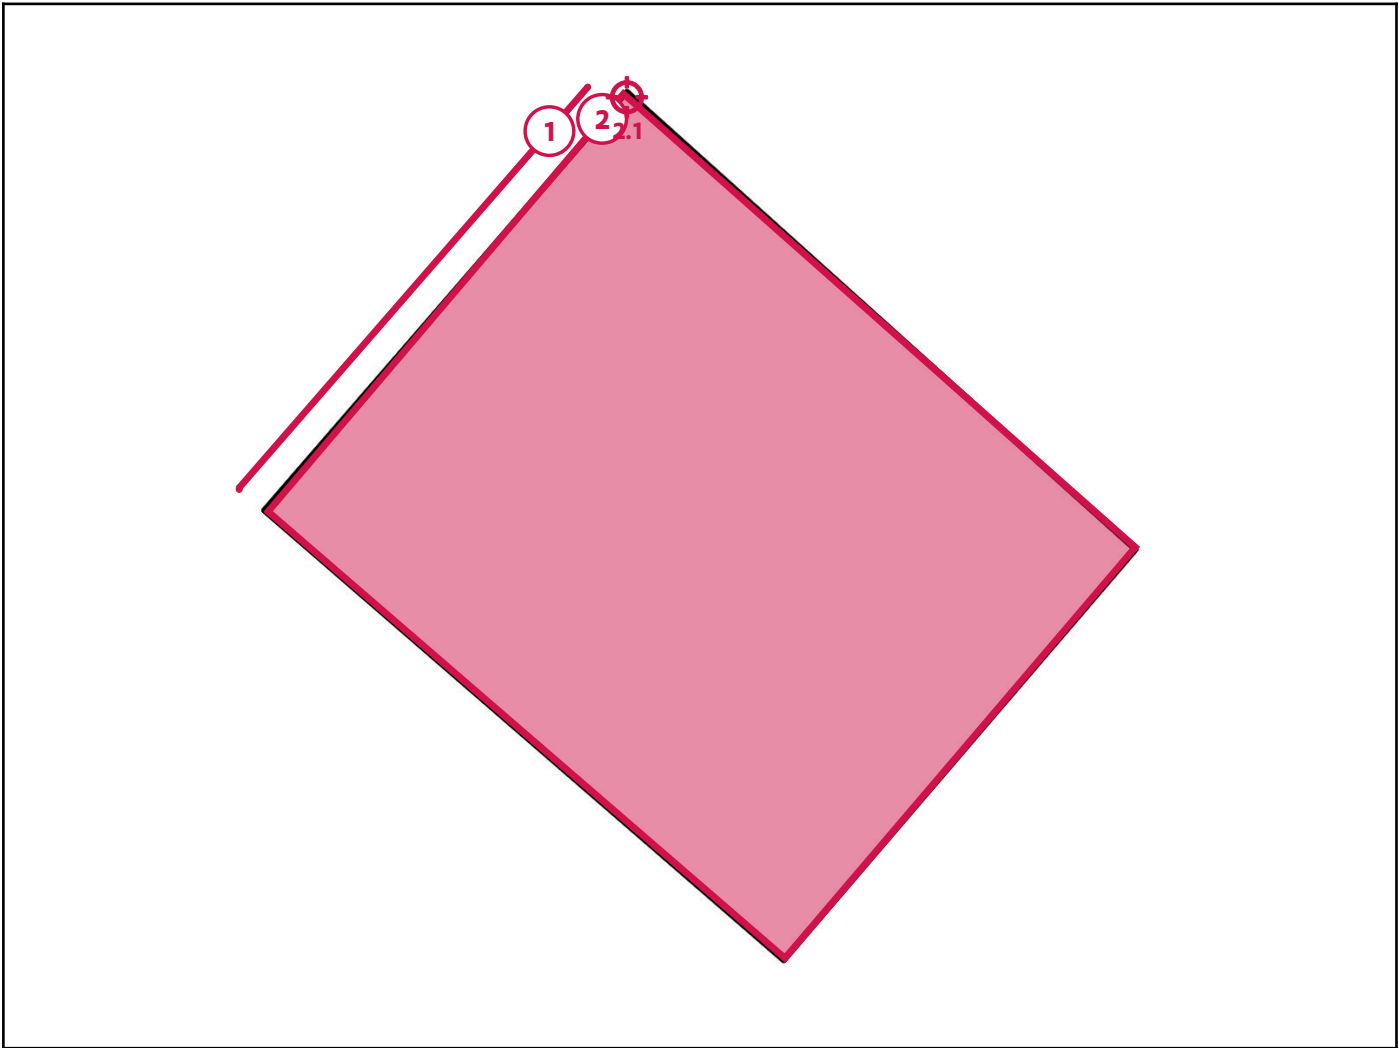
## Plan 2.1: Garage plan

| Beschrijving | Type | Actie |
|---|---|---|
| 1. Mos/sediment in de dakgoot | Asbestmateriaal | Dringend verwijderen |
| 2. Dak bestaande uit golfplaten | Asbestmateriaal | Dringend verwijderen |

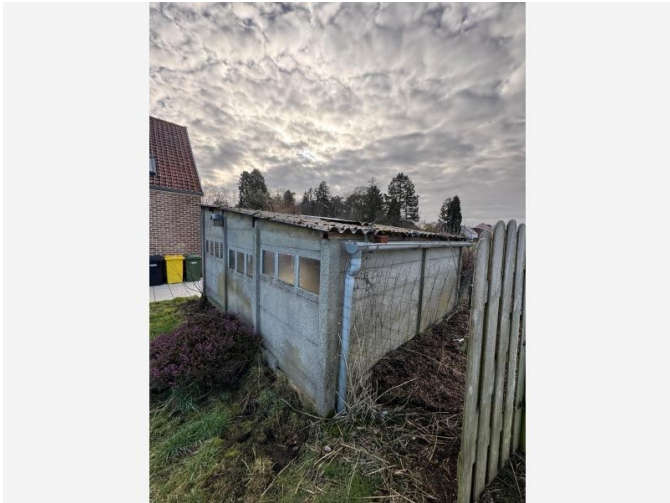
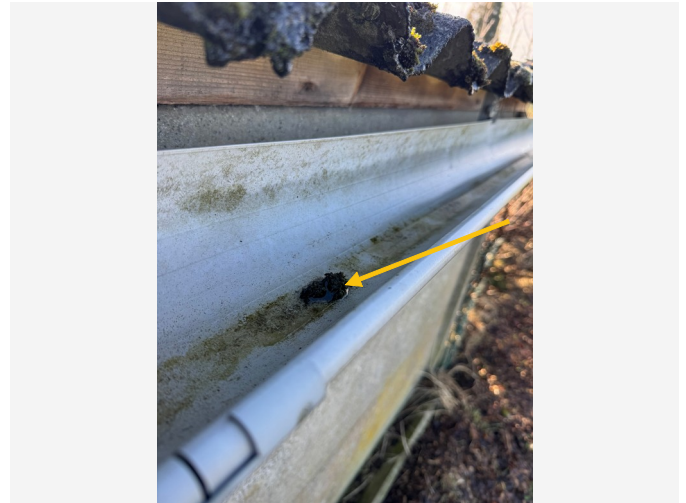
| Beschrijving | Mos/sediment in de dakgoot |
| Type resten (contaminatie) | <ul style="list-style-type: none"> <li>• Stof, deeltjes &lt; 4 mm, flinters, gruis (los, opliggend)</li> <li>• Stof, deeltjes &lt; 4 mm, flinters, gruis (vermengd in materiaal)</li> </ul> |
| Besmette materialen | <ul style="list-style-type: none"> <li>• Organisch materiaal (mos, mest, vegetatie, ...)</li> <li>• Sediment (dakgoot, afvoerbuys, regenwaterput, ...)</li> </ul> |
| Bron van de resten | Asbesthoudend dak |
| Gebondenheid resten | Niet hecht |
| Hoeveelheid (gewicht - aantal) | <ul style="list-style-type: none"> <li>• 2,00 kg - 1 stuk</li> </ul> |

**Dringend verwijderen**

- Verwijder het asbestafval.

- Eenvoudige handelingen: mag via doe-het-zelf of door werknemer(s) met opleidingsattest eenvoudige handelingen  
Verwijder het afval via het riool.

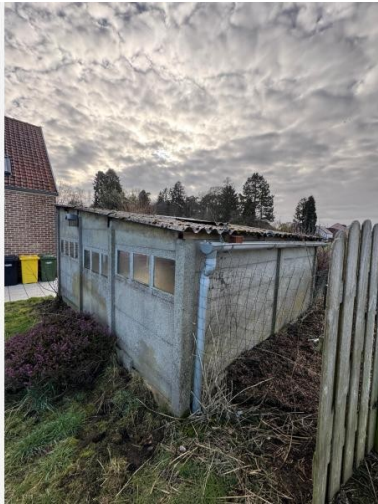
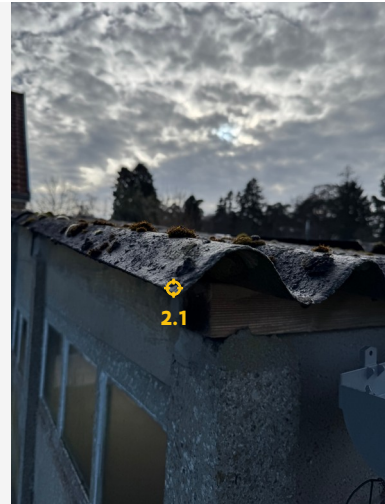
| Eindbeoordeling materiaalarisico | Hoog materiaalarisico en/of hoge kans op vezelvrijgave |

| Gebondenheid | Categorie 1: hechtgebonden in oorsprong |
| Asbestsoort (vezeltype) | Crocidoliet aanwezig |
| Toestand van het materiaal | Matig beschadigd, matig verweerd |

| # | Type | Referentie | Resultaat |
|---|---|---|---|
| 2.1 | Puntmonster | 2 | Chrysotiel, Crocidoliet |

| Beschrijving | Dak bestaande uit golfplaten |
| Hoeveelheid (oppervlakte - aantal) | <ul style="list-style-type: none"><li>• 15,00 m<sup>2</sup> - 1 stuk</li></ul> |

**Dringend verwijderen**

- Verwijder dit asbestmateriaal zo snel mogelijk. Volg de toestand goed op.
- Hemelwater dat afspoelt van asbestcement daken of gevels kan asbestdeeltjes bevatten. Gebruik het enkel voor gesloten circuits (bv. spoelen toiletten). Reinig na het vervangen van het dak of de gevel de dakgoten en regenwaterput of -ton om asbesthoudend sediment of slib te verwijderen

- Eenvoudige handelingen: mag via doe-het-zelf of door werknemer(s) met opleidingsattest eenvoudige handelingen  
Deze toepassing kan door een aannemer die over een opleidingsattest eenvoudige handelingen beschikt of door een particulier (doe-het-zelf), verwijderd worden indien er geen verhoogd risico op vrijgave van asbestvezels (max. concentratie 0,01 vezels/cm<sup>3</sup> - CODEX Art. VI.3-54) ontstaat en de toepassing voorafgaand wordt gefixeerd/bevochtigd; de individuele elementen zonder machinale werktuigen (boormachine, slijpschijf, hogedrukreiniger,...) en zonder breken of gooien een voor een losgemaakt worden; en ten slotte dubbel en luchtdicht verpakt weggevoerd worden naar een erkend afvalpunt (recyclagepark).

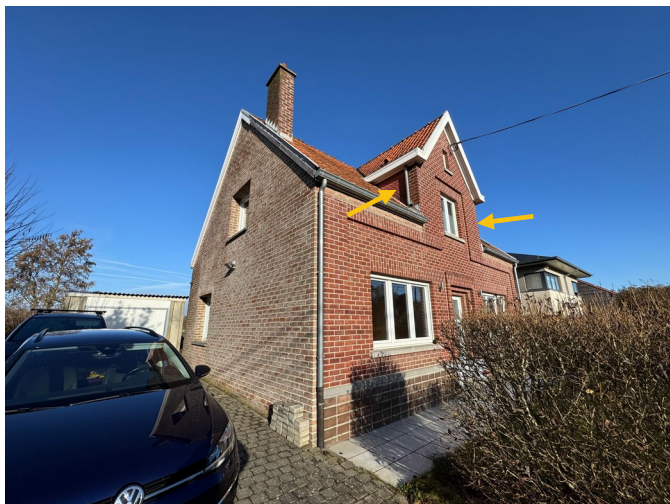
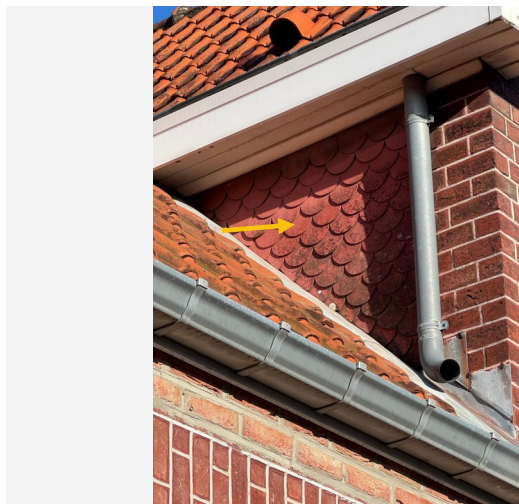
| Eindbeoordeling materiaalrisico | Verhoogd materiaalrisico en/of verhoogde kans op vezelvrijgave |

| Asbestsoort (vezeltype) | Crocidoliet aanwezig |
| Toestand van het materiaal | Matig beschadigd, matig verweerd |

| Beschrijving | Gevel met leien |
| Asbestmateriaal | Dak- en gevelbekleding - Lei, shingle |
| Hoeveelheid (oppervlakte - aantal) | • 5,00 m <sup>2</sup> - 1 stuk |

Verwijderen

- Verwijder dit asbestmateriaal zo snel mogelijk. Volg de toestand goed op.
- Hemelwater dat afspoelt van asbestcement daken of gevels kan asbestdeeltjes bevatten. Gebruik het enkel voor gesloten circuits (bv. spoelen toiletten). Reinig na het vervangen van het dak of de gevel de dakgoten en regenwaterput of -ton om asbesthoudend sediment of slib te verwijderen
- Voer bijkomende staalname(s) uit.

- Eenvoudige handelingen: mag via doe-het-zelf of door werknemer(s) met opleidingsattest eenvoudige handelingen  
Deze toepassing kan door een aannemer die over een opleidingsattest eenvoudige handelingen beschikt of door een particulier (doe-het-zelf), verwijderd worden indien er geen verhoogd risico op vrijgave van asbestvezels (max. concentratie 0,01 vezels/cm<sup>3</sup> - CODEX Art. VI.3-54) ontstaat en de toepassing voorafgaand wordt gefixeerd/bevochtigd; de individuele elementen zonder machinale werktuigen (boormachine, slijpschijf, hogedrukreiniger,...) en zonder breken of gooien een voor een losgemaakt worden; en ten slotte dubbel en luchtdicht verpakt weggevoerd worden naar een erkend afvalpunt (recyclagepark).

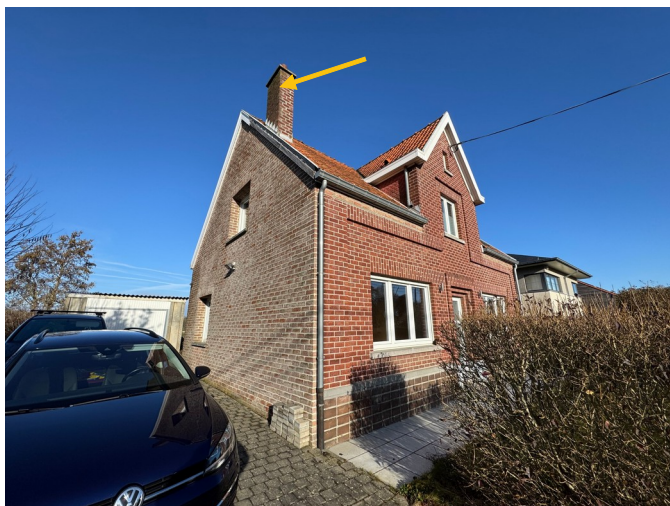
**Reden:** Het te onderzoeken materiaal situeert zich hoger dan 3,50 m te rekenen vanaf een veilige ondergrond

**Uitleg van de asbestdeskundige:** De schouw bevat binnenin mogelijk een asbestcement rookgaskanaal. Laat dit onderzoeken bij eventuele werken.

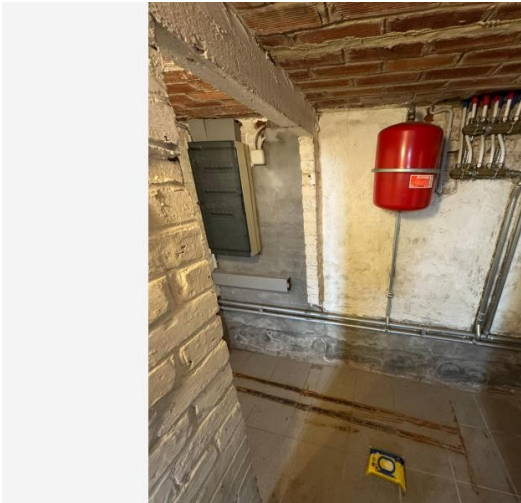
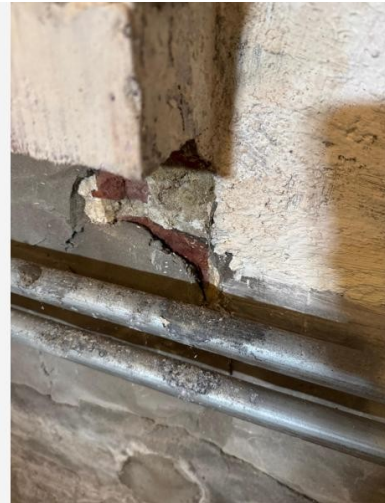
## Fiche 5: Cementen smeerlaag binnen

Geen asbest

| # | Type | Referentie | Resultaat |
|---|---|---|---|
| 5.1 | Mengmonster | MM3 | Geen asbest |

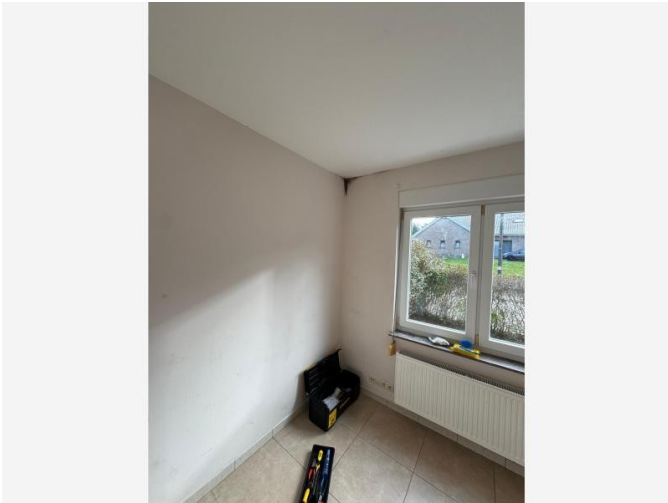
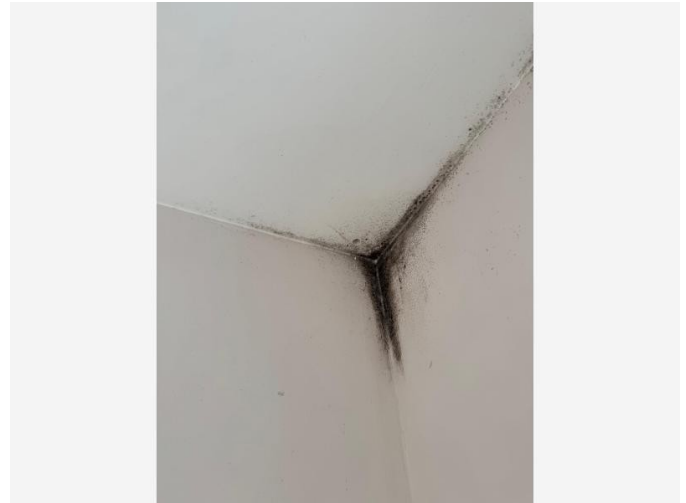
## Fiche 6: Pleisterwerk plafonds

Geen asbest

| # | Type | Referentie | Resultaat |
|---|---|---|---|
| 6.1 | Mengmonster | MM2 | Geen asbest |

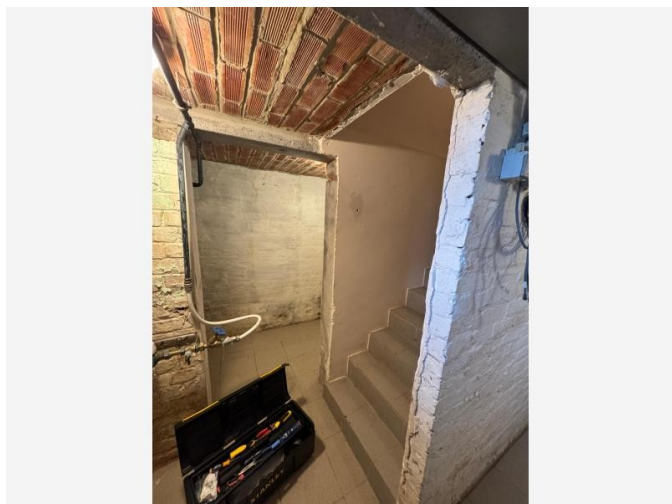
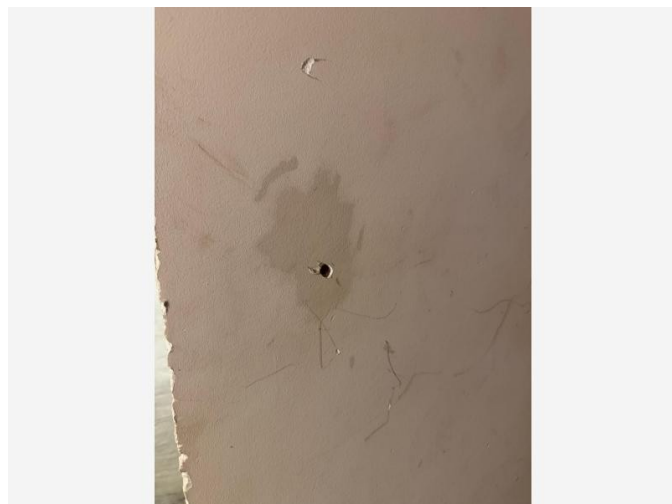
## Fiche 7: Pleisterwerk wanden

Geen asbest

| # | Type | Referentie | Resultaat |
|---|---|---|---|
| 7.1 | Mengmonster | MM1 | Geen asbest |

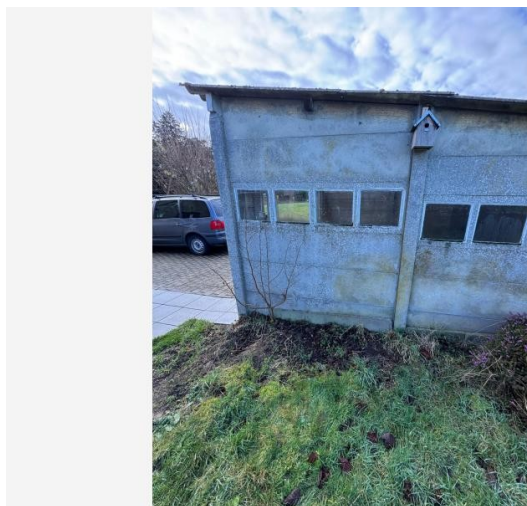
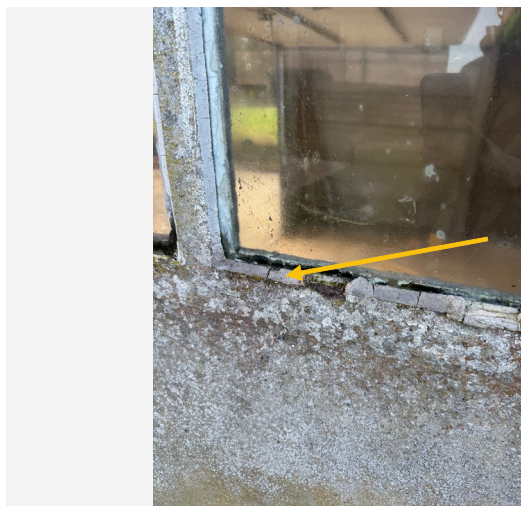
## Fiche 8: Mastiek

Geen asbest

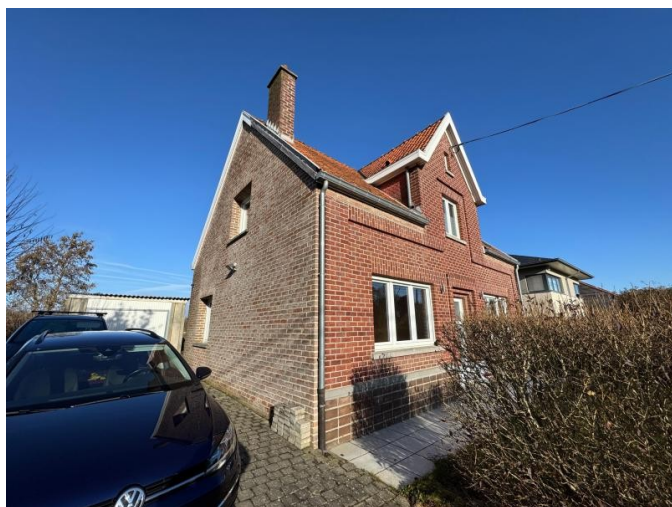
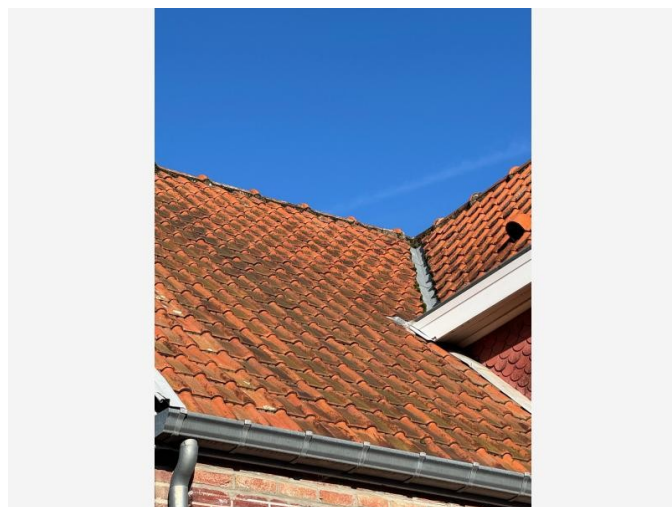
### Fiche 10: Dakbedekking bestaande uit pannen (niet verdacht)

| Beschrijving | Notitie | Terug te vinden op plannen |
|---|---|---|
| Fiche 10: Dakbedekking bestaande uit pannen (niet verdacht) | De dakbedekking is niet-asbestverdacht. | - |
