# Asbestinventarisatetest

Dendermondsesteenweg 184B/0001, 2830 Willebroek

Attestnummer : 20240212-000294.000

Uitgegeven op : 12.02.2024

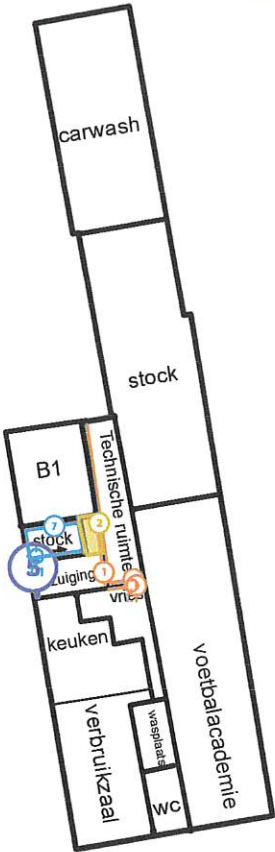
# Plan 1.1: A1 - GLV

De overige binnenwanden zijn voorzien van voorzetpanelen, houten wanden, gipskartonplaten en/of steense muren.  
De overige plafonds zijn voorzien van steeledeck, houten schroten en/of gipskartonplaten

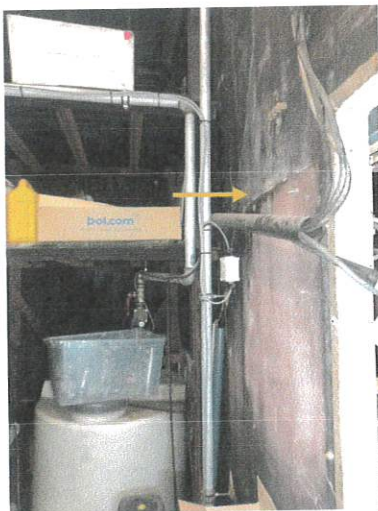
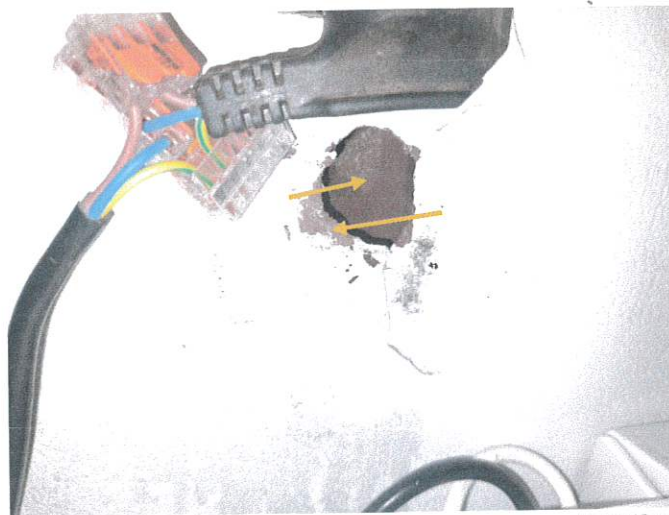
| Opmerking | De toepassing bevindt zich in het gebouw en vertoont een matige graad van beschadiging en verwerking onder invloed van manipulatie, leeftijd en weersinvloeden. |

| Toestand van het materiaal | Matig beschadigd, matig verweerd |

| # | Type | Referentie | Resultaat |
|---|---|---|---|
| 1.1 | Puntmonster | A1-2.1 | Chrysotiel |

| Opmerking | Asbestverdachte vezelcement wandplaten (bruine kleur + deels witte verflaag) gesitueerd in de technische ruimte en gang, lokalen met vriezers. (platen dubbel geplaatst met spouw tussen). Er werd een monster genomen aan de kant met de vriezers (aan een beschadiging, zie foto). Opgelet, de overige binnenwanden zijn voorzien van voorzetpanelen. Mogelijks zijn er nog wandplaten aanwezig die bedekt zijn. Oppervlakte bij benadering. |

Verwijderen

- Verwijder dit asbestmateriaal zo snel mogelijk. Volg de toestand goed op.

- Eenvoudige handelingen: enkel door erkend asbestverwijderaar  
Deze toepassing kan enkel door een erkende asbestverwijderaar verwijderd worden omdat er hier automatisch een verhoogd risico op vrijgave van asbestvezels (max. concentratie  $0,01 \text{ vezels/cm}^3$  - CODEX - Art. VI.3-54) ontstaat. (Bron: VLAREM II – 6.4.0.1 §1, §2 en §3)

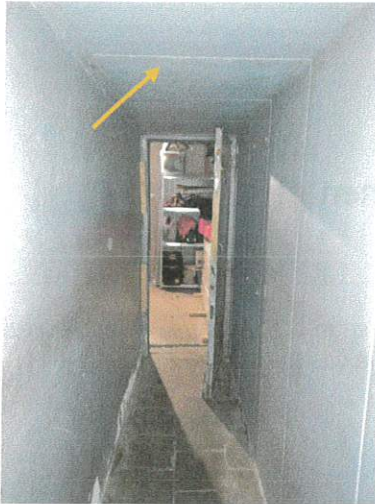
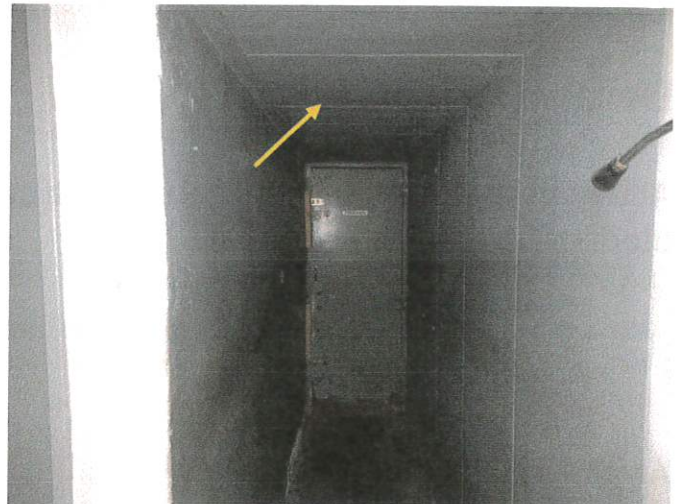
## Fiche 2: Plafondplaten in gang naast technische ruimte

| Opmerking | De toepassing bevindt zich in het gebouw en vertoont een lichte graad van verwerking onder invloed van leeftijd en weersinvloeden. |

| Toestand van het materiaal | Licht beschadigd, licht verweerd. Intact materiaal type Pical – asbestboard of categorie III 'gebondenheid' |

| Opmerking | Asbestverdachte vezelcement plafondplaten bedekt met een niet-intacte witte verflaag, gesitueerd in de gang naast de technische ruimte. Er werd een monster genomen van de identieke wandplaten aan de kant met de vriezers (resultaat: Chrysotiel 5-10%). Opgelet, de overige plafonds zijn voorzien van voorzetpanelen, steeldeck, houten schroten en/of gipskartonplaten. Mogelijks zijn er nog plafondplaten aanwezig die bedekt zijn. Oppervlakte bij benadering. |

Zorgvuldig beheren

- Zorg voor een veilig beheer en verwijder deze asbesttoepassing bij eerstvolgende geplande renovatiewerken. Controleer de toestand jaarlijks op wijzigingen.

- Eenvoudige handelingen: enkel door erkend asbestverwijderaar  
Deze toepassing kan enkel door een erkende asbestverwijderaar verwijderd worden omdat er hier automatisch een verhoogd risico op vrijgave van asbestvezels (max. concentratie  $0,01 \text{ vezels/cm}^3$  - CODEX - Art. VI.3-54) ontstaat. (Bron: VLAREM II – 6.4.0.1 §1, §2 en §3)

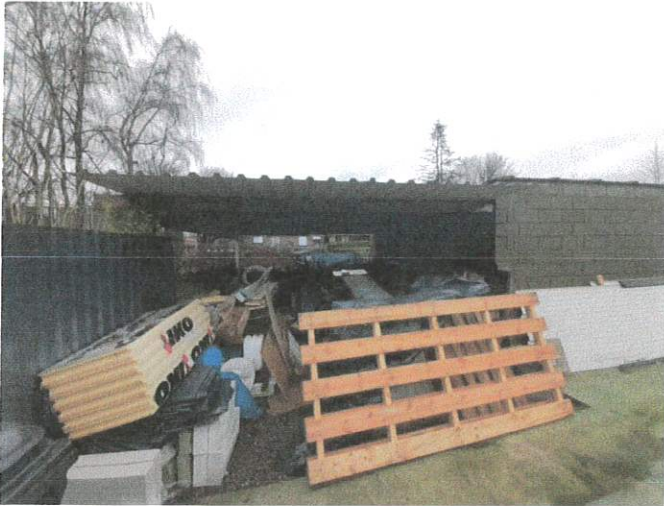
## Fiche 3: TCR onderzocht: overdekte opslagplaats

Er werden geen asbestverdachte materialen in, op of rondom deze constructie aangetroffen/geïnventariseerd.

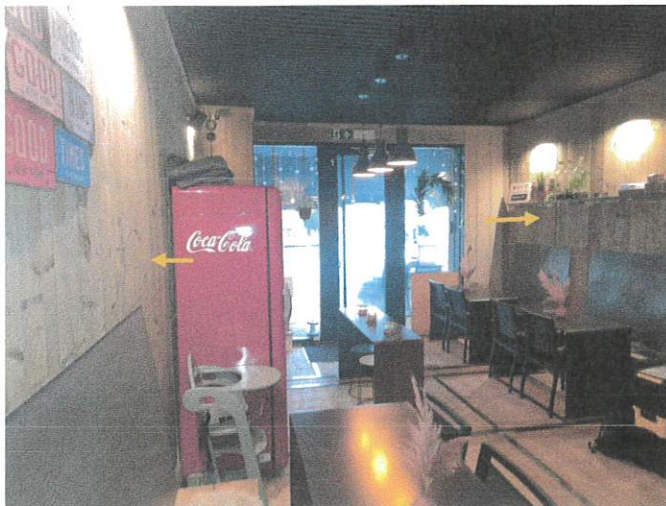
## Fiche 4: Overige binnenwanden

De overige binnenwanden zijn voorzien van voorzetpanelen, OSB/houten wanden, gipskartonplaten en/of steense muren. Mogelijk bevindt zich pleisterwerk of wandplaten achter deze wandbedekking.

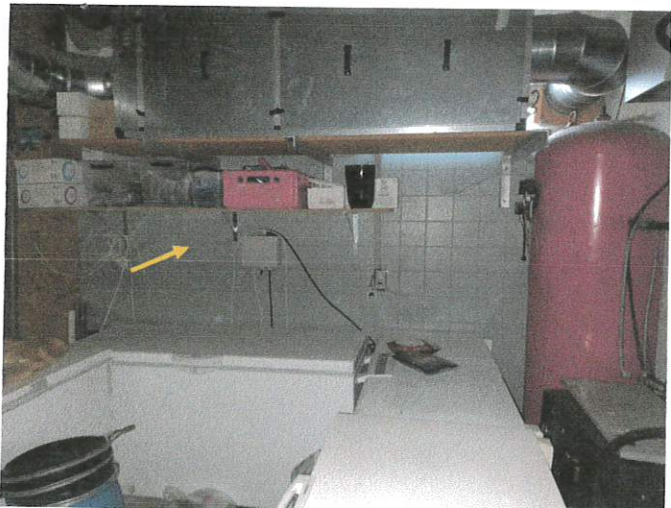
# Fiche 5: Faience tegels

Faience tegels gesitueerd in het gebouw. Er is geen zichtbare beschadiging. De onderliggende lijmlaag kon niet geïnspecteerd worden. Voor een volledige inspectie dienen er tegels weggenomen te worden (destructief onderzoek).

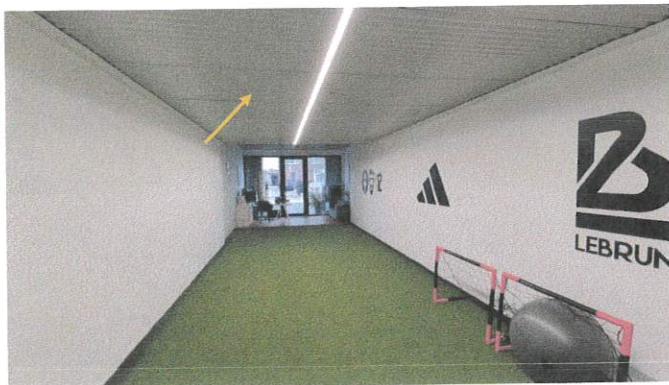
De overige plafonds zijn voorzien van steeldeck, houten schroten en/of gipskartonplaten. Mogelijk bevindt zich pleisterwerk onder deze plafondbedekking.
