# Asbestinventarisatattest

Edward Claessenslaan 23, 2845 Niel

Attestnummer : 20251218-000240.000

Uitgegeven op : 18.12.2025

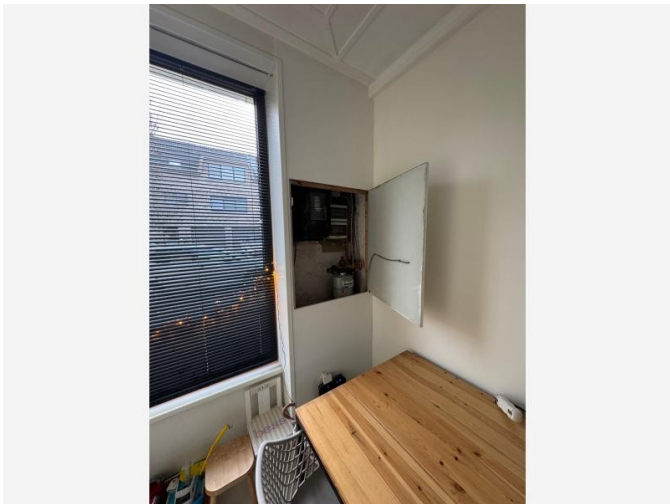
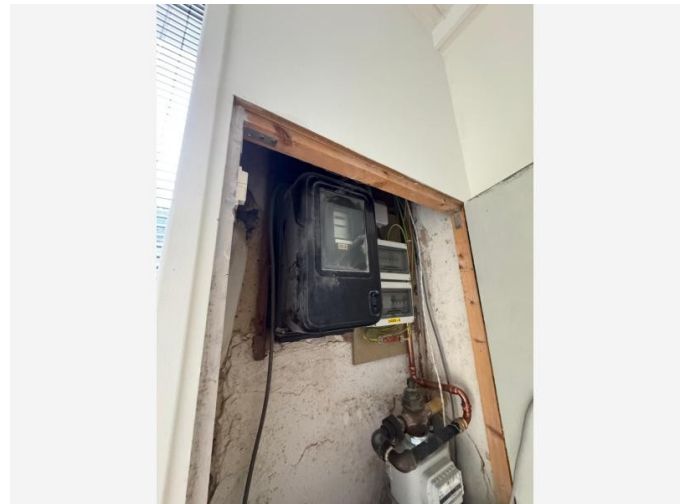
| Fiche 1: Bakeliet tellerkast..... | 15 |

Het asbestmateriaal valt onder de mijlpaal van 2040.

| Eindbeoordeling materiaalrisico | Laag materiaalrisico en/of verlaagde kans op vezelvrijgave |

| Asbestsoort (vezeltype) | Crocidoliet aanwezig |
| Asbestconcentratie | Laag (< 50%) |
| Toestand van het materiaal | Onbeschadigd, niet verweerd |

| Beschrijving | Bakeliet tellerkast |
| Asbestmateriaal | Plaat, paneel, tablet - Type Bakeliet |
| Opmerking | <p>Deze oppervlakte werd niet gemeten, maar geschat op basis van een benadering van de aanwezige tellerkast. Deze schatting mag niet worden gebruikt als maatstaf voor heffingen. Als deskundigen hebben wij vastgesteld dat het materiaal daadwerkelijk bakeliet betreft en geen harde pvc. Bakeliet wordt door ons beschouwd als een asbestverdachte toepassing, aangezien het in veel gevallen asbesthoudend is. We hebben geen staalname uitgevoerd om de functionaliteit van de tellerkast niet in gevaar te brengen. Daarnaast is staalname verboden, aangezien de tellerkast eigendom is van de nutsvoorzieningsmaatschappij.</p> |

- Zorg voor een veilig beheer. Vermijd het beschadigen van het asbestmateriaal. Controleer de toestand jaarlijks op wijzigingen.
- Voer bijkomende staalname(s) uit.

- Eenvoudige handelingen: mag via doe-het-zelf of door werknemer(s) met opleidingsattest eenvoudige handelingen  
Deze toepassing mag volgens de huidige wetgeving worden verwijderd via eenvoudige handelingen. Aangezien deze toepassing echter eigendom is van de nutsvoorzieningsmaatschappij, mag deze uitsluitend worden verwijderd door hen of door een door hen aangestelde onderaannemer die beschikt over de nodige attesten en opleidingen. Daarom wordt hier verwezen naar de methode van een erkende verwijderaar, maar in feite dient dit via de nutsvoorzieningsmaatschappij te verlopen.

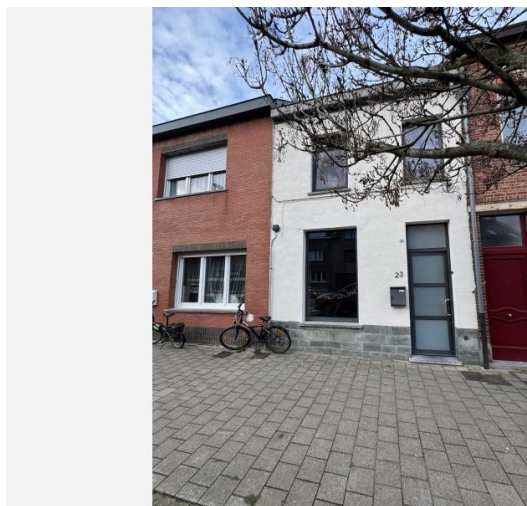
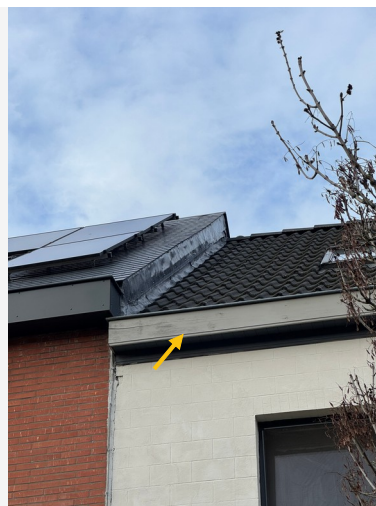
| Fiche 2: Boeiboord..... | 19 |

Het boeiboord aan het dak van het huis is niet-asbestverdacht. Betreft hout

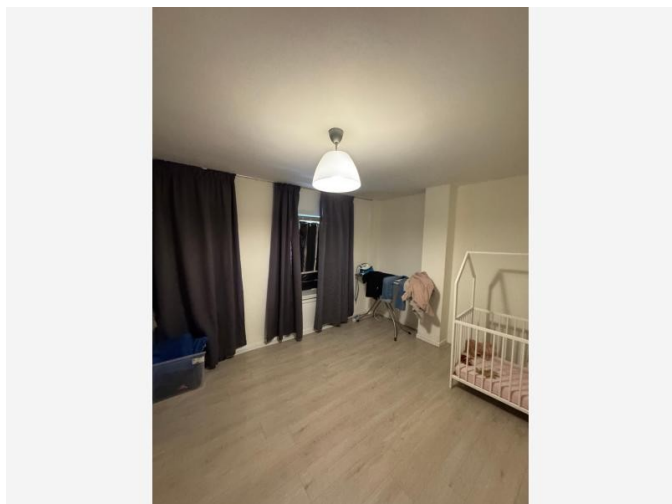
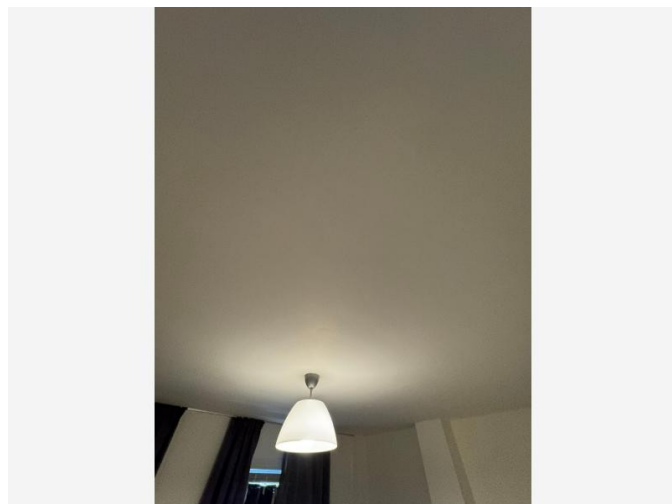
| Fiche 3: Plafonds..... | 20 |

Overall valse niet-asbestverdachte (gyproc)plafonds aangetroffen in de woning; houtvezelbeplating op de eerste verdieping

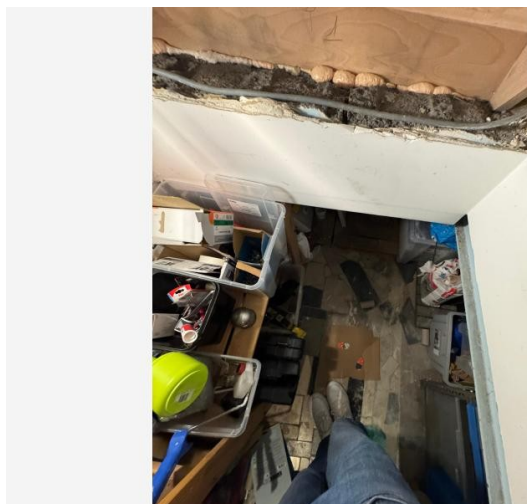
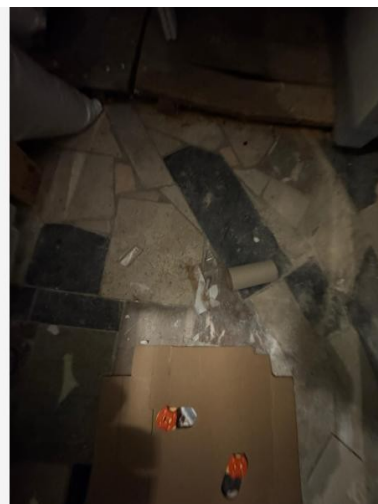
| Fiche 4: Tegellijm..... | 21 |

De lijmlagen van de betegeling kan mogelijks asbesthoudend zijn; enkel door middel van destructieve staalname (zodoende destructief onderzoek) uit te sluiten, niet in kader van dit asbest attest

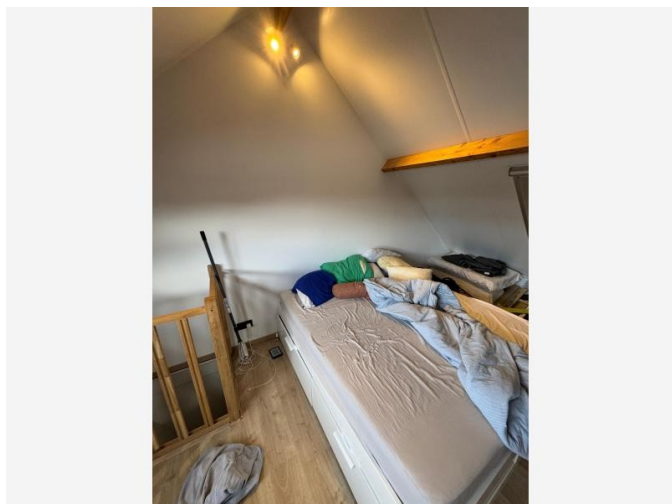
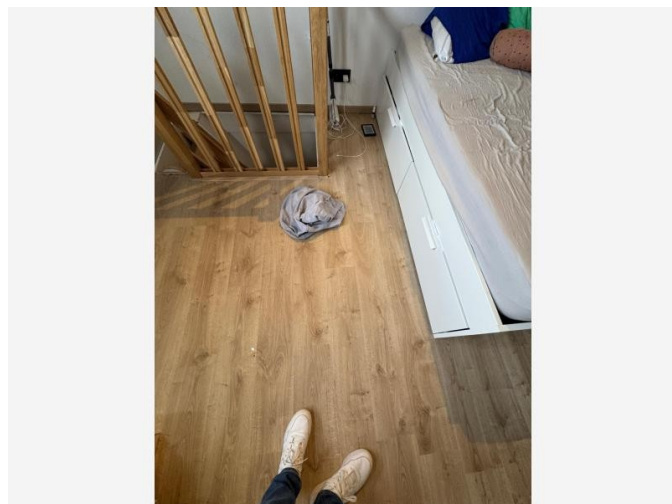
| Fiche 5: Vloeren..... | 22 |

Hoewel overal nieuwe vloeren, mogelijks nog oude onderliggende vloerlagen waar geen uitspraak mogelijk over is zonder destructieve staalname (niet in kader van dit asbest attest)

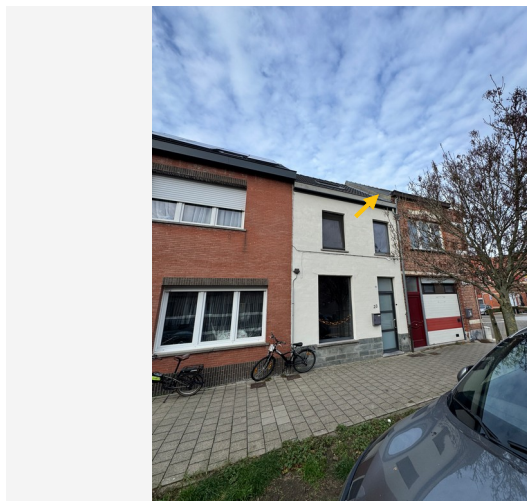
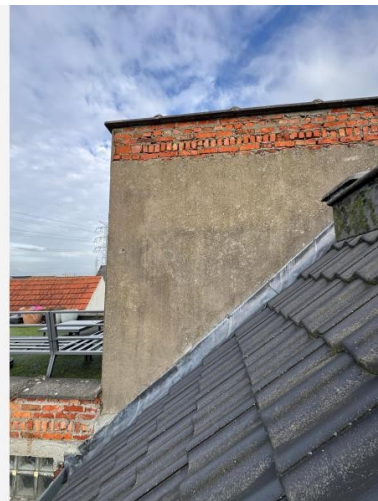
## Fiche 6: Smeerlaag in cement - zijgevel aanburend huis

Cementering aan linkergevel aanburend huis links, valt in het inspectiegebied van dit asbest attest; de hoeveelheid is een zo nauwkeurig mogelijke opmeting. Hieraan kunnen evenwel geen rechten worden ontleend.

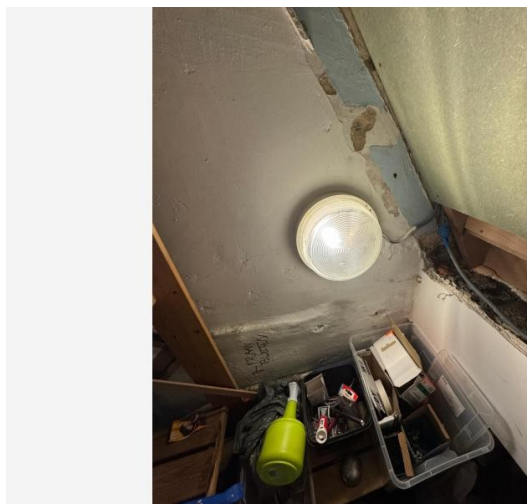
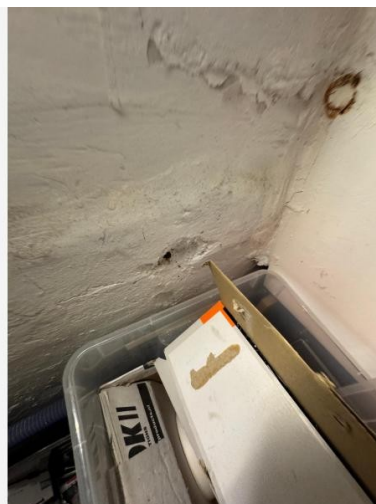
## Fiche 7: Smeerlaag in cement (kelder)

| # | Type | Referentie | Resultaat |
|---|---|---|---|
| 7.1 | Mengmonster | #2 Cementering kelder | Geen asbest |

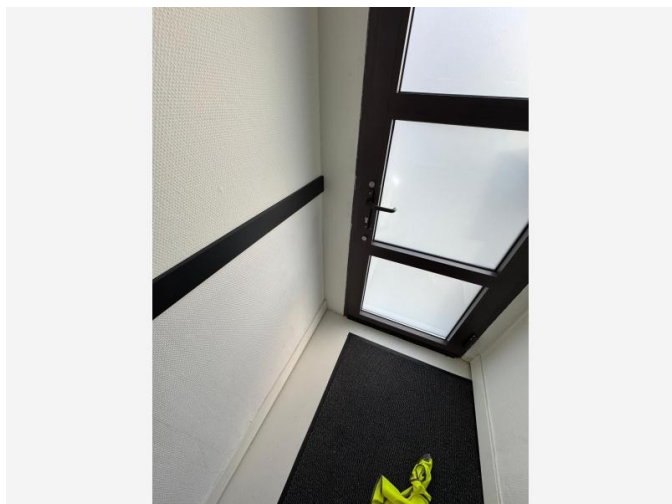
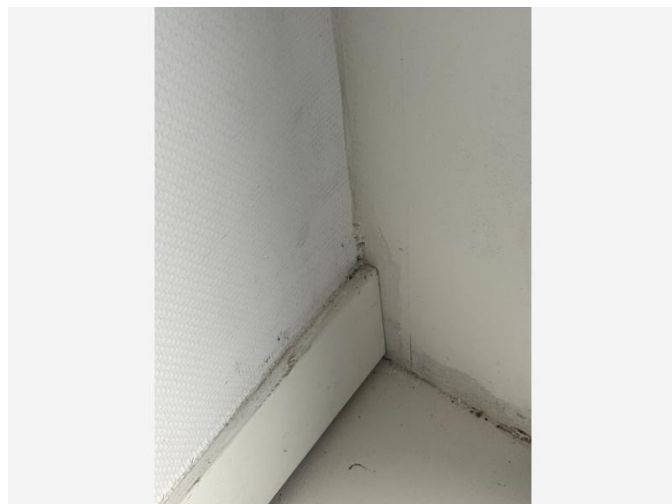
## Fiche 8: Pleisterwerk wanden

| # | Type | Referentie | Resultaat |
|---|---|---|---|
| 8.1 | Mengmonster | #1 Pleisterwerk muren | Geen asbest |

| Opmerking | De hoeveelheid is een zo nauwkeurig mogelijke opmeting, waar evenwel kleine afwijkingen op mogelijk zijn. In de gevallen waar dit praktisch mogelijk is, wordt staalname uitgevoerd conform het inspectieprotocol: in een droge ruimte zoals een slaapkamer of een leefruimte, in een verwarmde natte ruimte zoals een keuken of badkamer, in een traphal en in een stookruimte. Groot aantal wanden betreft voorzetwanden. Slechts beperkt (oud) pleisterwerk aanwezig. |

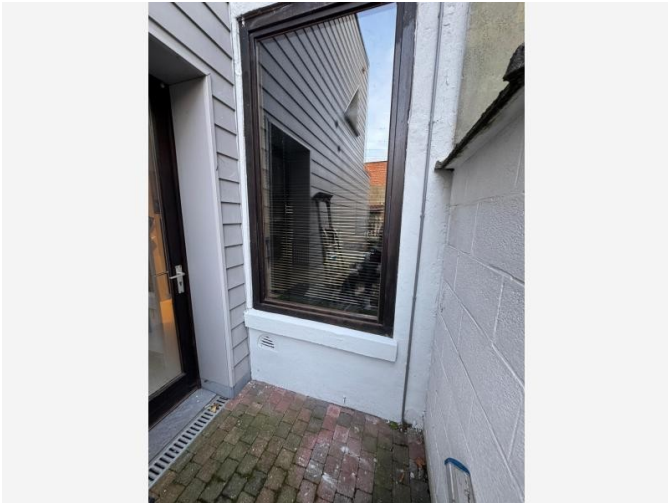
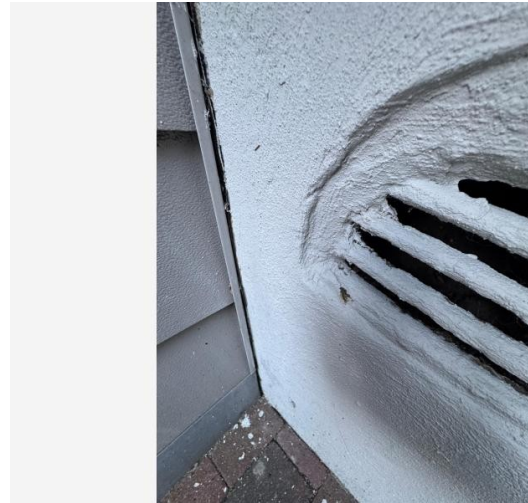
## Fiche 9: Smeerlaag in cement (achtergevel)

| # | Type | Referentie | Resultaat |
|---|---|---|---|
| 9.1 | Mengmonster | #3 Cementering achtergevel | Geen asbest |

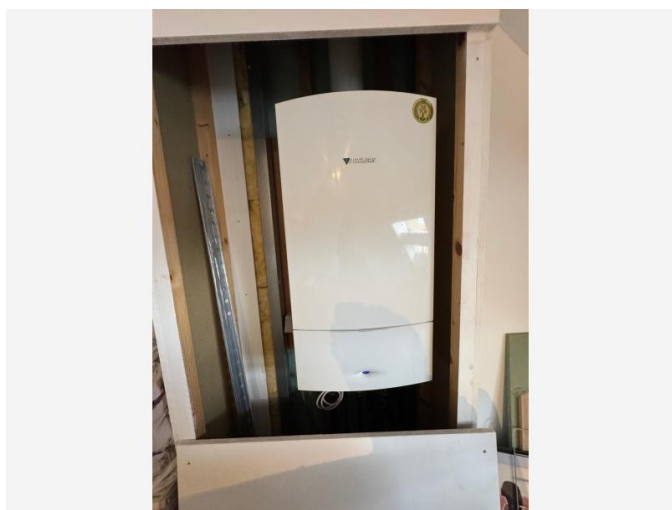
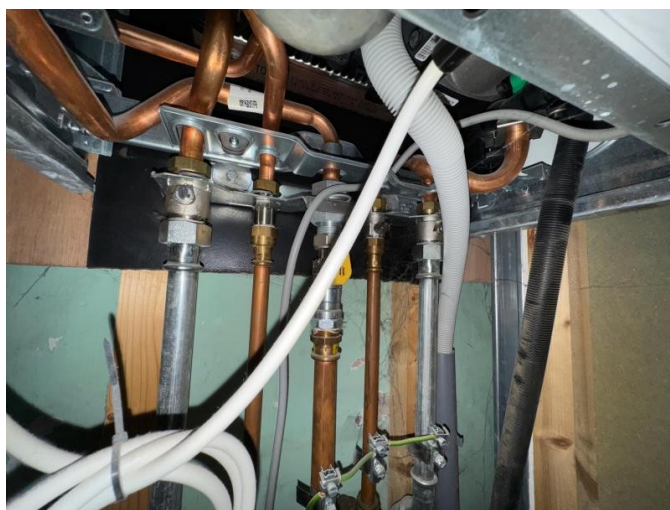
### Fiche 10: CV-brander (niet-asbestverdacht)

| Beschrijving | Notitie | Terug te vinden op plannen |
|---|---|---|
| Fiche 10: CV-brander (niet-asbestverdacht) | De ketel betreft een recent model (Junkers); geen asbestverdachte toepassingen | Plan 1.6: Zolder +2 |

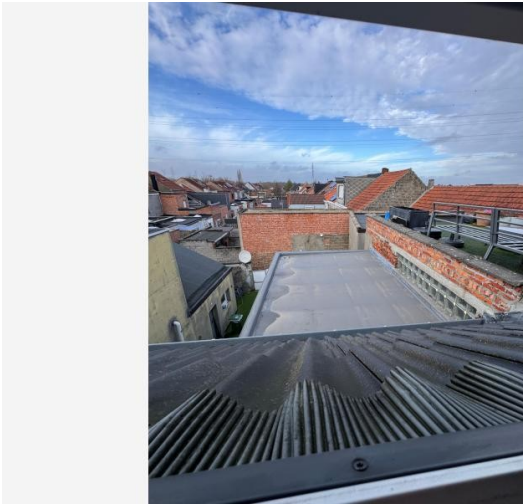
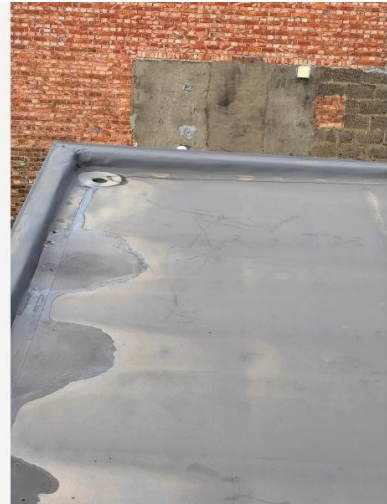
## Fiche 11: EPDM platdak

| Beschrijving | Notitie | Terug te vinden op plannen |
|---|---|---|
| Fiche 11: EPDM platdak | <p>Het plat dak is afgewerkt met EPDM, een materiaal dat niet asbestverdacht is. Er is echter geen zicht op eventuele oudere dakbedekkingen die zich daaronder kunnen bevinden. Het detecteren hiervan valt onder destructief onderzoek, wat niet vereist is voor het opstellen van een attest.</p> <p>Wees wel attent: indien werkzaamheden aan de onderste lagen of renovaties aan het dak worden uitgevoerd, bestaat de mogelijkheid dat er nog asbestverdachte onderlagen aanwezig zijn, zeker als de constructie werd opgetrokken vÃ³r 2001. Bij renovaties is het altijd aan te raden om een asbestdeskundige in te schakelen voor een destructief onderzoek van de betreffende ruimte of ruimtes.</p> | Plan 1.7: Dak |

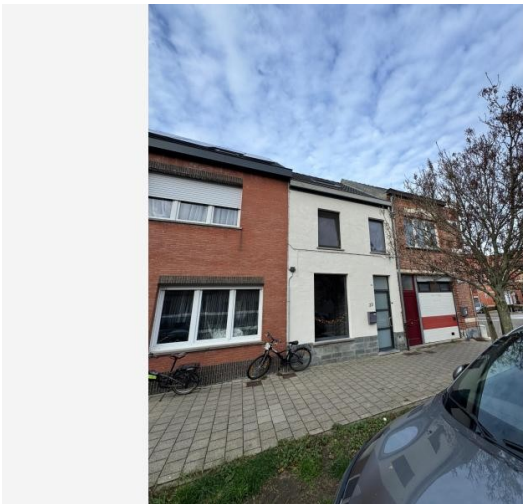
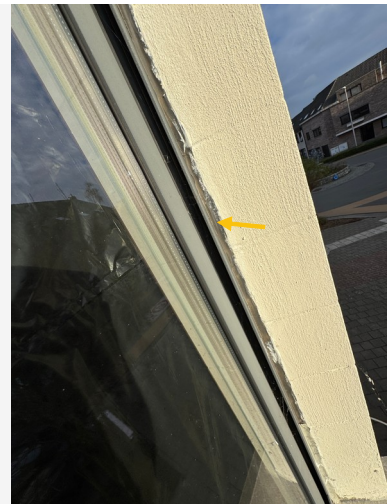
## Fiche 12: Afdichtingsmateriaal aan schrijnwerk

| Beschrijving | Notitie | Terug te vinden op plannen |
|---|---|---|
| Fiche 12: Afdichtingsmateriaal aan schrijnwerk | Betreft silicone | Plan 1.2: Gelijkvloers 0<br>Plan 1.4: Verdieping +1 |

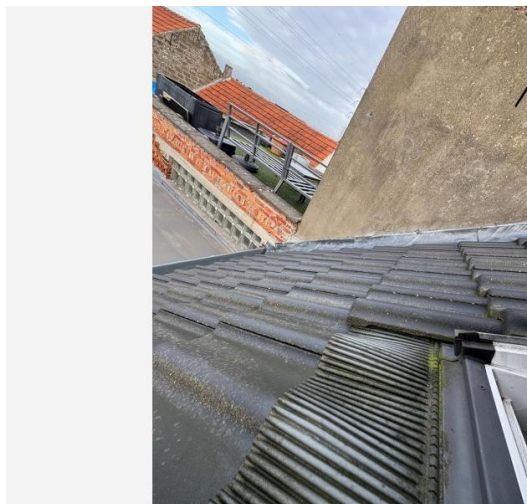
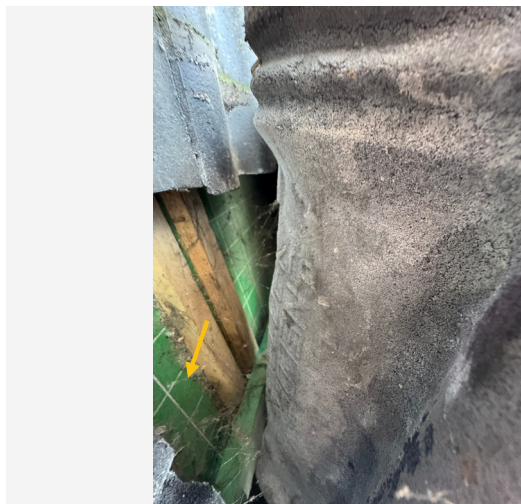
### Fiche 16: Geen onderdak aanwezig

| Beschrijving | Notitie | Terug te vinden op plannen |
|---|---|---|
| Fiche 16: Geen onderdak aanwezig | Tijdens de inspectie van dit gebouw hebben we vastgesteld dat er geen onderdak aanwezig is in de dakstructuur; onder een dakpan werd een sandwichpaneel vastgesteld (niet-asbestverdacht) | Plan 1.7: Dak |
