# Asbestinventarisatetest

Oordegemkouter 118, 9340 Lede

Attestnummer : 20230629-000108.000

**Niet-asbestveilig**

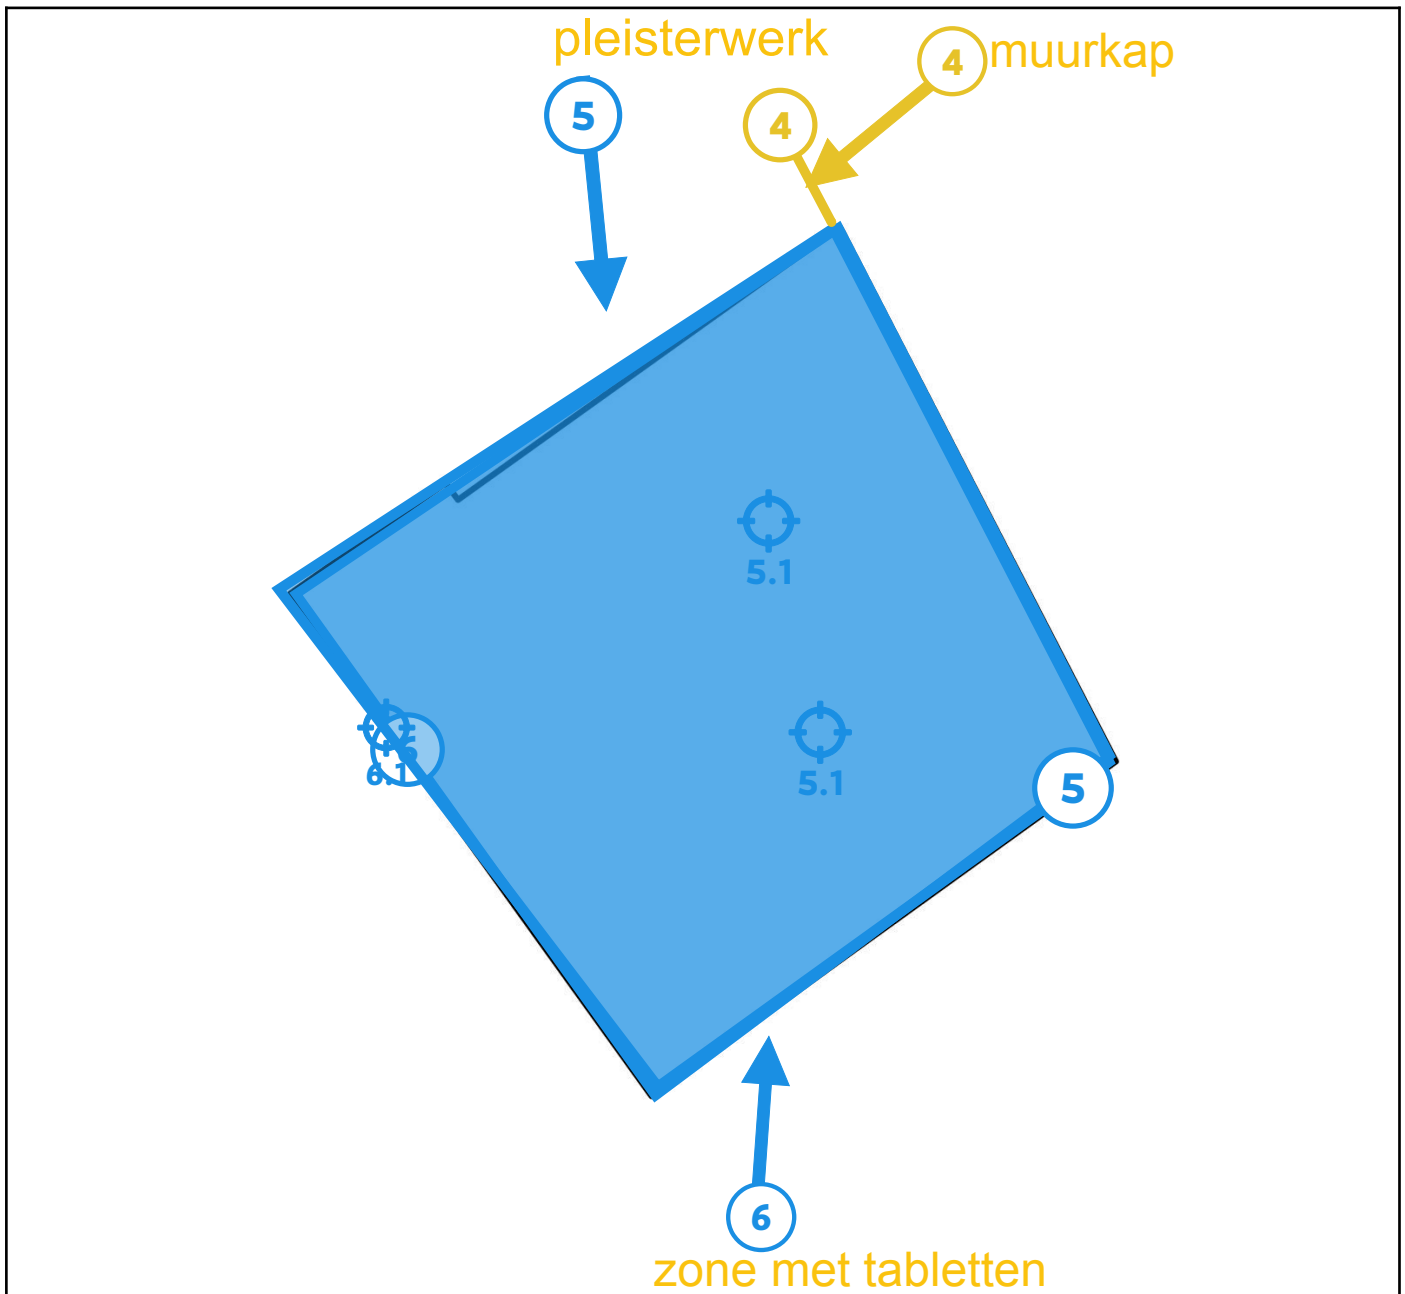
## Plan 1.1: Hoofdgebouw gelijkvloers

Beschrijving	Type	Actie
4. Muurkap	Asbestmateriaal	Zorgvuldig beheren
5. Pleisterwerk	Geen asbest	-
5.1 Code: M01	Mengmonster	-
6. Tabletten	Geen asbest	-

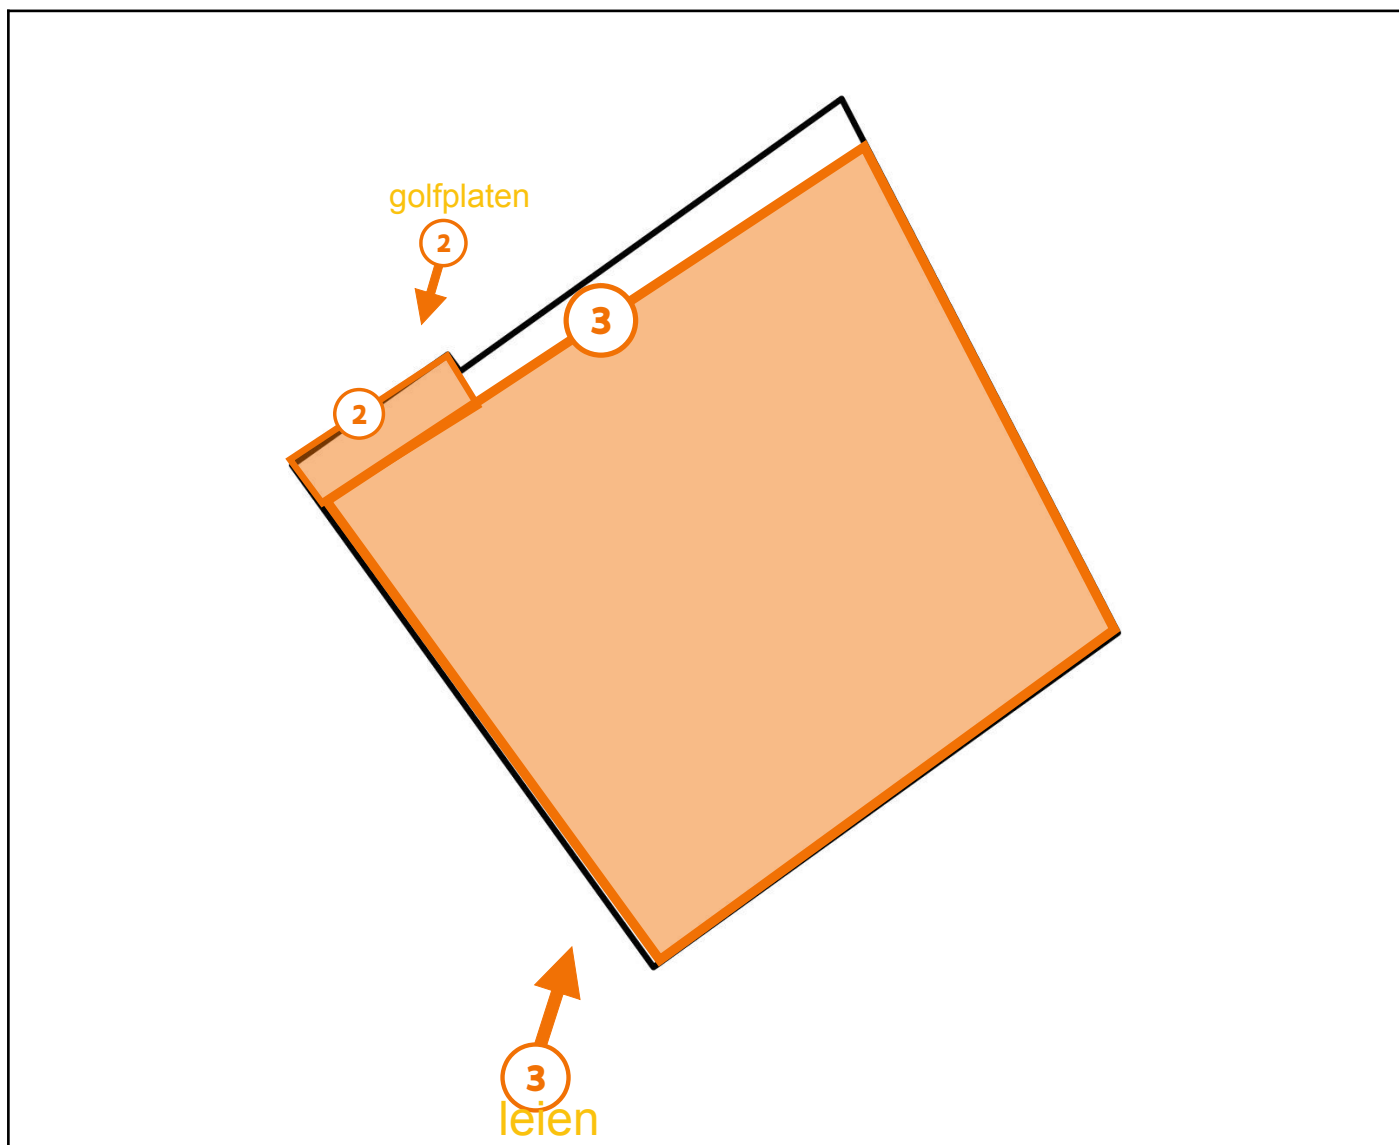
## Plan 1.3: Hoofdgebouw dak

Beschrijving	Type	Actie
2. Golfplaten	Asbestmateriaal	<a href="#">Verwijderen</a>
3. Leien	Asbestmateriaal	<a href="#">Verwijderen</a>

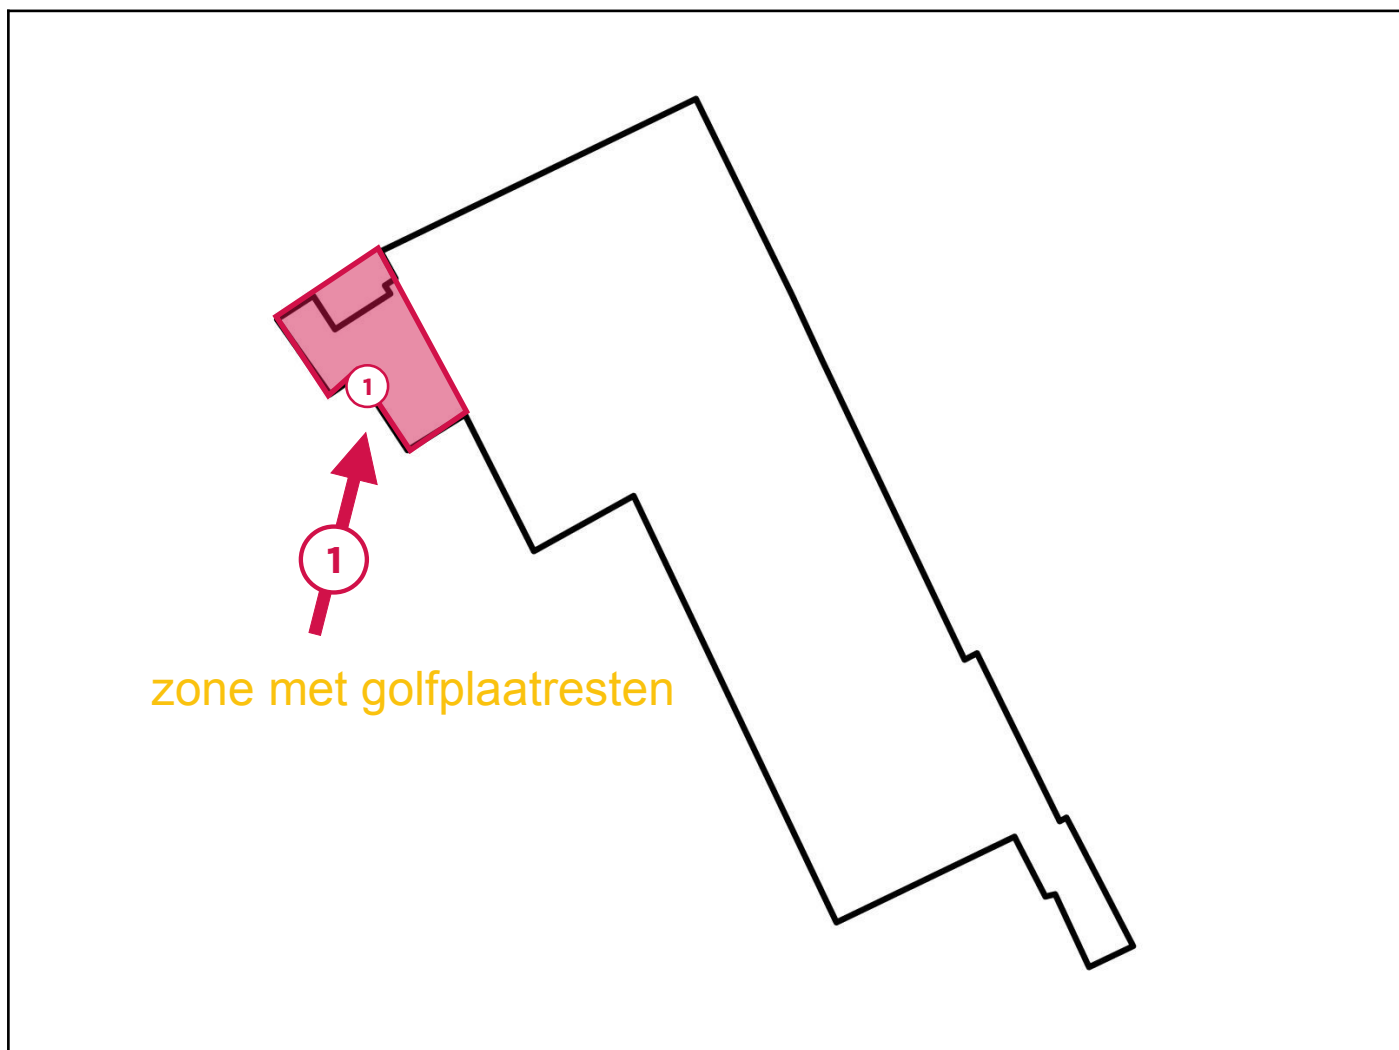
## Plan 3.1: Bijgebouw gelijkvloers

Beschrijving	Type	Actie
1. Golfplaatresten	Asbestmateriaal	Dringend verwijderen

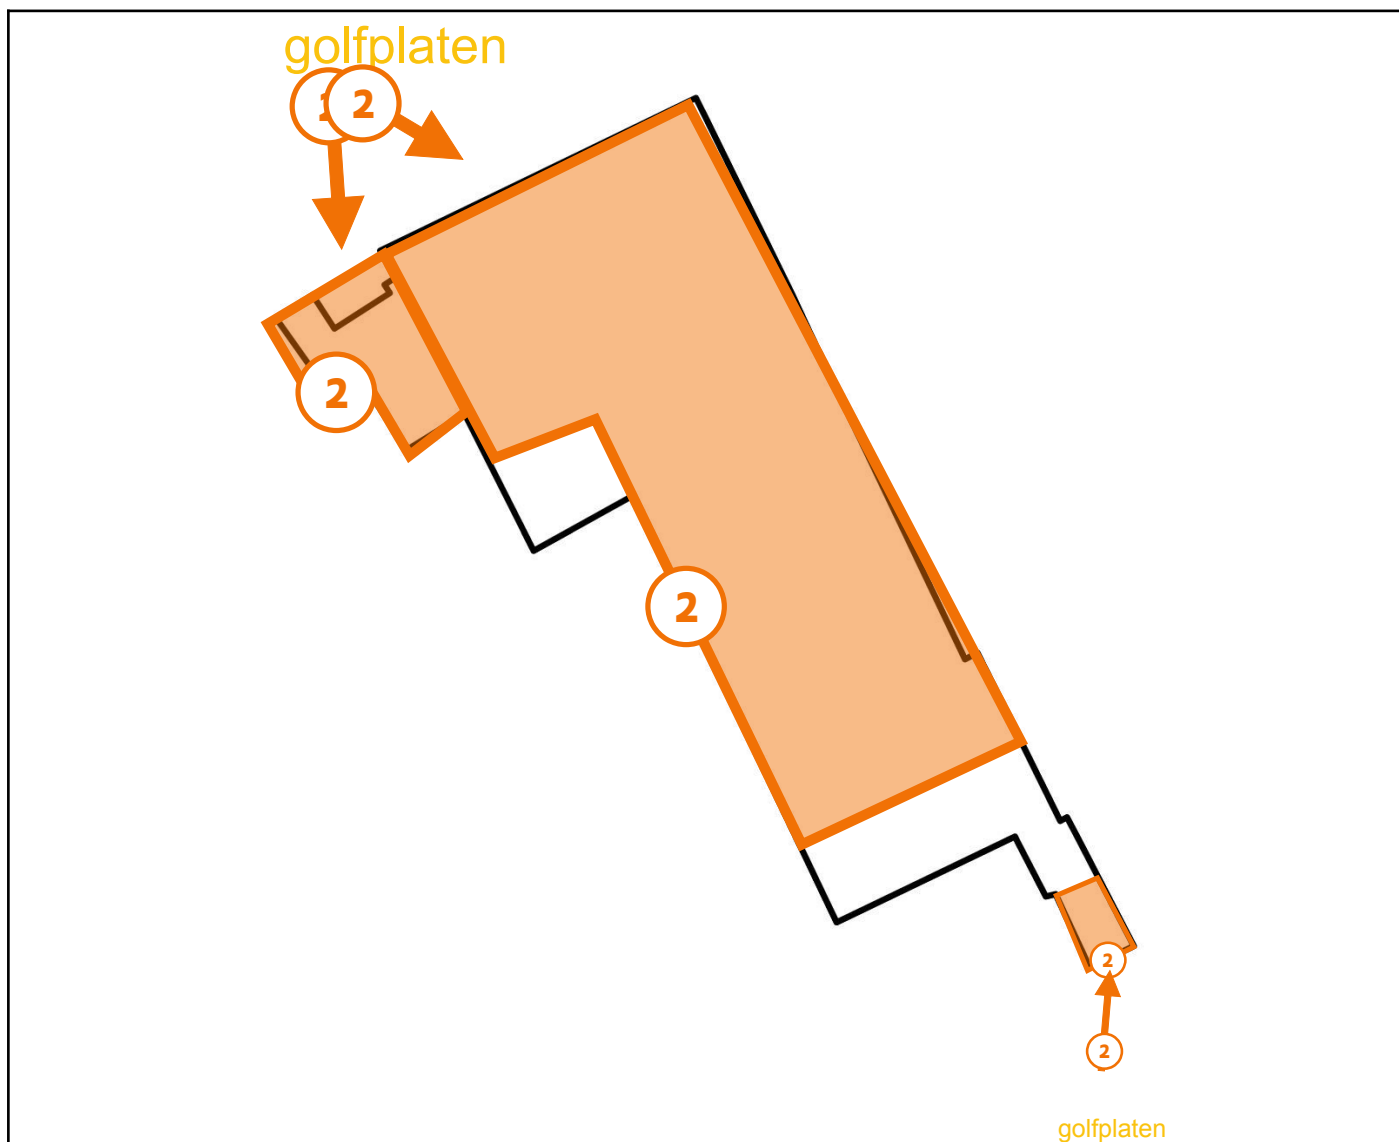
## Plan 3.2: Bijgebouw dak

Beschrijving	Type	Actie
2. Golfplaten	Asbestmateriaal	<a href="#">Verwijderen</a>

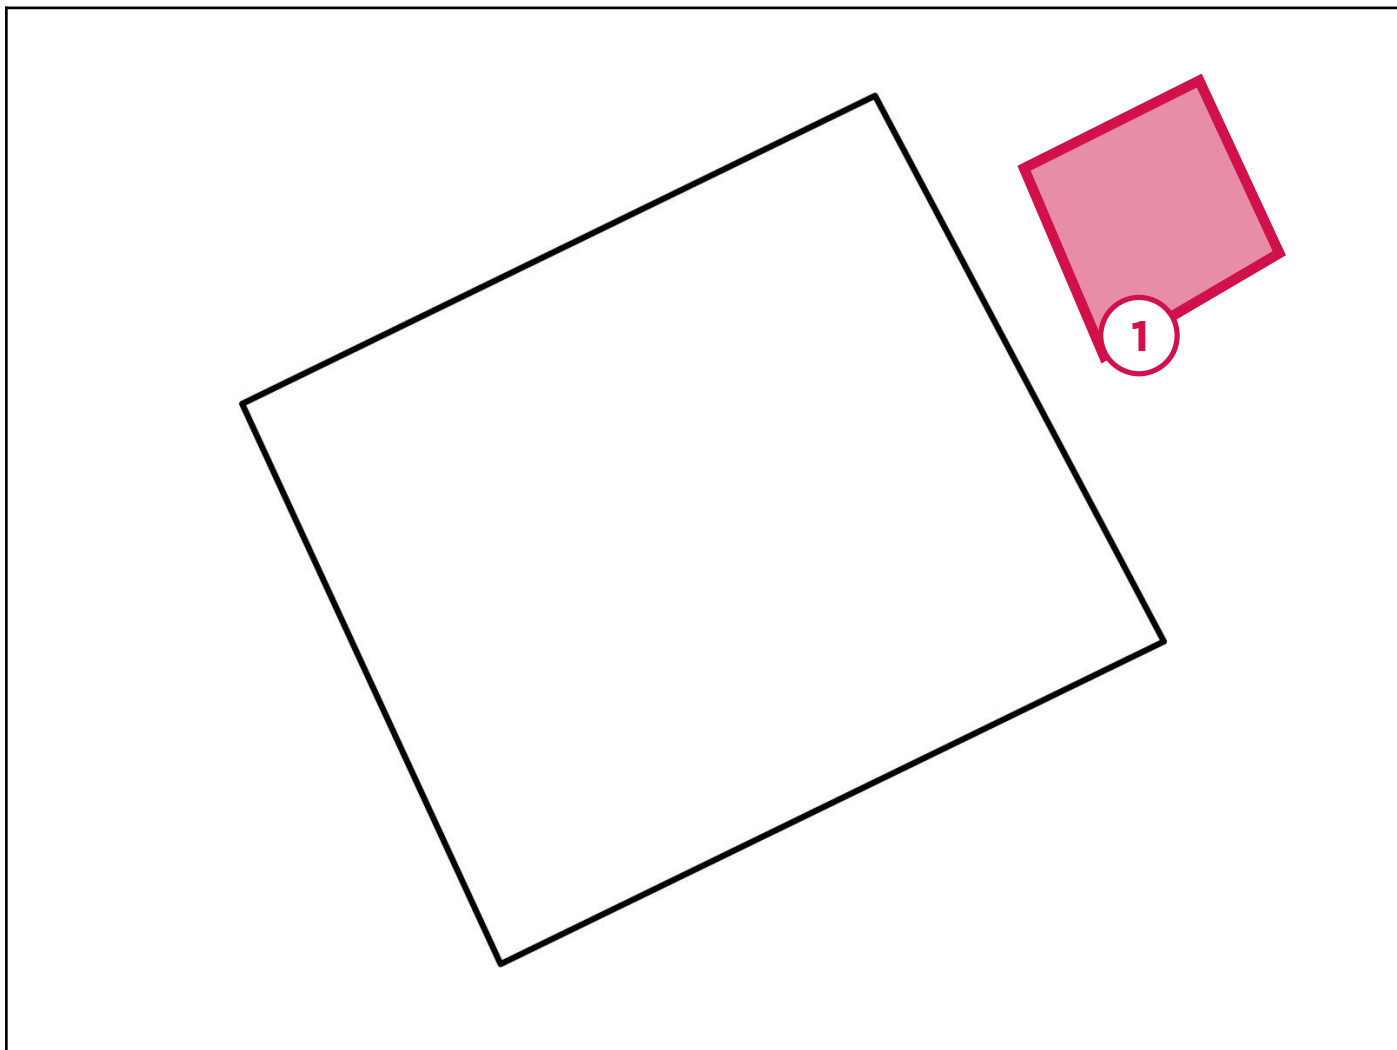
## Plan 4.1: Bijgebouw gelijkvloers

Beschrijving	Type	Actie
1. Golfplaatresten	Asbestmateriaal	Dringend verwijderen

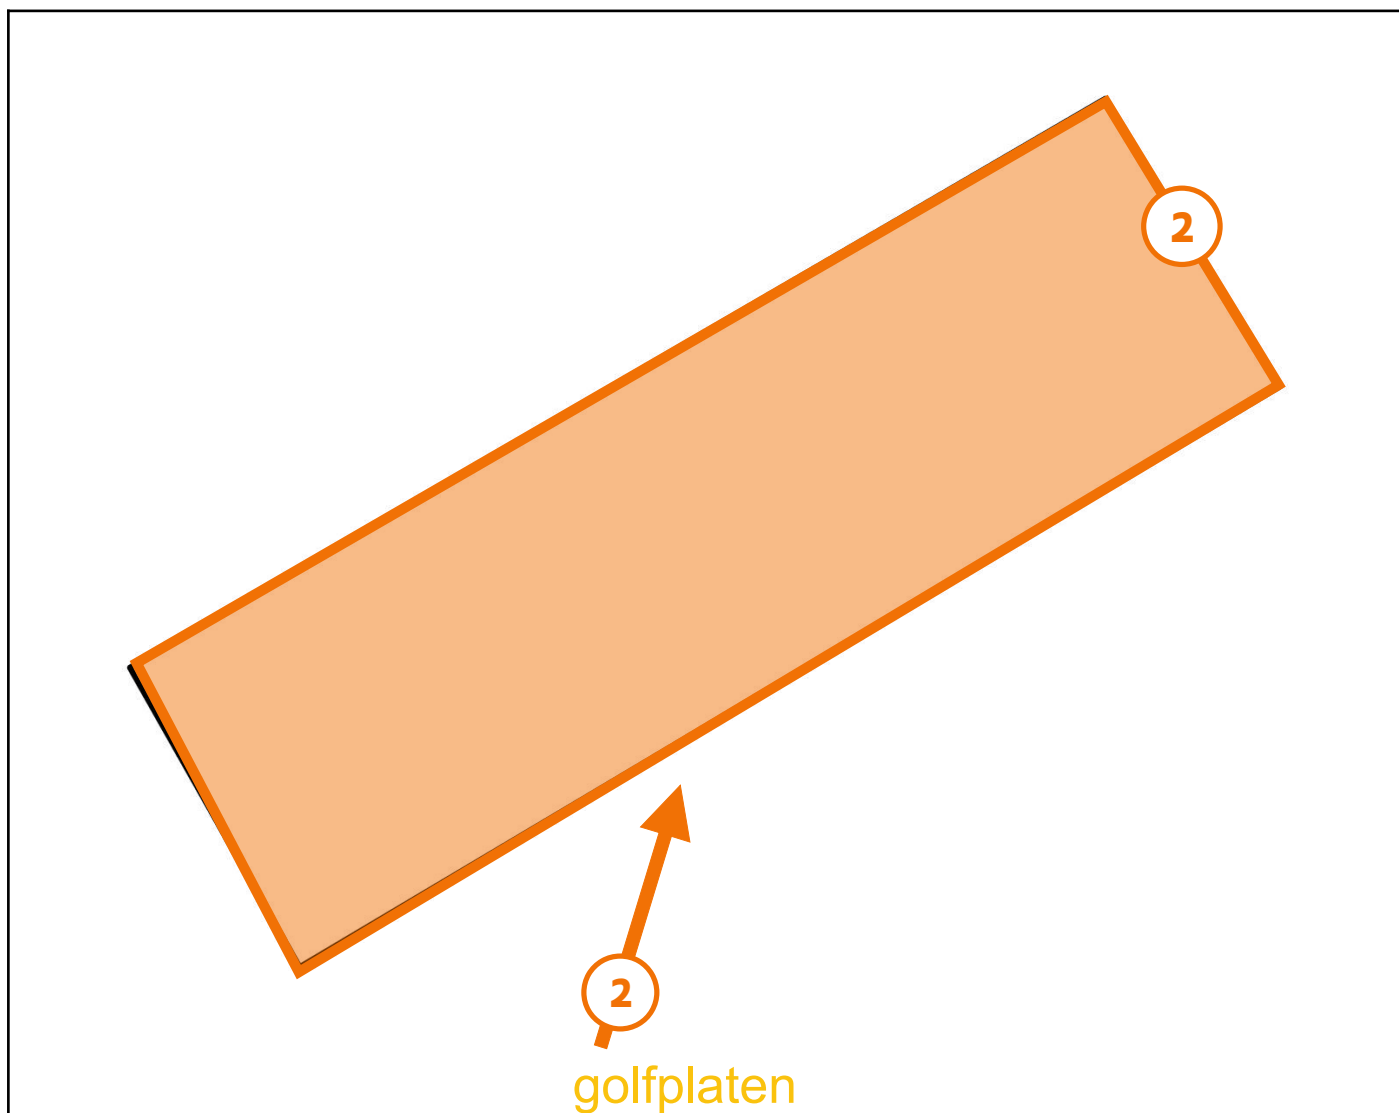
## Plan 5.1: Bijgebouw dak

Beschrijving	Type	Actie
2. Golfplaten	Asbestmateriaal	<a href="#">Verwijderen</a>

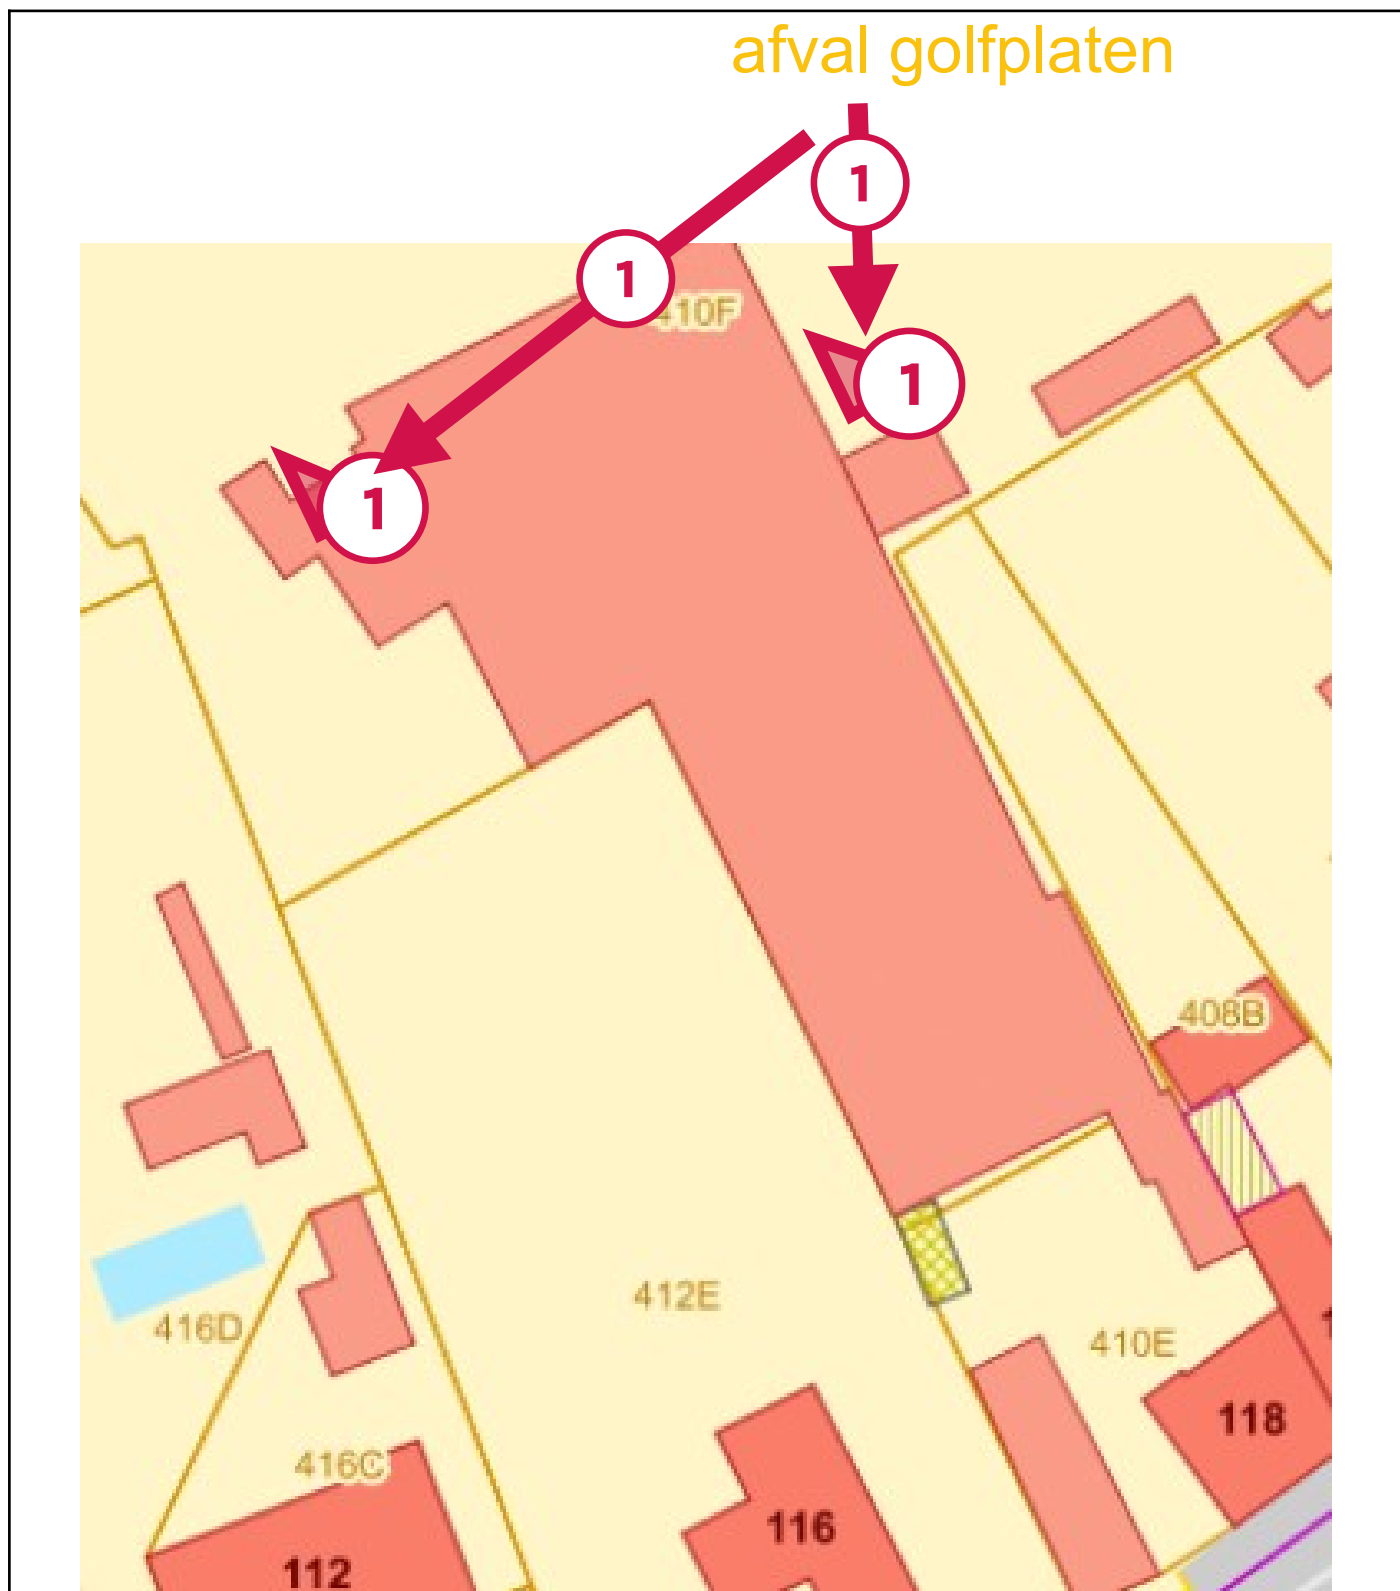
## Plan 6.1: Vaststellingen buiten de constructies

1. Golfplaatresten

Asbestmateriaal

Dringend verwijderen

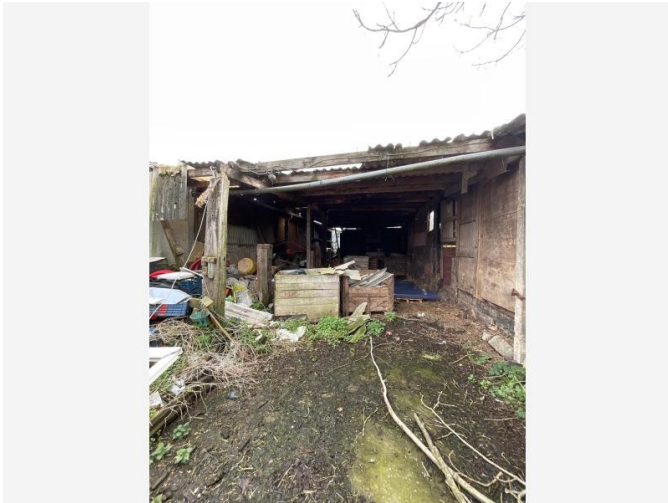
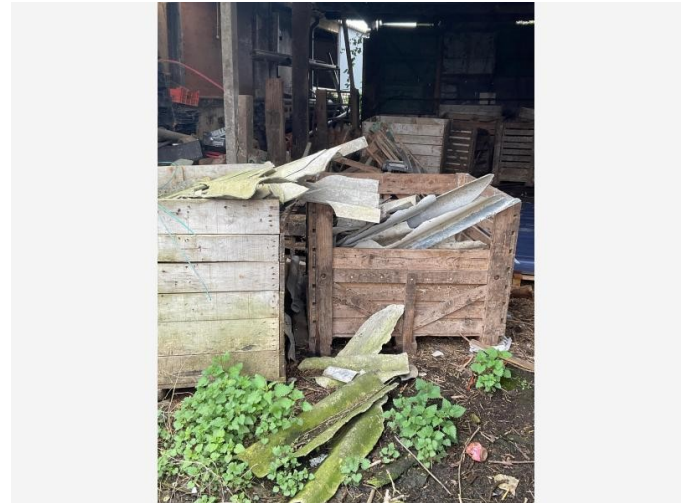
**Dringend verwijderen**

Beschrijving	Golfplaatresten
Type afvalstof	Betreft resten (contaminatie) van verwerking of beschadiging
Type resten (contaminatie)	<ul style="list-style-type: none"><li>Stukken, fragmenten (vermengd in materiaal)</li></ul>
Besmette materialen	<ul style="list-style-type: none"><li>Geen (er is geen vermenging met ander materiaal)</li></ul>
Bron van de resten	Golfplaten
Omgeving	Buiten
Primaire drager	Vloer
Gebondenheid resten	Hecht
Hoeveelheid (gewicht - aantal)	<ul style="list-style-type: none"><li>50,00 kg - 1 stuk</li></ul>
Totaal gewicht	50,00 kg
Eenvoudig bereikbaar	Ja
Identificatiemethode	Vaststelling zonder monstername
Opmerking	Gewicht bij benadering

- Verwijder het asbestafval.

- Eenvoudige handelingen: mag via doe-het-zelf of door werknemer(s) met opleidingsattest eenvoudige handelingen  
Materiaal kan eenvoudig verwijderd worden zonder kappen of breken

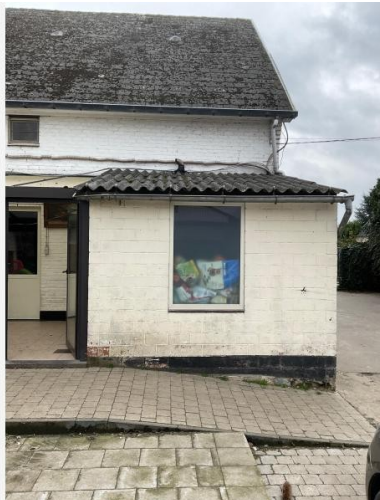
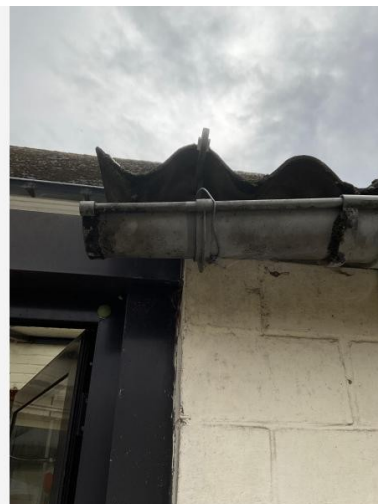
Het asbestmateriaal valt onder de mijlpaal van 2034.

Verwijderen

Eindbeoordeling materiaalrisico	Laag materiaalrisico en/of verlaagde kans op vezelvrijgave
---------------------------------	--

Gebondenheid	Categorie 1: hechtgebonden in oorsprong
Asbestsoort (vezeltype)	Alleen chrysotiel
Asbestconcentratie	Laag (< 50%)
Afschermingsgraad van het gehele materiaal	Geheel of deels (ook) vrij aan de binnenlucht
Toestand van het materiaal	Licht beschadigd, licht verweerd. Intact materiaal type Pical – asbestboard of categorie III 'gebondenheid'

Beschrijving	Golfplaten
Omgeving	Grenst aan binnen- en buitenlucht
Primaire drager	Schuin dak
Asbestmateriaal	Dak- en gevelbekleding - Golfplaat
Bindmiddel van asbestmateriaal	Cement
Gebondenheid op basis van bindmiddel	Hecht

- Zorg voor een veilig beheer. Vermijd het beschadigen van het asbestmateriaal. Controleer de toestand jaarlijks op wijzigingen.
- Zorg voor een veilig beheer en verwijder dit asbestmateriaal wanneer het bij werken eenvoudig bereikbaar wordt. Controleer de toestand jaarlijks op wijzigingen.
- Hemelwater dat afspoelt van asbestcement daken of gevels kan asbestdeeltjes bevatten. Gebruik het enkel voor gesloten circuits (bv. spoelen toiletten). Reinig na het vervangen van het dak of de gevel de dakgoten en regenwaterput of -ton om asbesthoudend sediment of slib te verwijderen

- Eenvoudige handelingen: mag via doe-het-zelf of door werknemer(s) met opleidingsattest eenvoudige handelingen  
materiaal is eenvoudig te verwijderen zonder kappen of breken

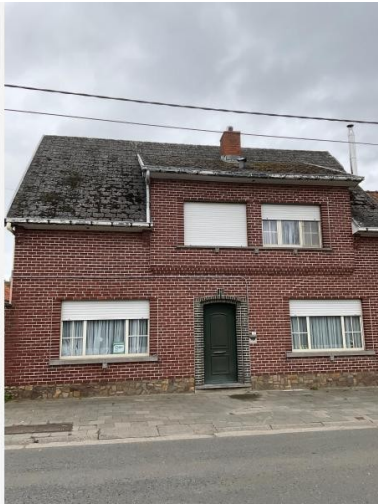
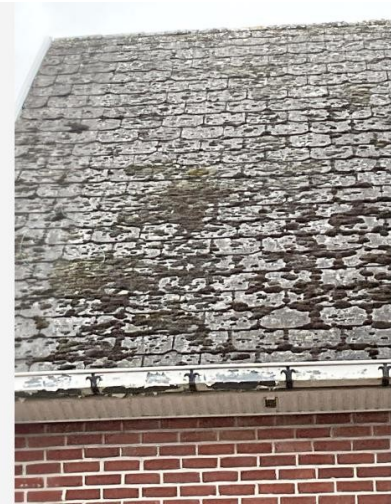
Het asbestmateriaal valt onder de mijlpaal van 2034.

Verwijderen

Eindbeoordeling materiaalrisico	Laag materiaalrisico en/of verlaagde kans op vezelvrijgave
---------------------------------	--

Gebondenheid	Categorie 1: hechtgebonden in oorsprong
Asbestsoort (vezeltype)	Alleen chrysotiel
Asbestconcentratie	Laag (< 50%)
Afschermingsgraad van het gehele materiaal	Geheel of deels vrij aan de buitenlucht
Toestand van het materiaal	Licht beschadigd, licht verweerd. Intact materiaal type Pical – asbestboard of categorie III 'gebondenheid'

Beschrijving	Leien
Omgeving	Buiten
Primaire drager	Schuin dak
Asbestmateriaal	Dak- en gevelbekleding - Lei, shingle
Bindmiddel van asbestmateriaal	Cement
Gebondenheid op basis van bindmiddel	Hecht
Hoeveelheid (oppervlakte - aantal)	• 150,00 m <sup>2</sup> - 1 stuk
Totale oppervlakte	150,00 m <sup>2</sup>

- Zorg voor een veilig beheer. Vermijd het beschadigen van het asbestmateriaal. Controleer de toestand jaarlijks op wijzigingen.
- Zorg voor een veilig beheer en verwijder dit asbestmateriaal wanneer het bij werken eenvoudig bereikbaar wordt. Controleer de toestand jaarlijks op wijzigingen.
- Hemelwater dat afspoelt van asbestcement daken of gevels kan asbestdeeltjes bevatten. Gebruik het enkel voor gesloten circuits (bv. spoelen toiletten). Reinig na het vervangen van het dak of de gevel de dakgoten en regenwaterput of -ton om asbesthoudend sediment of slib te verwijderen

- Eenvoudige handelingen: mag via doe-het-zelf of door werknemer(s) met opleidingsattest eenvoudige handelingen  
Materiaal kan eenvoudig verwijderd worden zonder kappen of breken

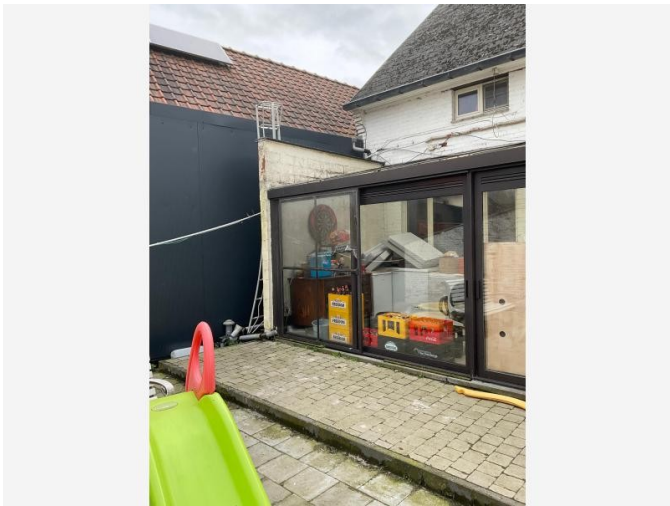
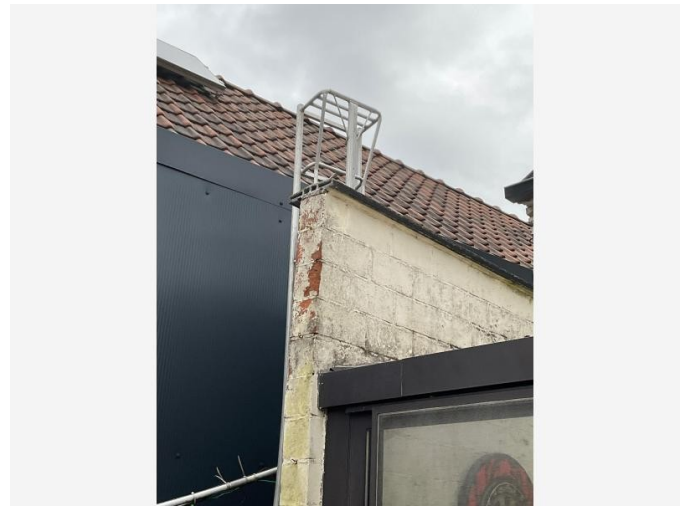
Het asbestmateriaal valt onder de mijlpaal van 2040.

Zorgvuldig beheren

Eindbeoordeling materiaalrisico	Zeer laag materiaalrisico en/of zeer lage kans op vezelvrijgave
---------------------------------	---

Gebondenheid	Categorie 1: hechtgebonden in oorsprong
Asbestsoort (vezeltype)	Alleen chrysotiel
Asbestconcentratie	Laag (< 50%)
Afschermingsgraad van het gehele materiaal	Geheel of deels vrij aan de buitenlucht
Toestand van het materiaal	Onbeschadigd, niet verweerd

Beschrijving	Muurkap
Omgeving	Buiten
Primaire drager	Wand vrijstaand (scheidingsmuur, ...)
Asbestmateriaal	Deksteen, muurkap - Hol
Bindmiddel van asbestmateriaal	Cement
Gebondenheid op basis van bindmiddel	Hecht
Hoeveelheid (oppervlakte - dikte - aantal)	• 2,00 m <sup>2</sup> - 3,00 cm - 1 stuk
Totaal volume	0,06 m <sup>3</sup>
Eenvoudig bereikbaar	Ja
Bevestigingswijze	• Verlijmd, ingegoten, versmeerd
Identificatiemethode	Vaststelling zonder monsternamen

- Zorg voor een veilig beheer. Vermijd het beschadigen van het asbestmateriaal. Controleer de toestand jaarlijks op wijzigingen.
- Zorg voor een veilig beheer en verwijder dit asbestmateriaal wanneer het bij werken eenvoudig bereikbaar wordt. Controleer de toestand jaarlijks op wijzigingen.

- Eenvoudige handelingen: mag via doe-het-zelf of door werknemer(s) met opleidingsattest eenvoudige handelingen materiaal kan eenvoudig verwijderd worden zonder kappen of breken
