# Asbestinventarisat attest

Oostvaarddijk 332, 1851 Grimbergen

Attestnummer : 20260210-000394.000

Uitgegeven op : 10.02.2026

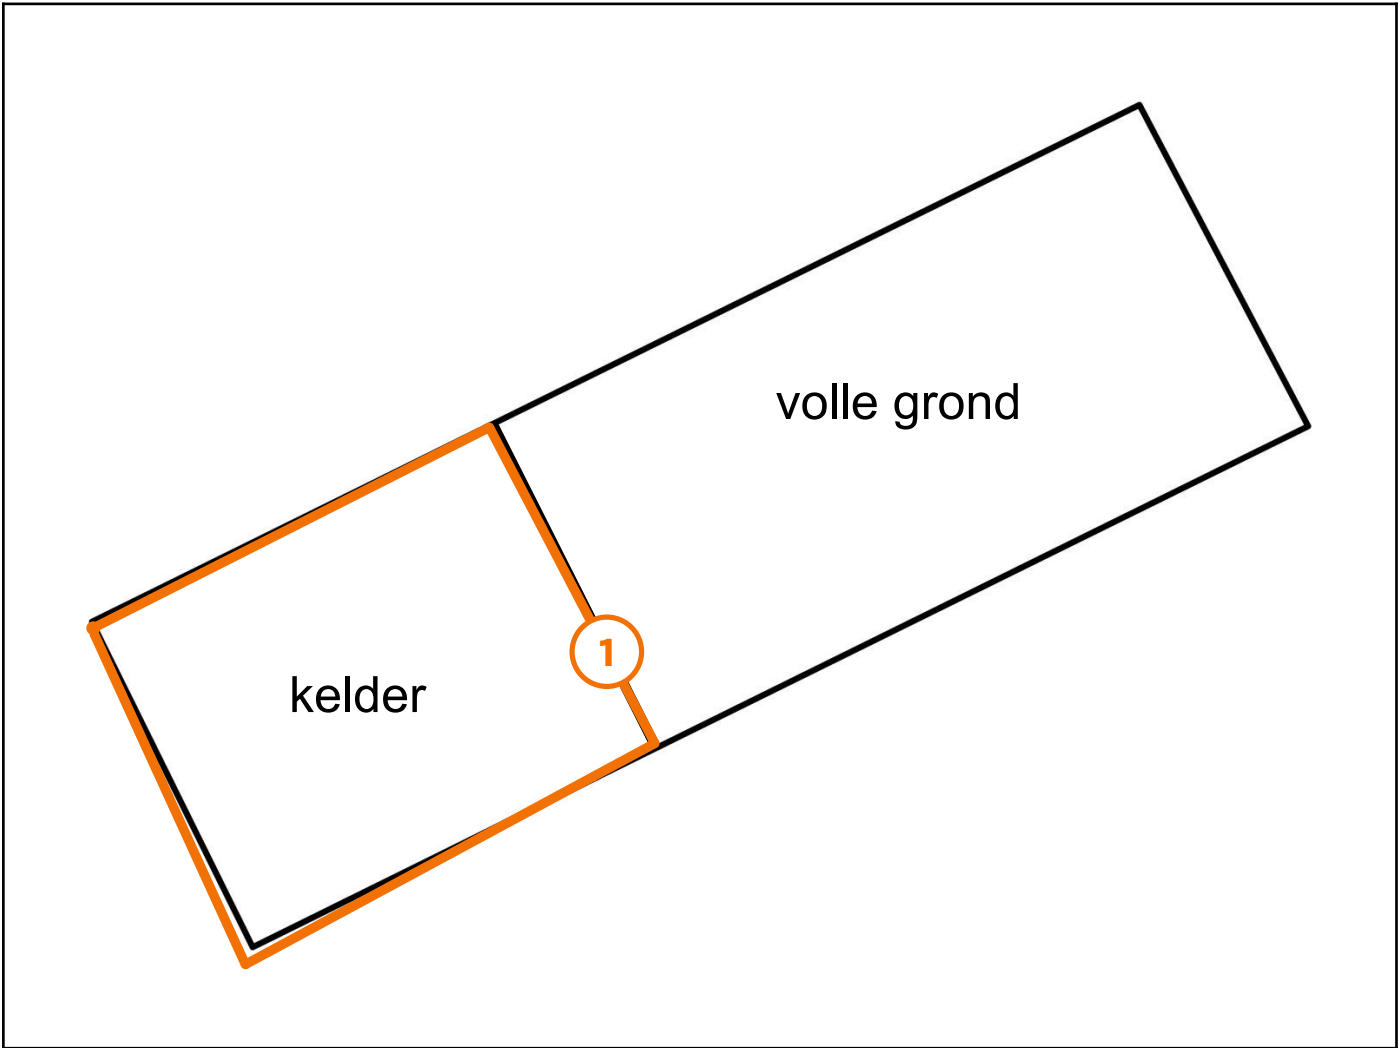
# Plan 1.1: Hoofdgebouw plan kelder

| Beschrijving | Type | Actie |
|---|---|---|
| 1. Asbest lambrisering | Asbestmateriaal | Verwijderen |

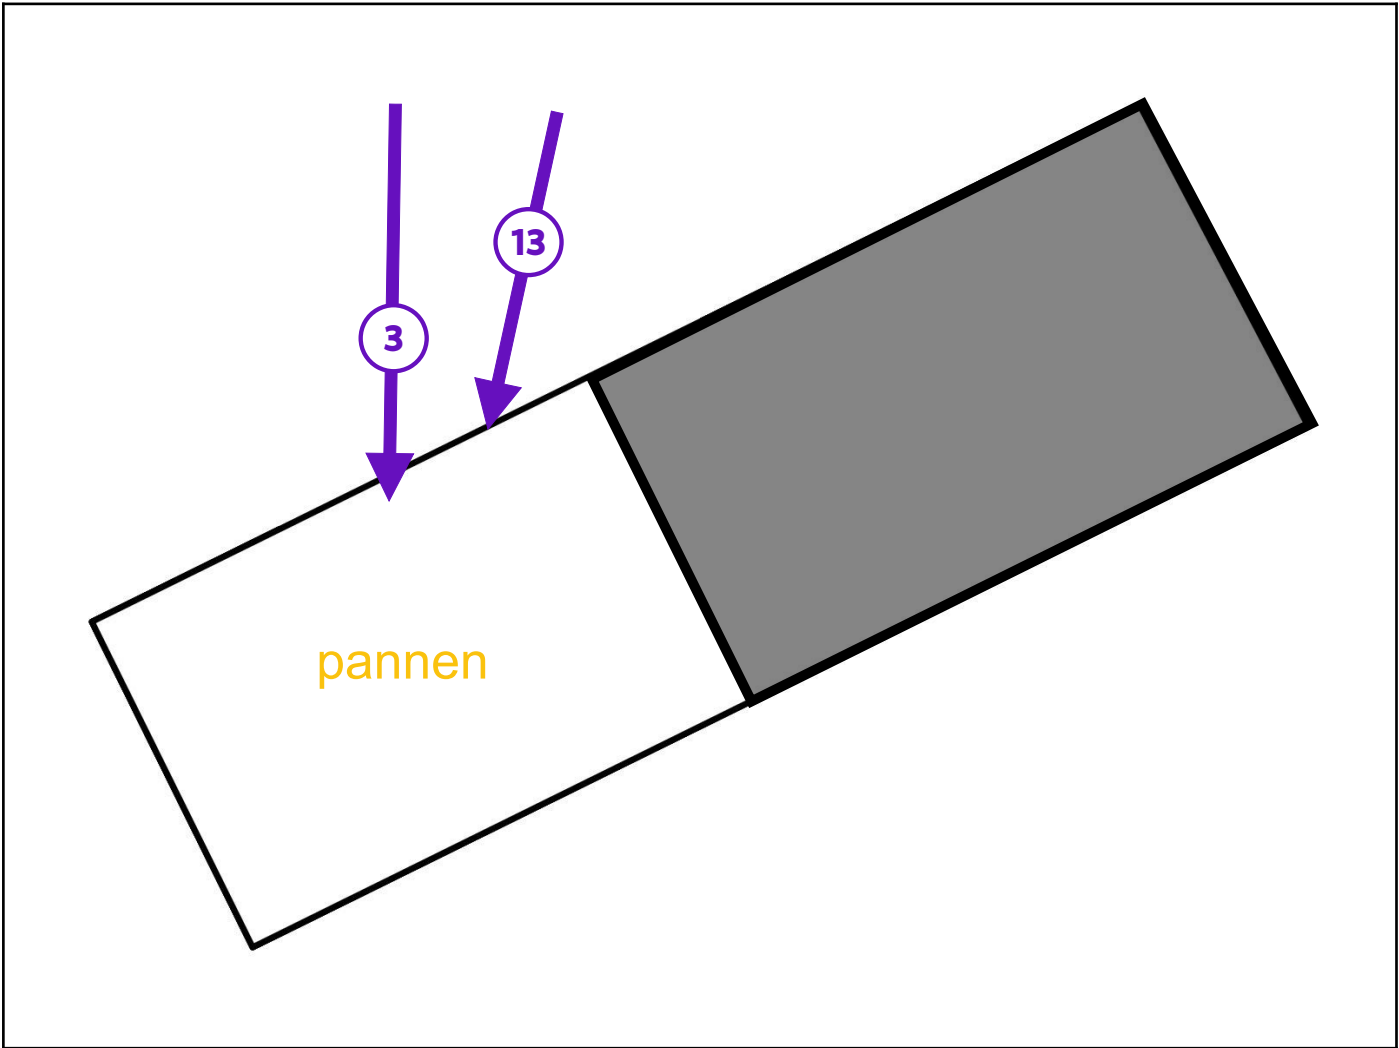
# Plan 1.5: Hoofdgebouw plan dak

| Beschrijving | Type | Actie |
|---|---|---|
| 3. Binnenkant schouw | Beperking | - |

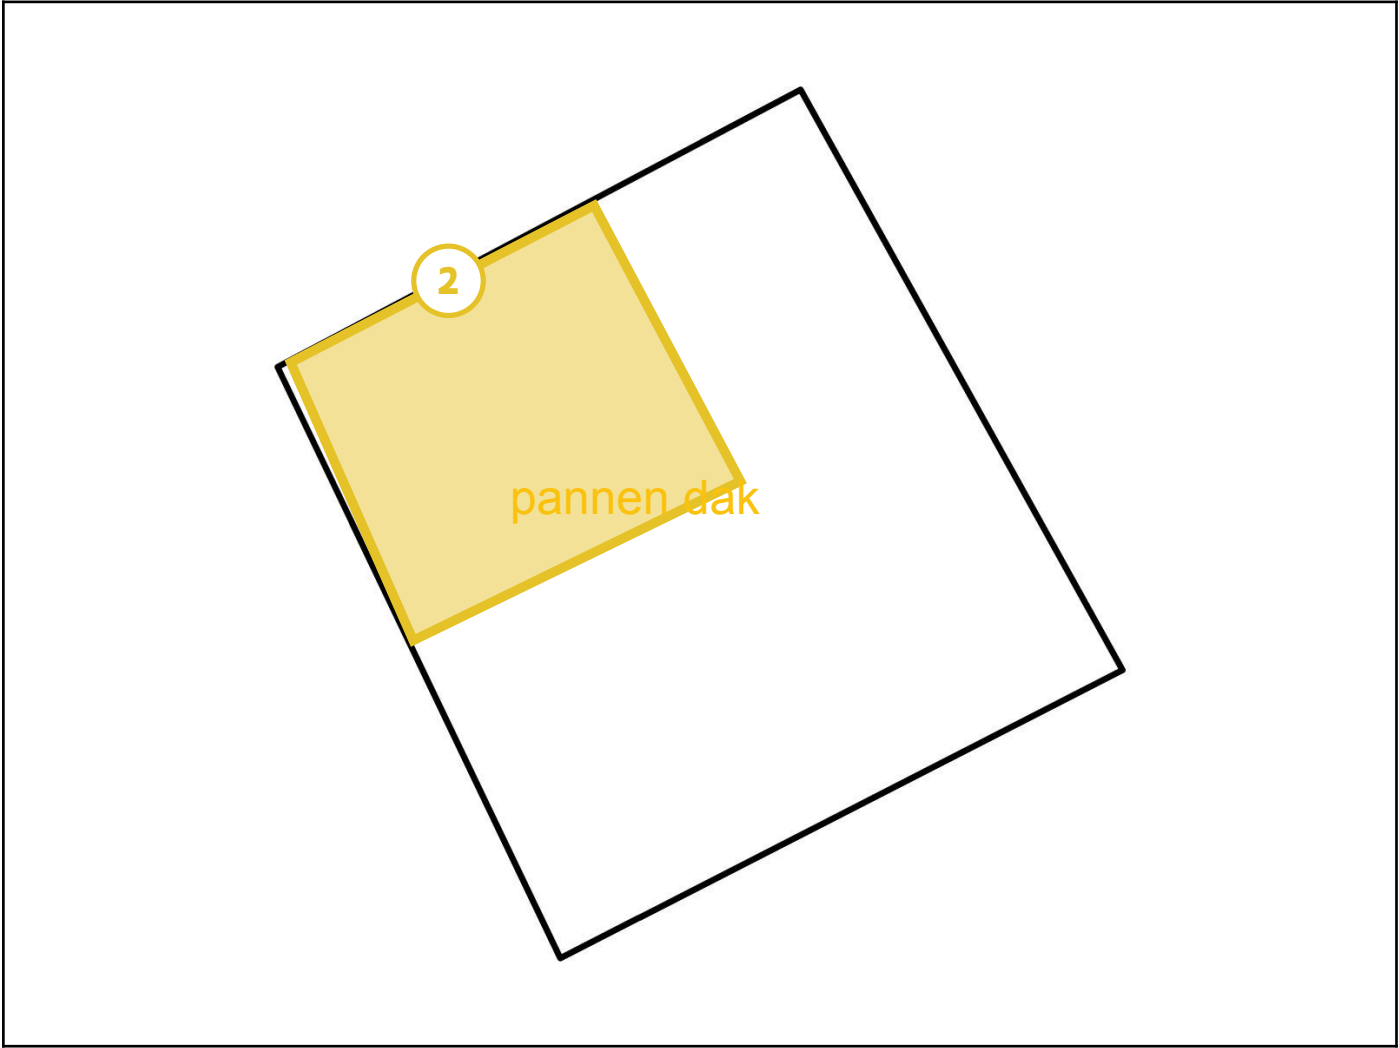
## Plan 2.2: Tuinhuis plan dak

| Beschrijving | Type | Actie |
|---|---|---|
| 2. menuiserie onderdak | Asbestmateriaal | Zorgvuldig beheren |

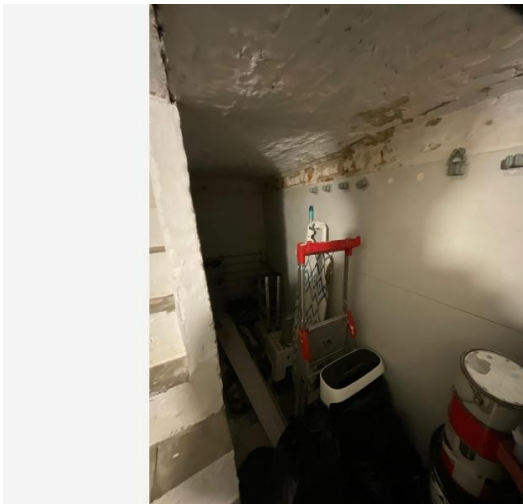
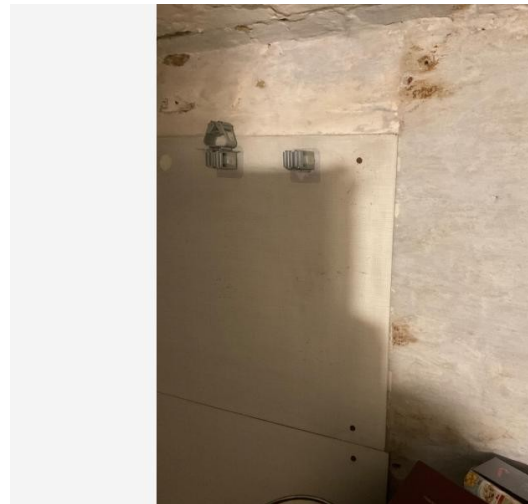
| Eindbeoordeling materiaalrisico | Verhoogd materiaalrisico en/of verhoogde kans op vezelvrijgave |

| Asbestsoort (vezeltype) | Crocidoliet aanwezig |
| Afschermingsgraad van het gehele materiaal | Geheel of deels (look) vrij aan de binnenlucht |
| Toestand van het materiaal | Licht beschadigd, licht verweerd. Intact calciumsilicaatmateriaal of categorie III 'gebondenheid' |

| Beschrijving | Asbest lambrisering |
| Asbestmateriaal | Dak- en gevelbekleding - Plaat |
| Hoeveelheid (oppervlakte - dikte - aantal) | • 20,00 m <sup>2</sup> - 1,00 cm - 1 stuk |
| Opmerking | Geschatte hoeveelheid<br>Blauwe vezels zichtbaar |

Verwijderen

- Zorg voor een veilig beheer. Vermijd het beschadigen van het asbestmateriaal. Controleer de toestand jaarlijks op wijzigingen.
- Voer bijkomende staalname(s) uit.

- Eenvoudige handelingen: mag via doe-het-zelf of door werknemer(s) met opleidingsattest eenvoudige handelingen  
Bij het uitvoeren van eenvoudige handelingen, zoals toegestaan via doe-het-zelfmethoden of door werknemers met een opleidingsattest, is het gebruik van de juiste persoonlijke beschermingsmiddelen (PBM's) verplicht om blootstelling aan asbestvezels te voorkomen. Wij adviseren echter om asbest te laten verwijderen door een werknemer met opleidingscertificaat. Maar het is ook toegestaan via de doe-het-zelfmethode, mits de juiste voorzorgsmaatregelen en PBM's in acht worden genomen. De te gebruiken PBMs zijn:
  - FFP3-mondmasker of halfgelaatsmasker met P3 filter
  - wegwerpoverall (Tyvek CATIII, type 5 en 6)

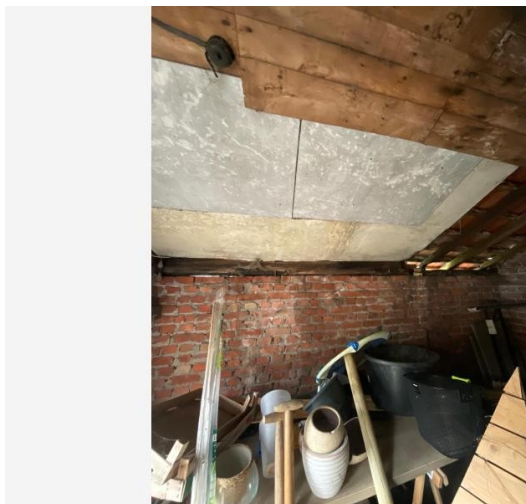
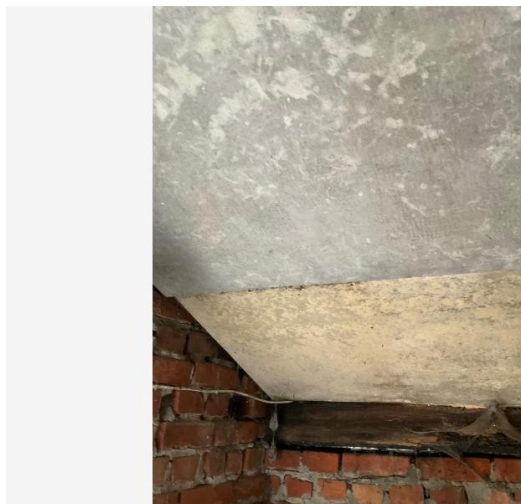
| Eindbeoordeling materiaalrisico | Zeer laag materiaalrisico en/of zeer lage kans op vezelvrijgave |

| Asbestsoort (vezeltype) | Crocidoliet aanwezig |
| Afschermingsgraad van het gehele materiaal | Stootvaste afscherming of omkasting |
| Toestand van het materiaal | Licht beschadigd, licht verweerd. Intact calciumsilicaatmateriaal of categorie III 'gebondenheid' |

| Beschrijving | menuiserite onderdak |
| Asbestmateriaal | Plaat, paneel, tablet - Type Menuiserite |
| Hoeveelheid (oppervlakte - dikte - aantal) | <ul style="list-style-type: none"><li>• 6,00 m<sup>2</sup> - 0,30 cm - 1 stuk</li></ul> |

Zorgvuldig beheren

- Zorg voor een veilig beheer. Vermijd het beschadigen van het asbestmateriaal. Controleer de toestand jaarlijks op wijzigingen.
- Zorg voor een veilig beheer en verwijder dit asbestmateriaal wanneer het bij werken eenvoudig bereikbaar wordt. Controleer de toestand jaarlijks op wijzigingen.
- Voer bijkomende staalname(s) uit.

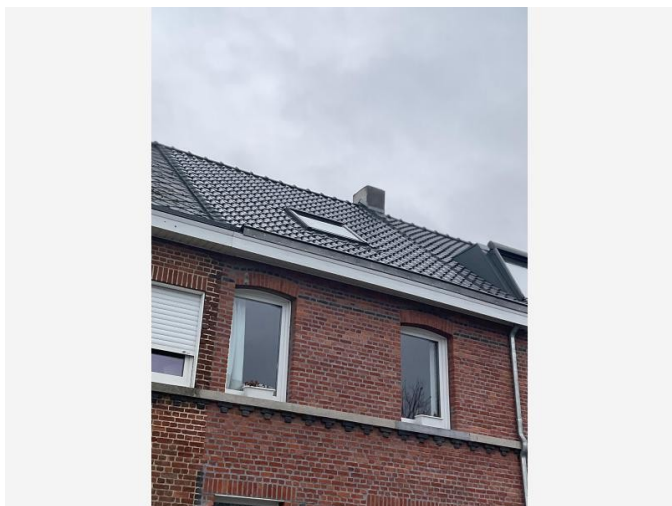
*Situeringsfoto*

**Reden:** Het te onderzoeken materiaal situeert zich hoger dan 3,50 m te rekenen vanaf een veilige ondergrond

**Uitleg van de asbestdeskundige:** Schouw niet inspecteerbaar

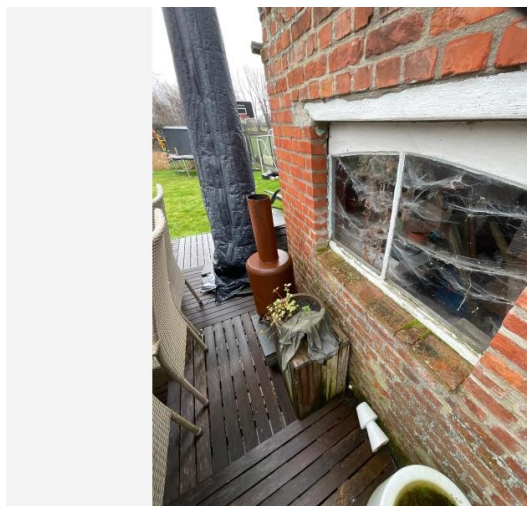
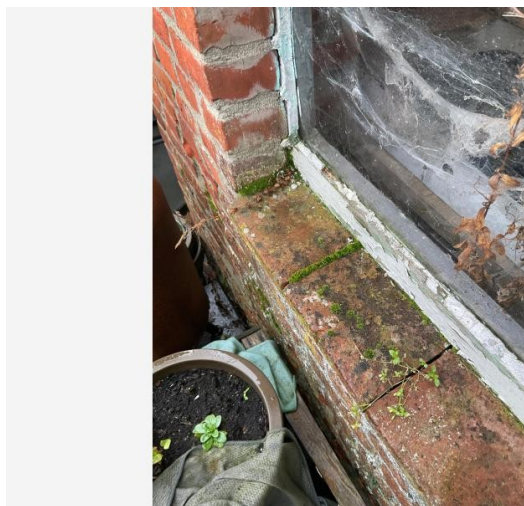
## Fiche 6: mastiek ramen tuinhuis

Geen asbest

| # | Type | Referentie | Resultaat |
|---|---|---|---|
| 6.1 | Puntmonster | Mm3 | Geen asbest |

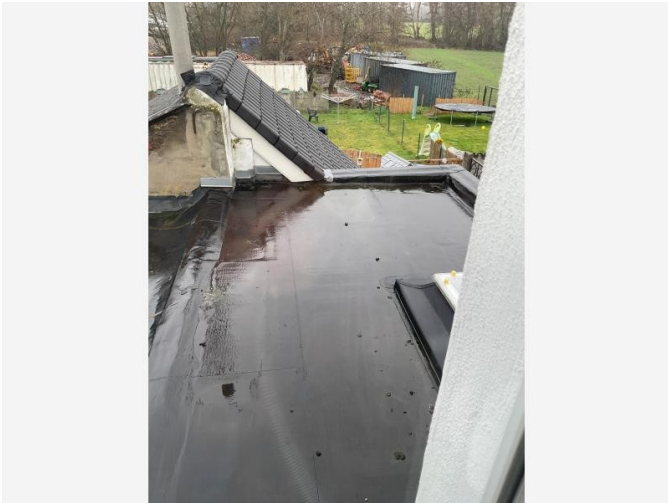
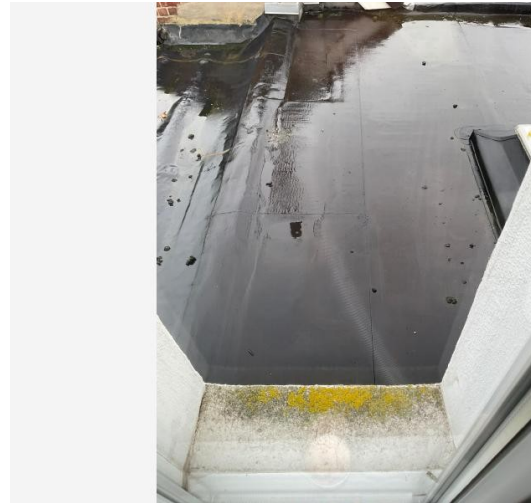
## Fiche 7: roofing dak

Geen asbest

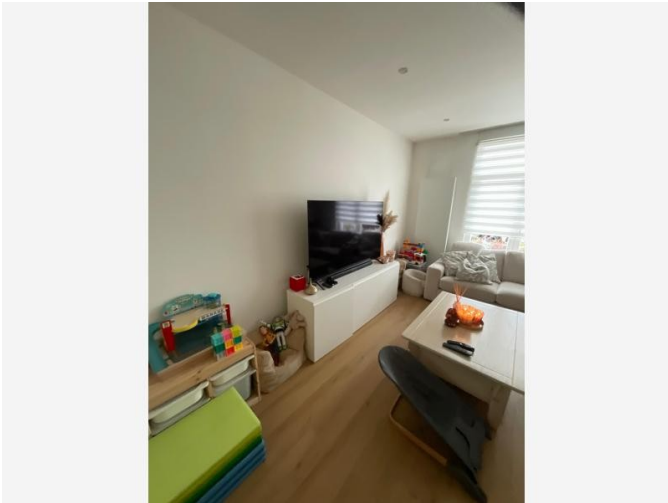
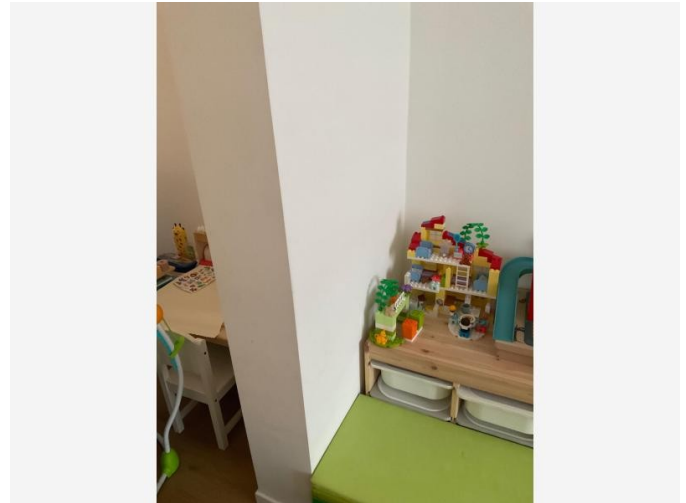
## Fiche 8: pleisterwerk wanden

Geen asbest

| # | Type | Referentie | Resultaat |
|---|---|---|---|
| 8.1 | Mengmonster | mm01 | Geen asbest |

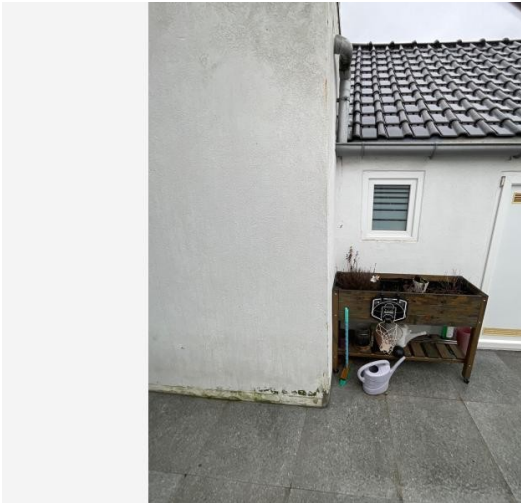
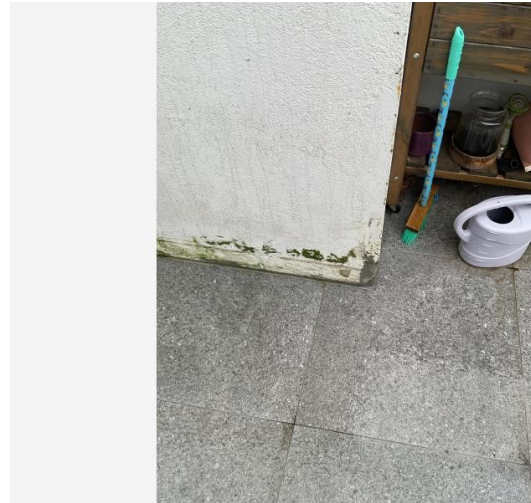
## Fiche 9: crepi gevel

Geen asbest

| # | Type | Referentie | Resultaat |
|---|---|---|---|
| 9.1 | Mengmonster | Mm2 | Geen asbest |
