# Asbestinventarisatetest

Antwerpse Steenweg 185, 9140 Temse

Attestnummer : **20260210-000422.000**

Uitgegeven op : **10.02.2026**

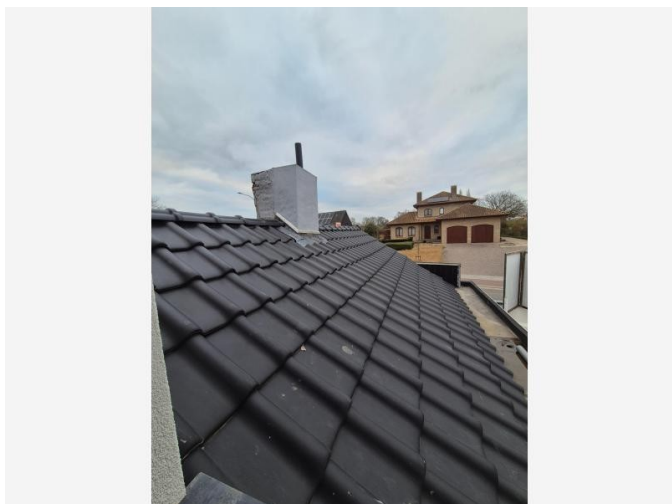
**Reden:** Het te onderzoeken materiaal situeert zich hoger dan 3,50 m te rekenen vanaf een veilige ondergrond

**Uitleg van de asbestdeskundige:** Er is enkel een schoorsteen boven de keuken aanwezig. De schouwpijp op de schoorsteen bestaat uit kunststof en is niet asbestverdacht. Het is niet zichtbaar of er een asbestverdacht rookgaskanaal aanwezig is in de schoorsteen. Conform ons inspectieprotocol mogen wij een beperking inroepen voor hoogtes hoger dan 3,5m. Indien men dit wil laten onderzoeken, dient er een nieuwe afspraak gemaakt te worden en moet er een hoogtewerker voorzien worden, evenals iemand die bevoegd is om deze te bedienen.

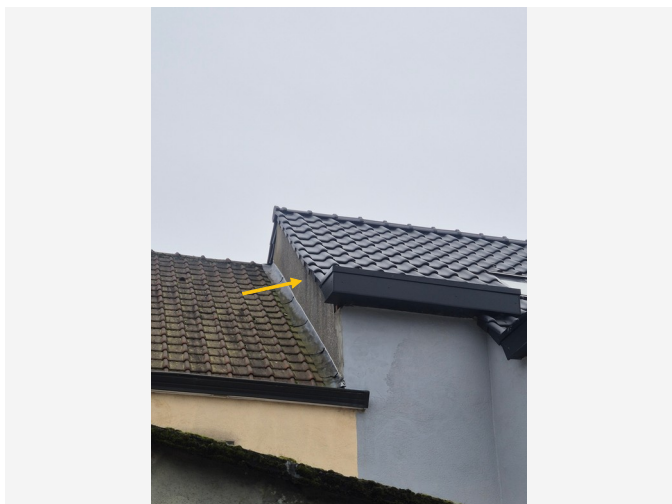
**Reden:** Het te onderzoeken materiaal situeert zich hoger dan 3,50 m te rekenen vanaf een veilige ondergrond

**Uitleg van de asbestdeskundige:** Het dak van de woning is hoger dan het dak van de aangebouwde woning. Hierdoor is een stuk van de zijgevel zichtbaar en dit is bezet met een cementage. Wegens de hoogte is dit niet bereikbaar en is het niet mogelijk om hier een staal van te nemen.

Hetzelfde geldt voor de cementage op de schoorsteen boven de keuken.

Indien men hier toch een staal van wenst te laten nemen dient er een nieuwe afspraak gemaakt te worden en moet er een hoogtewerker voorzien worden, evenals iemand die bevoegd is om deze te bedienen.

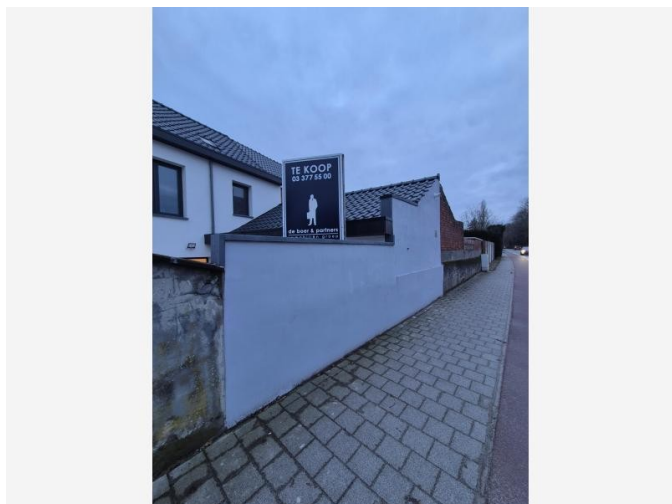
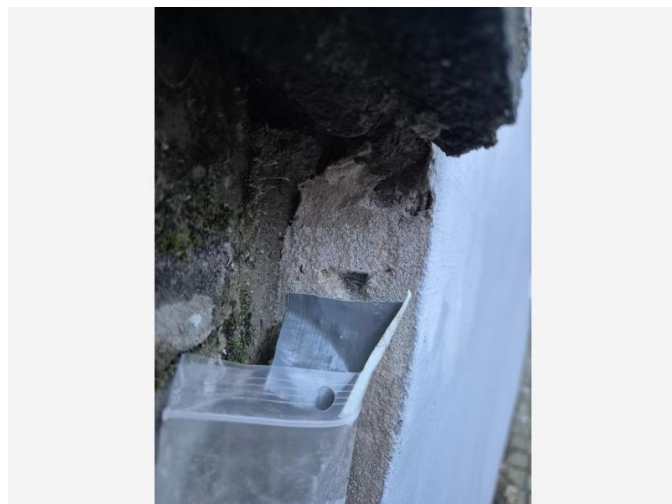
## Fiche 3: Cementage achtergevel

Geen asbest

| # | Type | Referentie | Resultaat |
|---|---|---|---|
| 3.1 | Mengmonster | C3 | Geen asbest |

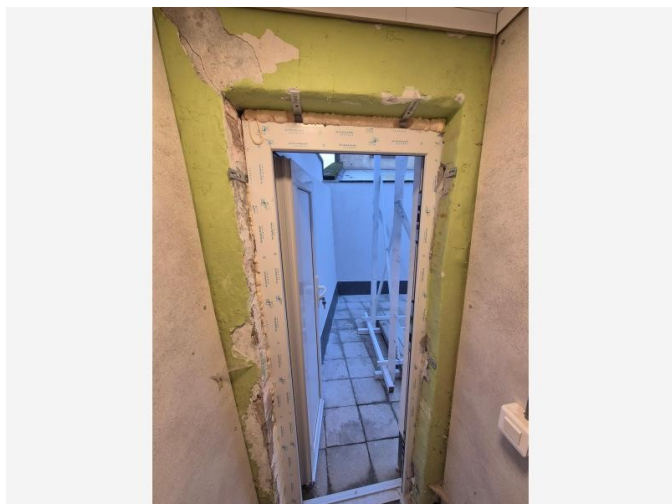
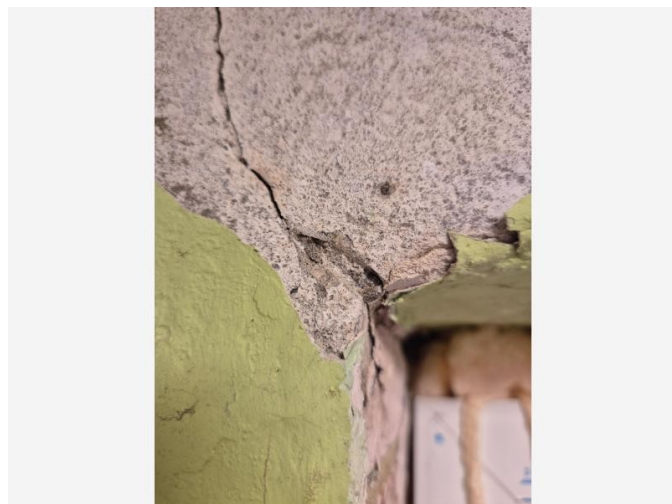
## Fiche 4: Cementage technische ruimte

Geen asbest

| # | Type | Referentie | Resultaat |
|---|---|---|---|
| 4.1 | Mengmonster | C1 | Geen asbest |

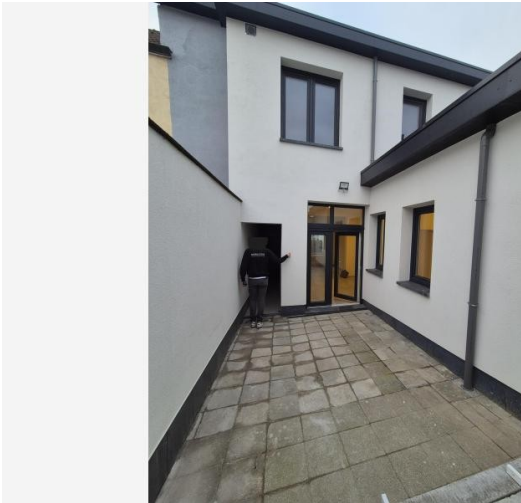
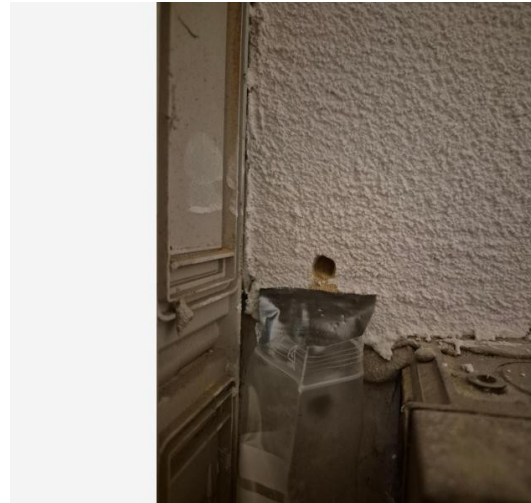
## Fiche 5: Crepi

Geen asbest

| # | Type | Referentie | Resultaat |
|---|---|---|---|
| 5.1 | Mengmonster | C2 | Geen asbest |

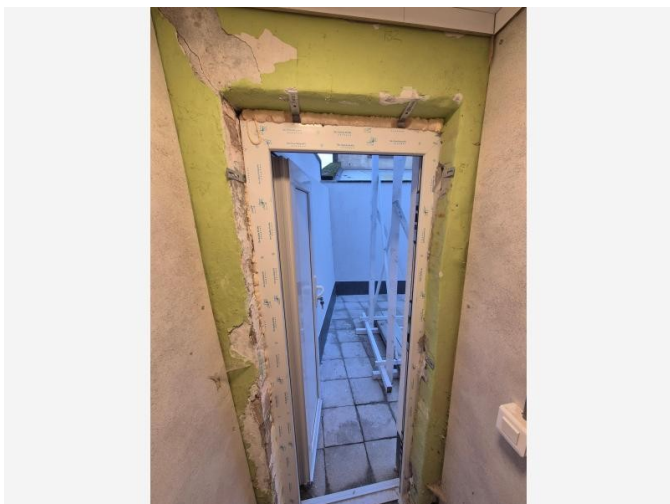
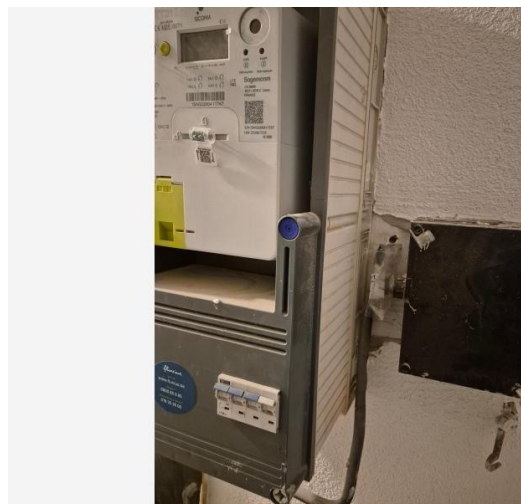
## Fiche 6: Pleisterwerk muren

Geen asbest

| # | Type | Referentie | Resultaat |
|---|---|---|---|
| 6.1 | Mengmonster | M1 | Geen asbest |

| Opmerking | <p>In de volledige woning werd gewerkt met voorzetwanden. Enkel op bepaalde plaatsen zoals aangeduid op plan is nog pleisterwerk zichtbaar. Zoals te zien op de foto van de staalname werd een crepi aangebracht over het pleisterwerk in de gang buiten.</p> <p>In het asbestattest dat opgemaakt werd voor de renovatie werd het oorspronkelijke pleisterwerk ook bemonsterd, dit was eveneens negatief. Het originele analyserapport wordt mee opgeladen in de databank.</p> |

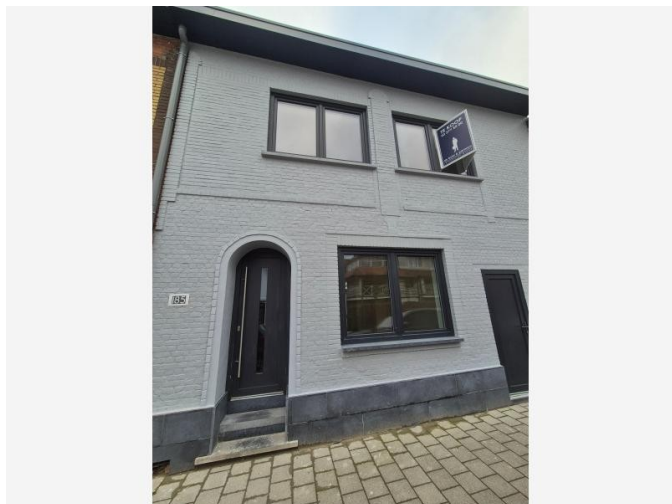
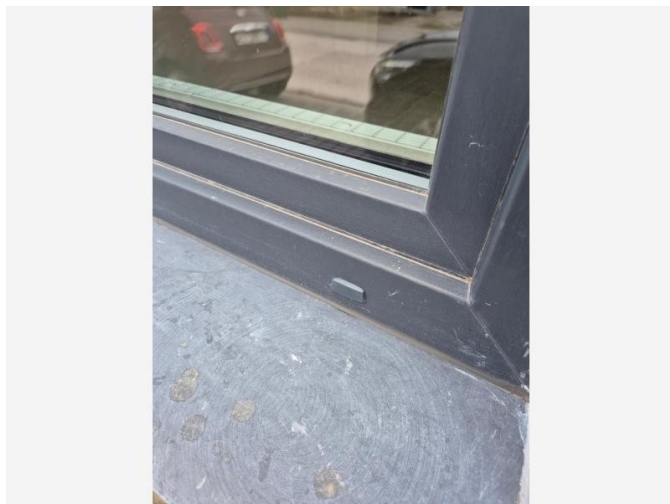
### Fiche 7: Afdichtingsmateriaal schrijnwerk

| Beschrijving | Notitie | Terug te vinden op plannen |
|---|---|---|
| Fiche 7: Afdichtingsmateriaal schrijnwerk | Er werden geen asbestverdachte afdichtings- of afwerkingsmaterialen vastgesteld aan het schrijnwerk. | Plan 1.1: Gelijkvloers<br>Plan 1.4: Eerste verdiep<br>Plan 1.6: Tweede verdiep |

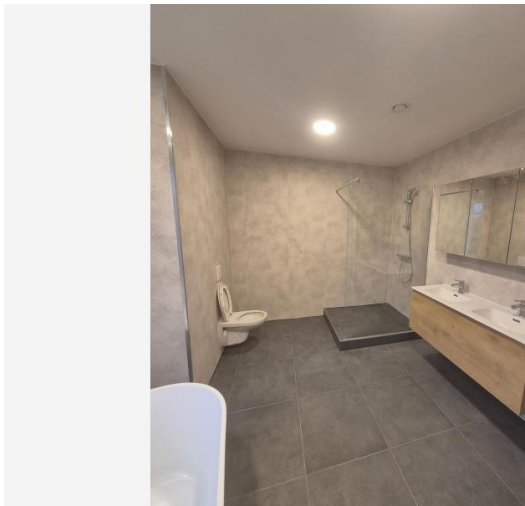
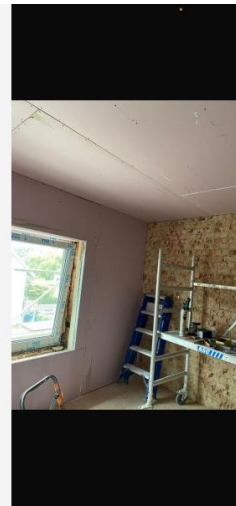
## Fiche 8: Plafonds (niet asbestverdacht)

| Beschrijving | Notitie | Terug te vinden op plannen |
|---|---|---|
| Fiche 8: Plafonds (niet asbestverdacht) | Er werd in de gehele woning gewerkt met valse plafonds. Deze bevatten geen pleisterwerk. | Plan 1.3: Gelijkvloers plafonds<br>Plan 1.5: Eerste verdiep plafonds<br>Plan 1.7: Tweede verdiep plafonds |

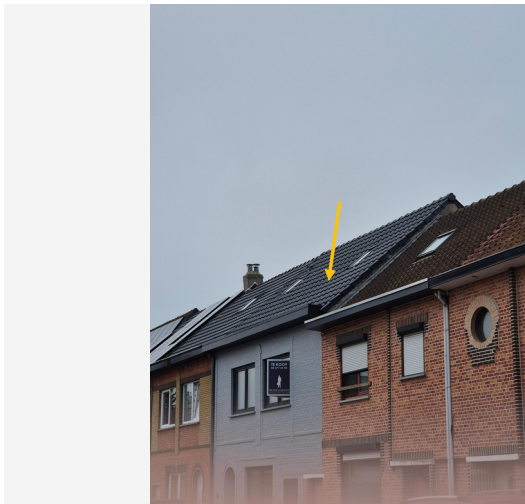
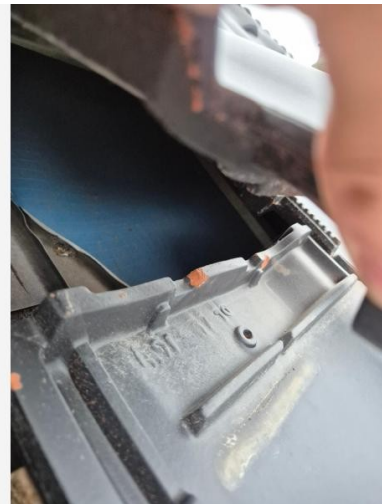
## Fiche 9: Onderdak (niet asbestverdacht)

| Beschrijving | Notitie | Terug te vinden op plannen |
|---|---|---|
| Fiche 9: Onderdak (niet asbestverdacht) | Het onderdak bestaat uit kunststof en is niet asbestverdacht. Bovendien werd het dak vernieuwd tijdens de renovatie in 2025, dit kan aangetoond worden met foto's van de werken en is ook zichtbaar via Google Streetview. | Plan 1.10: Onderdak |

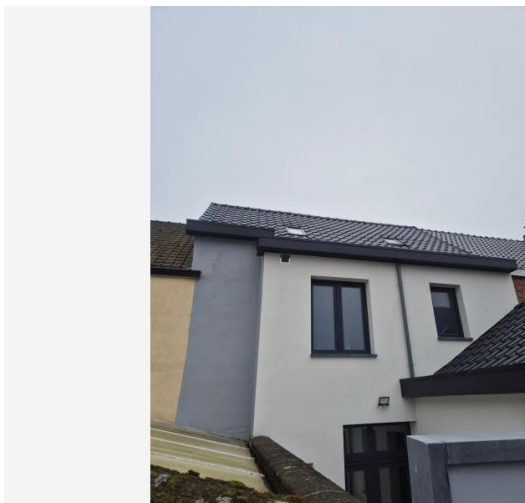
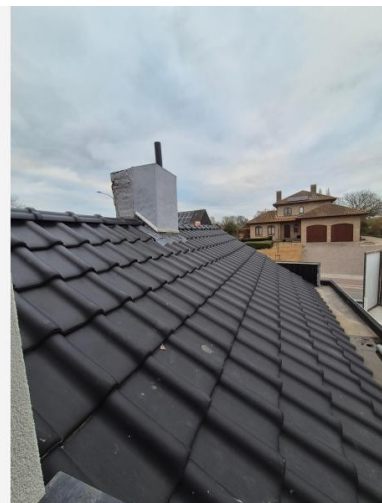
## Fiche 10: Dakbedekking (dakpannen)

| Beschrijving | Notitie | Terug te vinden op plannen |
|---|---|---|
| Fiche 10: Dakbedekking (dakpannen) | De dakbedekking bestaat uit dakpannen, deze zijn niet asbestverdacht. | Plan 1.8: Dakbedekking |
