# Asbestinventarisatattest

Sperwerstraat 15, 2300 Turnhout

Attestnummer : 20260206-000303.001

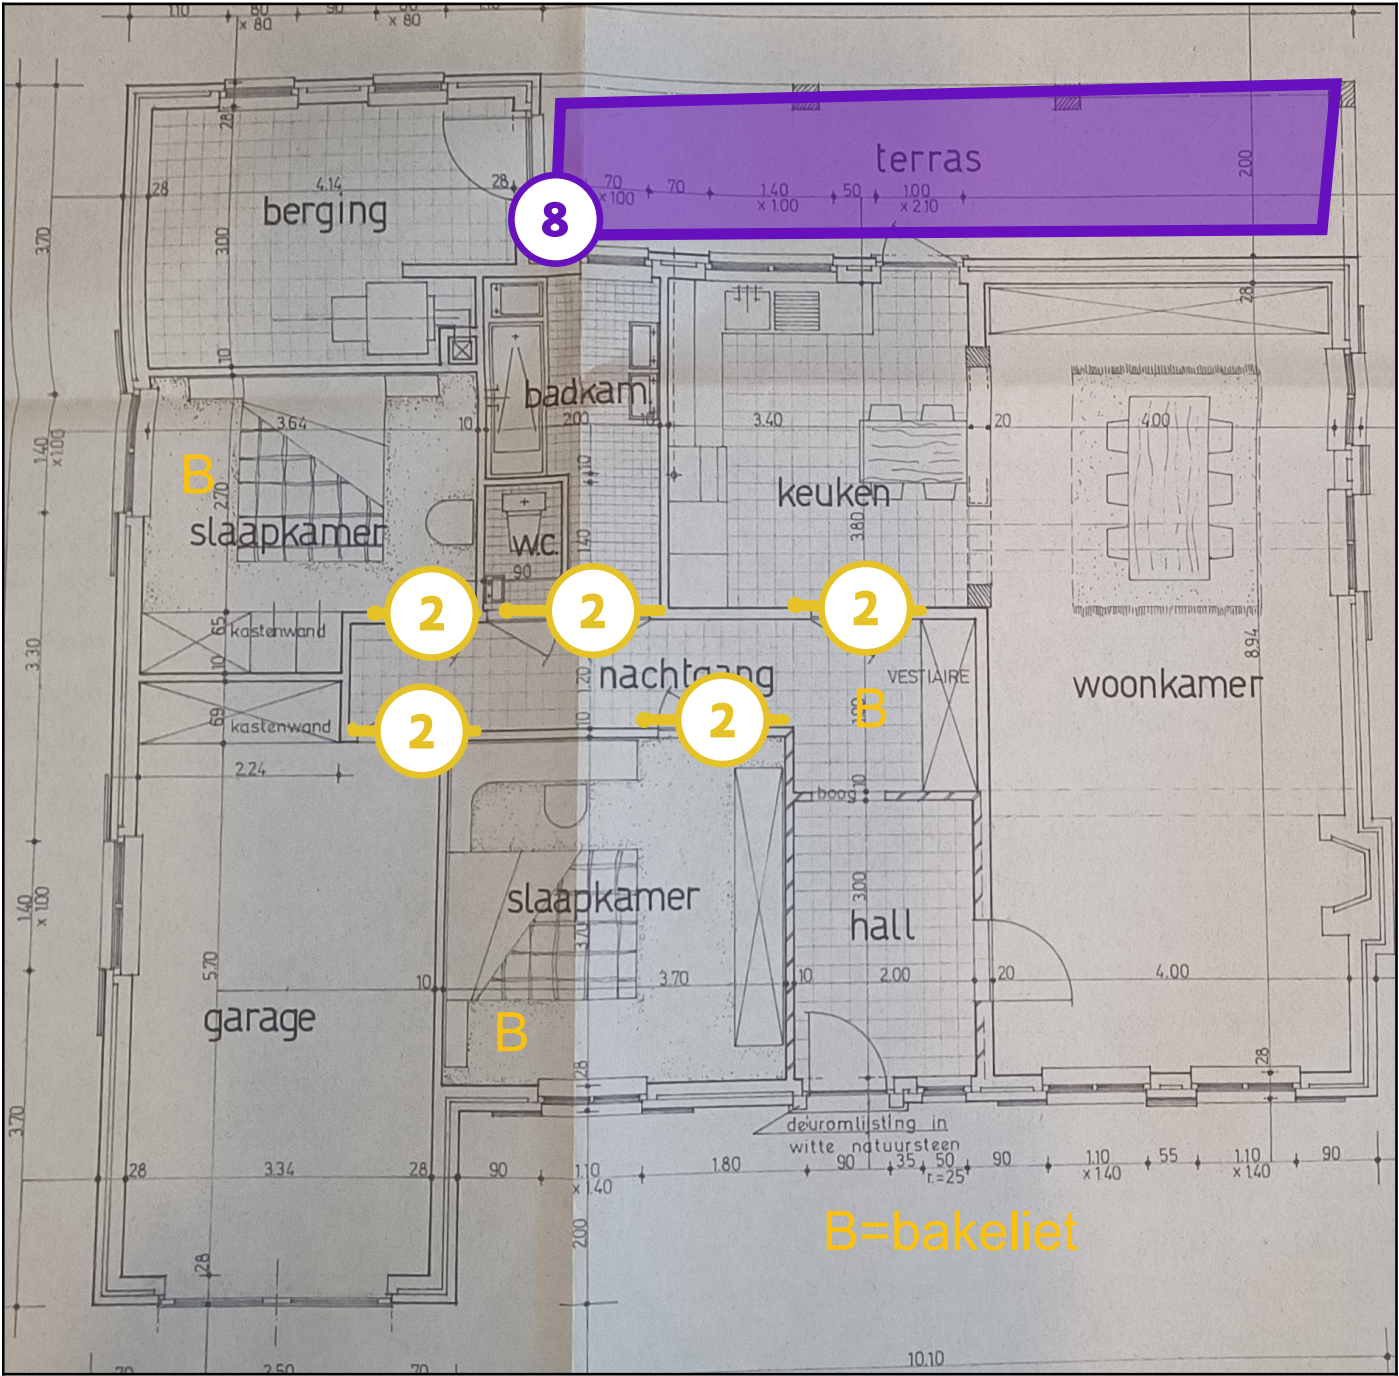
# Plan 1.1: plan glv

| Beschrijving | Type | Actie |
|---|---|---|
| 2. deurdorpel binnen (massal) | Asbestmateriaal | Zorgvuldig beheren |
| 4. Bakeliet toep.(radiatorknoppen | Asbestmateriaal | Zorgvuldig beheren |

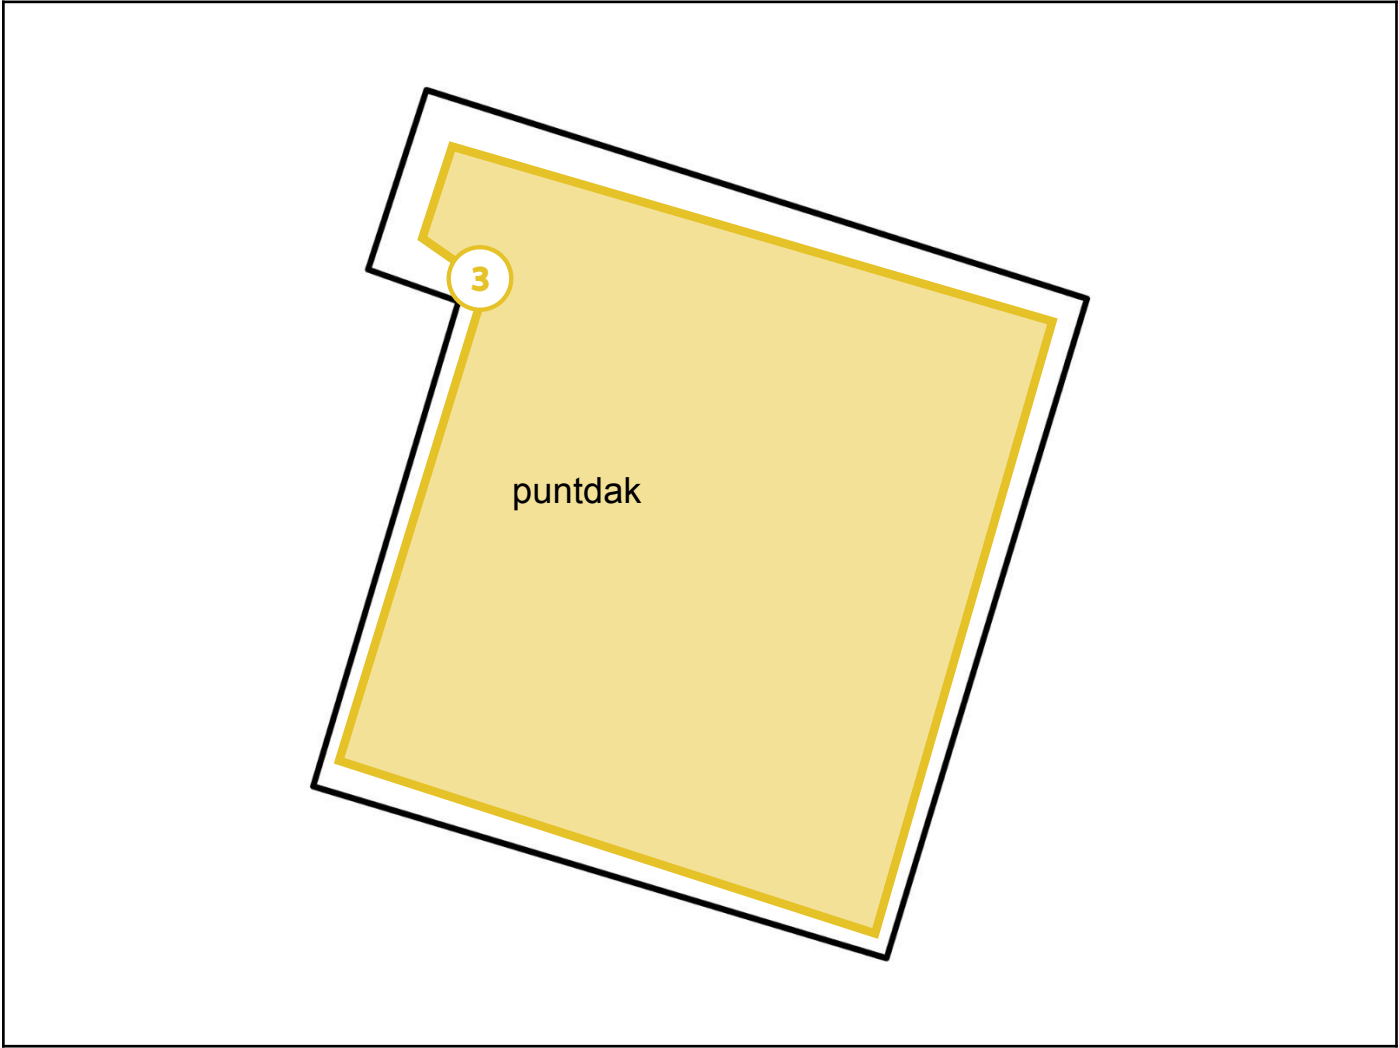
# Plan 1.6: plan dak

| Beschrijving | Type | Actie |
|---|---|---|
| 3. Onderdak (punte dak woning) | Asbestmateriaal | Zorgvuldig beheren |

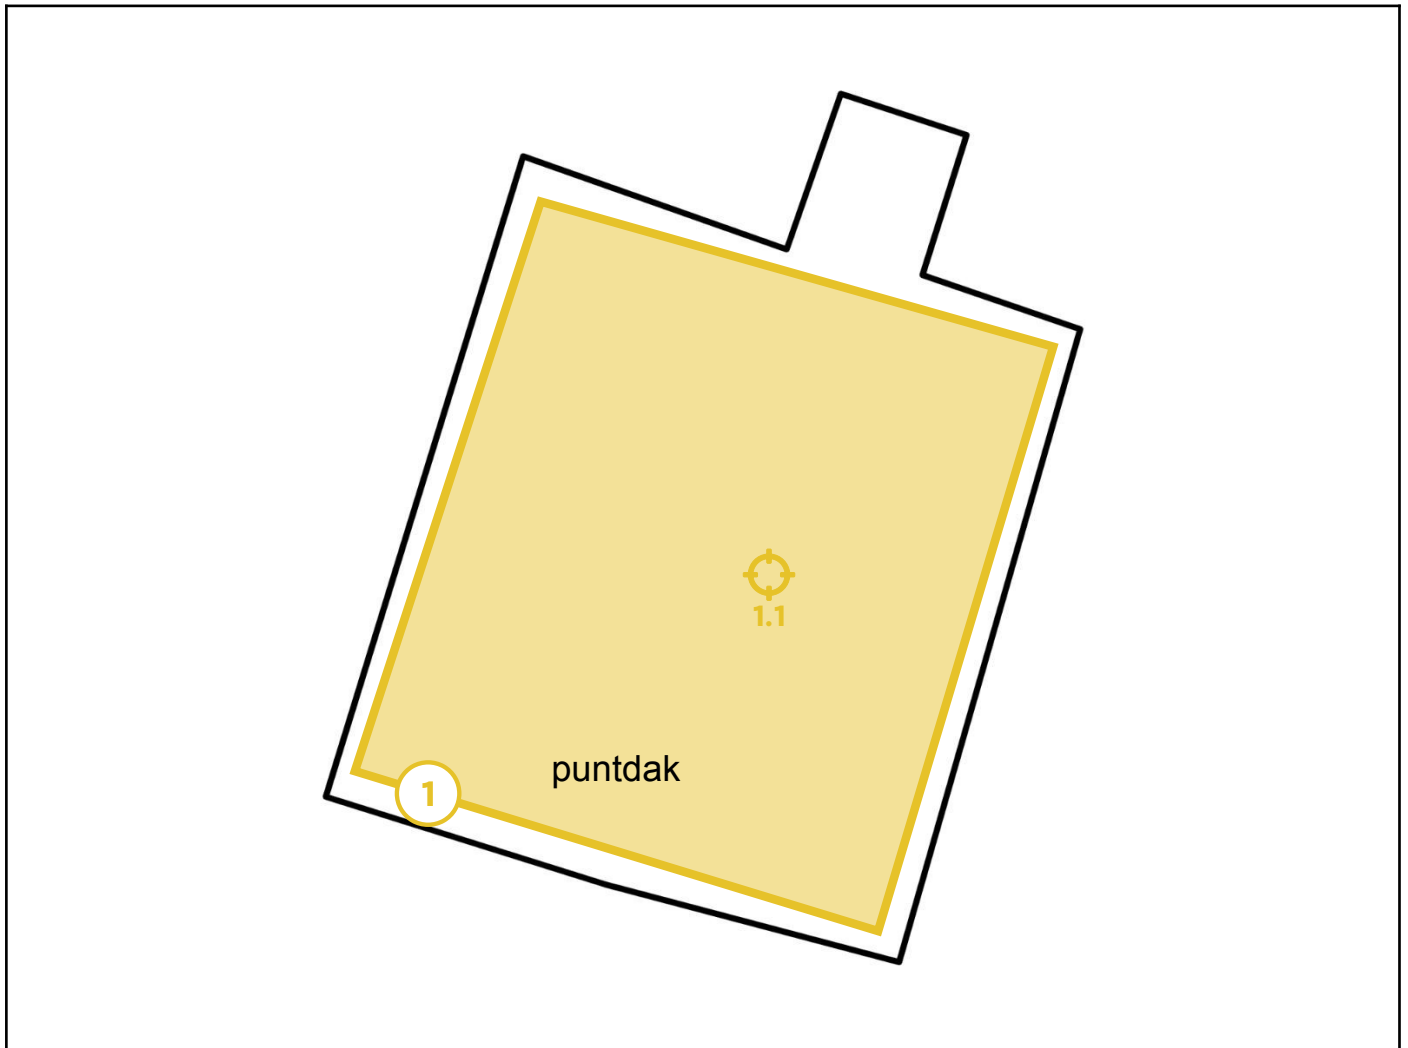
## Plan 2.1: tuinhuis plan

| Beschrijving | Type | Actie |
|---|---|---|
| 1. Onderdak (punt dak tuinhuis) | Asbestmateriaal | Zorgvuldig beheren |
| 1.1 Code: onderdak | Puntmonster | - |

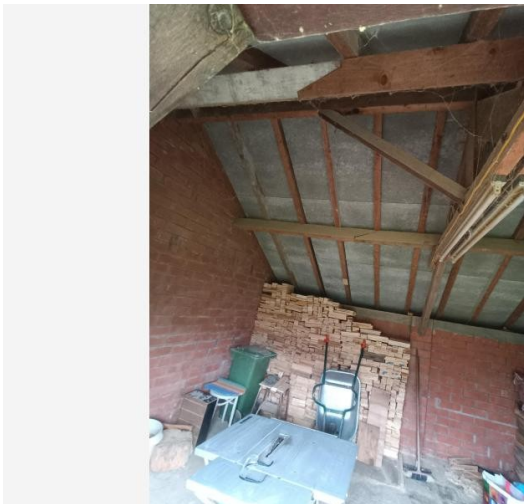
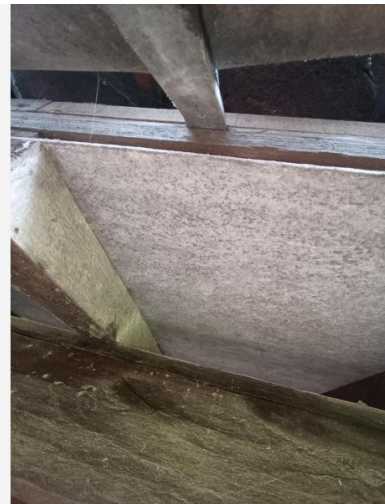
| Eindbeoordeling materiaalrisico | Laag materiaalrisico en/of verlaagde kans op vezelvrijgave |
| Opmerking | onderdakplaten zitten tussen de dakbedekking en constructiebalken |

| Gebondenheid | Categorie 1: hechtgebonden in oorsprong |
| Asbestsoort (vezeltype) | Alleen chrysotiel |
| Asbestconcentratie | Laag (< 50%) |
| Afschermingsgraad van het gehele materiaal | Geheel of deels (ook) vrij aan binnenluchtstromen |
| Toestand van het materiaal | Licht beschadigd, licht verweerd. Intact calciumsilicaatmateriaal of categorie III 'gebondenheid' |

| # | Type | Referentie | Resultaat |
|---|---|---|---|
| 1.1 | Puntmonster | onderdak | Chrysotiel |

| Beschrijving | Onderdak (punt dak tuinhuis) |
| Hoeveelheid (oppervlakte - dikte - aantal) | <ul style="list-style-type: none"><li>• 60,00 m<sup>2</sup> - 0,30 cm - 1 stuk</li></ul> |

- Zorg voor een veilig beheer en verwijder dit asbestmateriaal wanneer het bij werken eenvoudig bereikbaar wordt. Controleer de toestand jaarlijks op wijzigingen.

(dak werker met 8u basisopleiding asbest) indien de platen eenvoudig te verwijderen zijn zonder kans op breken kan dit via doe-het-zelf of door werknemer(s) met opleidingsattest eenvoudige handelingen; Dek de zoldervloer af met plastic folie . Standaard dragen van de nodige wegwerp beschermingsmiddelen FFP 3 masker , handschoenen en tyvec CAT III type 5-6 , afspoelbaar schoeisel Verwijder de dakpannen. Fixeer het plaatmateriaal , de asbesthoudende platen één voor één en in hun geheel verwijderen. Niet gooien, niet breken. Verwijder onder verneveling of tussentijds voldoende bevochtigen tijdens de volledige duur van de werken. Dubbel verpakken in plastic folie , luchtdicht verpakken of plaats in container met asbestbag. Reinig Nadien de draagstructuur met vochtige doeken (+stofzuiger met absoluut filter kan niet gehuurd worden dus voor een particulier niet mogelijk .) Alle werknemer(s) moeten wel beschikken over een opleidingsattest eenvoudige handelingen 8u. Een vastgesteld asbesthoudend onderdak mag niet definitief

ingesloten worden, dit dient verplicht verwijderd te worden als het bij werken bereikbaar wordt. (vb bij vernieuwen van de dakbedekking onderdak mee verwijderen) Voor hechtgebonden toepassingen: Bij verwijdering door doe-het-zelf moet men dit afval dubbel en luchtdicht verpakt aandienen bij het gemeentelijk recyclagepark. Men raadpleegt best op voorhand de voorwaarden van het recyclagepark.

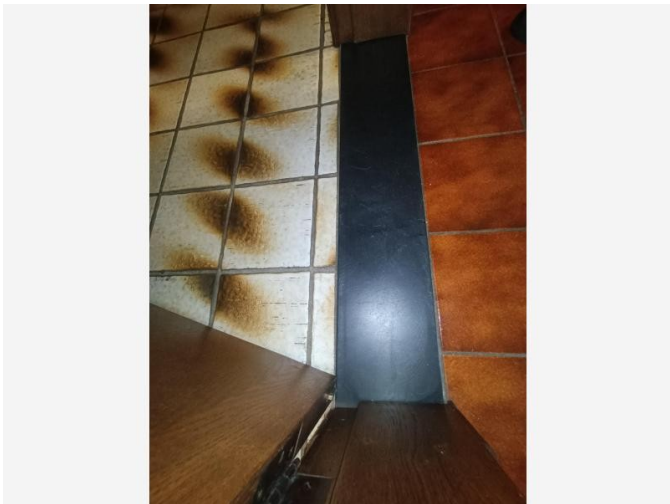
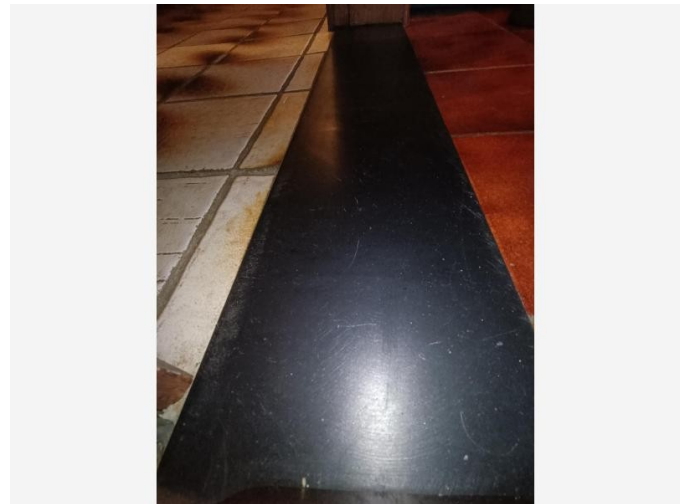
| Eindbeoordeling materiaalrisico | Zeer laag materiaalrisico en/of zeer lage kans op vezelvrijgave |

| Gebondenheid | Categorie 1: hechtgebonden in oorsprong |
| Asbestsoort (vezeltype) | Alleen chrysotiel |
| Asbestconcentratie | Laag (< 50%) |
| Afschermingsgraad van het gehele materiaal | Niet stootvaste afscherming |
| Toestand van het materiaal | Onbeschadigd, niet verweerd |

| Beschrijving | deurdorpel binnen (massal) |
| Hoeveelheid (oppervlakte - dikte - aantal) | • 0,30 m <sup>2</sup> - 3,00 cm - 5 stuks |
| Opmerking | Visueel verdacht beschouwd.<br><br>De vermelde oppervlaktes, diktes, gewichten en volumes betreffen een beredeneerde schatting. Er worden geen rechten verleend aan deze oppervlaktes/diktes/volumes. |

- Zorg voor een veilig beheer. Vermijd het beschadigen van het asbestmateriaal. Controleer de toestand jaarlijks op wijzigingen.
- Voer bijkomende staalname(s) uit.

- Eenvoudige handelingen: mag via doe-het-zelf of door werknemer(s) met opleidingsattest eenvoudige handelingen  
EH via doe-het zelf : De dorpels of tabletten kunnen voorzichtig losgebeiteld worden, zonder de toepassing zelf te breken , extra bevochtigen om stof te voorkomen Standaard dragen van de nodige wegwerp beschermingsmiddelen FFP 3 masker , handschoenen en tyvec CAT III type 5-6 , afwasbaar schoeisel Verpakken in dubbel plastic folie , sluit luchtdicht af en afvoeren naar het containerpark als hechtgebonden asbestafval. Voor hechtgebonden toepassingen: Bij verwijdering door doe-het-zelf moet men dit afval dubbel en luchtdicht verpakt aandienen bij het gemeentelijk recyclagepark. Men raadpleegt best op voorhand de voorwaarden van het recyclagepark. Zie ook link Zie <https://ovam.vlaanderen.be/wie-mag-wat-verwijderen> <https://ovam.vlaanderen.be/voorzorgsmaatregelen-bij-asbestverwijdering> <https://ovam.vlaanderen.be/asbestafval-afvoeren> Zie ook wetgevend kader (website van de OVAM en CODEX boek VI titel 3). <http://werk.belgie.be/sites/default/files/content/documents/Welzijn%20op%20het>

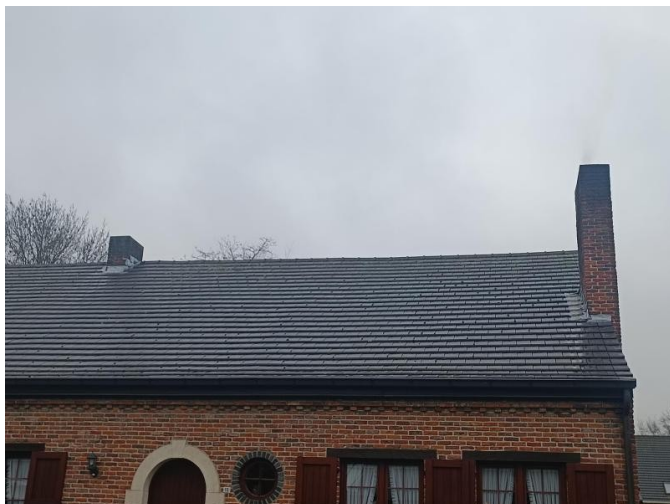
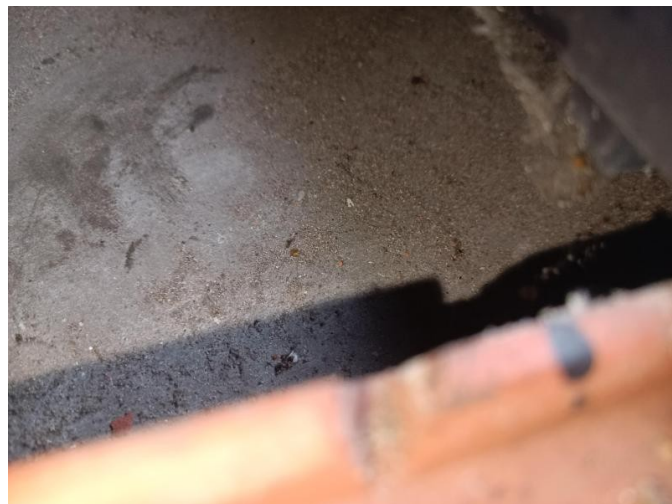
| Eindbeoordeling materiaalrisico | Laag materiaalrisico en/of verlaagde kans op vezelvrijgave |
| Opmerking | onderdakplaten zitten tussen de dakbedekking en constructiebalken |

| Gebondenheid | Categorie 1: hechtgebonden in oorsprong |
| Asbestsoort (vezeltype) | Crocidoliet aanwezig |
| Asbestconcentratie | Laag (< 50%) |
| Afschermingsgraad van het gehele materiaal | Geheel of deels (ook) vrij aan de binnenlucht |
| Toestand van het materiaal | Onbeschadigd, niet verweerd |

| Beschrijving | Onderdak (punt dak woning) |
| Hoeveelheid (oppervlakte - dikte - aantal) | <ul style="list-style-type: none"><li>• 145,00 m<sup>2</sup> - 0,20 cm - 1 stuk</li></ul> |
| Identificatiemethode | <p>De asbestdeskundige beoordeelt het materiaal als asbestverdacht en dus asbesthoudend, en dit zonder monstername.</p> <p>Motivatie: Er is een onderzoeksbeperking die monstername verhindert; De asbestdeskundige kan het onderzoek niet uitvoeren binnen de bepalingen van de welzijnswet.</p> |

- Zorg voor een veilig beheer en verwijder dit asbestmateriaal wanneer het bij werken eenvoudig bereikbaar wordt. Controleer de toestand jaarlijks op wijzigingen.
- Voer bijkomende staalname(s) uit.

(dak werker met 8u basisopleiding asbest) indien de platen eenvoudig te verwijderen zijn zonder kans op breken kan dit via doe-het-zelf of door werknemer(s) met opleidingsattest eenvoudige handelingen; Dek de zoldervloer af met plastic folie . Standaard dragen van de nodige wegwerp beschermingsmiddelen FFP 3 masker , handschoenen en tyvec CAT III type 5-6 , afspoelbaar schoeisel Verwijder de dakpannen. Fixeer het plaatmateriaal , de asbesthoudende platen één voor één en in hun geheel verwijderen. Niet gooien, niet breken. Verwijder onder verneveling of tussentijds voldoende bevochtigen tijdens de volledige duur van de werken. Dubbel verpakken in plastic folie , luchtdicht verpakken of plaats in container met asbestbag. Reinig Nadien de draagstructuur met vochtige doeken (+stofzuiger met absoluut filter kan niet gehoord

worden dus voor een particulier niet mogelijk.) Alle werknemer(s) moeten wel beschikken over een opleidingsattest eenvoudige handelingen 8u. Een vastgesteld asbesthoudend onderdak mag niet definitief ingesloten worden, dit dient verplicht verwijderd te worden als het bij werken bereikbaar wordt. (vb bij vernieuwen van de dakbedekking onderdak mee verwijderen.) Voor hechtgebonden toepassingen: Bij verwijdering door doe-het-zelf moet men dit afval dubbel en luchtdicht verpakt aandienen bij het gemeentelijk recyclagepark. Men raadpleegt best op voorhand de voorwaarden van het recyclagepark.

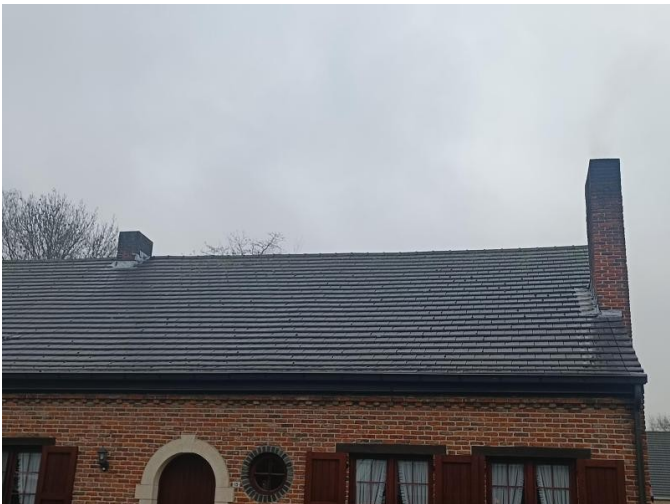
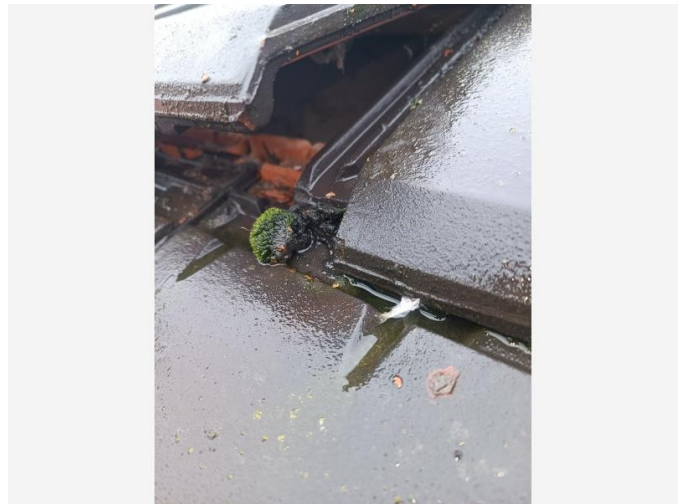
## Fiche 14: Dakbedekking

| Beschrijving | Notitie | Terug te vinden op plannen |
|---|---|---|
| Fiche 14: Dakbedekking | Puntdak bestaat uit asbest vrij pannen. | - |
