# Asbestinventarisatetest

Blijde-Inkomststraat 136/0301, 3000 Leuven

Attestnummer : **20260207-000016.000**

Uitgegeven op : **07.02.2026**

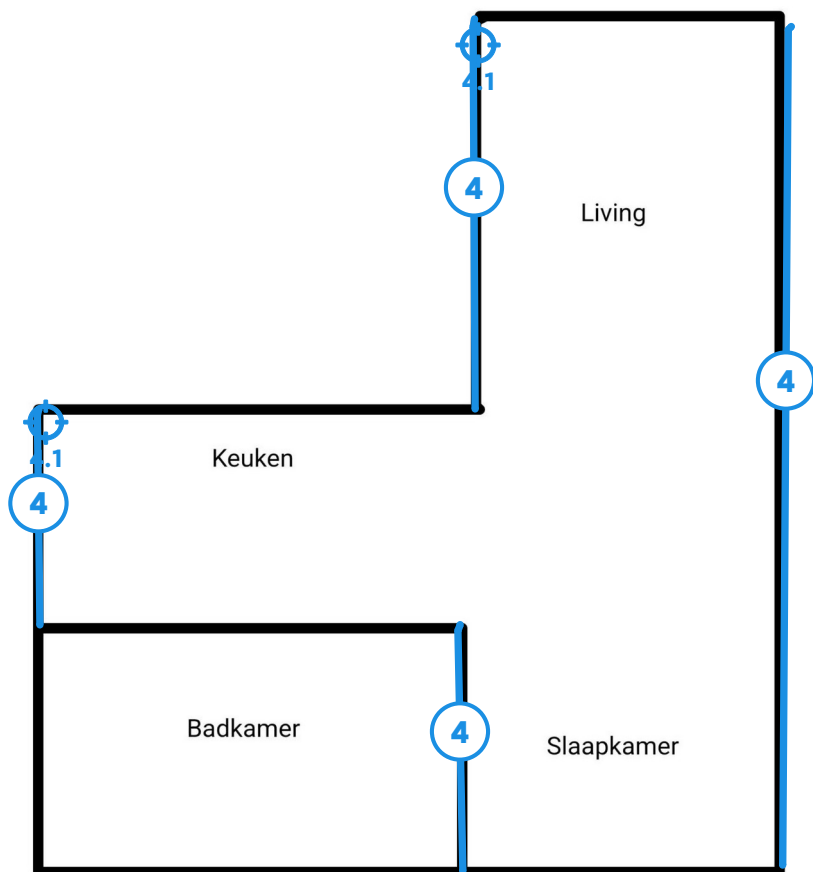
## Plan 1.1: Bus 0301

alle plafonds op dit plan zijn voorzetpanelen

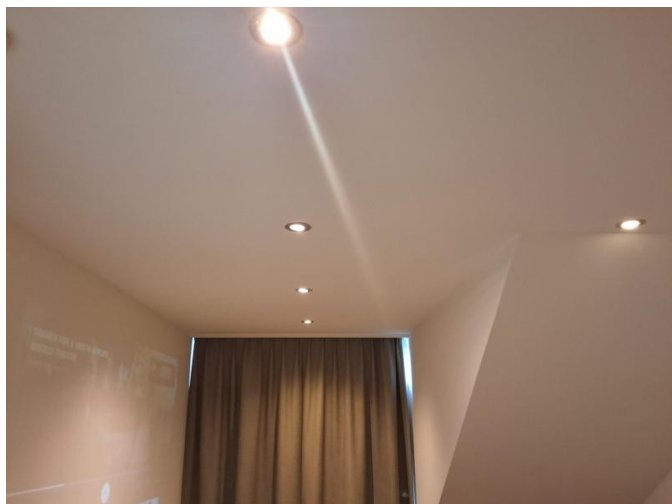
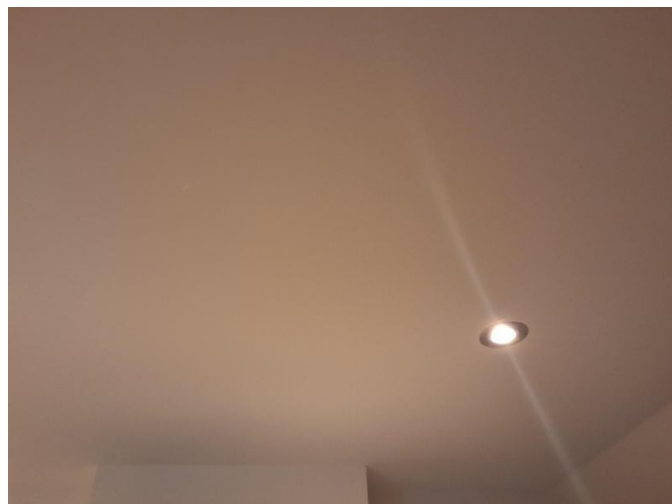
De plafonds werden afgewerkt met niet-asbestverdachte voorzetpanelen die inspectie van de bedekte structuur (opbouw, pleisterwerk) verhinderen.

| Basis voor advies | De asbestdeskundige beoordeelt het materiaal als niet-asbestverdacht. |

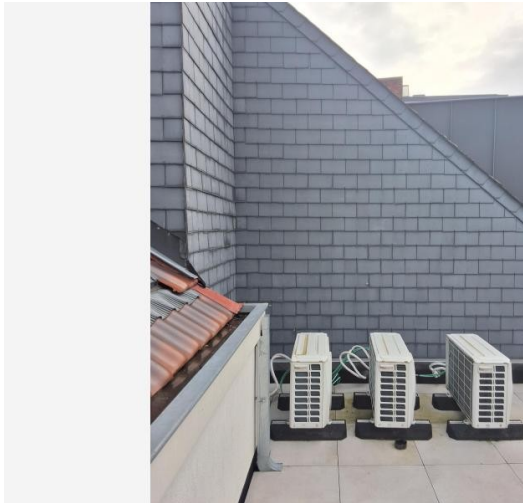
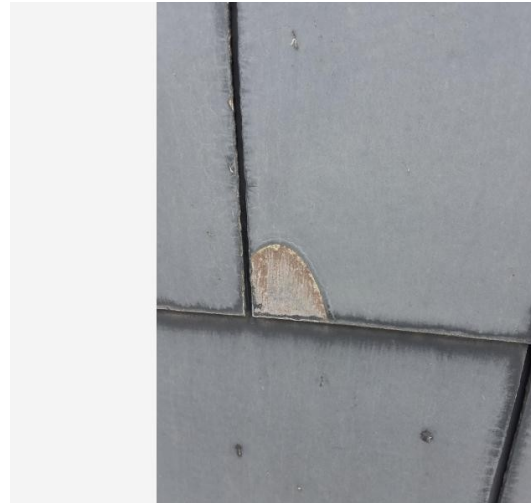
De gevel van de aanpalende woning bevat asbestverdachte leien. Laat de leien onaangeroerd tot ze op professionele wijze worden weggehaald.

| Basis voor advies | Beoordeling op basis van expertise met een vaststelling door de asbestdeskundige. |

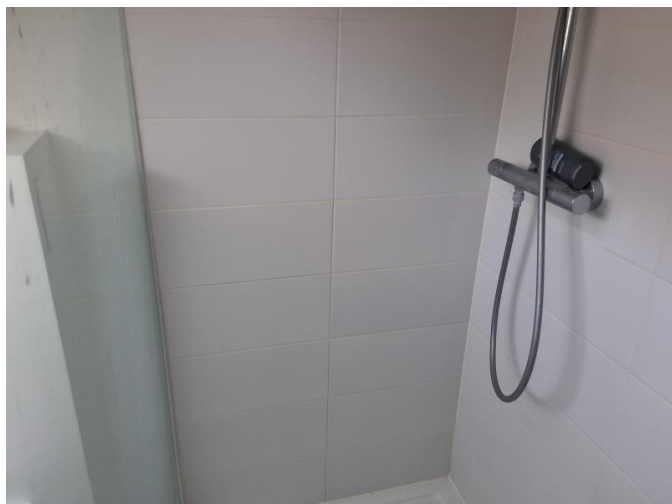
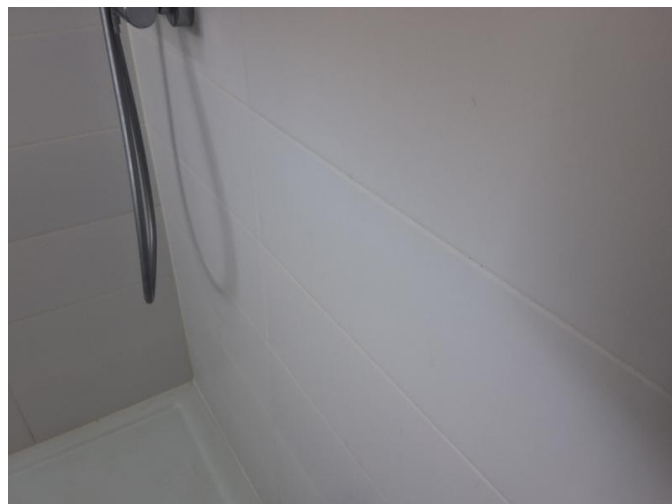
Binnenwanden en/of plafonds afgewerkt met een intacte laag faiencetegels zonder zichtbare beschadigingen. Inspectie van de onderliggende lijmlaag is niet mogelijk zonder uitbreiding naar een destructief onderzoek.

| Basis voor advies | Beoordeling op basis van expertise, zonder een vaststelling door de asbestdeskundige. |

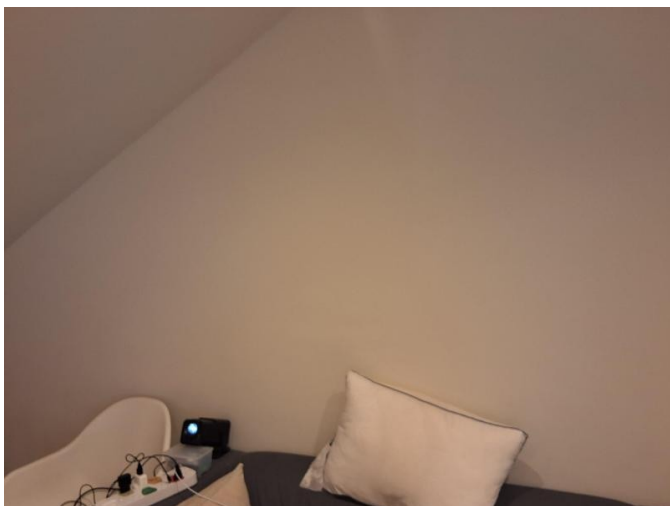
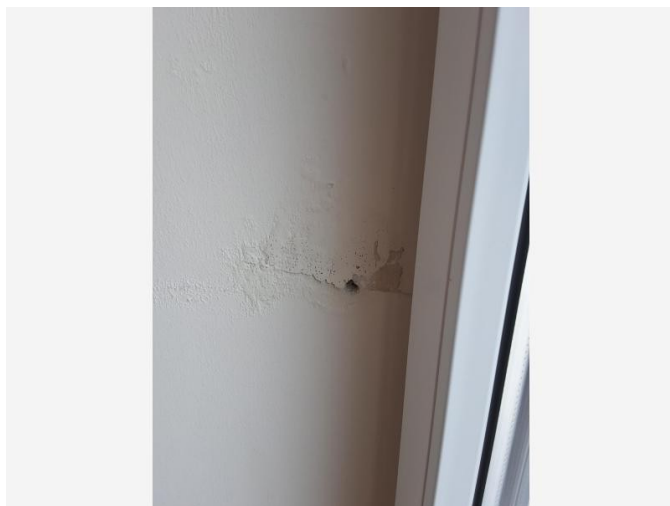
## Fiche 4: Pleisterwerk wanden

Geen asbest

| # | Type | Referentie | Resultaat |
|---|---|---|---|
| 4.1 | Mengmonster | MM01 | Geen asbest |
