# Asbestinventarisatetest

Plankenbergstraat 150/001, 2100 Antwerpen

Attestnummer : **20251021-000417.000**

Uitgegeven op : **21.10.2025**

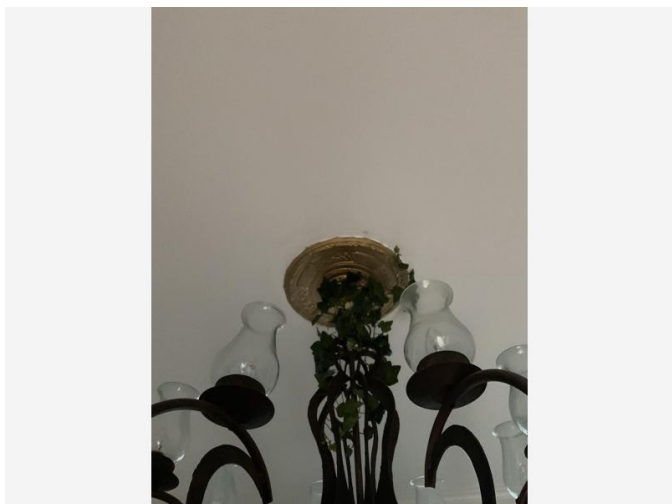
Deze kroonlijsten waren waarneembaar maar niet inspecteerbaar. Indien deze van gips zijn dienen deze bemonsterd te worden op de aanwezigheid van asbest.

Dit zijn dezelfde kroonlijsten als bemonsterd in de gemeenschappelijke delen van het pand (vroeger 1 herenhuis, nu ingedeeld tot een appartement en duplex). De kroonlijsten in de overige gebouwdelen werden negatief bevonden op asbest.

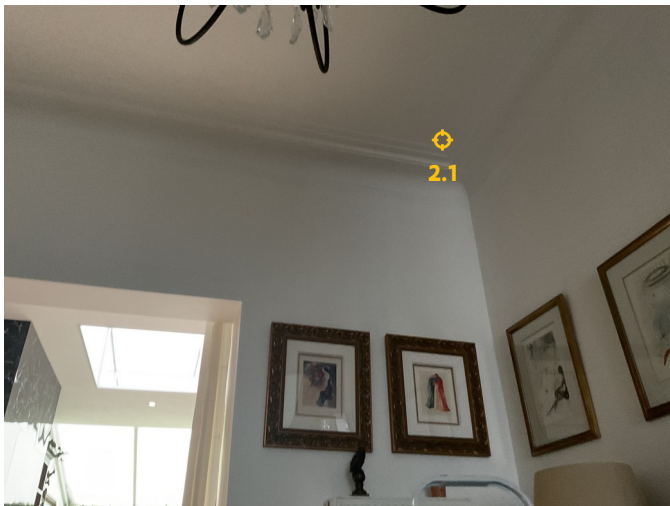
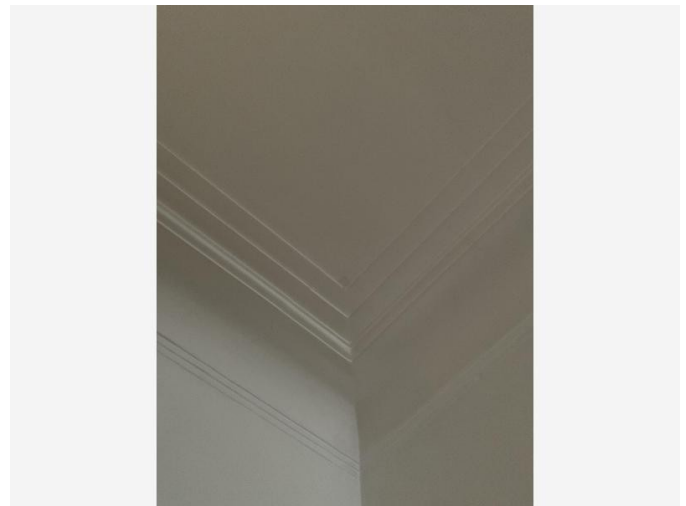
## Fiche 2: Pleisterwerk plafonds

Geen asbest

| # | Type | Referentie | Resultaat |
|---|---|---|---|
| 2.1 | Mengmonster | MM02 | Geen asbest |

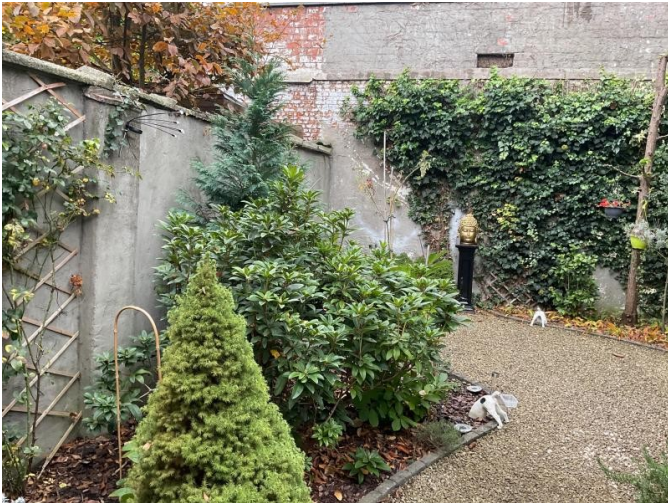
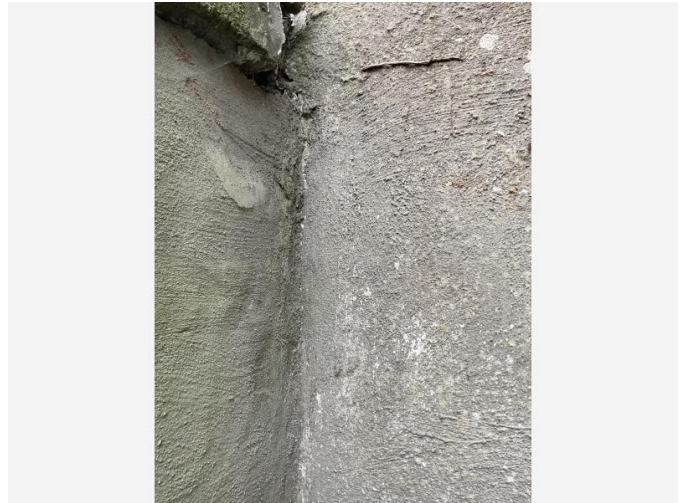
## Fiche 3: Cementering tuinafscheiding

Geen asbest

| # | Type | Referentie | Resultaat |
|---|---|---|---|
| 3.1 | Mengmonster | MM04 | Geen asbest |

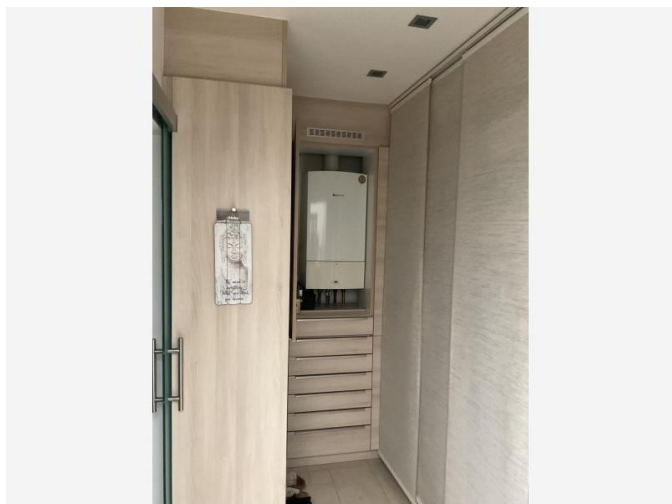
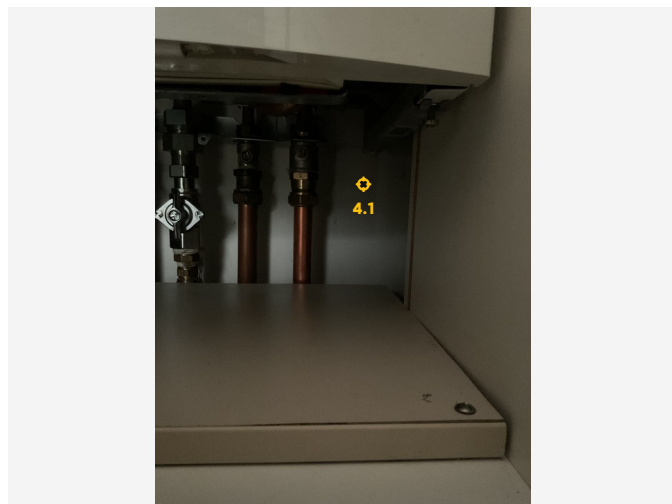
## Fiche 4: Pleisterwerk muren

Geen asbest

| # | Type | Referentie | Resultaat |
|---|---|---|---|
| 4.1 | Mengmonster | MM01 | Geen asbest |

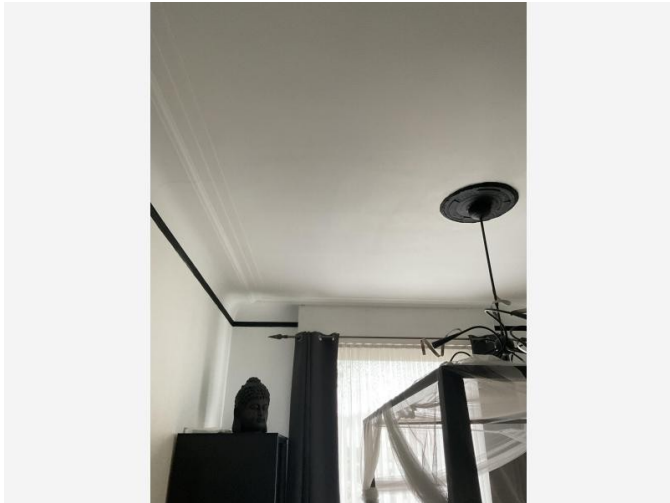
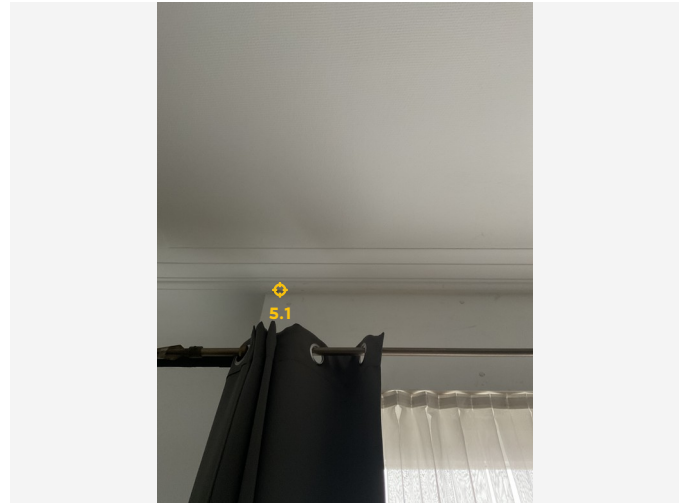
## Fiche 5: Sierlijsten uit gips

Geen asbest

| # | Type | Referentie | Resultaat |
|---|---|---|---|
| 5.1 | Mengmonster | MM03 | Geen asbest |
