# Asbestinventarisatetest

H. De Molstraat 43, 1780 Wemmel

Attestnummer : 20251130-000038.000

**Niet-asbestveilig**

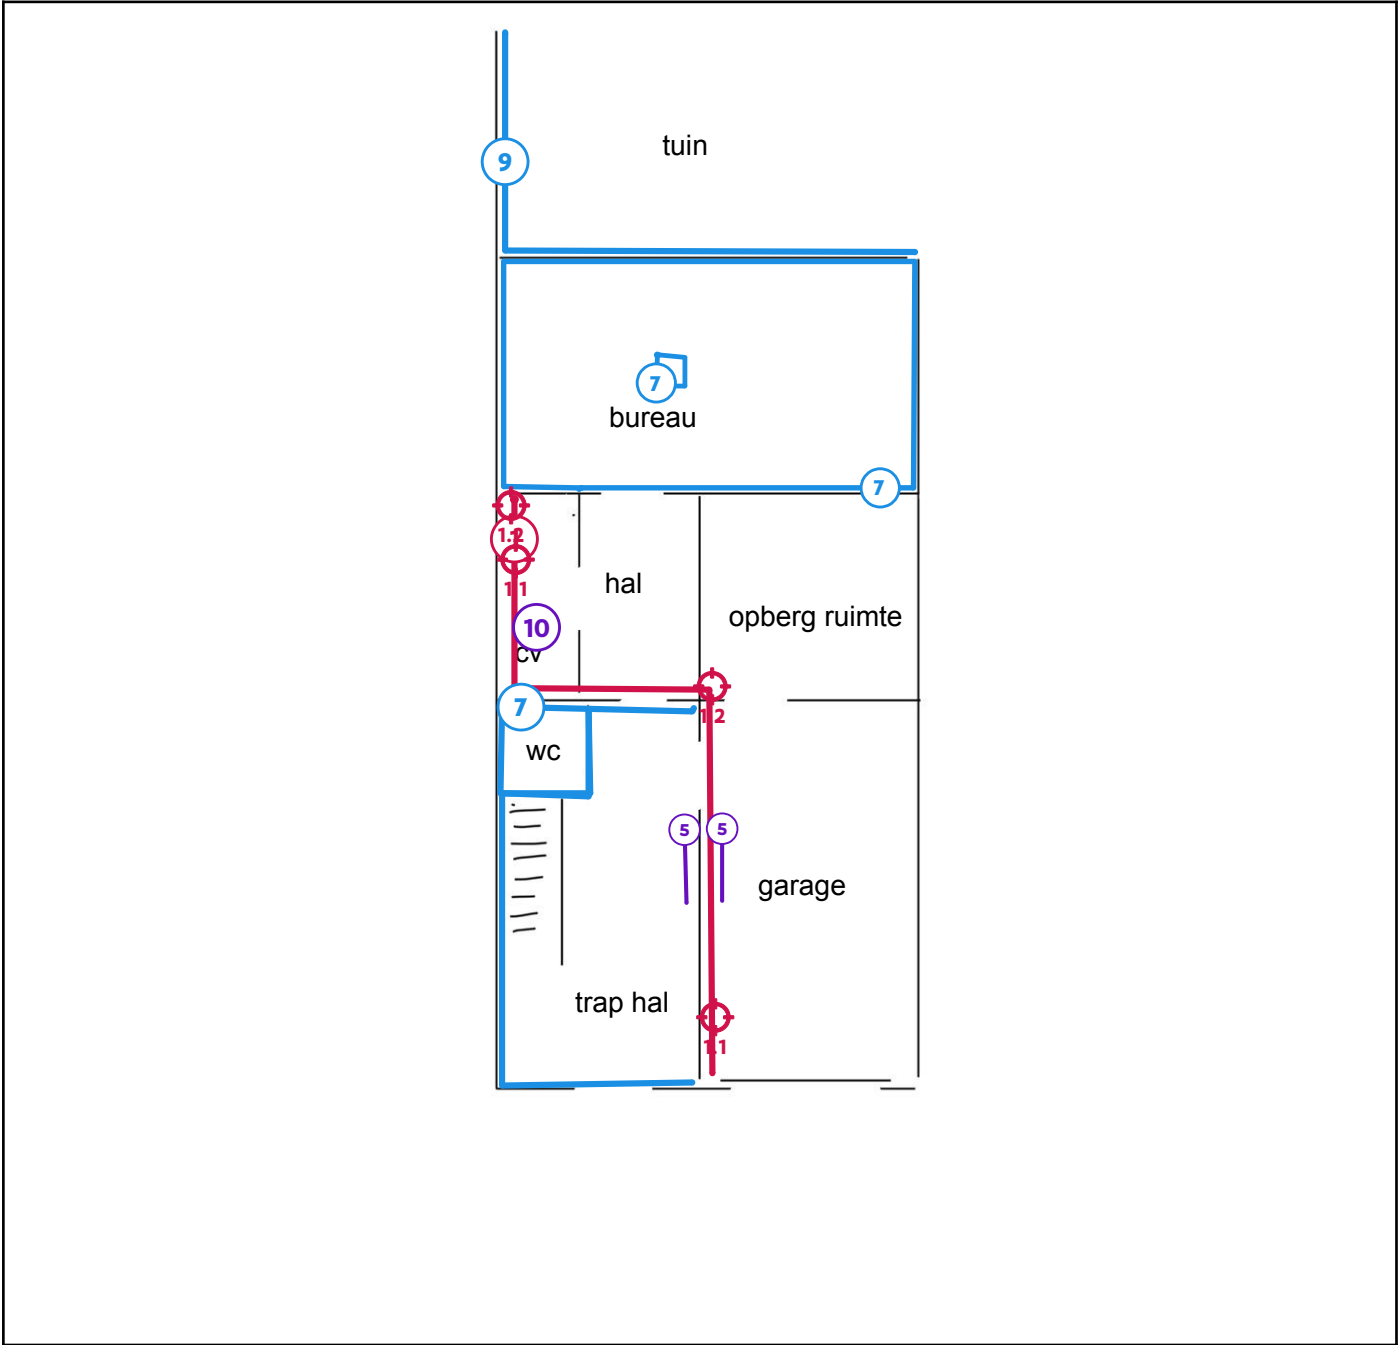
# Plan 1.1: Gelijksvloer

| Beschrijving | Type | Actie |
|---|---|---|
| 1. Leiding isolatie | Asbestmateriaal | Dringend verwijderen |

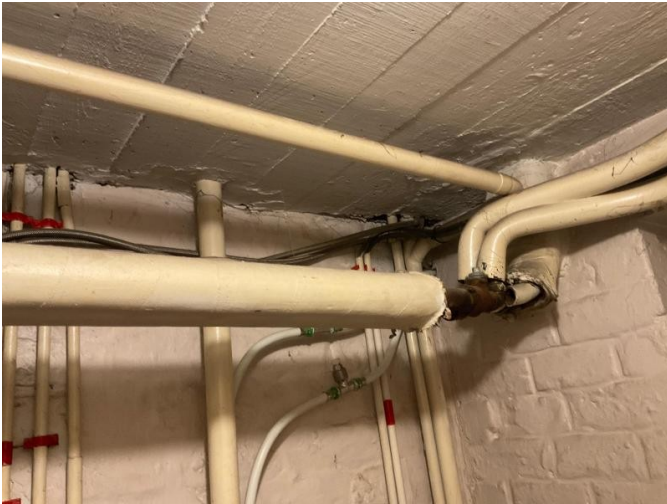
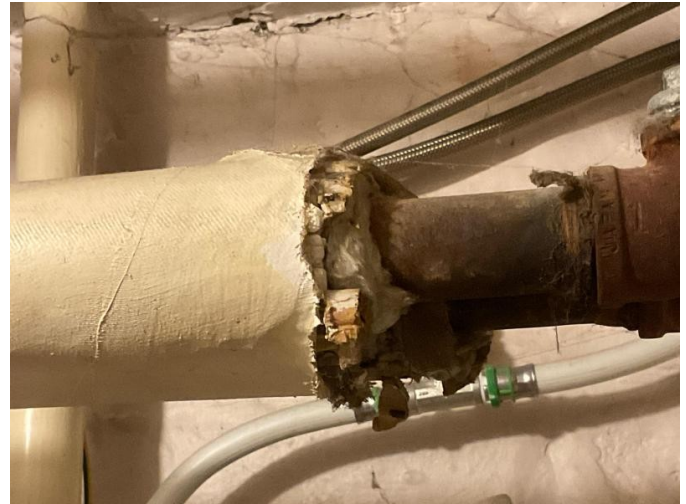
Het asbestmateriaal valt onder de mijlpaal van 2034.

**Dringend verwijderen**

| Eindbeoordeling materiaalrisico | Hoog materiaalrisico en/of hoge kans op vezelvrijgave |

| Gebondenheid | Categorie 2: niet-hechtgebonden met matrix |
| Asbestsoort (vezeltype) | Amfibool aanwezig, uitgezonderd crocidoliet |
| Asbestconcentratie | Hoog ( $\geq 50\%$ ) |
| Afschermingsgraad van het gehele materiaal | Geheel of deels (ook) vrij aan de binnenlucht |
| Toestand van het materiaal | Matig beschadigd, matig verweerd |

| # | Type | Referentie | Resultaat |
|---|---|---|---|
| 1.1 | Mengmonster | 25577/03 rechte stukken | Amosiet, Chrysotiel |
| 1.2 | Mengmonster | 25577/04 bochten | Amosiet, Chrysotiel |

| Beschrijving | Leiding isolatie |

- Verwijder dit asbestmateriaal zo snel mogelijk. Volg de toestand goed op.

- Hermetische zone (erkend asbestverwijderaar)  
Dit betreft een niet-hechtgebonden binnentoepassing. Enkel verwijdering in hermetische zone door erkend verwijderaar mogelijk

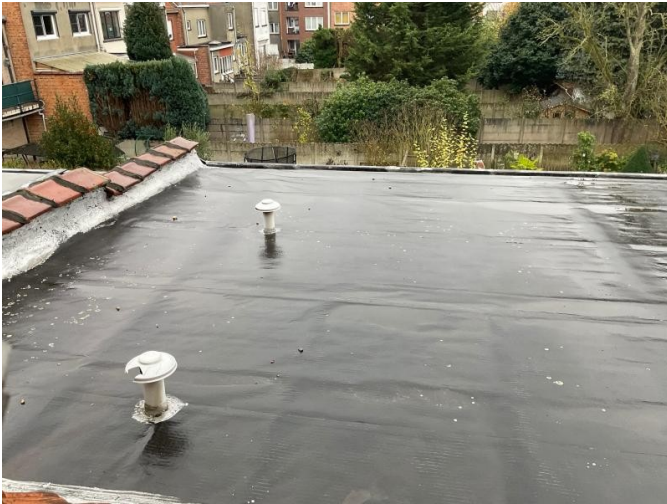
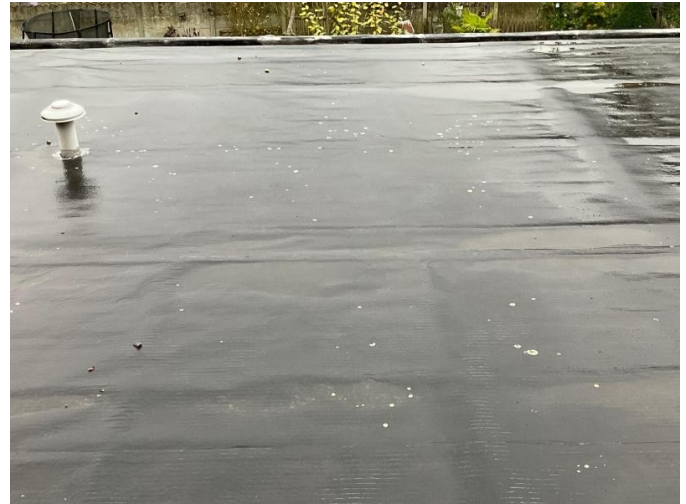
Het asbestmateriaal valt onder de mijlpaal van 2040.

Zorgvuldig beheren

| Eindbeoordeling materiaalrisico | Laag materiaalrisico en/of verlaagde kans op vezelvrijgave |

| Asbestsoort (vezeltype) | Alleen chrysotiel |
| Toestand van het materiaal | Licht beschadigd, licht verweerd. Intact calciumsilicaatmateriaal of categorie III 'gebondenheid' |

| Beschrijving | roofing plat dak |

- Zorg voor een veilig beheer. Vermijd het beschadigen van het asbestmateriaal. Controleer de toestand jaarlijks op wijzigingen.
- Voer bijkomende staalname(s) uit.

- Eenvoudige handelingen: enkel door erkend asbestverwijderaar  
De techniek van de eenvoudige handelingen mag worden toegepast bij de verwijdering van deze toepassing .

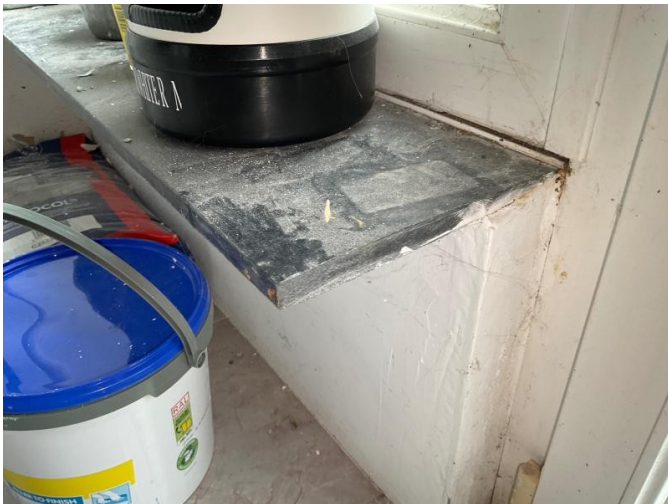
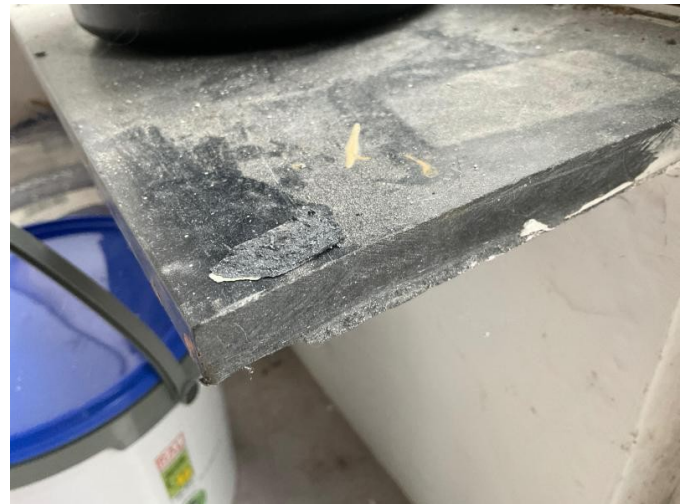
Het asbestmateriaal valt onder de mijlpaal van 2040.

Zorgvuldig beheren

| Eindbeoordeling materiaalrisico | Laag materiaalrisico en/of verlaagde kans op vezelvrijgave |

| Asbestsoort (vezeltype) | Alleen chrysotiel |
| Toestand van het materiaal | Licht beschadigd, licht verweerd. Intact calciumsilicaatmateriaal of categorie III 'gebondenheid' |

| Beschrijving | Massal venstertablet |

- Zorg voor een veilig beheer. Vermijd het beschadigen van het asbestmateriaal. Controleer de toestand jaarlijks op wijzigingen.
- Voer bijkomende staalname(s) uit.

- Eenvoudige handelingen: mag via doe-het-zelf of door werknemer(s) met opleidingsattest eenvoudige handelingen  
De techniek van de eenvoudige handelingen mag worden toegepast bij de verwijdering van deze toepassing .

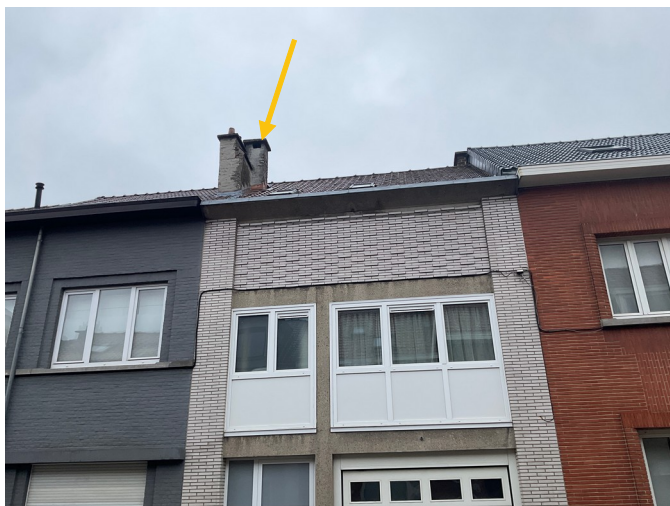
**Reden:** Het te onderzoeken materiaal situeert zich hoger dan 3,50 m te rekenen vanaf een veilige ondergrond

**Uitleg van de asbestdeskundige:** de binnekant van de schoorsteen en de buitenzijden op het dak kon niet onderzocht worden .

deze is hoger als 3.5m van een veilige ondergrond en niet veilig bereikbaar

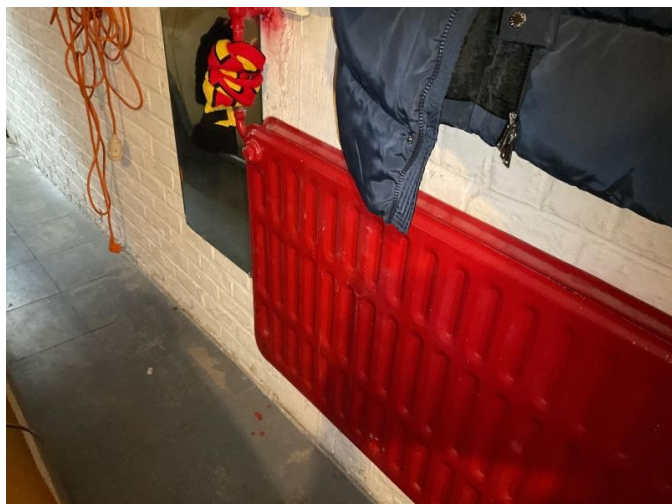
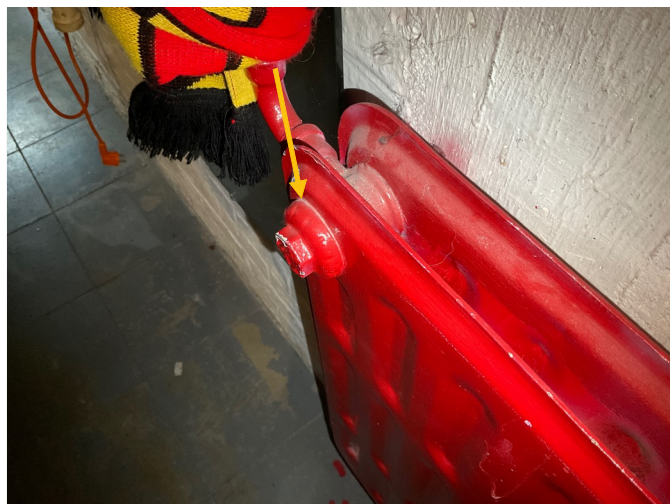
De pakkingen tussen de radiatorbladeren kunnen asbesthoudend zijn.

Deze zijn enkel zichtbaar bij demontage van de radiatoren.

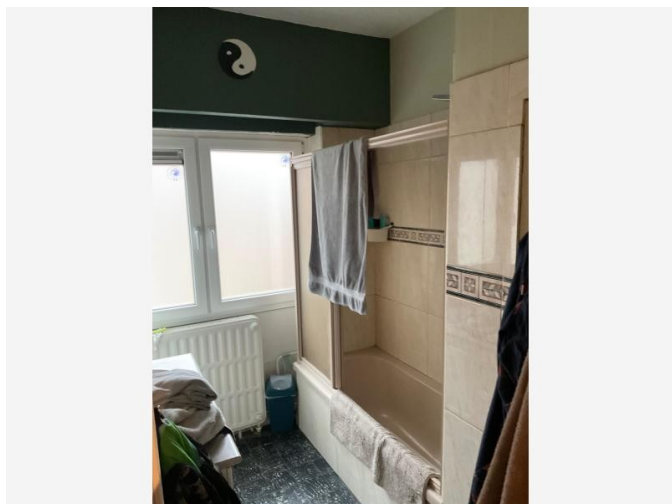
deze wanden zijn betegeld en de gebruikte tegellijm is niet waarneembaar zonder destructief onderzoek

Tegellijm kan asbesthoudend zijn, daarom is het aangeraden om extra onderzoek te laten uitvoeren bij renovatie of sloopwerken

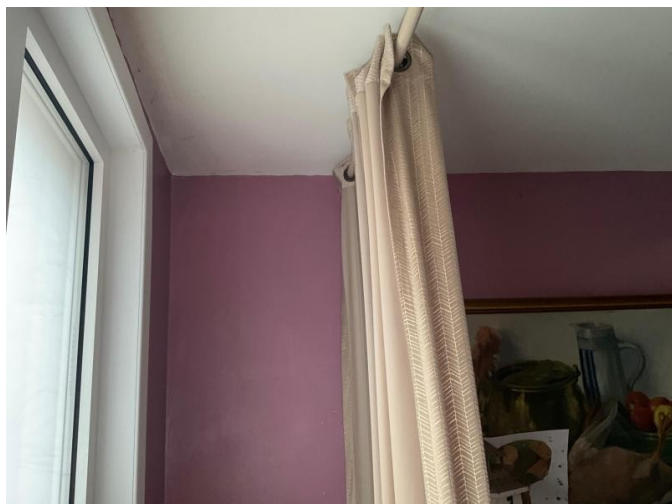
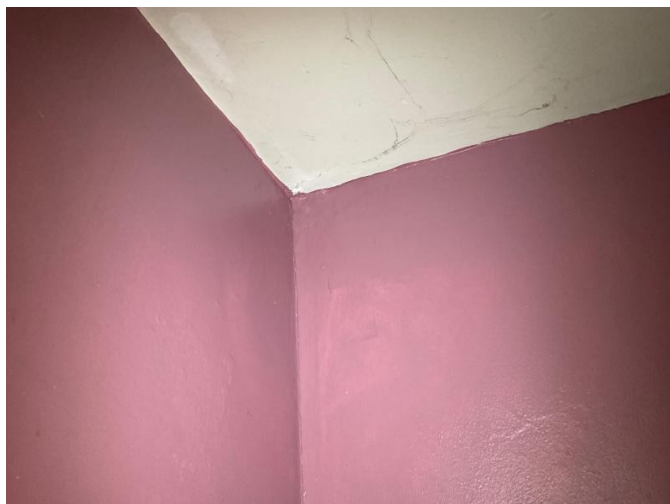
## Fiche 8: \* Pleisterwerk plafonds

Geen asbest

| # | Type | Referentie | Resultaat |
|---|---|---|---|
| 8.1 | Mengmonster | 25577/02 | Geen asbest |

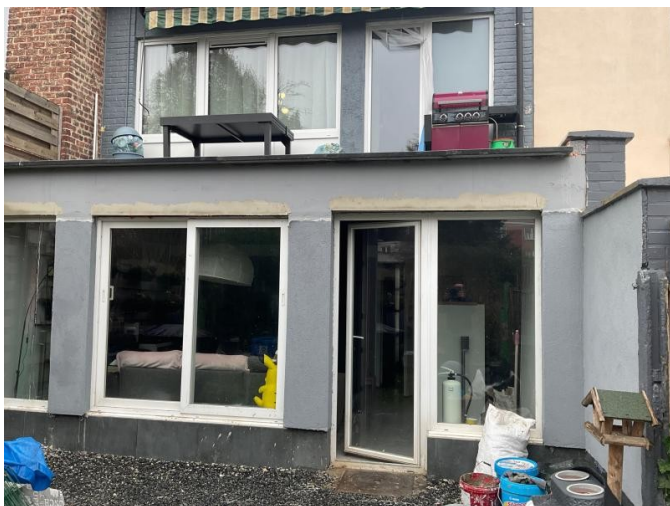
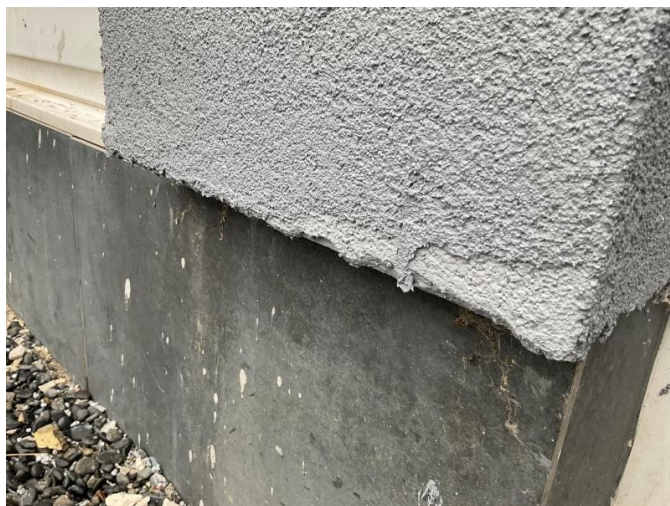
## Fiche 9: Crepi gevel

Geen asbest
