# Asbestinventarisatetest

Stationsstraat 1/21, 9470 Denderleeuw

Attestnummer : 20260206-000292.000

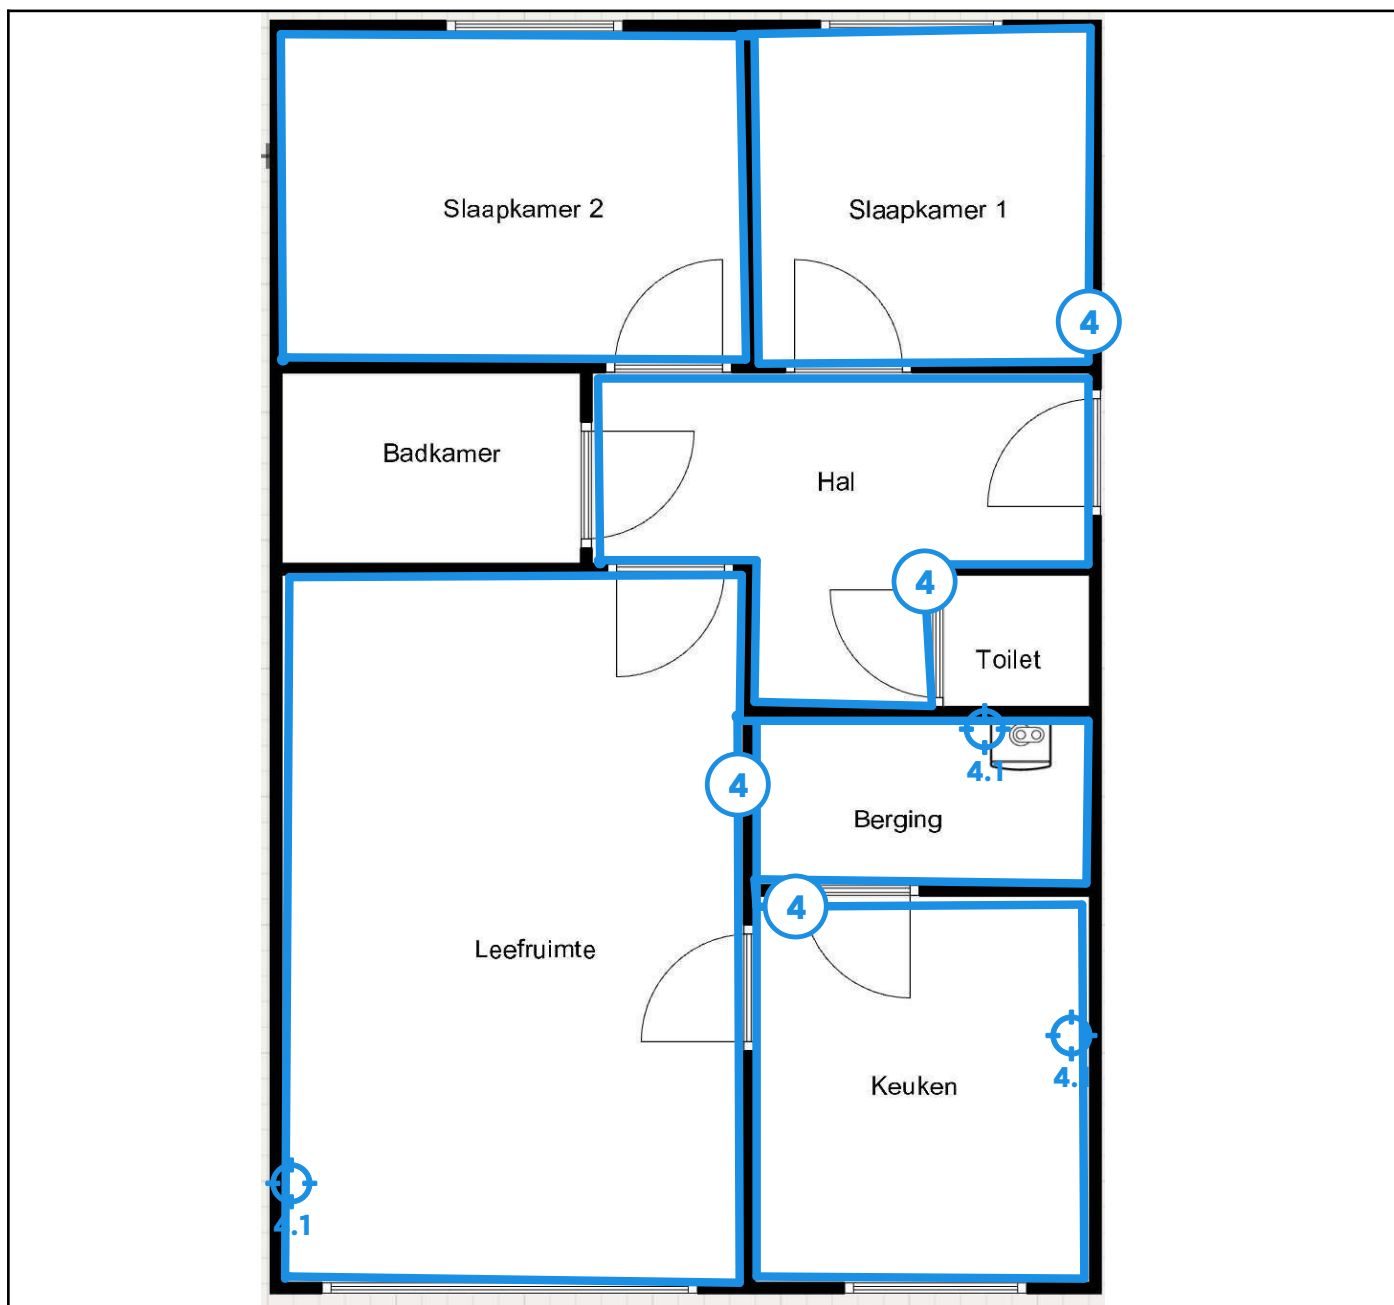
## Plan 1.2: Grondplan - Muren

| Beschrijving | Type | Actie |
|---|---|---|
| 4. Pleisterwerk muren | Geen asbest | - |
| 4.1 Code: MM01 | Mengmonster | - |

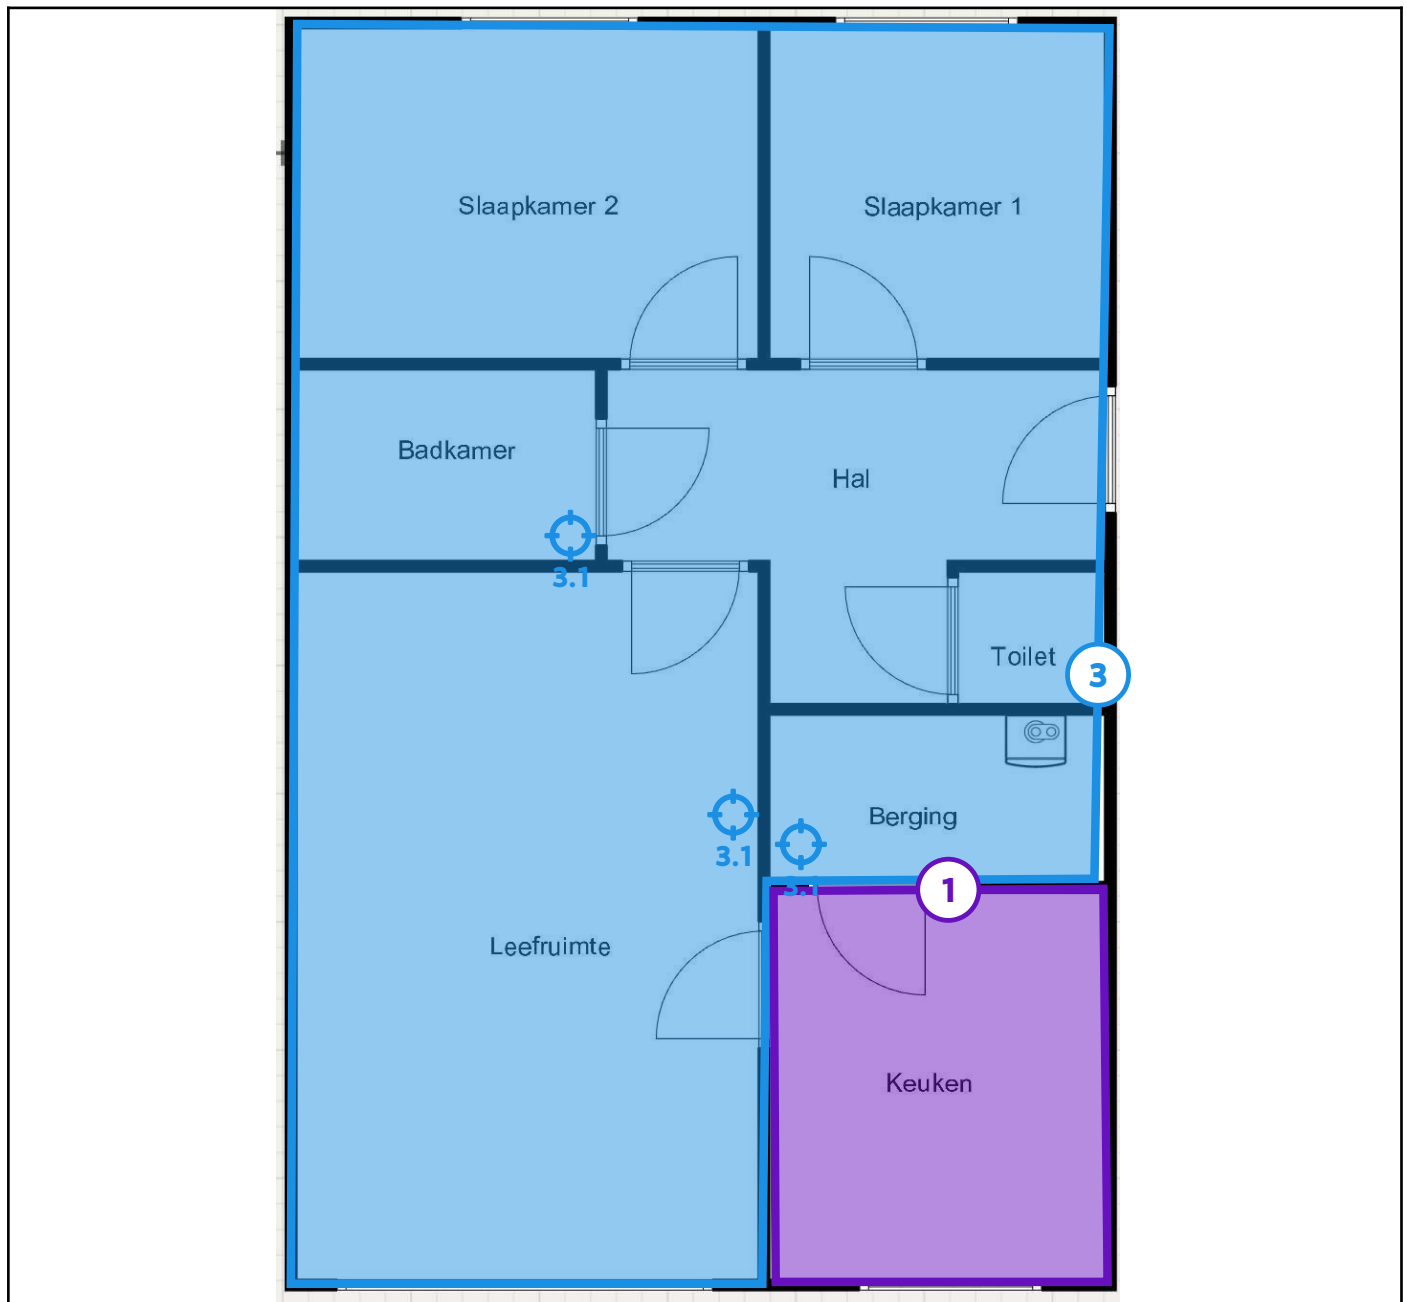
## Plan 1.3: Grondplan - Plafond

| Beschrijving | Type | Actie |
|---|---|---|
| 1. Plafonds uit niet asbestverdacht materiaal | Advies | - |
| 3. Pleisterwerk plafonds | Geen asbest | - |
| 3.1 Code: MM02 | Mengmonster | - |

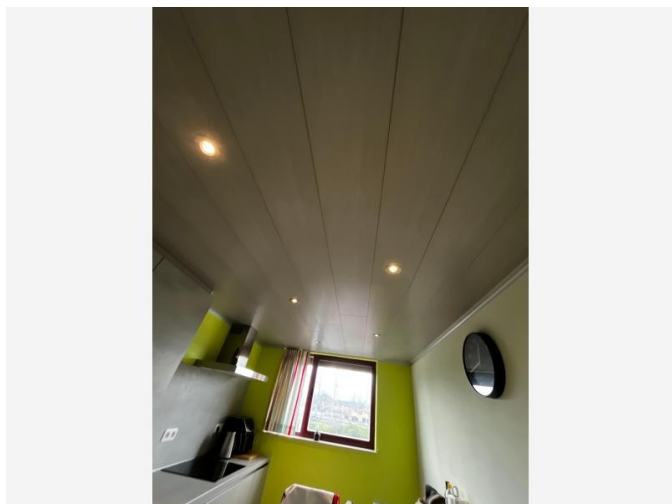
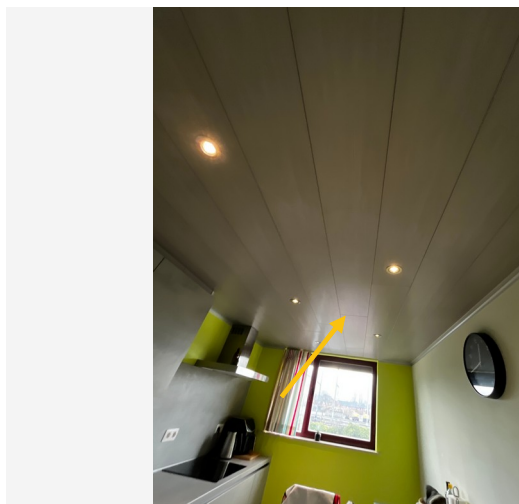
De zichtbare plafondafwerkingen bestaan uit niet-asbestverdachte materialen zoals laminaat en kunststof. Op basis van het uitgevoerde niet-destructieve onderzoek werden geen asbestverdachte materialen aan de plafondoppervlakken vastgesteld. Over eventuele achterliggende of bovenliggende materialen kan geen uitspraak worden gedaan. Deze vallen buiten de scope van het niet-destructieve asbestattest. Bij renovatie- of sloopwerken wordt bijkomend destructief onderzoek sterk aanbevolen. Dit om mogelijke asbesthoudende materialen alsnog te identificeren en risico's te beperken.

| Basis voor advies | De asbestdeskundige beoordeelt het materiaal als niet-asbestverdacht. |

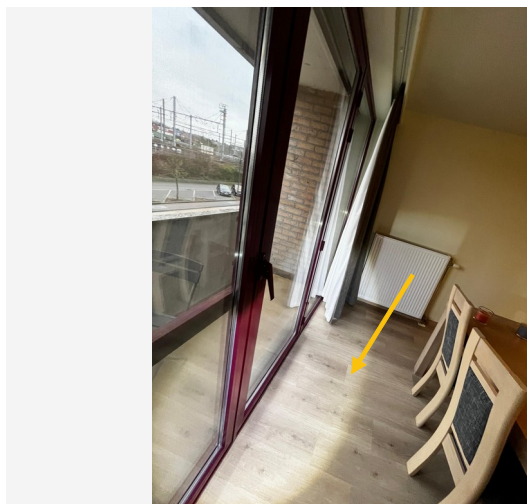
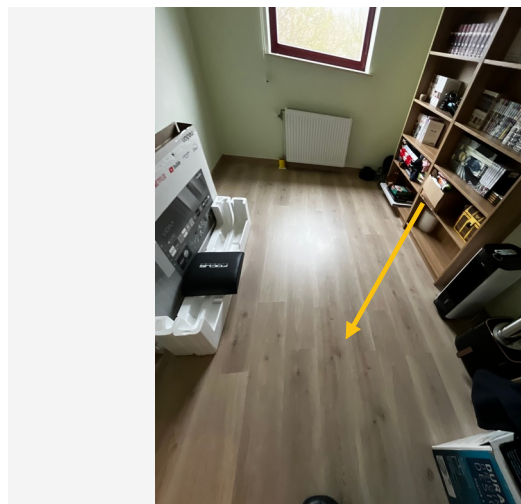
De zichtbare vloerafwerkingen bestaan uit niet-asbestverdachte materialen zoals laminaat, kunststof en keramische tegels. Op basis van het uitgevoerde niet-destructieve onderzoek werden geen asbestverdachte materialen aan de vloerooppervlakken vastgesteld. Over eventuele achterliggende of onderliggende materialen kan geen uitspraak worden gedaan. Deze vallen buiten de scope van het niet-destructieve asbestattest. Bij renovatie- of sloopwerken wordt bijkomend destructief onderzoek sterk aanbevolen. Dit om mogelijke asbesthoudende materialen alsnog te identificeren en risico's te beperken.

| Basis voor advies | De asbestdeskundige beoordeelt het materiaal als niet-asbestverdacht. |

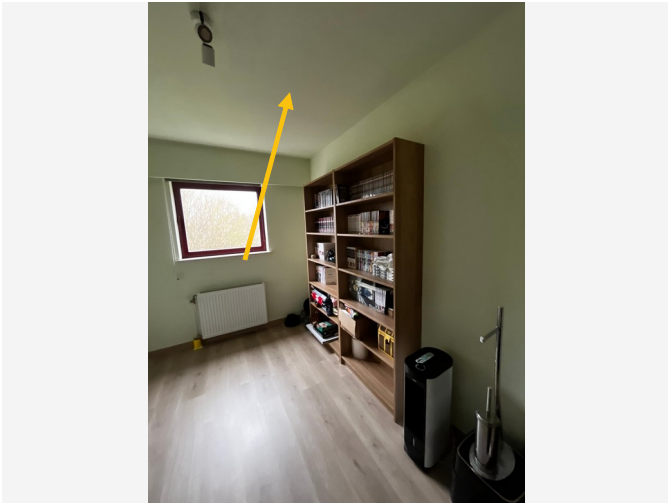
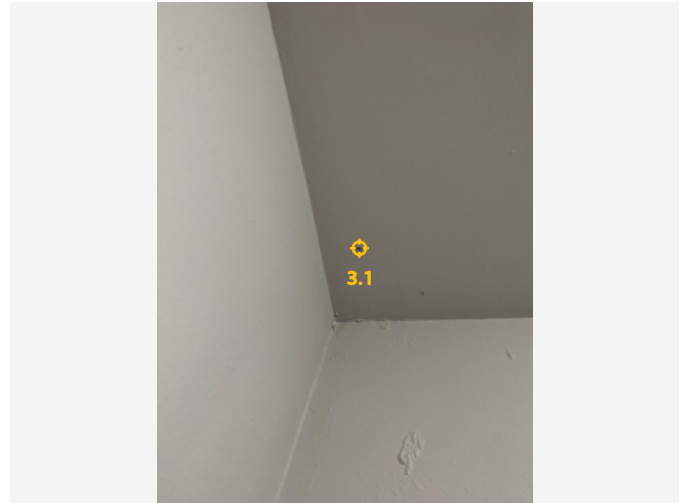
## Fiche 3: Pleisterwerk plafonds

Geen asbest

| # | Type | Referentie | Resultaat |
|---|---|---|---|
| 3.1 | Mengmonster | MM02 | Geen asbest |

| Beschrijving | Pleisterwerk plafonds |
| Bindmiddel van materiaal | Gips - kalk |
| Gebondenheid op basis van bindmiddel | Niet-hechtgebonden |
| Hoeveelheid (oppervlakte - dikte - aantal) | • 96,99 m <sup>2</sup> - 1,00 cm - 1 stuk |

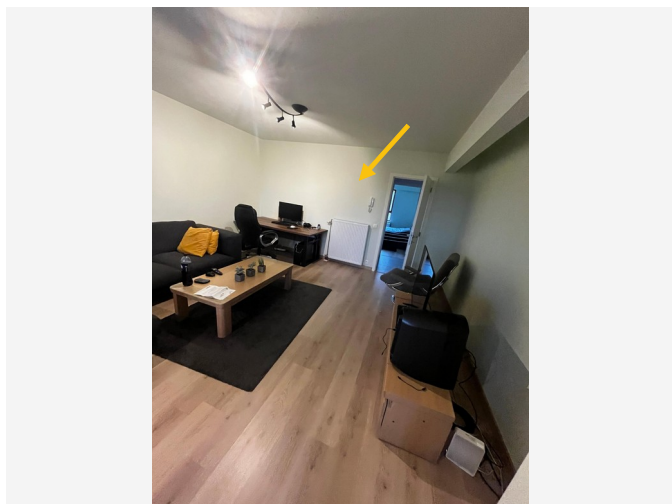
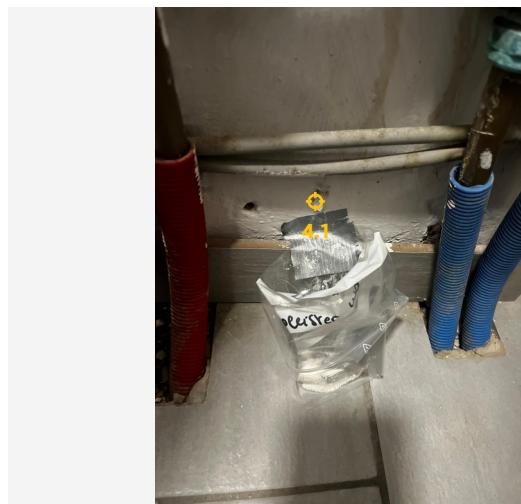
## Fiche 4: Pleisterwerk muren

Geen asbest

| # | Type | Referentie | Resultaat |
|---|---|---|---|
| 4.1 | Mengmonster | MM01 | Geen asbest |

| Beschrijving | Pleisterwerk muren |
| Bindmiddel van materiaal | Gips - kalk |
| Gebondenheid op basis van bindmiddel | Niet-hechtgebonden |
| Hoeveelheid (oppervlakte - dikte - aantal) | • 97,00 m <sup>2</sup> - 1,00 cm - 1 stuk |

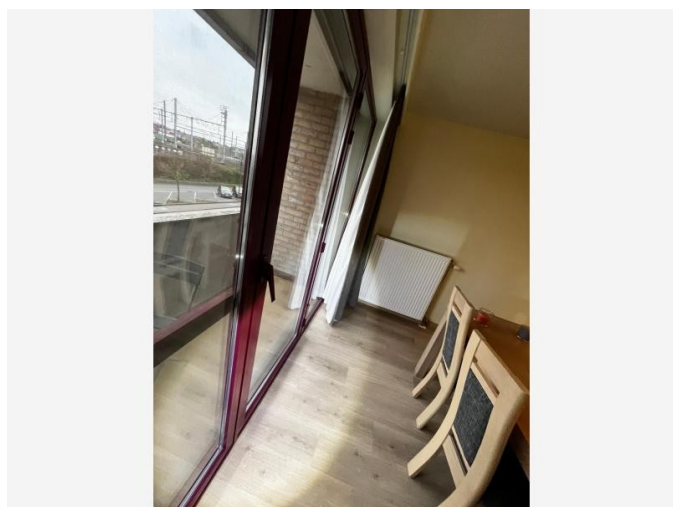
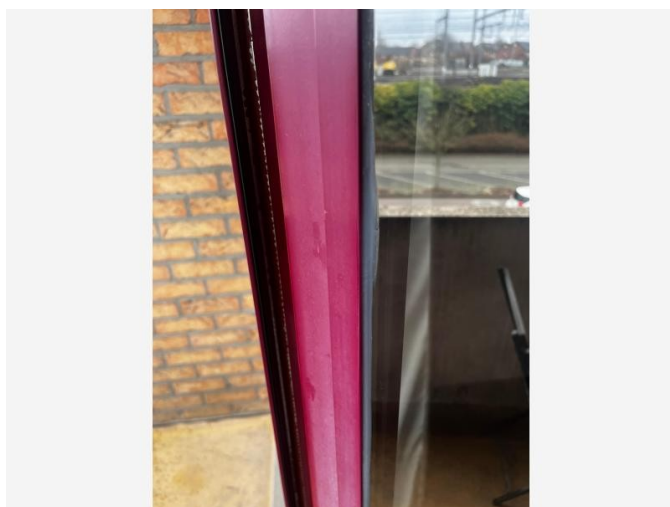
### Fiche 5: [Verplicht advies] Afdichtingsmateriaal aan schrijnwerk

| Beschrijving | Notitie | Terug te vinden op plannen |
|---|---|---|
| Fiche 5: [Verplicht advies] Afdichtingsmateriaal aan schrijnwerk | Tijdens de inspectie werd de afdichting aan het schrijnwerk beoordeeld. De aangetroffen materialen (kit, silicone, cementaire voegen,...) vertonen geen kenmerken die wijzen op de aanwezigheid van asbest. De gebruikte producten hebben het uitzicht en de samenstelling van moderne, niet-asbesthoudende materialen. In sommige gevallen werd vastgesteld dat er geen afdichtingsmateriaal aanwezig is. Op basis van de visuele vaststellingen wordt geconcludeerd dat de afdichting aan het schrijnwerk niet-asbestverdacht is, waarbij wordt opgemerkt dat geen uitspraak kan worden gedaan over onderliggende materialen aangezien het onderzoek niet-destructief werd uitgevoerd. | - |

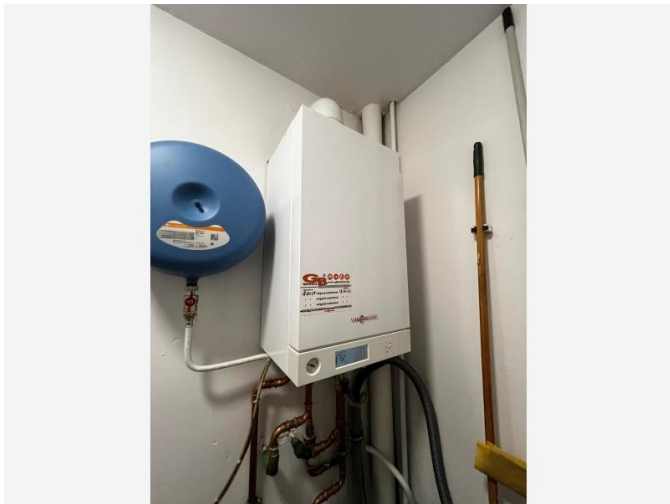
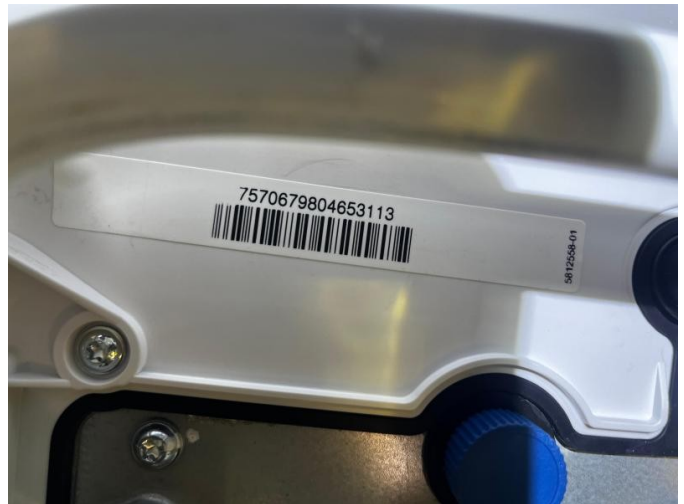
## Fiche 6: [Verplicht advies] Stookketel / Brander > 2001

| Beschrijving | Notitie | Terug te vinden op plannen |
|---|---|---|
| Fiche 6: [Verplicht advies] Stookketel / Brander > 2001 | Tijdens onze inspectie hebben we een bouwjaar kunnen achterhalen van de stookketel. Het toestel heeft een bouwjaar jonger dan 2001 waardoor kan besloten worden dat hierin geen asbesthoudende materialen aanwezig zijn. | Plan 1.4: Grondplan - Varia |
