# Asbestinventarisatetest

Hertogenlaan 98, 1970 Wezembeek-Oppem

Attestnummer : 20260210-000217.000

Uitgegeven op : 10.02.2026

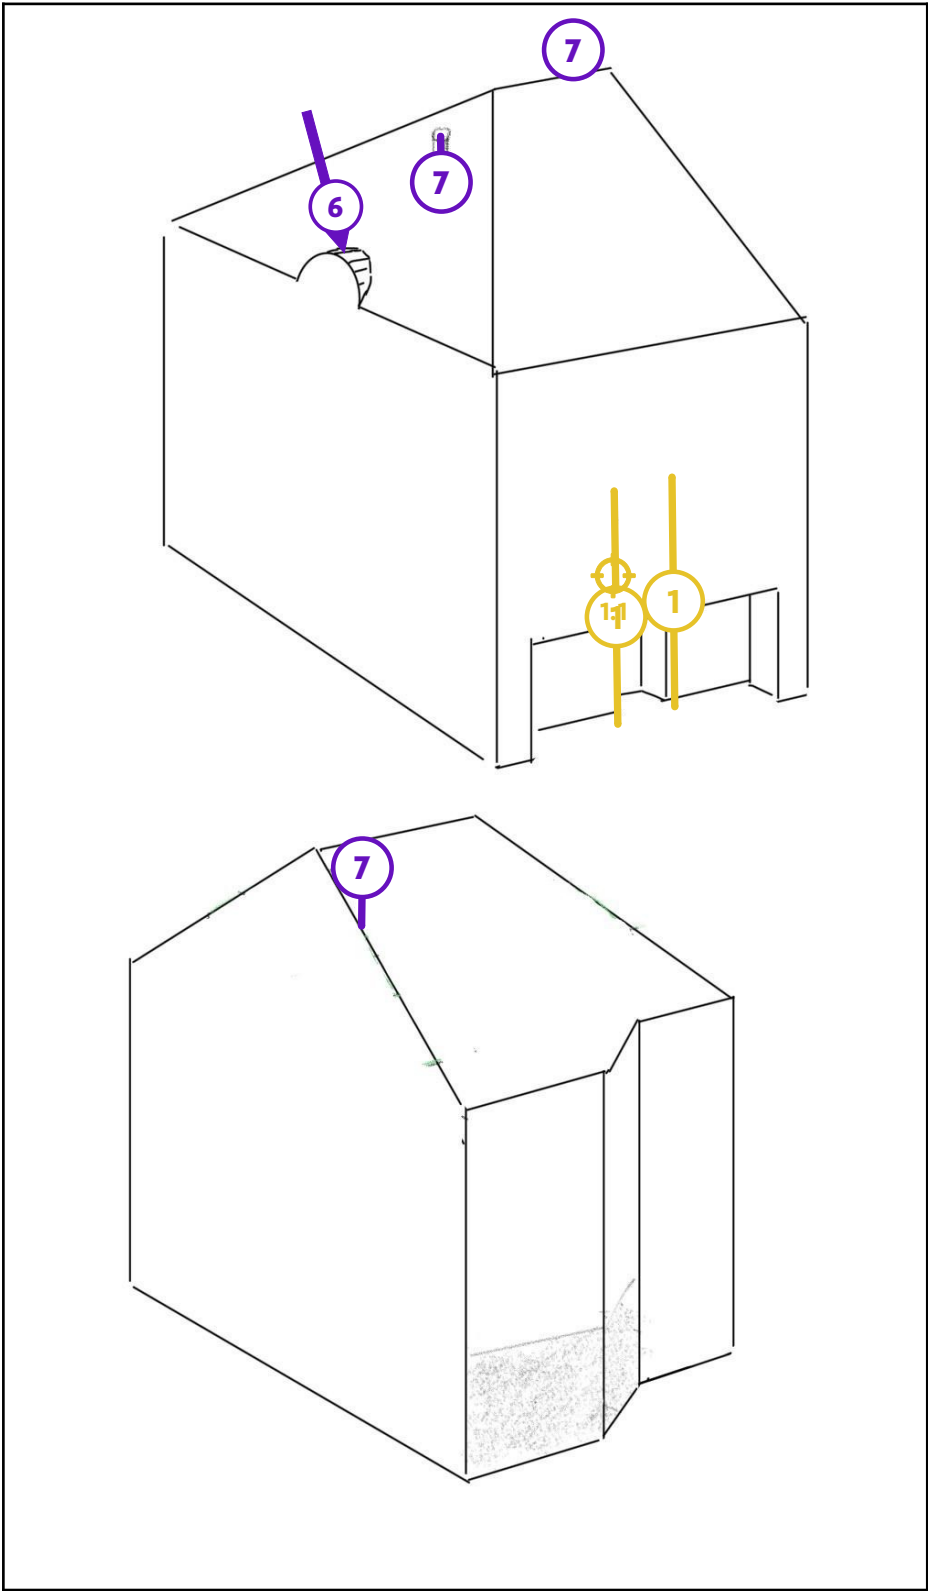
# Plan 1.6: Zijaanzichten

| 1. Verloren bekisting palen ( buis ) | Asbestmateriaal | Zorgvuldig beheren |
| 1.1 Code: 26056/03 | Puntmonster | - |

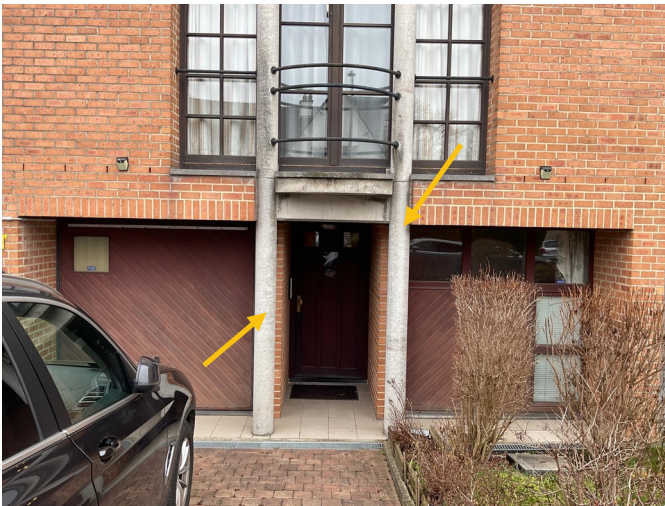
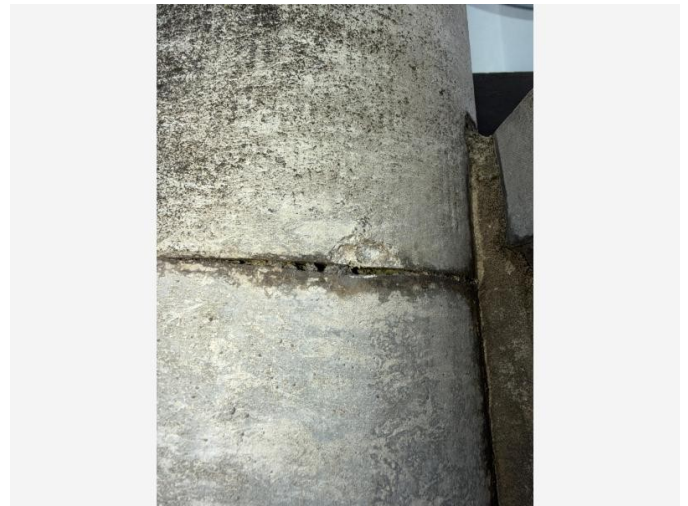
Het asbestmateriaal valt onder de mijlpaal van 2040.

| Eindbeoordeling materiaalarisico | Laag materiaalarisico en/of verlaagde kans op vezelvrijgave |

| Gebondenheid | Categorie 1: hechtgebonden in oorsprong |
| Asbestsoort (vezeltype) | Alleen chrysotiel |
| Toestand van het materiaal | Licht beschadigd, licht verweerd. Intact calciumsilicaatmateriaal of categorie III 'gebondenheid' |

| # | Type | Referentie | Resultaat |
|---|---|---|---|
| 1.1 | Puntmonster | 26056/03 | Chrysotiel |

| Beschrijving | Verloren bekisting palen ( buis ) |
| Eenvoudig bereikbaar | Nee <ul style="list-style-type: none"><li>• Verwijdering tast de bouwkundige integriteit aan.</li></ul> |

- Zorg voor een veilig beheer. Vermijd het beschadigen van het asbestmateriaal. Controleer de toestand jaarlijks op wijzigingen.

- Eenvoudige handelingen: enkel door erkend asbestverwijderaar  
De techniek van de eenvoudige handelingen mag worden toegepast bij de verwijdering van deze toepassing .

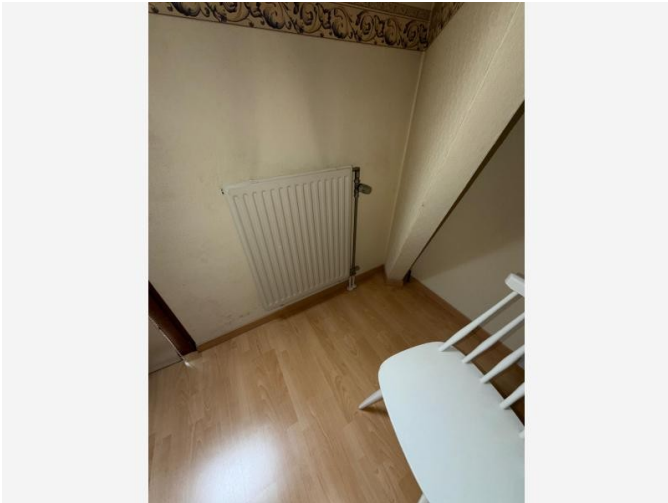
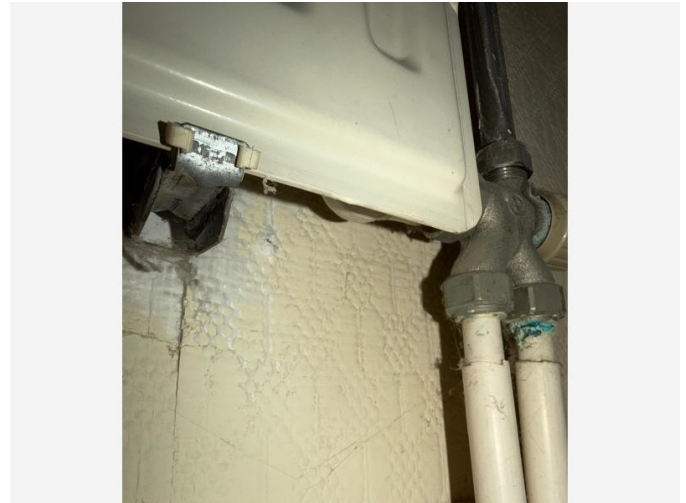
## Fiche 3: \* Pleisterwerk muren

Geen asbest

| # | Type | Referentie | Resultaat |
|---|---|---|---|
| 3.1 | Mengmonster | 26056/01 | Geen asbest |

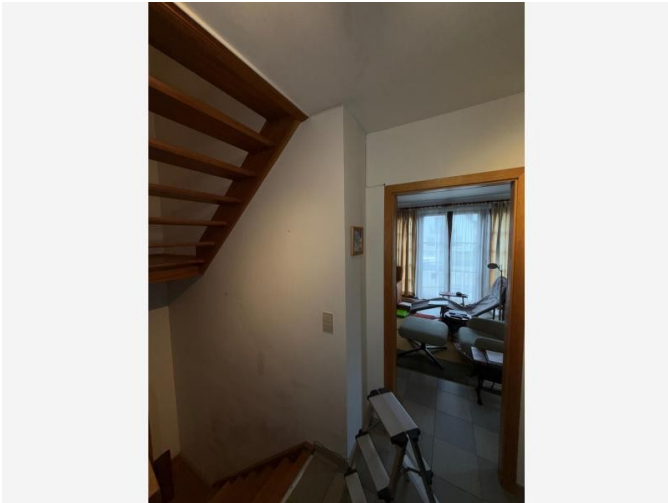
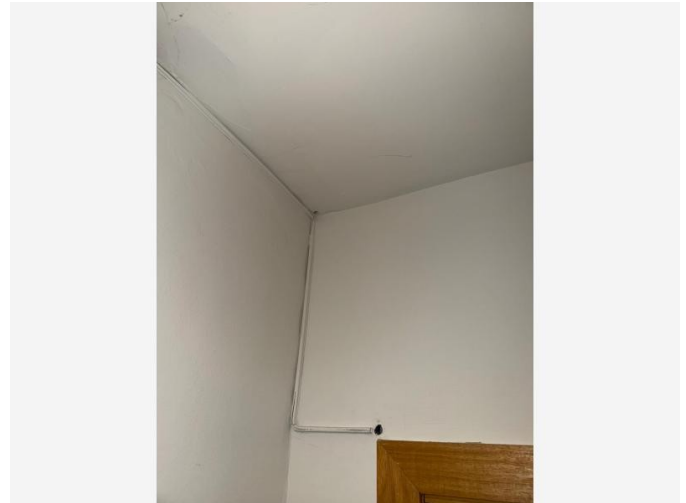
## Fiche 4: \* Pleisterwerk plafonds

Geen asbest

| # | Type | Referentie | Resultaat |
|---|---|---|---|
| 4.1 | Mengmonster | 26056/02 | Geen asbest |

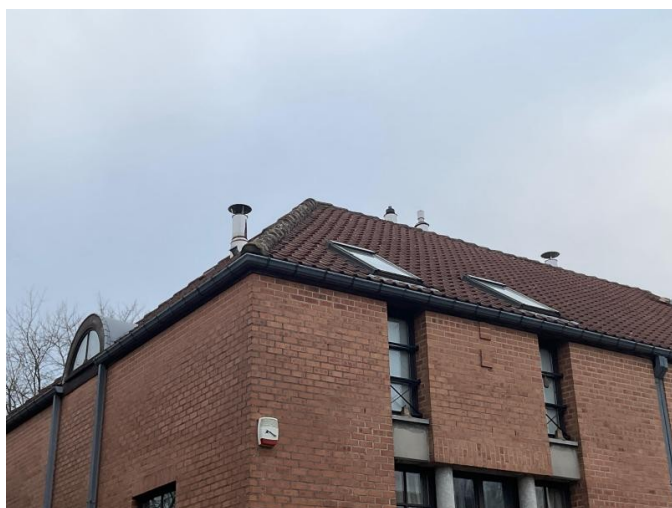
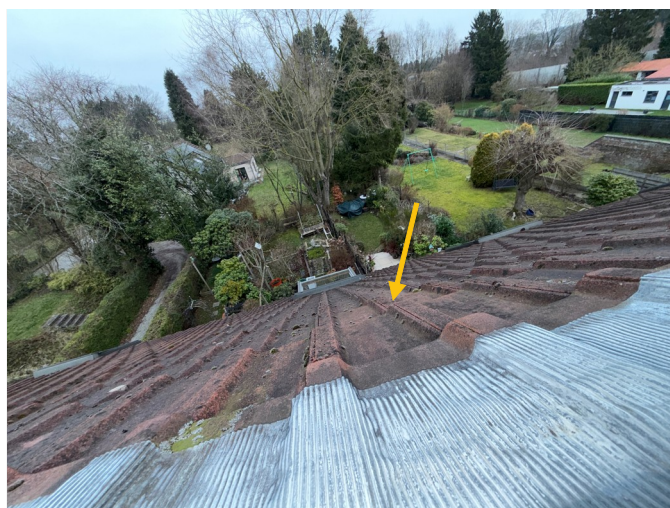
### Fiche 5: - geen verdacht dakbedekking dakpannen

| Beschrijving | Notitie | Terug te vinden op plannen |
|---|---|---|
| Fiche 5: - geen verdacht dakbedekking dakpannen | er werd geen verdachte dakbedekking vastgesteld | - |

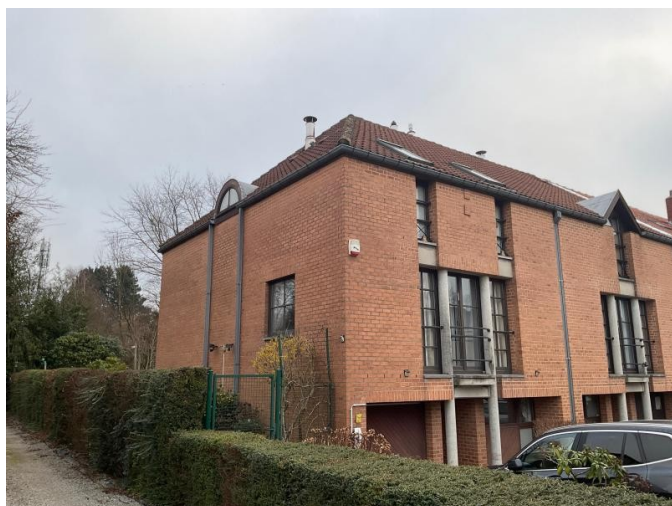
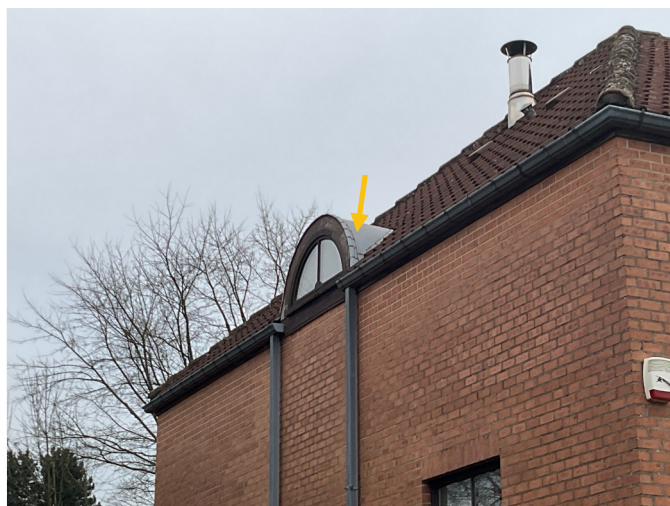
## Fiche 6: - geen verdacht dakbedekking ( loden afwerking )

| Beschrijving | Notitie | Terug te vinden op plannen |
|---|---|---|
| Fiche 6: - geen verdacht dakbedekking ( loden afwerking ) | er werd geen verdachte dakbedekking vastgesteld | Plan 1.6: Zijaanzichten |

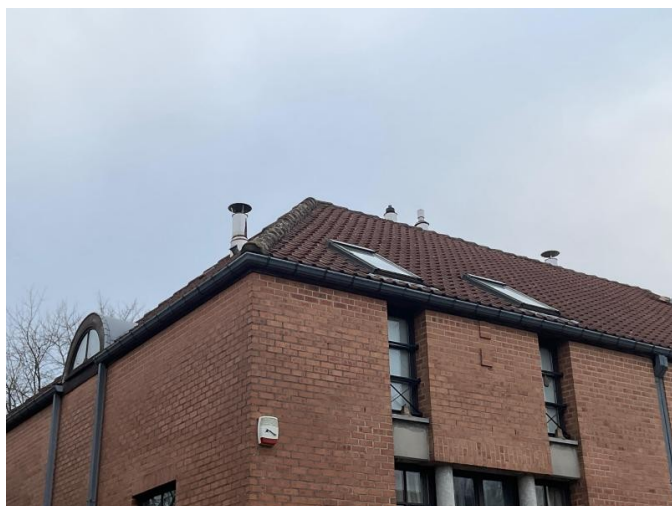
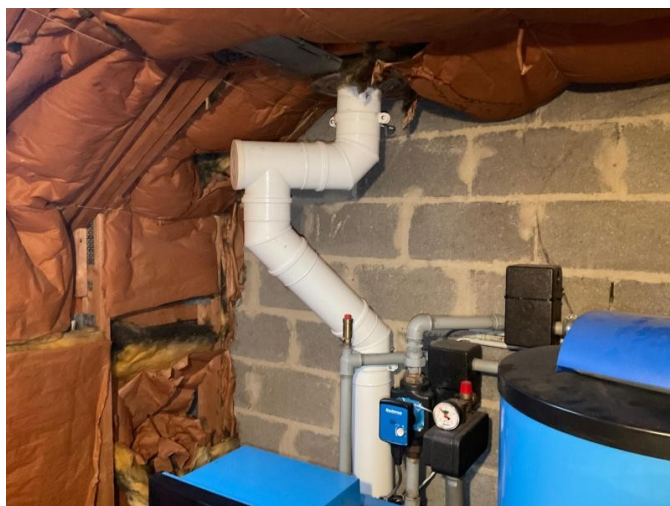
## Fiche 7: Geen verdachte Rookgaskanaal

| Beschrijving | Notitie | Terug te vinden op plannen |
|---|---|---|
| Fiche 7: Geen verdachte Rookgaskanaal | Er werden geen verdachte rookgaskanalen vastgesteld .<br><br>Zowel die van de houtkachel als die van de cv ketel zijn in metaal | Plan 1.6: Zijaanzichten |

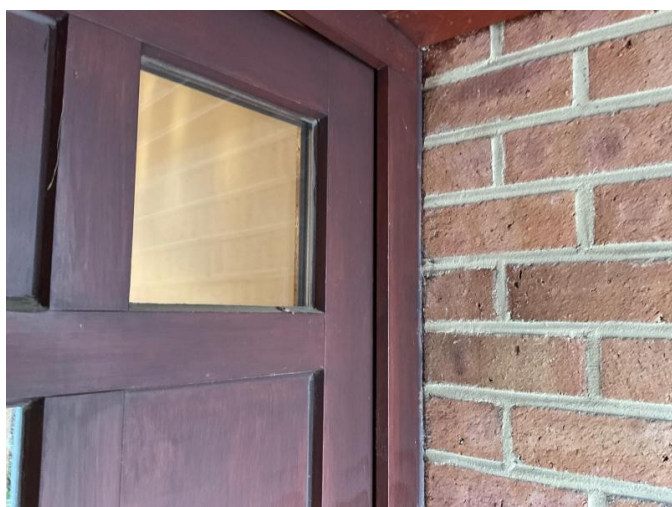
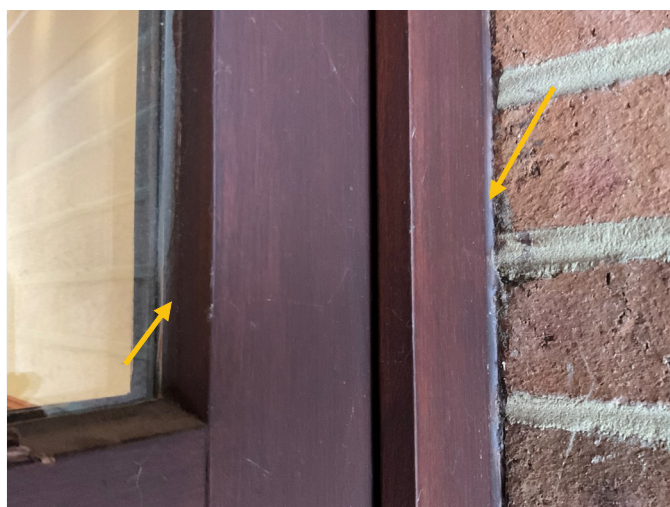
## Fiche 8: - siliconen afdichtmateriaal aan schrijnwerk

| Beschrijving | Notitie | Terug te vinden op plannen |
|---|---|---|
| Fiche 8: - siliconen afdichtmateriaal aan schrijnwerk | er werd geen verdachte afdichtmateriaal vastgesteld aan het schrijnwerk van de ramen of deuren . | - |

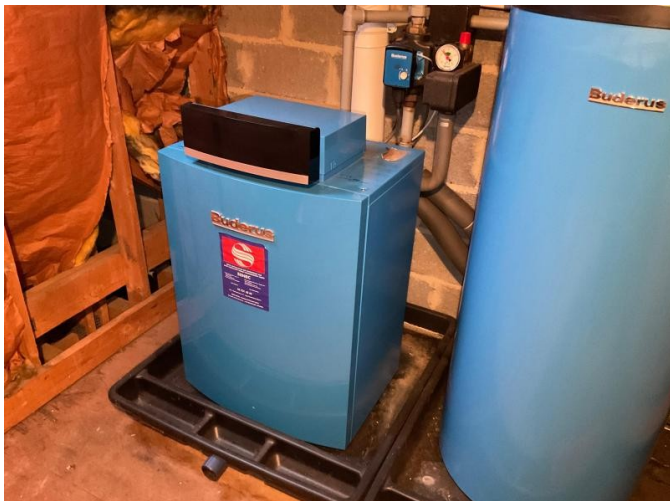
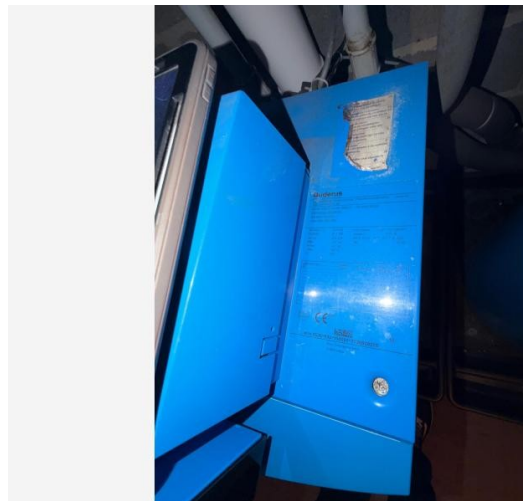
## Fiche 9: \* Stookketel na 2001

| Beschrijving | Notitie | Terug te vinden op plannen |
|---|---|---|
| Fiche 9: * Stookketel na 2001 | de CV-ketel is van na 2001 en bevat geen asbest verdachten componenten . | Plan 1.5: Zolder |

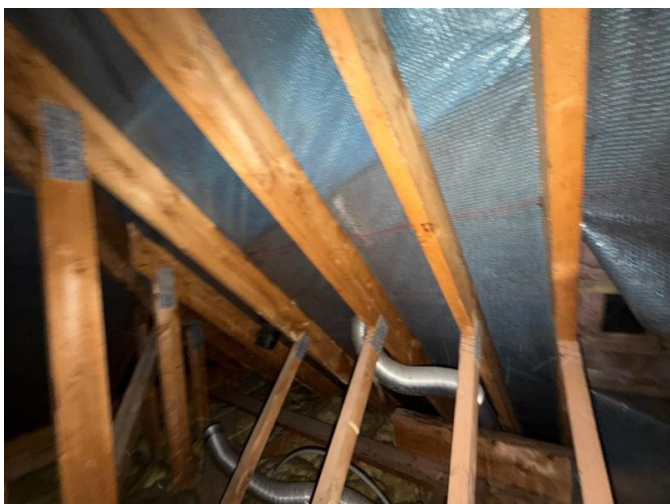
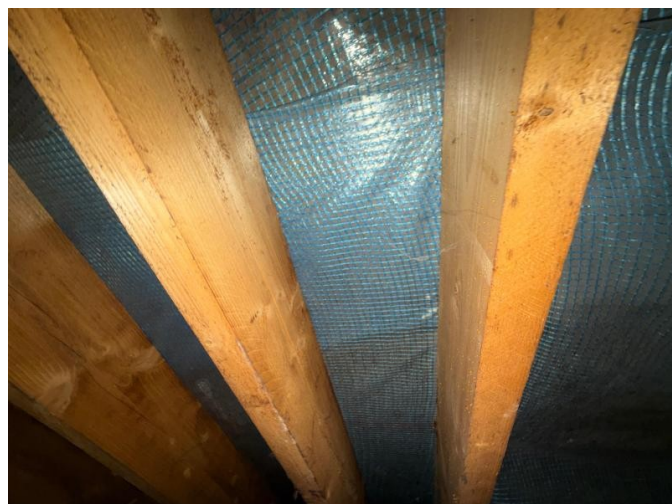
## Fiche 10: - Geen verdacht onderdak

| Beschrijving | Notitie | Terug te vinden op plannen |
|---|---|---|
| Fiche 10: - Geen verdacht onderdak | Er werd geen verdacht onderdak vastgesteld | Plan 1.7: Zijaanzichten |

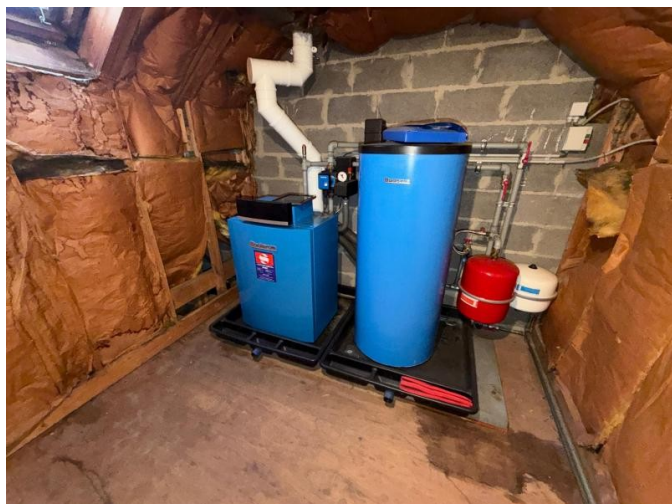
### Fiche 11: -geen verdacht leiding isolatie

| Beschrijving | Notitie | Terug te vinden op plannen |
|---|---|---|
| Fiche 11: -geen verdacht leiding isolatie | Er werd geen verdacht leiding isolatie vastgesteld | - |
