# Asbestinventarisatattest

Kaasmarkt 139, 1780 Wemmel

Attestnummer : 20260202-000462.000

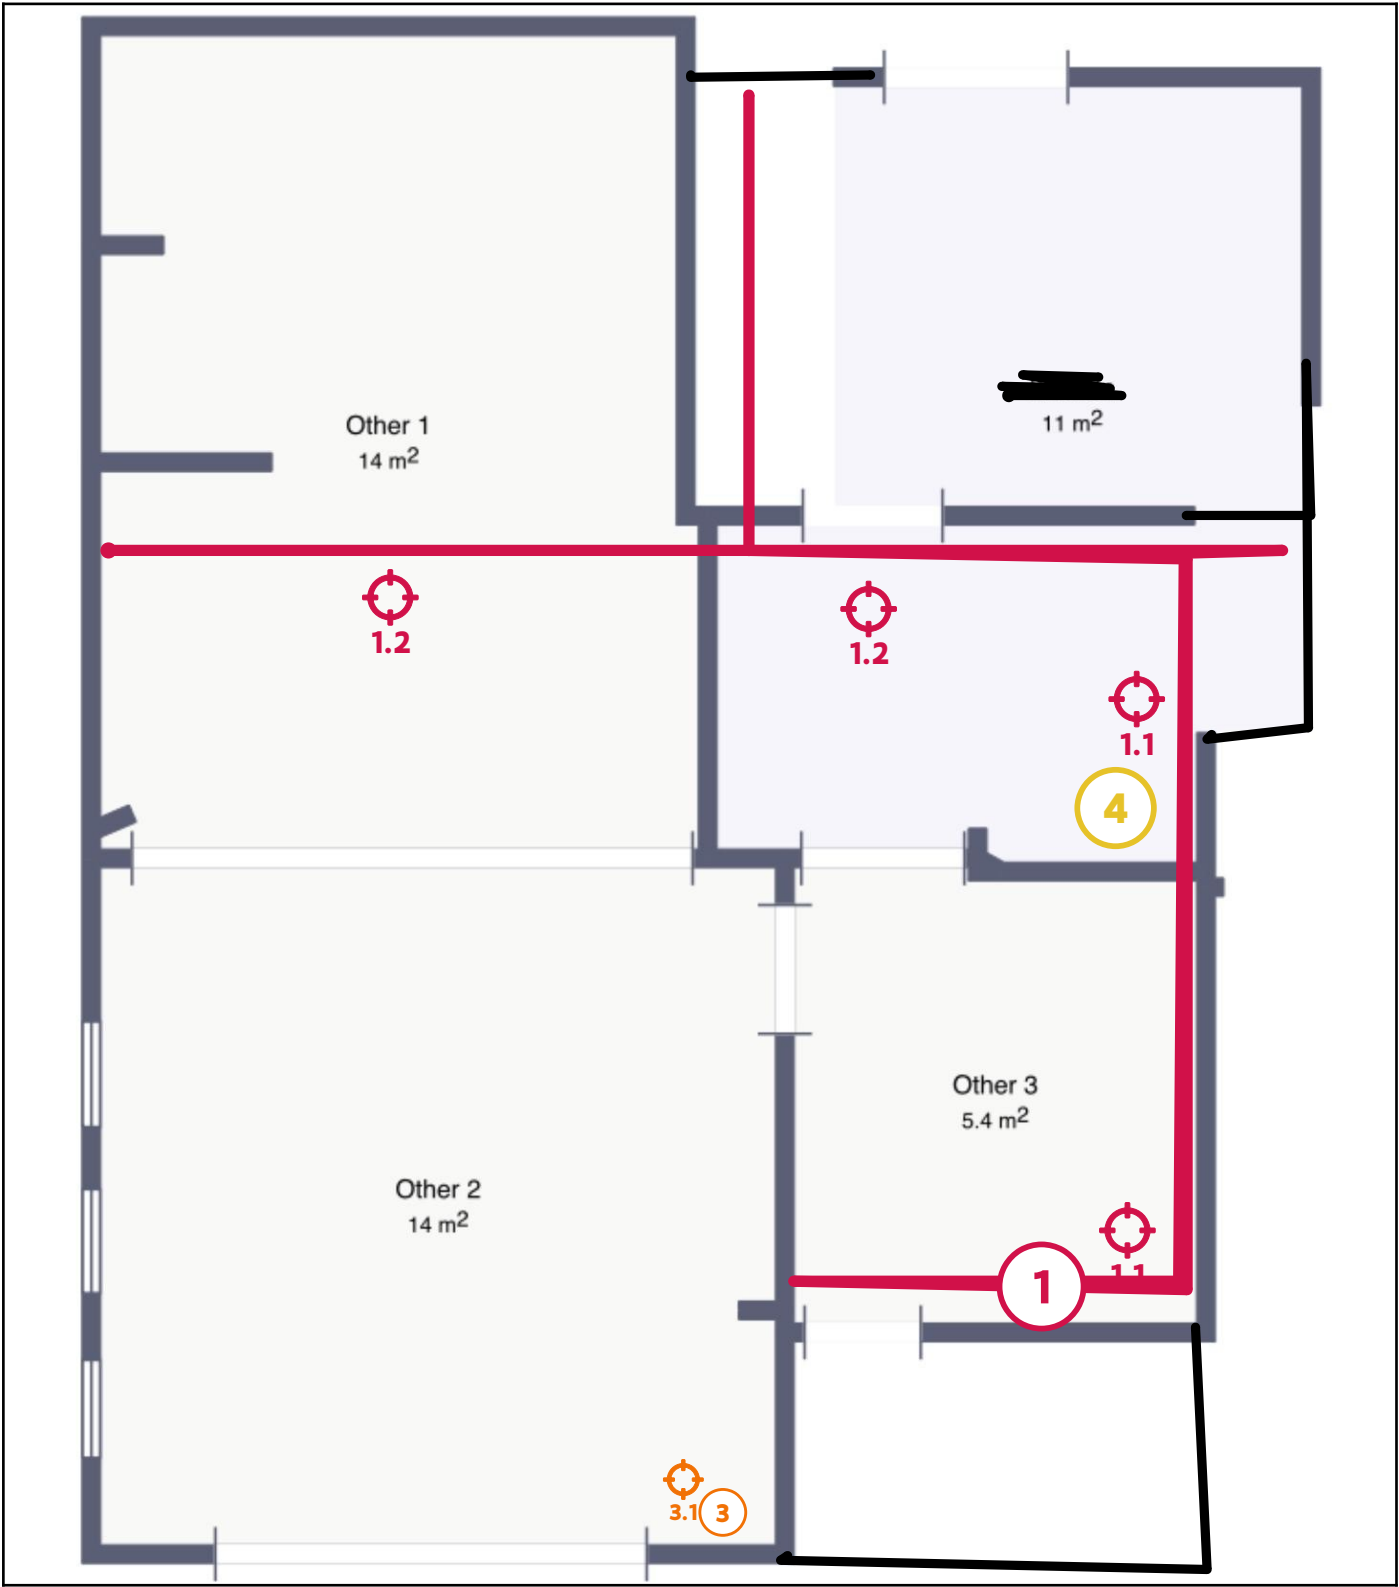
# Plan 1.1: Kelder

| 1. Thermische buisisolatie | Asbestmateriaal | Dringend verwijderen |
| 3. Cementbuis garage | Asbestmateriaal | Verwijderen |
| 4. Cementbuis stookruimte | Asbestmateriaal | Zorgvuldig beheren |

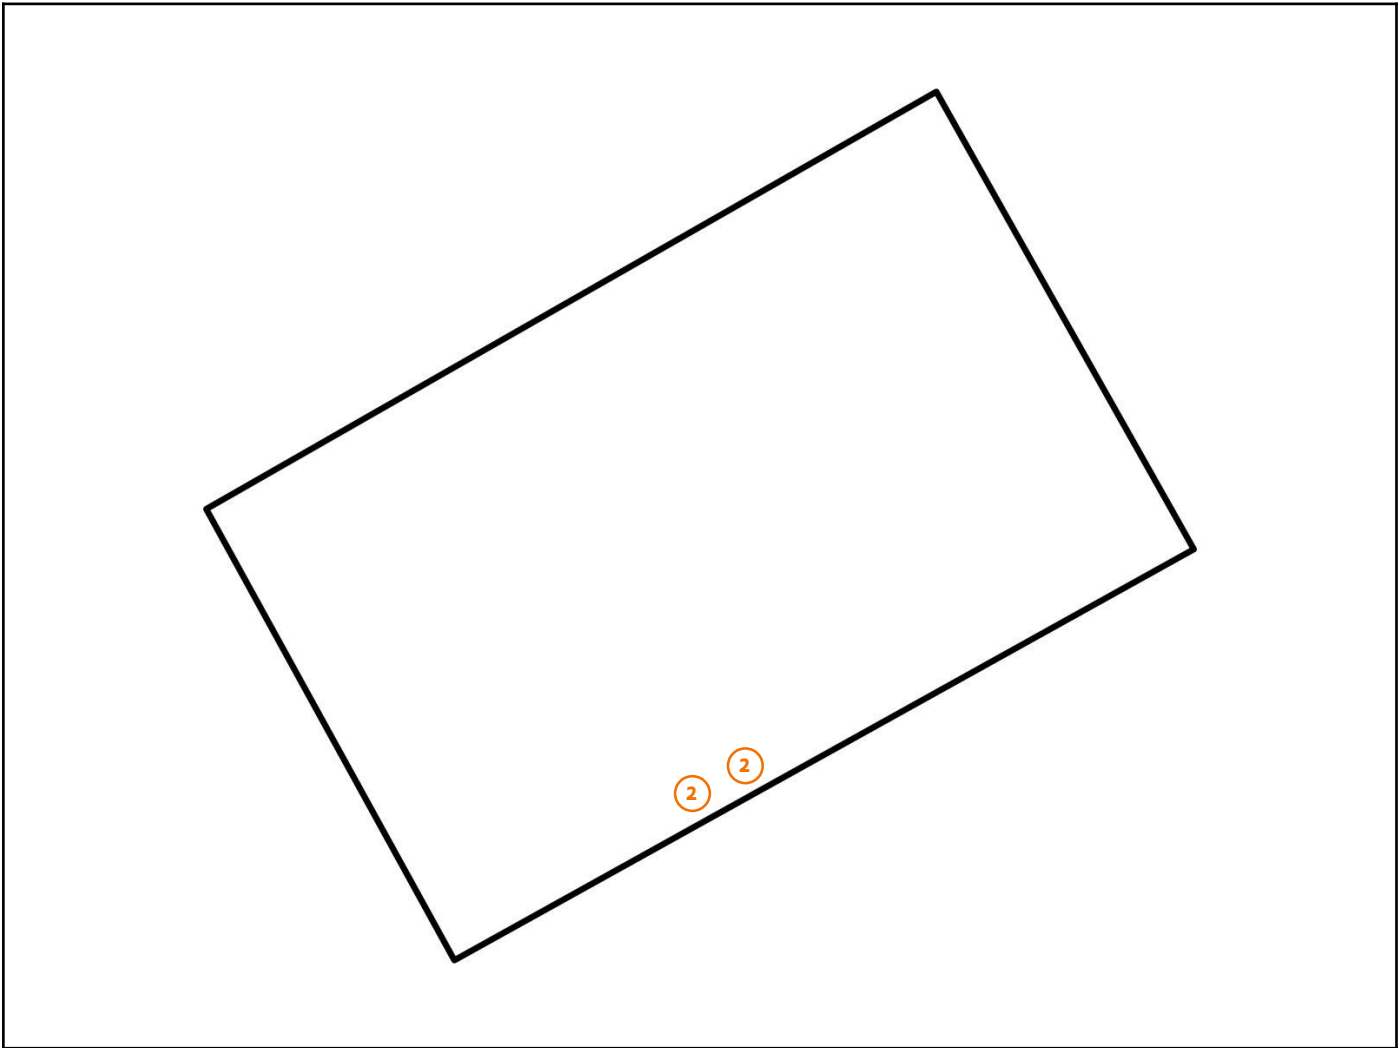
# Plan 1.5: Bovenaanzicht

| Beschrijving | Type | Actie |
|---|---|---|
| 2. Rookgaskanalen | Asbestmateriaal | Verwijderen |

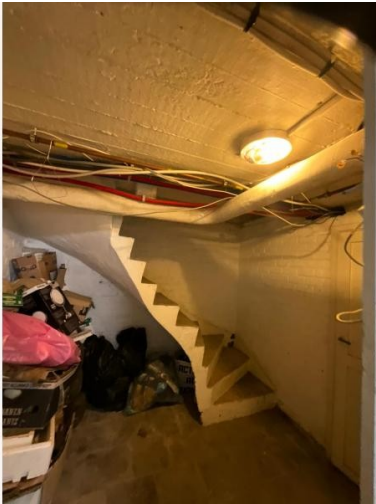
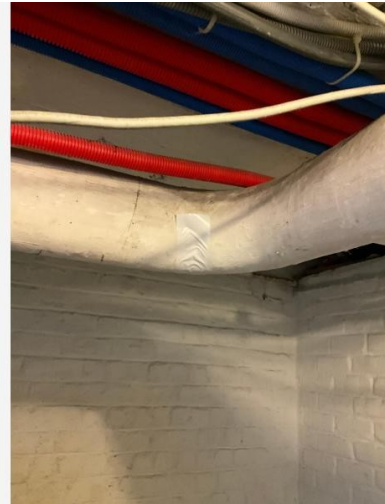
| Eindbeoordeling materiaalarisico | Hoog materiaalarisico en/of hoge kans op vezelvrijgave |

| Gebondenheid | Categorie 2: niet-hechtgebonden met matrix |
| Asbestsoort (vezeltype) | Amfibool aanwezig, uitgezonderd crocidoliet |
| Asbestconcentratie | Hoog ( $\geq 50\%$ ) |
| Afschermingsgraad van het gehele materiaal | Geheel of deels (ook) vrij aan de binnenlucht |
| Toestand van het materiaal | Matig beschadigd, matig verweerd |

| # | Type | Referentie | Resultaat |
|---|---|---|---|
| 1.1 | Mengmonster | TBI-B | Amosiet |
| 1.2 | Mengmonster | TBI-RS | Amosiet |

| Beschrijving | Thermische buisisolatie |

**Dringend verwijderen**

- Scherm in afwachting van verwijdering het asbestmateriaal af van luchtstromingen en verstoring: bijvoorbeeld door het te verpakken, te fixeren, af te dekken, signalisatie - afbakening aan te brengen, ...

- Hermetische zone (erkend asbestverwijderaar)  
Deze toepassing kan enkel door een erkende asbestverwijderaar via de methodiek van hermetische zone verwijderd worden omdat verwijdering via de methodiek van eenvoudige handelingen en/of couveusezakmethode niet mogelijk is; en er automatisch een verhoogd risico op vrijgave van asbestvezels (max. concentratie 0,01 vezels/cm - CODEX Art. VI.3-54) ontstaat. (Bron: CODEX - Art. VI.3-61.- par 1.)

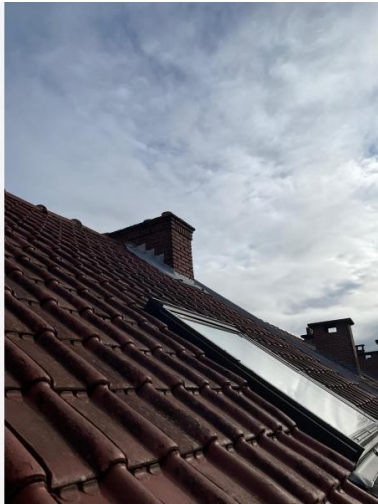
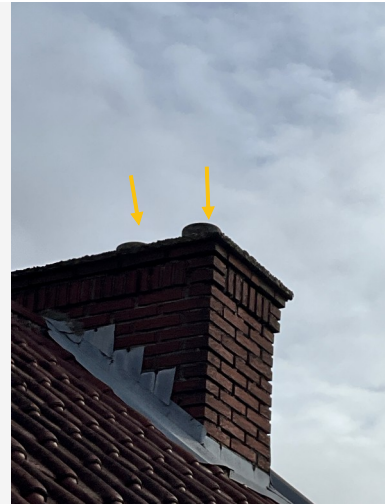
| Eindbeoordeling materiaalrisico | Verhoogd materiaalrisico en/of verhoogde kans op vezelvrijgave |

| Gebondenheid | Categorie 1: hechtgebonden in oorsprong |
| Asbestsoort (vezeltype) | Crocidoliet aanwezig |
| Asbestconcentratie | Laag (< 50%) |
| Afschermingsgraad van het gehele materiaal | Geheel of deels vrij aan de buitenlucht |
| Toestand van het materiaal | Matig beschadigd, matig verweerd |

| Beschrijving | Rookgaskanalen |

Verwijderen

- Zorg voor een veilig beheer. Vermijd het beschadigen van het asbestmateriaal. Controleer de toestand jaarlijks op wijzigingen.
- Voer bijkomende staalname(s) uit.

- Eenvoudige handelingen: mag via doe-het-zelf of door werknemer(s) met opleidingsattest eenvoudige handelingen  
De toepassing mag zelf verwijderd worden onder de voorwaarden terug te vinden op:  
<https://ovam.vlaanderen.be/wie-mag-wat-verwijderen>

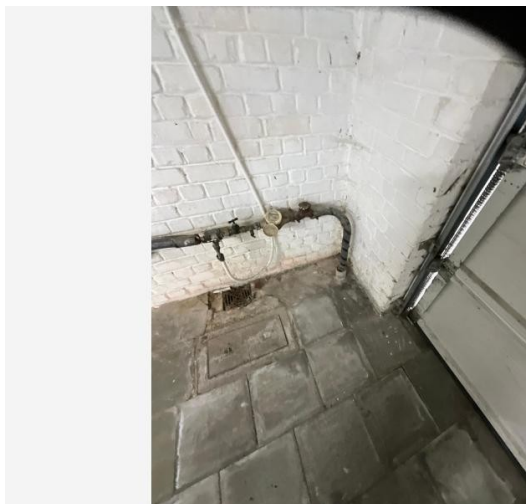
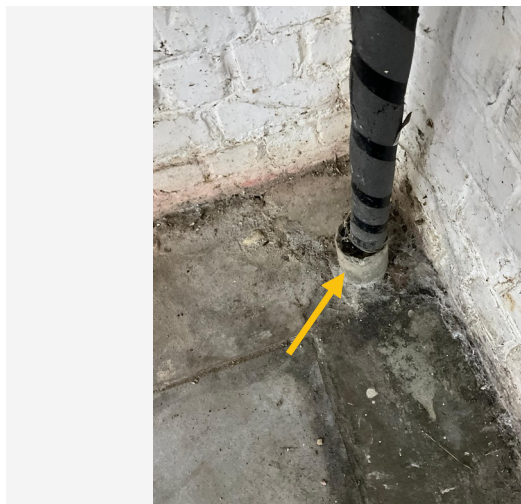
| Eindbeoordeling materiaalrisico | Verhoogd materiaalrisico en/of verhoogde kans op vezelvrijgave |

| Gebondenheid | Categorie 1: hechtgebonden in oorsprong |
| Asbestsoort (vezeltype) | Crocidoliet aanwezig |
| Asbestconcentratie | Laag (< 50%) |
| Afschermingsgraad van het gehele materiaal | Geheel of deels (ook) vrij aan de binnenlucht |
| Toestand van het materiaal | Licht beschadigd, licht verweerd. Intact calciumsilicaatmateriaal of categorie III 'gebondenheid' |

| # | Type | Referentie | Resultaat |
|---|---|---|---|
| 3.1 | Puntmonster | buis | Chrysotiel, Crocidoliet |

| Beschrijving | Cementbuis garage |

Verwijderen

- Zorg voor een veilig beheer. Vermijd het beschadigen van het asbestmateriaal. Controleer de toestand jaarlijks op wijzigingen.

- Eenvoudige handelingen: mag via doe-het-zelf of door werknemer(s) met opleidingsattest eenvoudige handelingen  
Deze toepassing kan door een aannemer die over een opleidingsattest eenvoudige handelingen beschikt of door een particulier (doe-het-zelf), verwijderd worden indien er geen verhoogd risico op vrijgave van asbestvezels (max. concentratie 0,01 vezels/cm<sup>3</sup> - CODEX Art. VI.3-54) ontstaat en de toepassing voorafgaand wordt gefixeerd/bevochtigd; de individuele elementen zonder machinale werktuigen (boormachine, slijpschijf, hogedrukreiniger,...) en zonder breken of gooien een voor een losgemaakt worden; en ten slotte dubbel en luchtdicht verpakt weggevoerd worden naar een erkend afvalpunt (recyclagepark).
