Asbestinventarisatetest

Halvesteenstraat 33, 1980 Zemst

Attestnummer : **20260211-000037.000**

Asbestveilig (maar mogelijk niet asbestvrij)

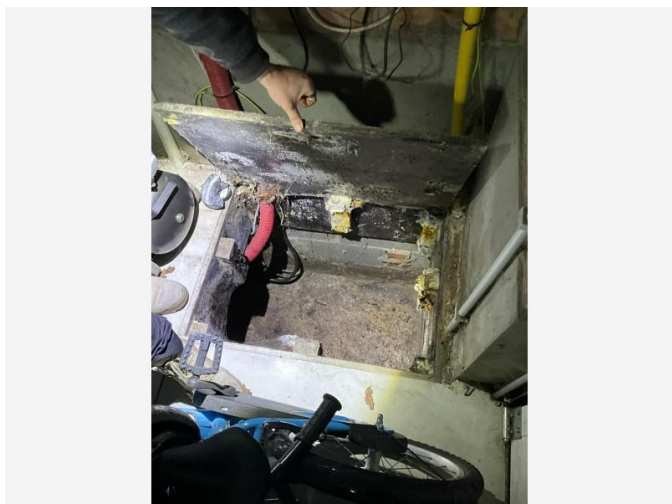
Situeringfoto

Permanente beperking

Reden: de inspectieruimte is lager dan 1,5 m

Uitleg van de asbestdeskundige: In het inspectieprotocol behoort een ruimte lager dan 1,5 m niet tot het onderzoek.

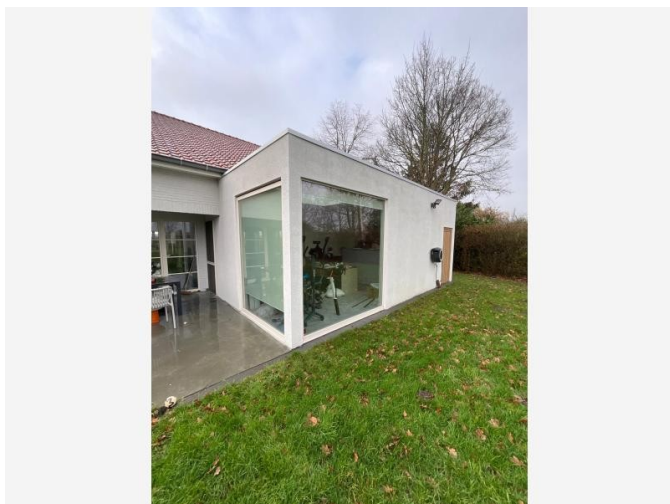
Situeringfoto

Uitgesloten van inspectie

Bouwjaar: 2021

Constructies gebouwd vanaf 2001 moeten niet onderzocht worden

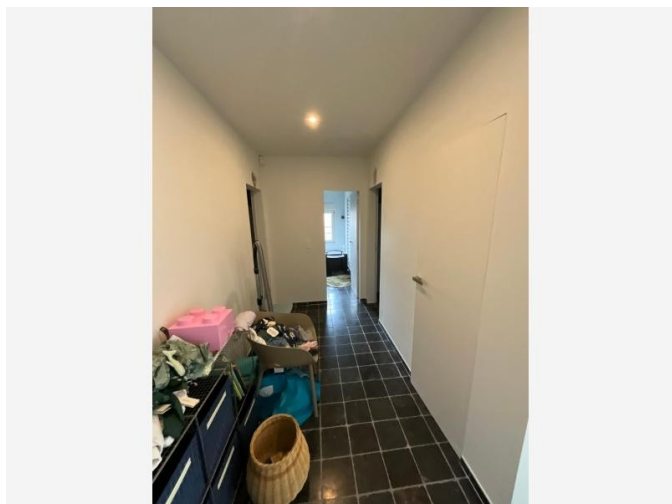
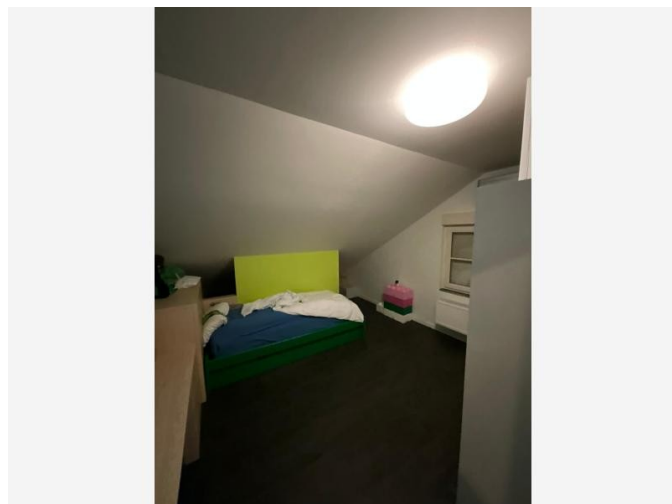
Informatie over een niet-asbestverdacht materiaal

plafonds zijn afgewerkt met valse plafonds in plaatmateriaal. Het is niet duidelijk of er pleisterwerk of ander verdacht asbestmateriaal aanwezig is achter / op deze valse plafonds, het is aangewezen om bijkomend onderzoek uit te voeren bij werken. Het plafond bestaat uit hout en gyproc. Zonder destructieve handeling is het niet mogelijk om na te gaan of er asbesthoudende materialen aanwezig zijn achter de plafond afwerking. Als bij sloop of renovatie blijkt dat er achter deze plafonds nog pleisterwerk of asbest verdachte toepassingen aanwezig zijn, moet dit bemonsterd worden.

Basis voor advies	De asbestdeskundige beoordeelt het materiaal als niet-asbestverdacht.
-------------------	---

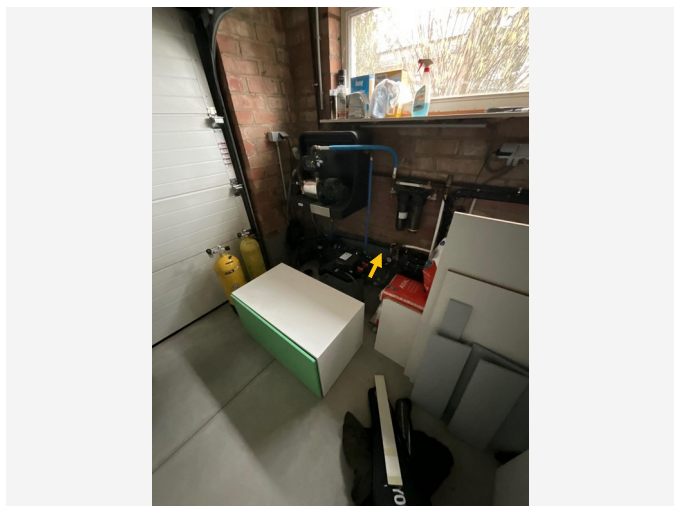
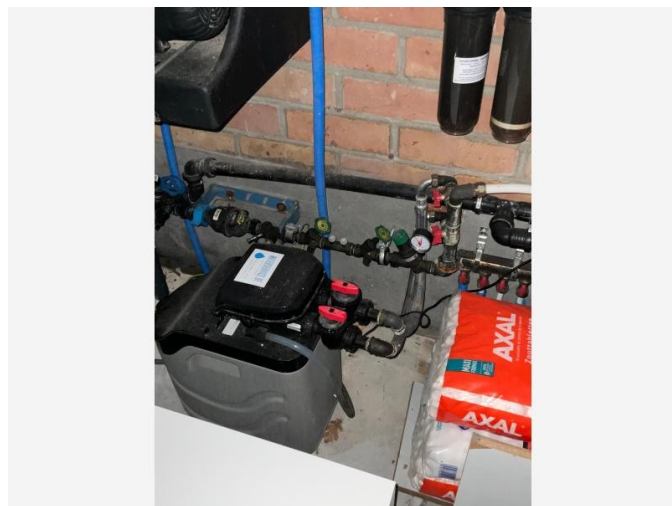
Fiche 4: Cementering binnen

Geen asbest

#	Type	Referentie	Resultaat
4.1	Mengmonster	2	Geen asbest

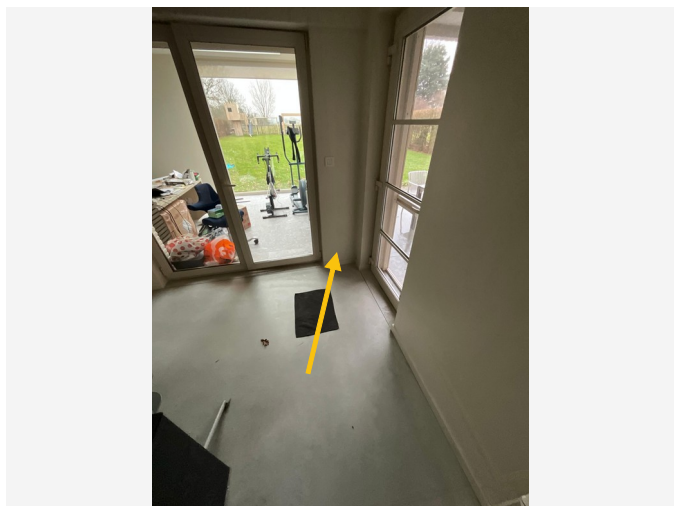
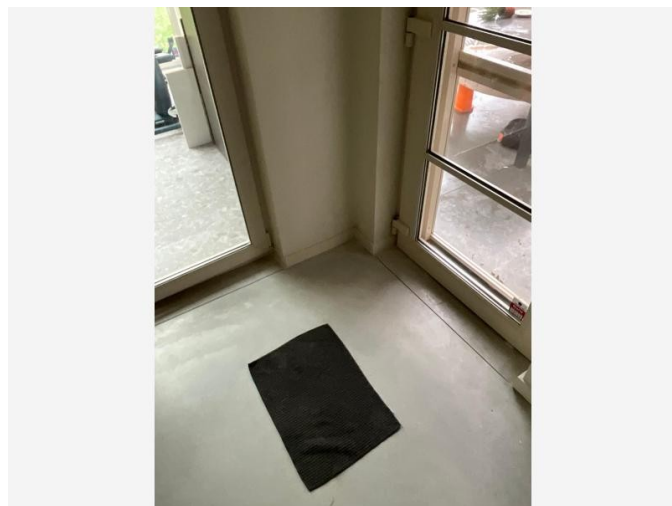
Geen asbest

#	Type	Referentie	Resultaat
5.1	Mengmonster	1	Geen asbest

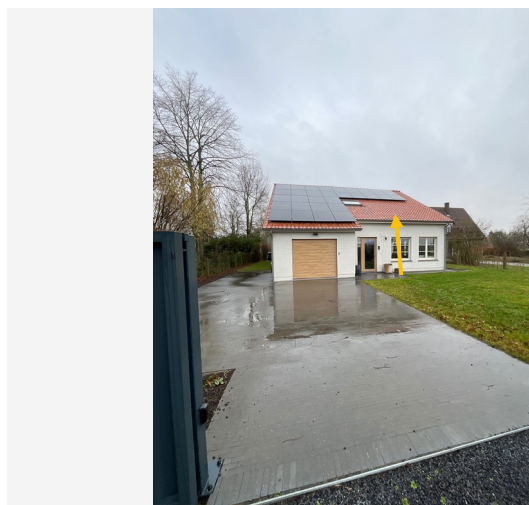
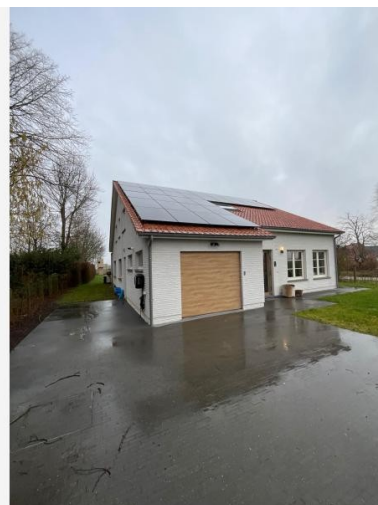
Beschrijving	Notitie	Terug te vinden op plannen
Fiche 6: Dakbedekking niet verdacht.	De dakbedekking wordt gecontroleerd. deze bestaat uit dakpannen bevat geen asbest verdachte materialen. De dakbedekking werd vernieuwd. Zie bewijsdocumenten.	-
Fiche 7: Onderdak soepel	Het onderdak is soepel en is bij deze niet asbest verdacht	-
Fiche 8: Dakbedekking niet verdacht.	De dakbedekking wordt gecontroleerd. deze bestaat uit dakpannen bevat geen asbest verdachte materialen.	-

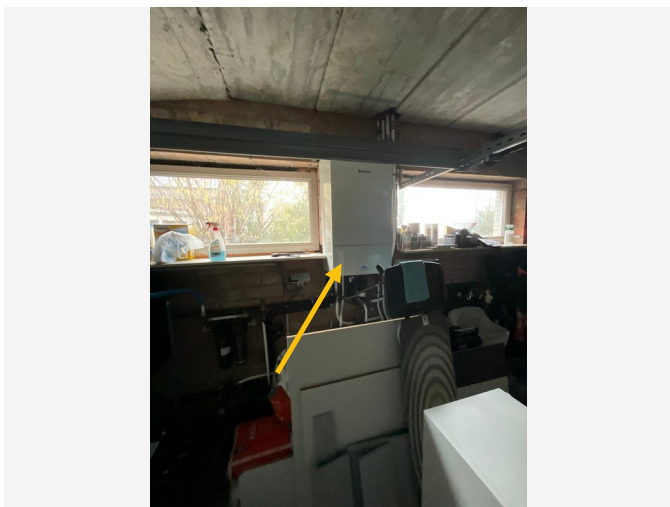
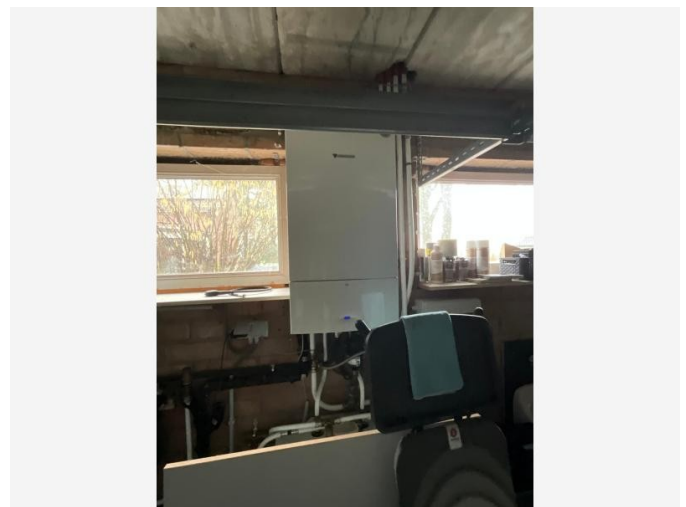
Beschrijving	Notitie	Terug te vinden op plannen
Fiche 9: Rookgaskanaal niet aanwezig.	-	-
Fiche 10: Ketel recent	De ketel is recent en is niet asbestverdacht.	-
Fiche 11: Leiding isolatie niet aanwezig	-	-
Fiche 12: Ramen recent	De ramen zijn recent en de kit van de ramen is zacht en elastisch en niet asbest verdacht.	-
Fiche 13: Lift niet aanwezig	-	-
