# Asbestinventarisatattest

Gebr. Persoonsstraat 14, 3150 Haacht

Attestnummer : 20260205-000234.001

Uitgegeven op : 05.02.2026

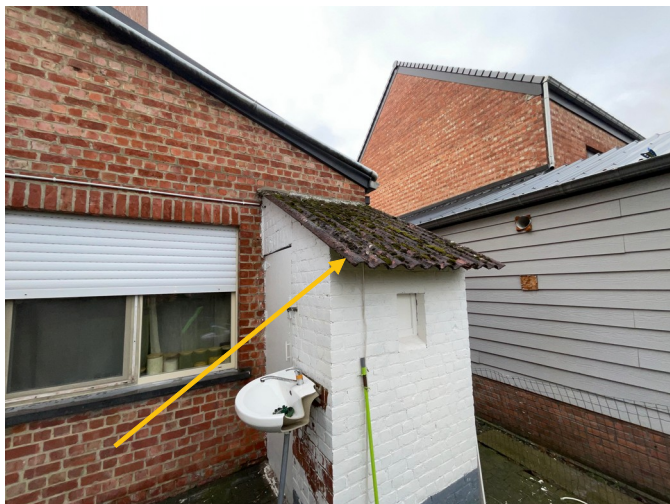
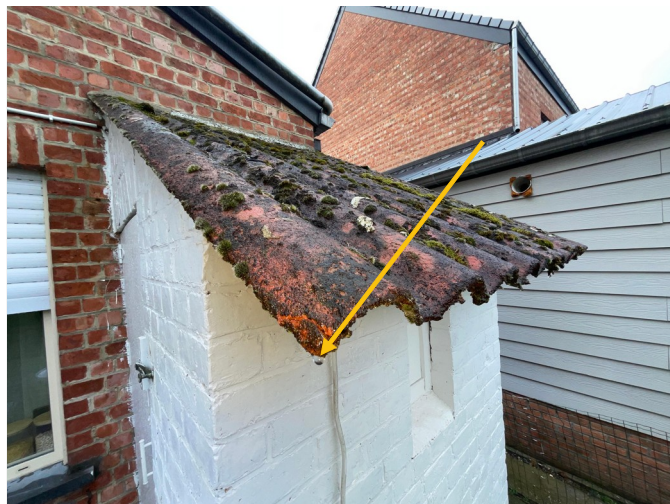
## Conclusie

Het asbestmateriaal valt onder de mijlpaal van 2034.

**Dringend verwijderen**

| Eindbeoordeling materiaalrisico | Hoog materiaalrisico en/of hoge kans op vezelvrijgave |

| Asbestsoort (vezeltype) | Crocidoliet aanwezig |
| Toestand van het materiaal | Zwaar beschadigd, zwaar verweerd |

| # | Type | Referentie | Resultaat |
|---|---|---|---|
| 1.1 | Puntmonster | MM03 | Crocidoliet, Chrysotiel |

- Verwijder dit asbestmateriaal zo snel mogelijk. Volg de toestand goed op.
- Hemelwater dat afspoelt van asbestcement daken of gevels kan asbestdeeltjes bevatten. Gebruik het enkel voor gesloten circuits (bv. spoelen toiletten). Reinig na het vervangen van het dak of de gevel de dakgoten en regenwaterput of -ton om asbesthoudend sediment of slib te verwijderen

- Eenvoudige handelingen: mag via doe-het-zelf of door werknemer(s) met opleidingsattest eenvoudige handelingen  
Deze toepassing betreft een hechtgebonden asbesttoepassing en kan door een aannemer die over een opleidingsattest eenvoudige handelingen beschikt of door een particulier (doe-het-zelf), verwijderd worden indien:
  - 1) er geen verhoogd risico op vrijgave van asbestvezels ontstaat;
  - 2) de toepassing voorafgaand wordt gefixeerd/bevochtigd;
  - 3) de individuele elementen zonder machinale werktuigen en zonder breken of gooien een voor een losgemaakt worden;

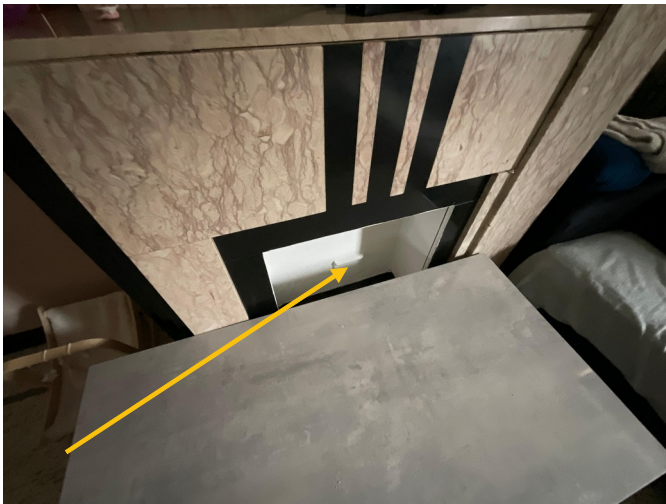
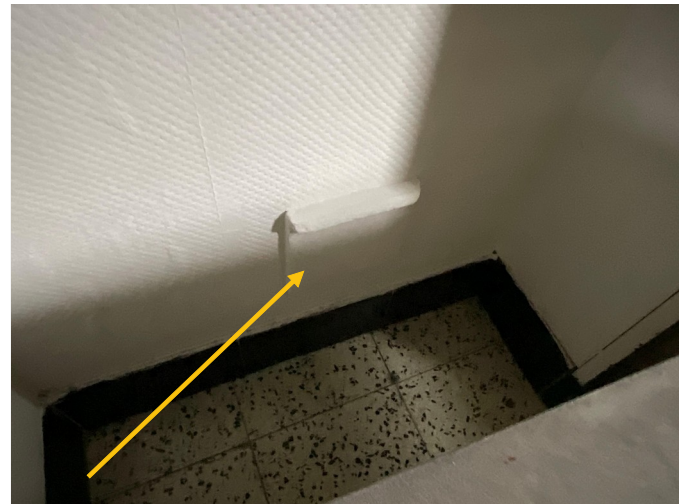
Het asbestmateriaal valt onder de mijlpaal van 2040.

Verwijderen

| Eindbeoordeling materiaalrisico | Verhoogd materiaalrisico en/of verhoogde kans op vezelvrijgave |

| Toestand van het materiaal | Licht beschadigd, licht verweerd. Intact calciumsilicaatmateriaal of categorie III 'gebondenheid' |

| Identificatiemethode | <p>De asbestdeskundige beoordeelt het materiaal als asbestverdacht en dus asbesthoudend, en dit zonder monstername.</p> <p>Motivatie: De monstername brengt andere schade aan dan schade die inherent is aan de monstername.</p> |

- Verwijder dit asbestmateriaal zo snel mogelijk. Volg de toestand goed op.
- Voer bijkomende staalname(s) uit.

- Eenvoudige handelingen: mag via doe-het-zelf of door werknemer(s) met opleidingsattest eenvoudige handelingen  
Deze toepassing betreft een hechtgebonden asbesttoepassing, binnen, en kan door een aannemer die over een opleidingsattest eenvoudige handelingen beschikt of door een particulier (doe-het-zelf), verwijderd worden indien:
  - 1) er geen verhoogd risico op vrijgave van asbestvezels ontstaat;
  - 2) de toepassing voorafgaand wordt gefixeerd/bevochtigd;
  - 3) de individuele elementen zonder machinale werktuigen en zonder breken of gooien een voor een losgemaakt worden;
  - 4) in gesloten (dubbele, luchtdichte en transparante) verpakking weggevoerd worden naar een erkend

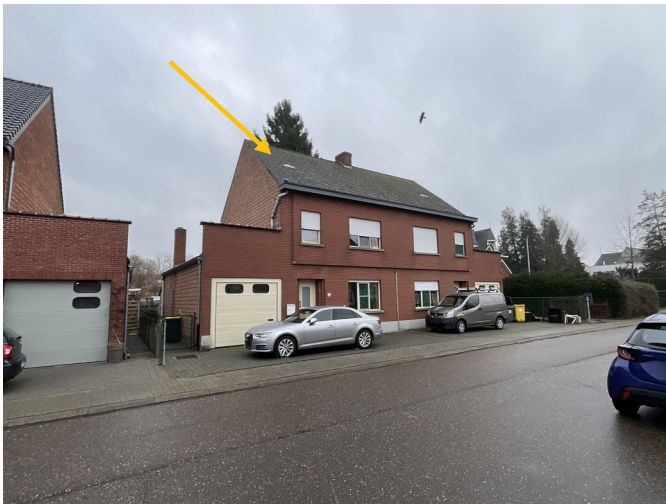
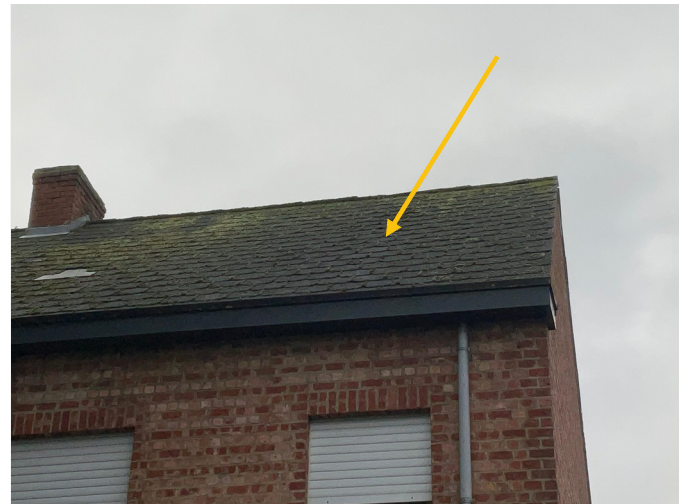
Het asbestmateriaal valt onder de mijlpaal van 2034.

Verwijderen

| Eindbeoordeling materiaalrisico | Verhoogd materiaalrisico en/of verhoogde kans op vezelvrijgave |

| Identificatiemethode | <p>De asbestdeskundige beoordeelt het materiaal als asbestverdacht en dus asbesthoudend, en dit zonder monstername.</p> <p>Motivatie: Er is een onderzoeksbeperking die monstername verhindert; De ruimte of het materiaal bevindt zich hoger dan 3,5 meter vanaf een vaste ondergrond.</p> |

- Verwijder dit asbestmateriaal zo snel mogelijk. Volg de toestand goed op.
- Hemelwater dat afspoelt van asbestcement daken of gevels kan asbestdeeltjes bevatten. Gebruik het enkel voor gesloten circuits (bv. spoelen toiletten). Reinig na het vervangen van het dak of de gevel de dakgoten en regenwaterput of -ton om asbesthoudend sediment of slib te verwijderen
- Voer bijkomende staalname(s) uit.

- Eenvoudige handelingen: mag via doe-het-zelf of door werknemer(s) met opleidingsattest eenvoudige handelingen  
Deze toepassing betreft een hechtgebonden asbesttoepassing en kan door een aannemer die over een opleidingsattest eenvoudige handelingen beschikt of door een particulier (doe-het-zelf), verwijderd worden indien:
  - 1) er geen verhoogd risico op vrijgave van asbestvezels ontstaat;
  - 2) de toepassing voorafgaand wordt gefixeerd/bevochtigd;

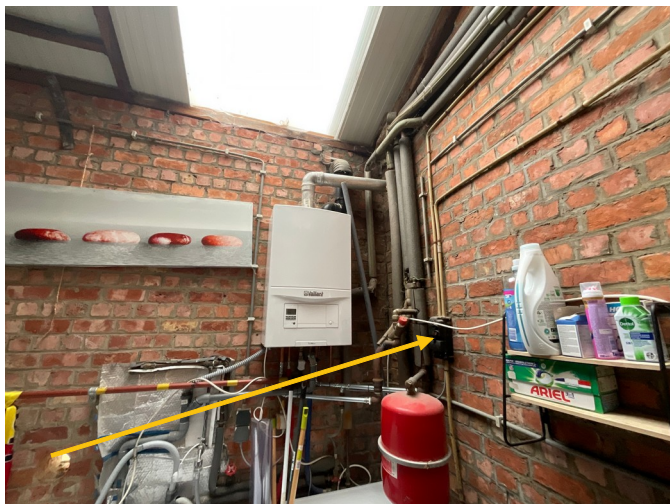
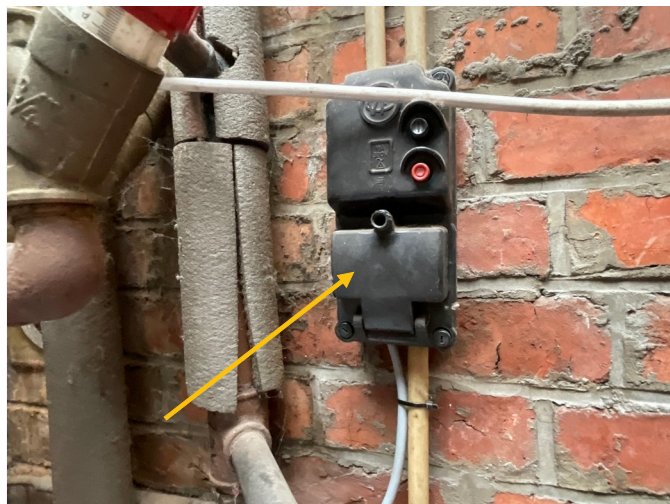
| Identificatiemethode | <p>De asbestdeskundige beoordeelt het materiaal als asbestverdacht en dus asbesthoudend, en dit zonder monstername.</p> <p>Motivatie: De monstername brengt andere schade aan dan schade die inherent is aan de monstername.</p> |
| Opmerking | Bakeliet toepassingen zijn in sommige gevallen asbesthoudend. Er werd geen staalname uitgevoerd van deze toepassing. Bij renovatie, of vernieuwing electriciteit advies: verwijderen van de mogelijk asbesthoudende toepassing. Algemeen advies: Zorg dat de toepassing in een goede staat blijft verkeren. |

- Eenvoudige handelingen: mag via doe-het-zelf of door werknemer(s) met opleidingsattest eenvoudige handelingen  
Deze toepassing betreft een hechtgebonden asbesttoepassing en kan door een aannemer die over een opleidingsattest eenvoudige handelingen beschikt of door een particulier (doe-het-zelf), verwijderd worden indien:
  - 1) er geen verhoogd risico op vrijgave van asbestvezels ontstaat;
  - 2) de toepassing voorafgaand wordt gefixeerd/bevochtigd;
  - 3) de individuele elementen zonder machinale werktuigen en zonder breken of gooien een voor een losgemaakt worden;

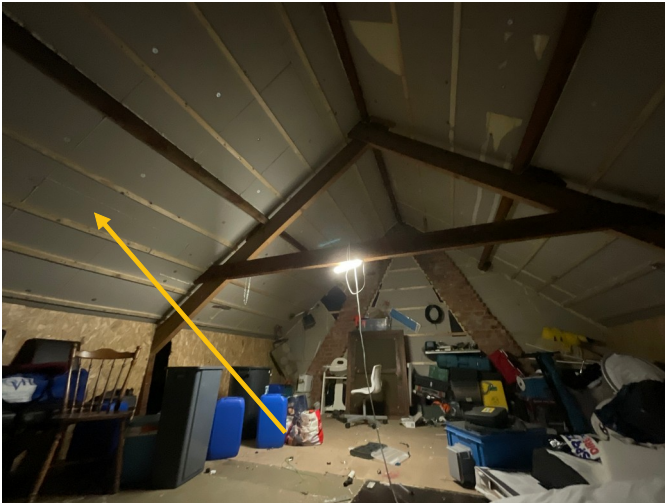
Situeringsfoto

Inspicitie onder deze laag was niet mogelijk zonder blijvende schade aan te richten, wat uitgesloten werd.

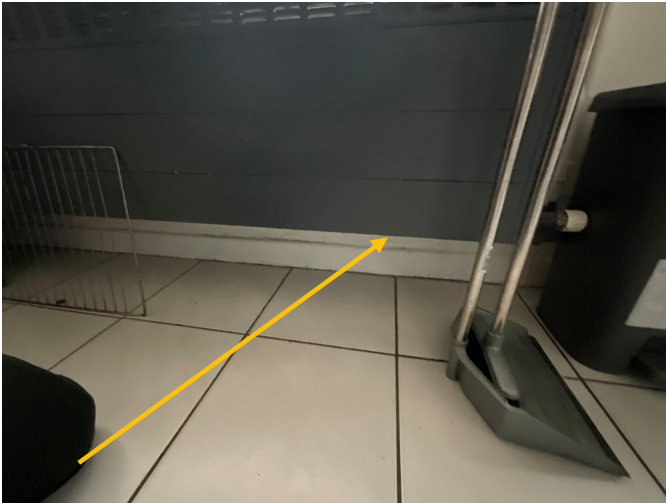
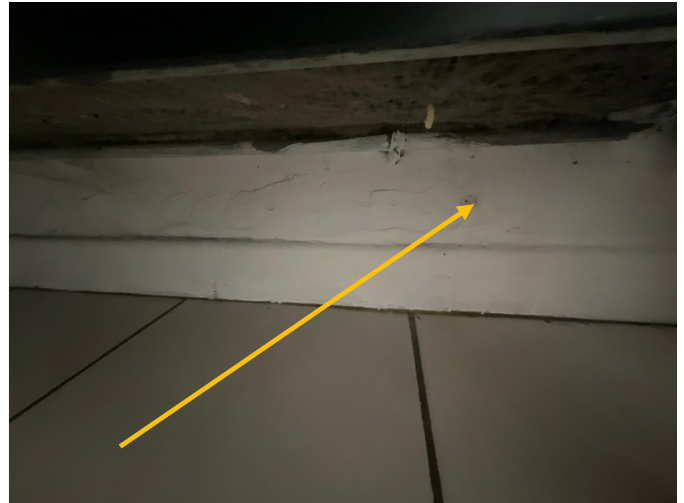
## Fiche 10: Pleisterwerk wand

Geen asbest

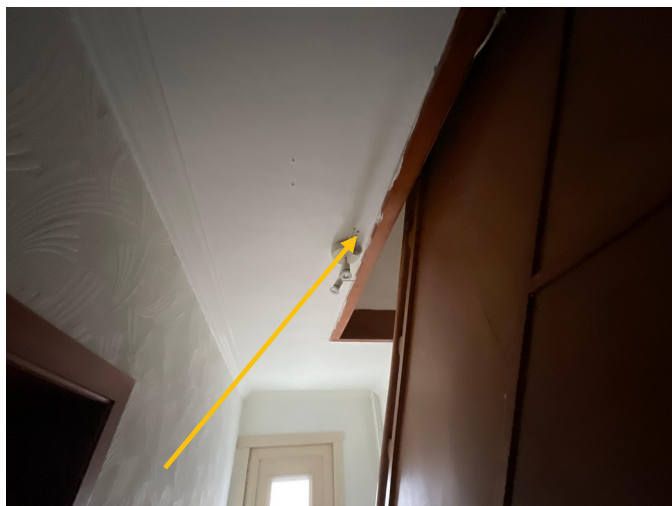
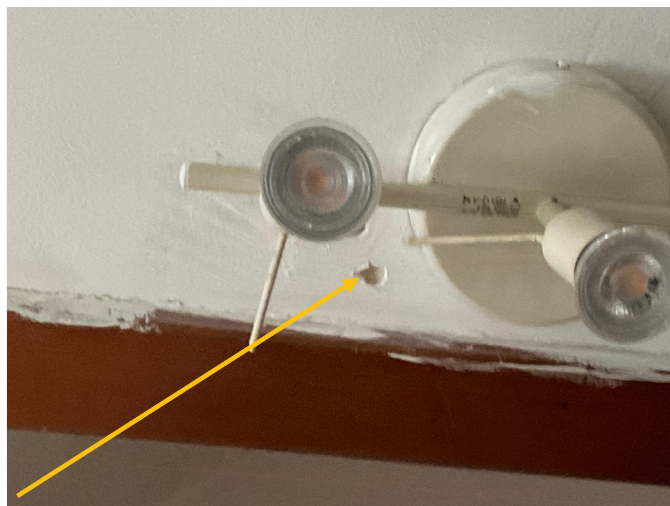
## Fiche 11: Pleisterwerk plafond

Geen asbest

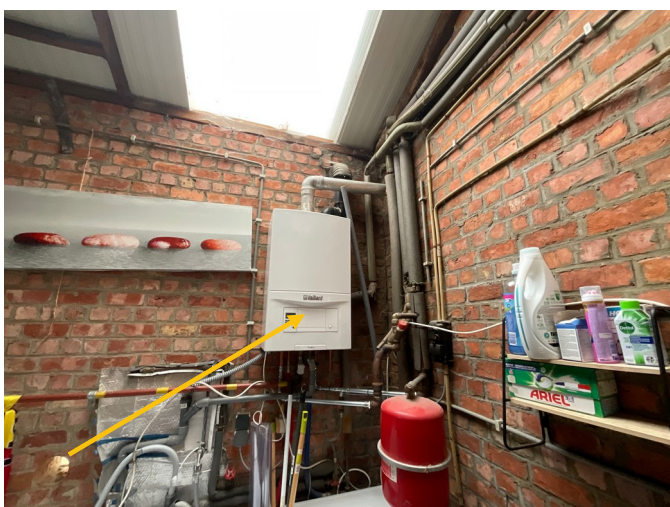
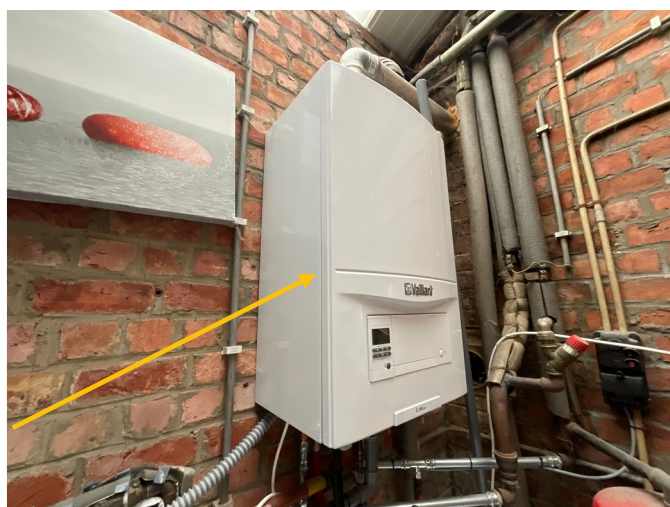
### Fiche 15: Geen asbestverdacht materiaal-centrale verwarming

| Beschrijving | Notitie | Terug te vinden op plannen |
|---|---|---|
| Fiche 15: Geen asbestverdacht materiaal-centrale verwarming | De centrale verwarming werd gecontroleerd tijdens de inspectie van de TCR. Er werden geen asbestverdachte materialen aangetroffen. | Plan 1.4: Woning plan - V+0 - varia |
