# Asbestinventarisatattest

Peperstraat 116, 1910 Kampenhout

Attestnummer : 20260210-000398.000

**Niet-asbestveilig**

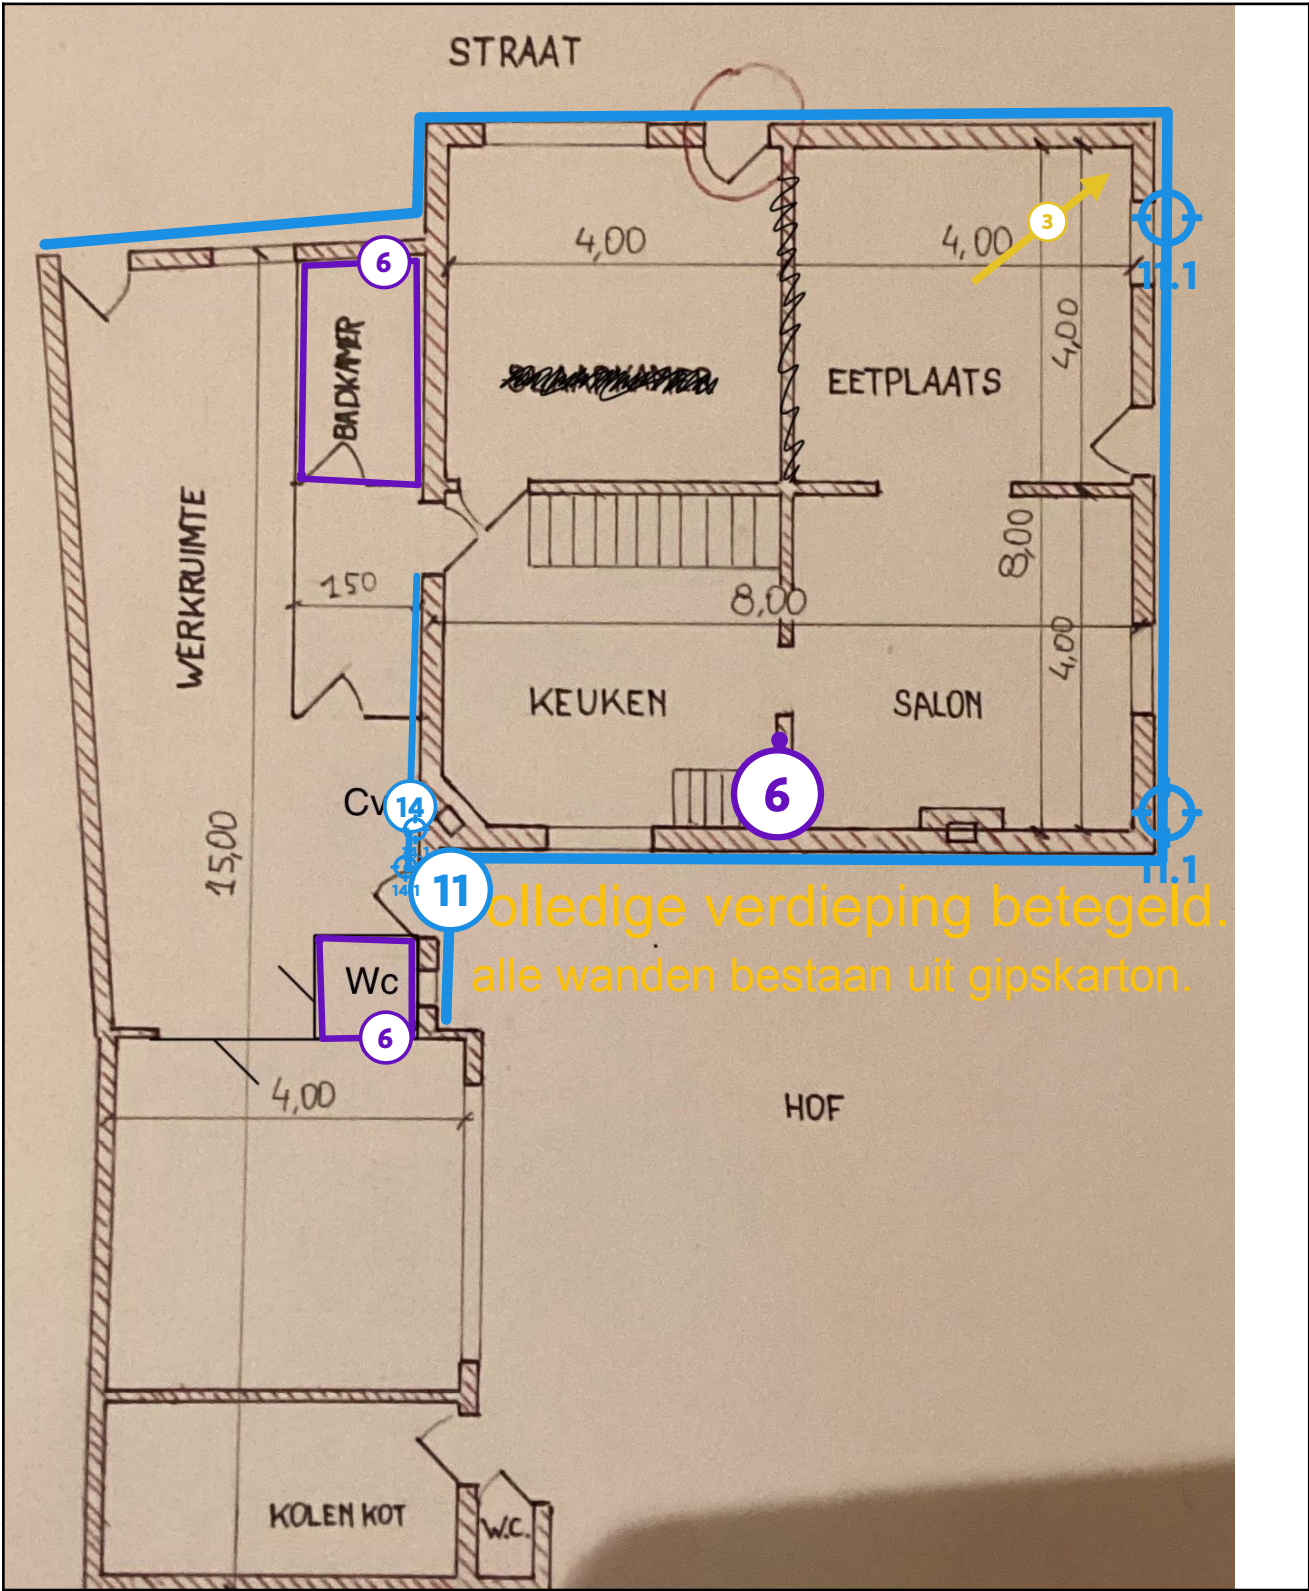
Plan 1.1: Gelijkvloers

| 3. Bakeliet meter kast living | Asbestmateriaal | Zorgvuldig beheren |

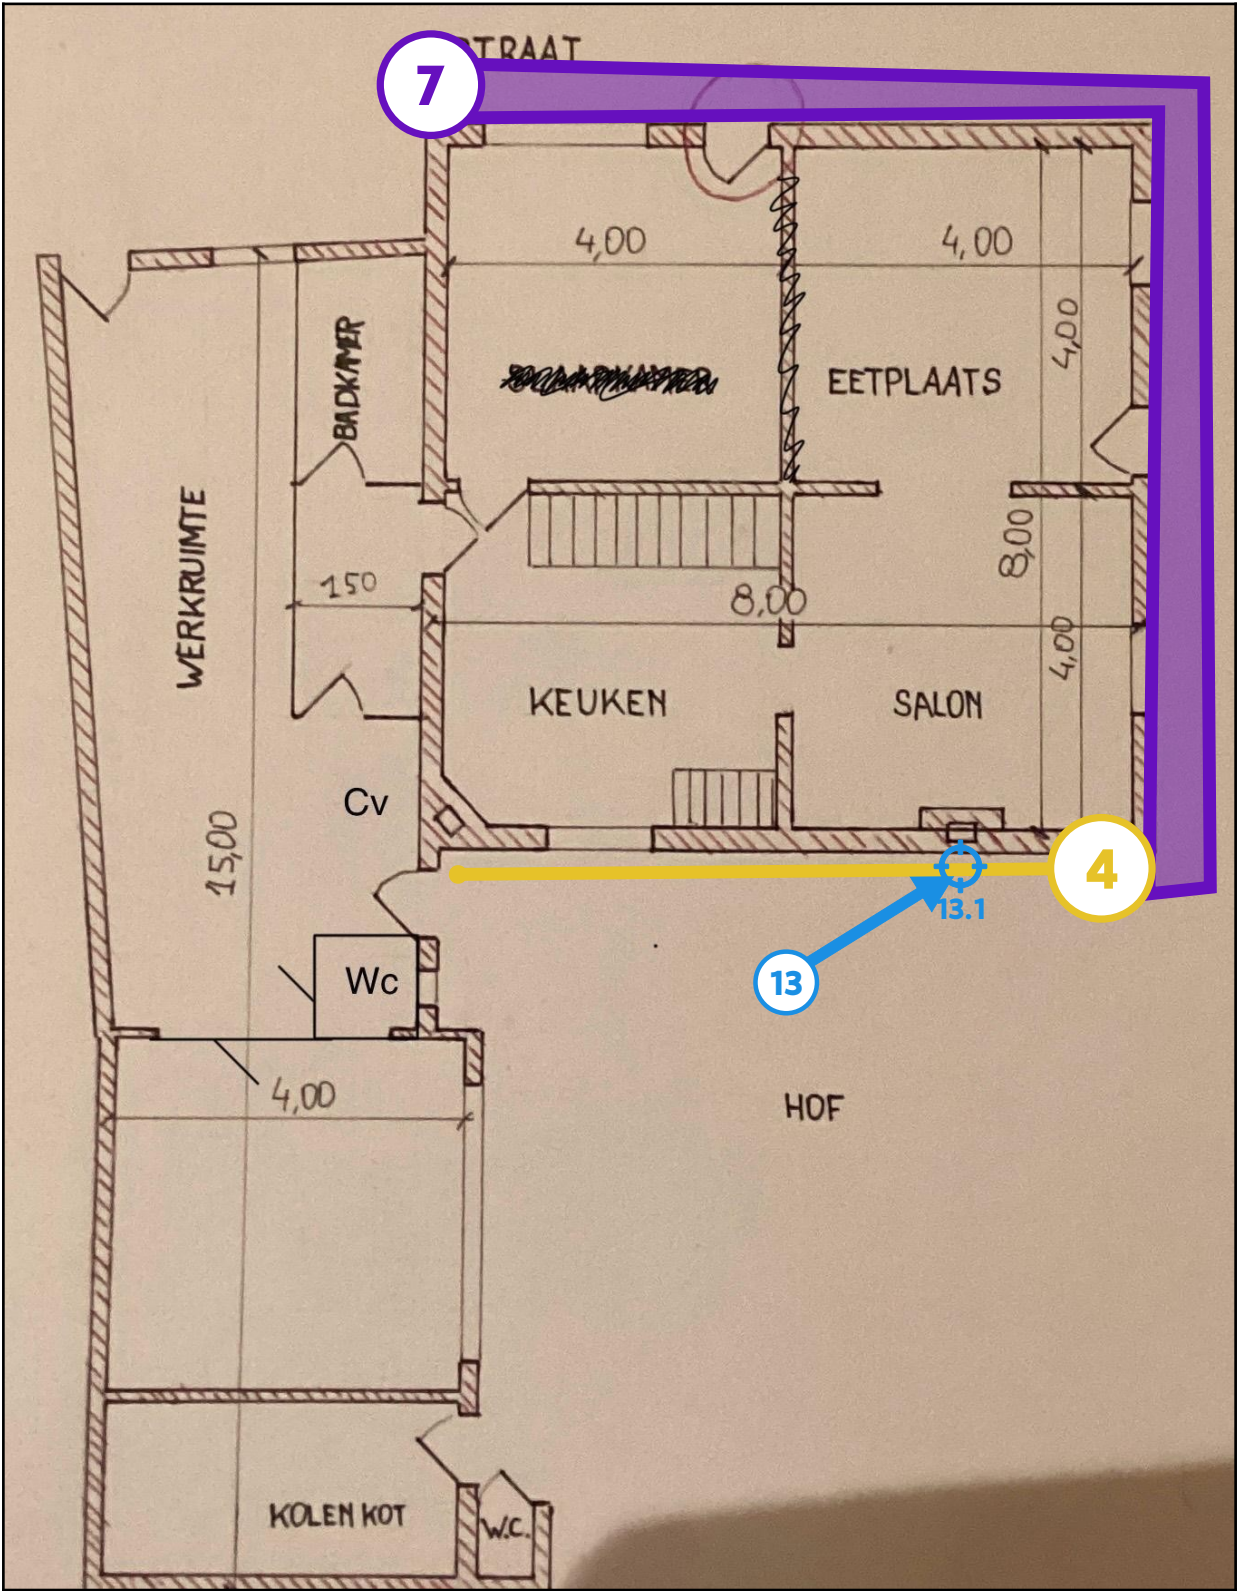
Plan 1.2: Gelijkvloers

| 4. Dakgoot - Contaminatie | Asbestmateriaal | Zorgvuldig beheren |

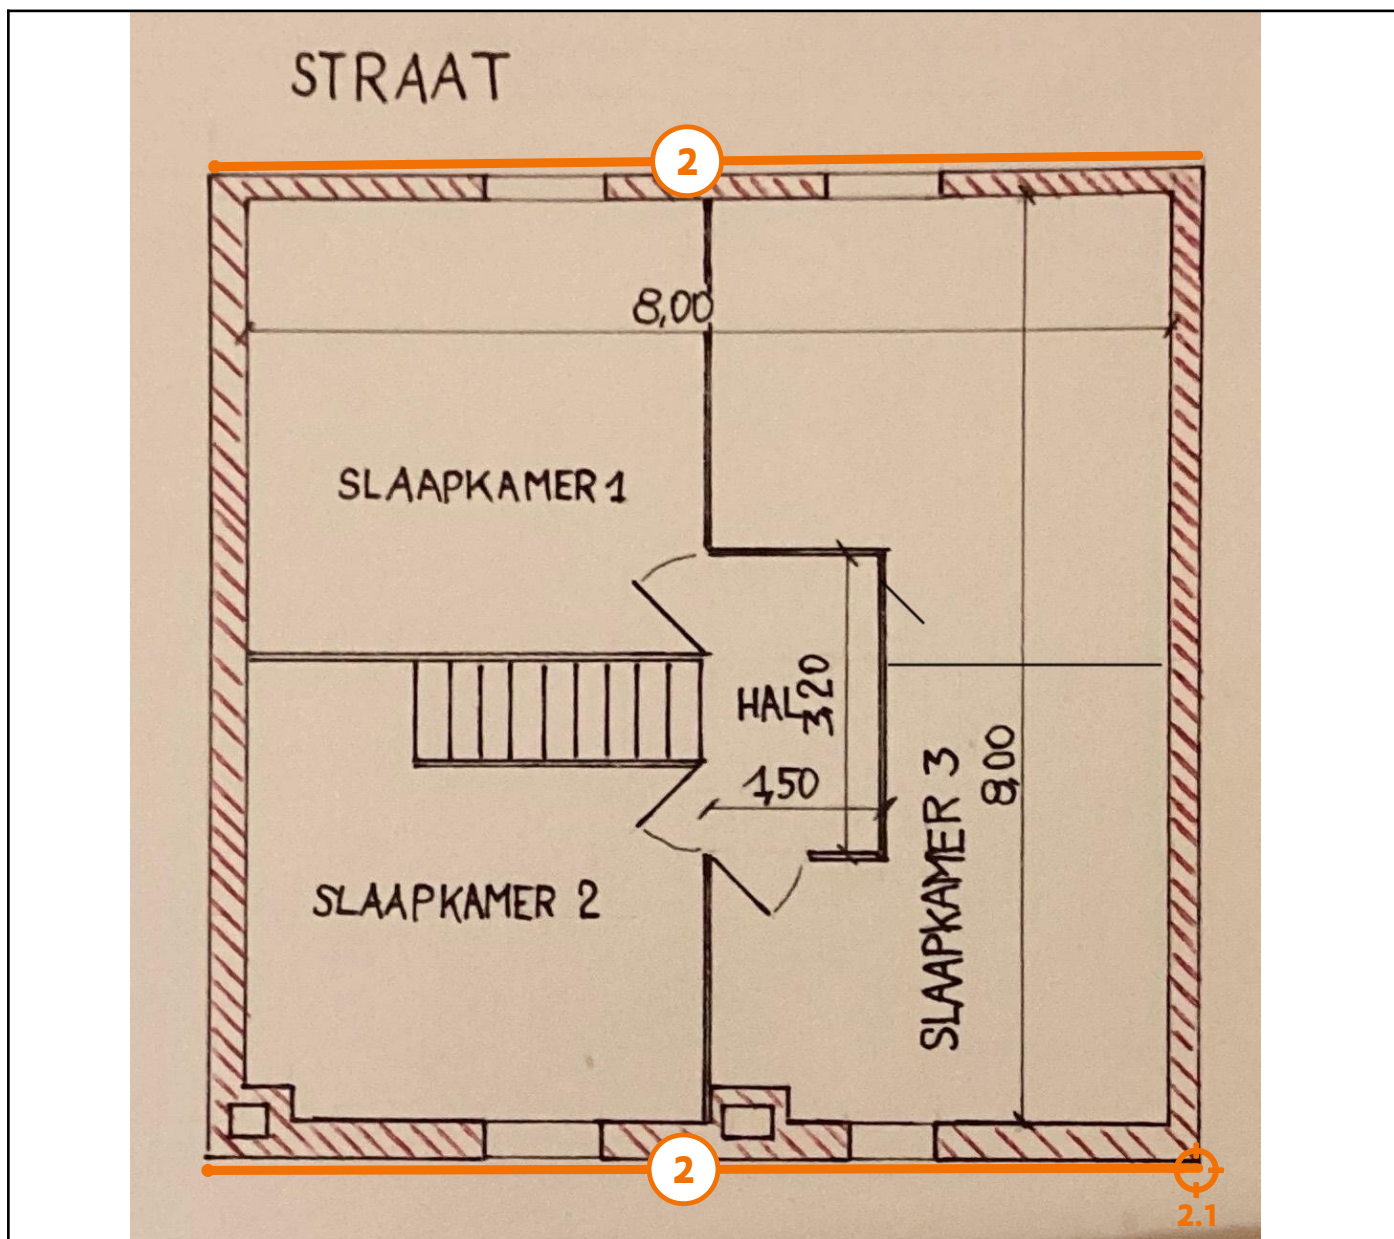
## Plan 1.5: Verdieping

| Beschrijving | Type | Actie |
|---|---|---|
| 2. Gevelleien | Asbestmateriaal | <a href="#">Verwijderen</a> |
| 2.1 Code: M03 | Puntmonster | - |

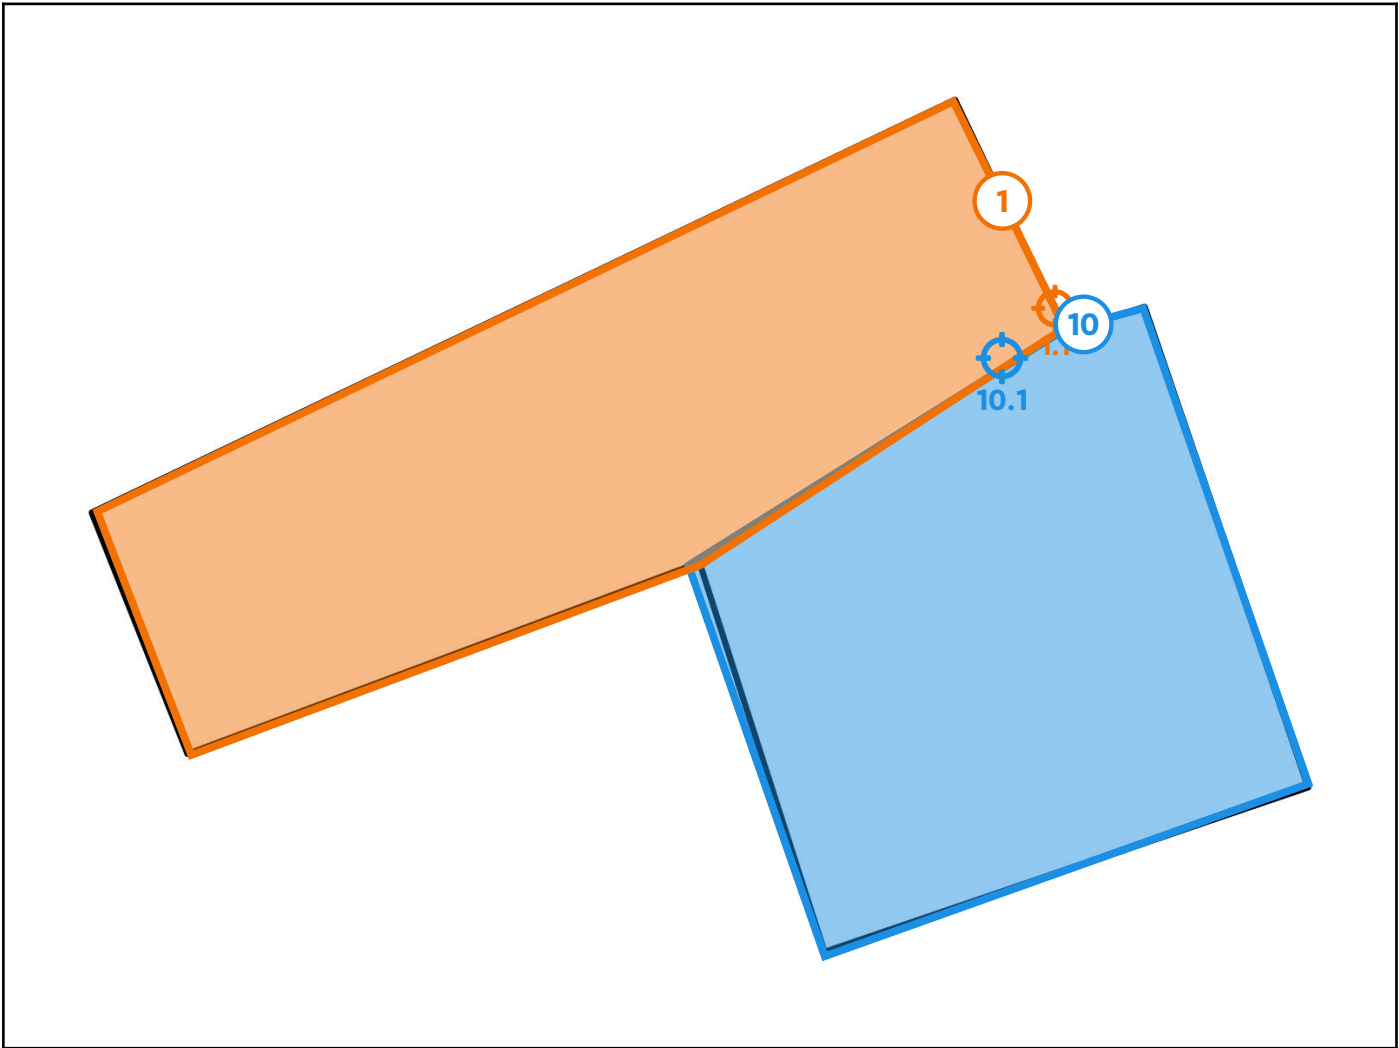
# Plan 1.7: Hoofdgebouw plan

| Beschrijving | Type | Actie |
|---|---|---|
| 1. dakbedekking - golfplaten | Asbestmateriaal | Verwijderen |
| 1.1 Code: M02 | Puntmonster | - |

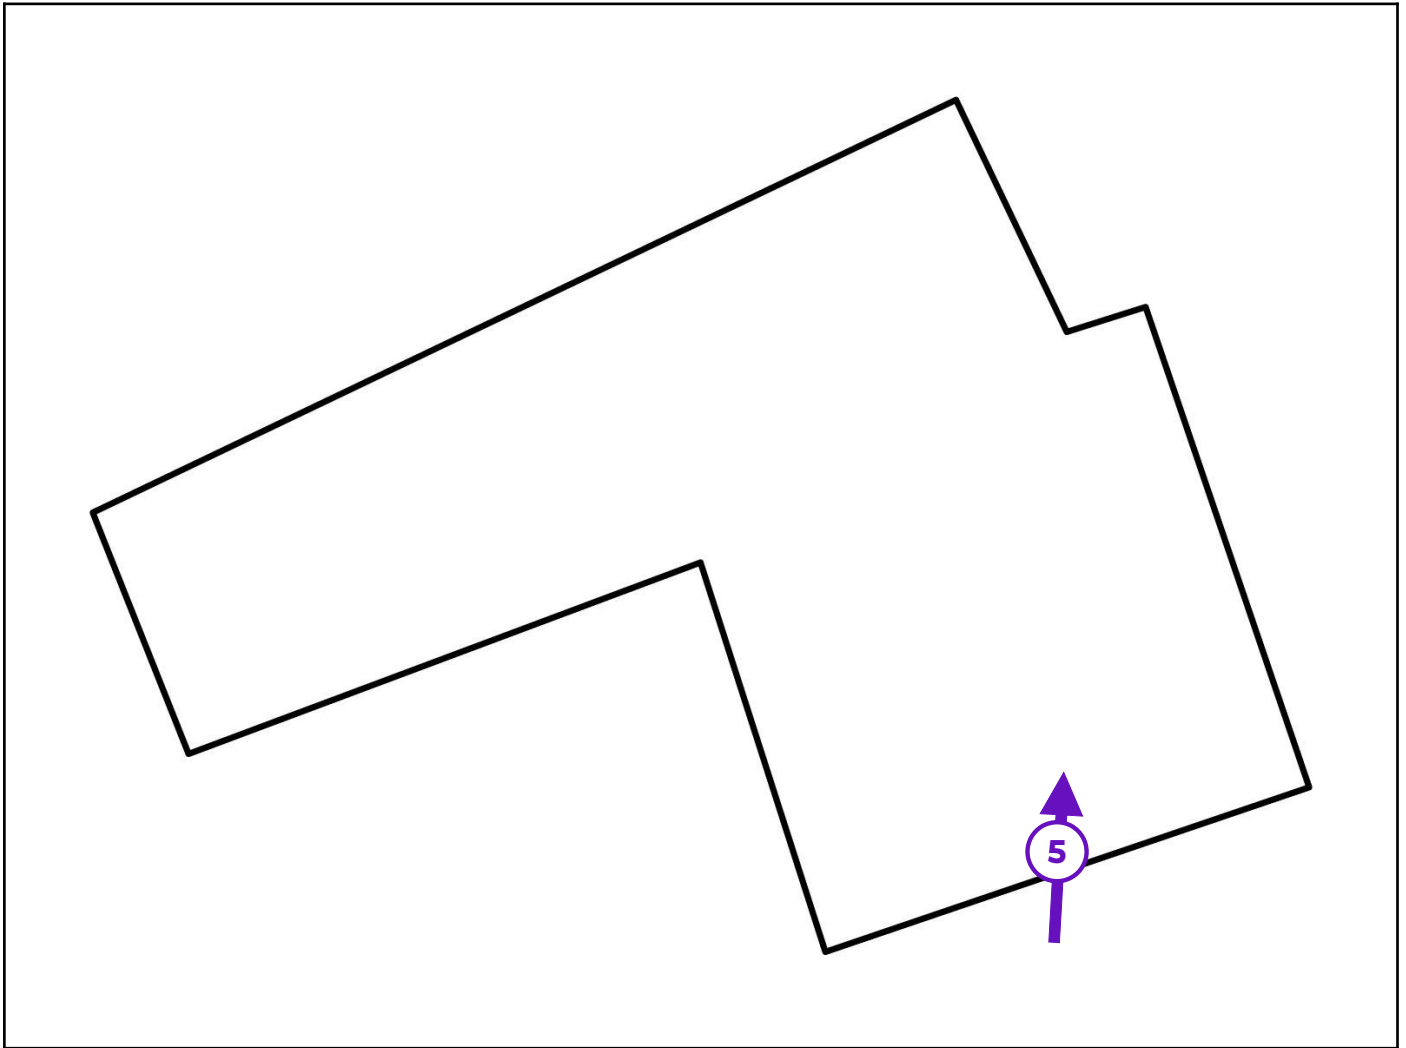
## Plan 1.8: Hoofdgebouw plan

| Beschrijving | Type | Actie |
|---|---|---|
| 5. Binnenzijde en bovenzijde van de schouw | Beperking | - |

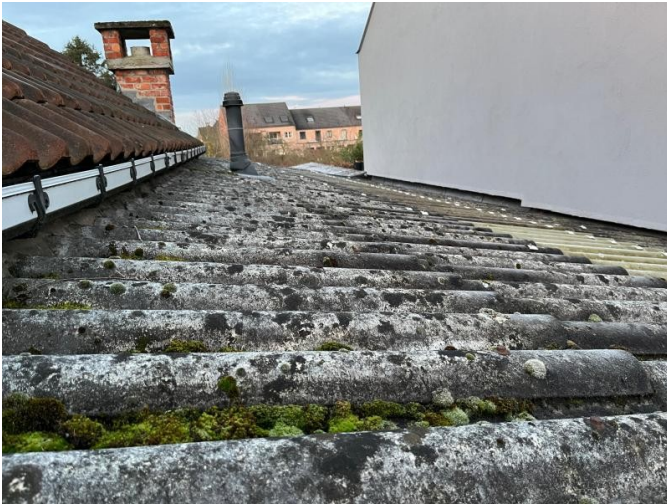
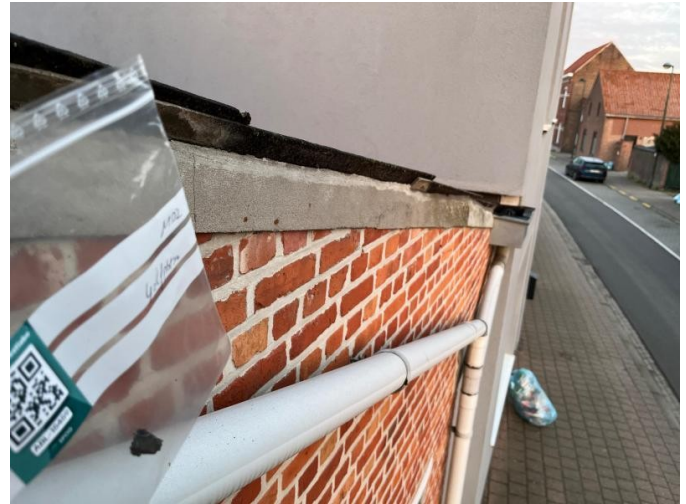
Het asbestmateriaal valt onder de mijlpaal van 2034.

| Eindbeoordeling materiaalrisico | Verhoogd materiaalrisico en/of verhoogde kans op vezelvrijgave |

| Asbestsoort (vezeltype) | Alleen chrysotiel |
| Toestand van het materiaal | Matig beschadigd, matig verweerd |

| # | Type | Referentie | Resultaat |
|---|---|---|---|
| 1.1 | Puntmonster | M02 | Chrysotiel |

| Beschrijving | dakbedekking - golfplaten |
| Hoeveelheid (oppervlakte - aantal) | • 56,00 m <sup>2</sup> - 1 stuk |

Verwijderen

- Hemelwater dat afspoelt van asbestcement daken of gevels kan asbestdeeltjes bevatten. Gebruik het enkel voor gesloten circuits (bv. spoelen toiletten). Reinig na het vervangen van het dak of de gevel de dakgoten en regenwaterput of -ton om asbesthoudend sediment of slib te verwijderen

- Eenvoudige handelingen: mag via doe-het-zelf of door werknemer(s) met opleidingsattest eenvoudige handelingen  
Bij het uitvoeren van eenvoudige handelingen, zoals toegestaan via doe-het-zelfmethoden of door werknemers met een opleidingsattest, is het gebruik van de juiste persoonlijke beschermingsmiddelen (PBM's) verplicht om blootstelling aan asbestvezels te voorkomen. Wij adviseren echter om asbest te laten verwijderen door een werknemer met opleidingscertificaat. Maar het is ook toegestaan via de doe-het-zelfmethode, mits de juiste voorzorgsmaatregelen en PBM's in acht worden genomen. De te gebruiken PBM's zijn:
  - FFP3-mondmasker of halfgelaatsmasker met P3 filter
  - wegwerpoverall (Tyvek CATIII, type 5 en 6)

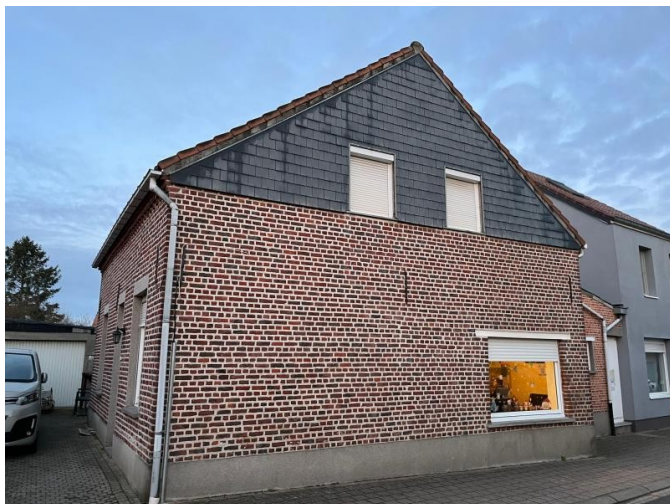
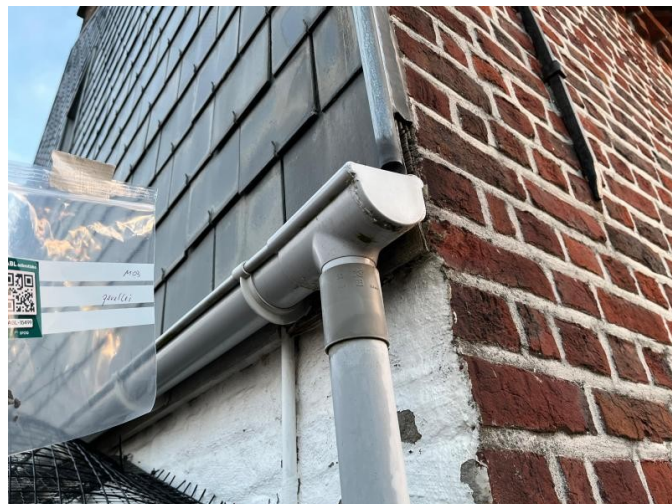
Het asbestmateriaal valt onder de mijlpaal van 2034.

| Eindbeoordeling materiaalrisico | Verhoogd materiaalrisico en/of verhoogde kans op vezelvrijgave |

| Asbestsoort (vezeltype) | Crocidoliet aanwezig |
| Toestand van het materiaal | Matig beschadigd, matig verweerd |

| # | Type | Referentie | Resultaat |
|---|---|---|---|
| 2.1 | Puntmonster | M03 | Chrysotiel, Crocidoliet |

| Beschrijving | Gevelleien |
| Hoeveelheid (oppervlakte - aantal) | • 65,00 m <sup>2</sup> - 1 stuk |

Verwijderen

- Hemelwater dat afspoelt van asbestcement daken of gevels kan asbestdeeltjes bevatten. Gebruik het enkel voor gesloten circuits (bv. spoelen toiletten). Reinig na het vervangen van het dak of de gevel de dakgoten en regenwaterput of -ton om asbesthoudend sediment of slib te verwijderen

- Eenvoudige handelingen: mag via doe-het-zelf of door werknemer(s) met opleidingsattest eenvoudige handelingen  
Bij het uitvoeren van eenvoudige handelingen, zoals toegestaan via doe-het-zelfmethoden of door werknemers met een opleidingsattest, is het gebruik van de juiste persoonlijke beschermingsmiddelen (PBM's) verplicht om blootstelling aan asbestvezels te voorkomen. Wij adviseren echter om asbest te laten verwijderen door een werknemer met opleidingscertificaat. Maar het is ook toegestaan via de doe-het-zelfmethode, mits de juiste voorzorgsmaatregelen en PBM's in acht worden genomen. De te gebruiken PBM's zijn:
  - FFP3-mondmasker of halfgelaatsmasker met P3 filter
  - wegwerpoverall (Tyvek CATIII, type 5 en 6)

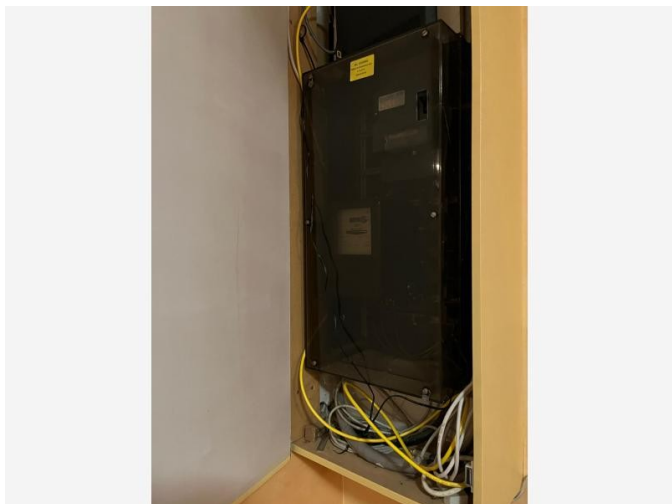
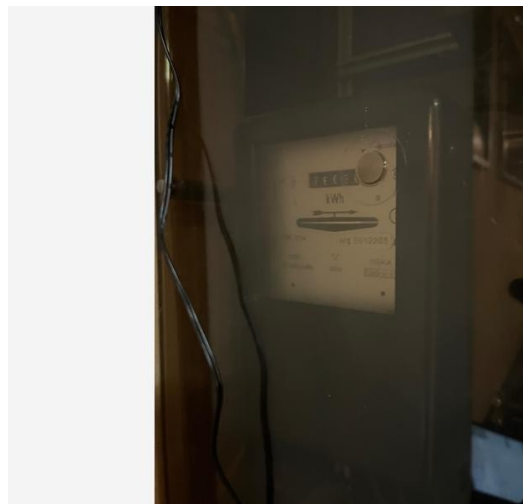
Het asbestmateriaal valt onder de mijlpaal van 2040.

| Eindbeoordeling materiaalrisico | Laag materiaalrisico en/of verlaagde kans op vezelvrijgave |

| Asbestsoort (vezeltype) | Crocidoliet aanwezig |
| Toestand van het materiaal | Onbeschadigd, niet verweerd |

| Beschrijving | Bakeliet meter kast living |
| Opmerking | De meterkast hoort toe aan de nutsmaatschappij en dient door hen vervangen/verwijderd te worden. |

Zorgvuldig beheren

- Zorg voor een veilig beheer. Vermijd het beschadigen van het asbestmateriaal. Controleer de toestand jaarlijks op wijzigingen.
- Voer bijkomende staalname(s) uit.

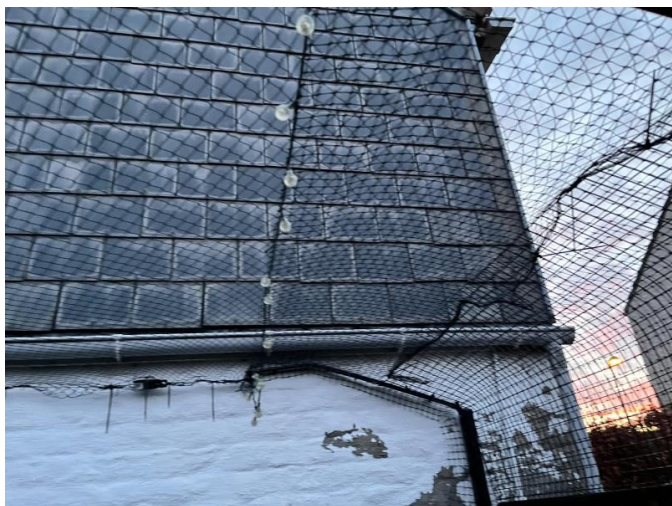
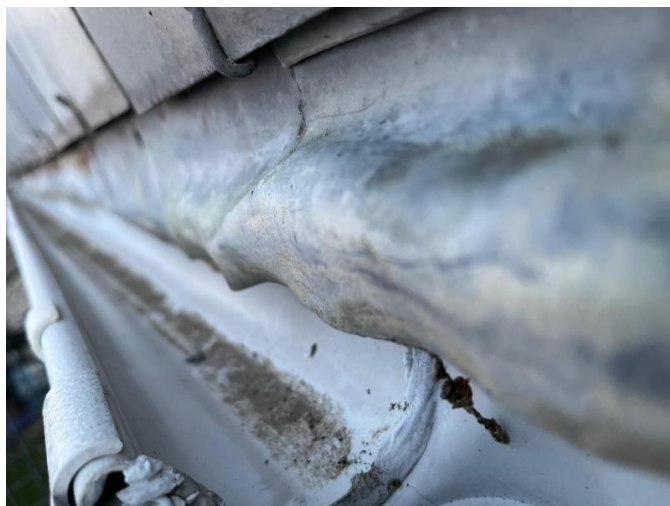
Het asbestmateriaal valt onder de mijlpaal van 2040.

Zorgvuldig beheren
