Asbestinventarisatetest

Mechelsesteenweg 417A, 2830 Willebroek

Attestnummer : 20260206-000026.000

Asbestveilig (maar mogelijk niet asbestvrij)

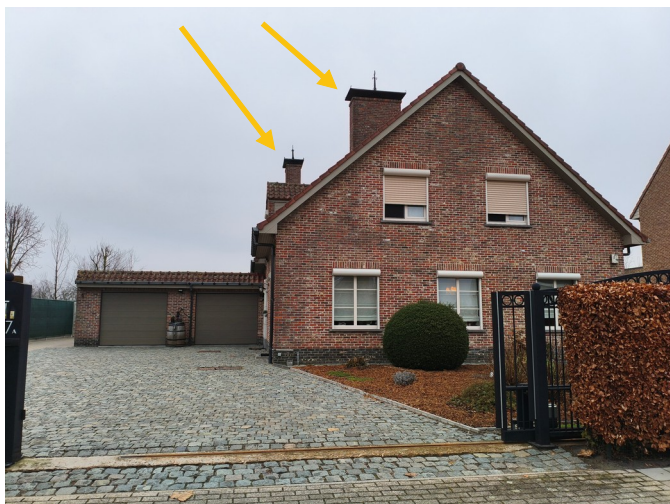
Conclusie

Tijdelijke beperking

Reden: Het te onderzoeken materiaal situeert zich hoger dan 3,50 m te rekenen vanaf een veilige ondergrond

Uitleg van de asbestdeskundige: Bij werken (dak of reiniging schouw) kan een stelling geplaatst worden, het is niet duidelijk of er asbestverdachte materialen aanwezig zijn in/rond de schouw.

(Asbest)materiaal	Rookgaskanaal
Karakterisatie	Asbest (verdacht)
Primaire drager	HVAC infrastructuur en uitrusting

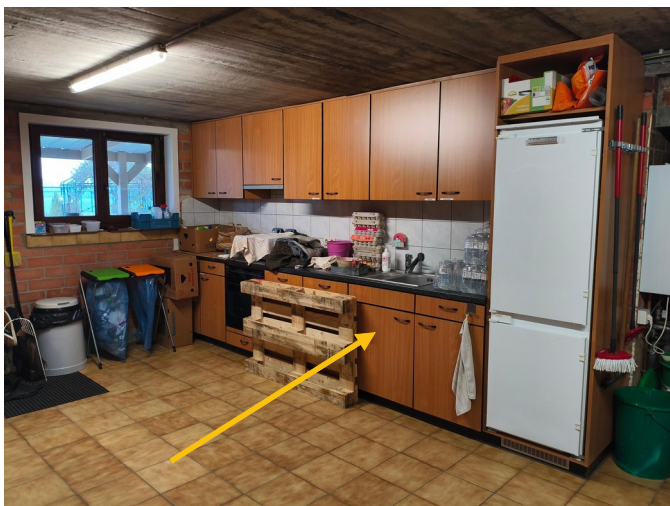
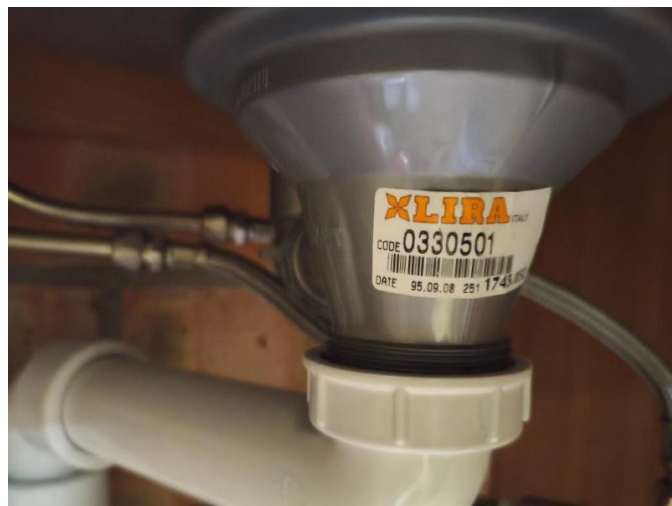
De keuken is van een recent bouwjaar, de ontbreuningsplaat spoelbak keuken werd gecontroleerd en is niet verdacht

Basis voor advies	De asbestdeskundige beoordeelt het materiaal als niet-asbestverdacht.
Primaire drager	Inrichting (meubilair, ...)
(Asbest)materiaal	Dak- en gevelbekleding - Roofing
Bindmiddel	Bitumen (roofing, teer, asfalt)
Gebondenheid bindmiddel	Hecht

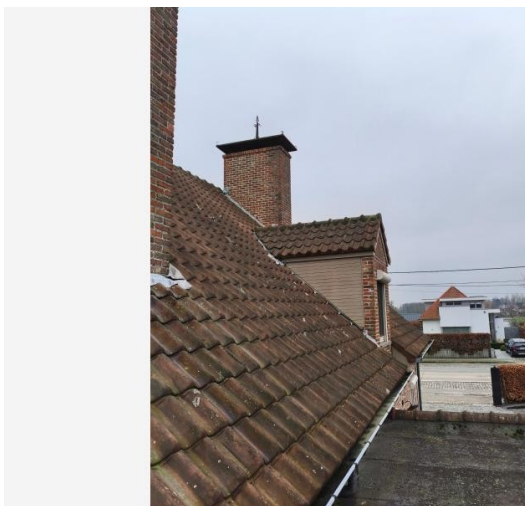
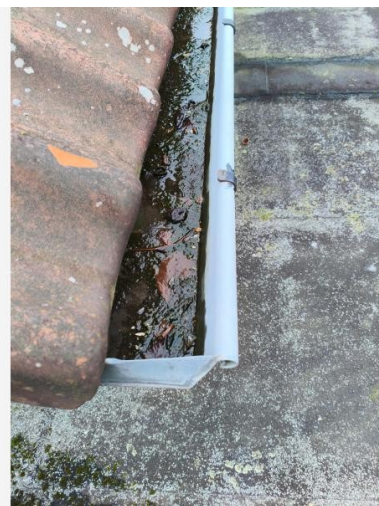
De dakgoot werd gecontroleerd, het materiaal is niet asbest-verdacht.

Het is niet duidelijk of er asbestverdachte onderlagen aanwezig zijn . Extra controle/staalname aangewezen bij renovatiewerken.

Basis voor advies	De asbestdeskundige beoordeelt het materiaal als niet-asbestverdacht.
Primaire drager	Infrastructuur hemelwater (opvang en afvoer)
(Asbest)materiaal	Goot

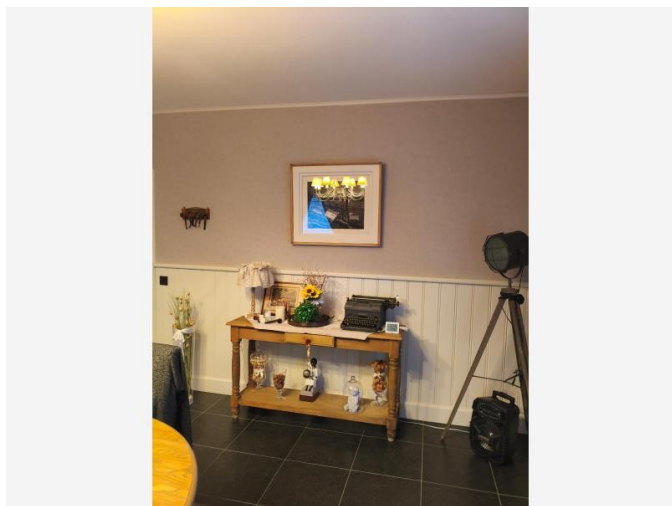
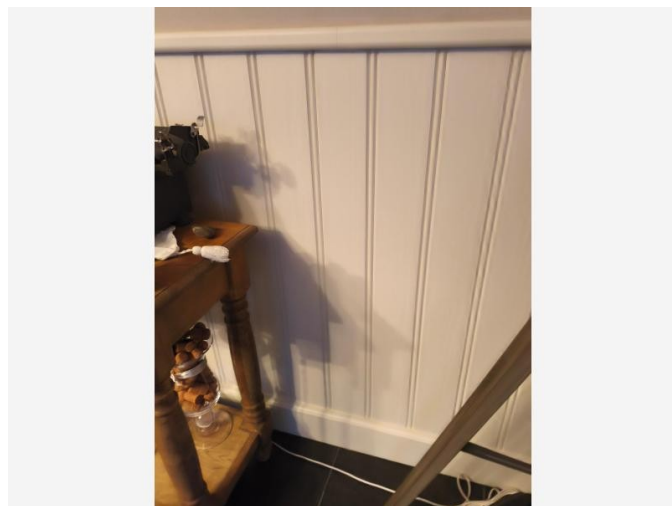
Bepaalde binnenwanden zijn afgewerkt met valse wanden uit gipskarton en houten latten. Het is niet duidelijk of er pleisterwerk of asbest toepassingen aanwezig zijn achter/op deze valse wanden, het is aangewezen om bijkomend onderzoek uit te voeren bij werken.

Zonder destructieve handeling is het niet mogelijk om na te gaan of er asbesthoudende materialen aanwezig zijn achter de wandafwerking. Als bij sloop of renovatie blijkt dat er achter deze wanden nog pleisterwerk of asbestverdachte toepassingen aanwezig zijn, moet dit bemonsterd worden.

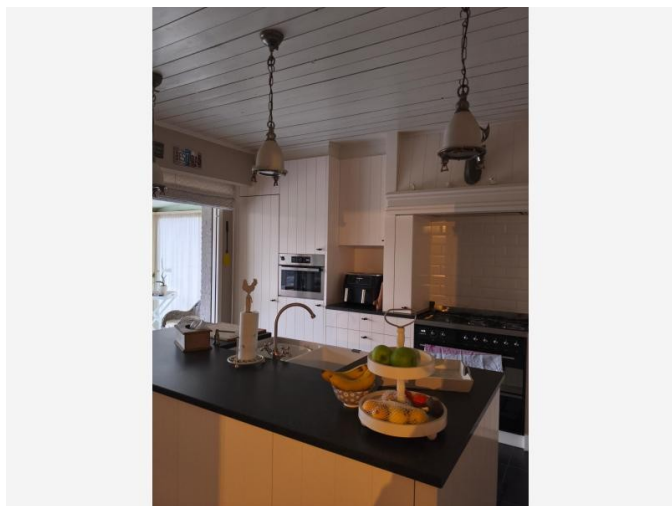
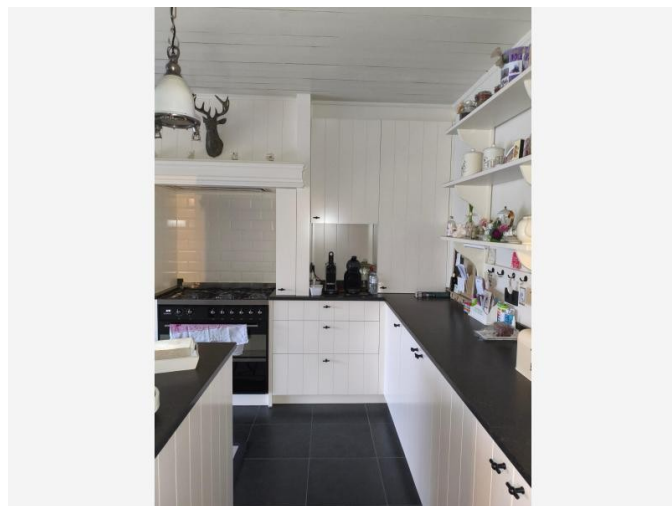
In het inspectieprotocol is een monsternamen van tegelijk verplicht om dit te identificeren als niet-asbesthoudend. Er waren geen facturen ter beschikking die bevestigen dat de tegels na 2001 waren geplaatst. Er waren geen bestaande beschadigingen aan de wandtegels om de lijm voldoende te kunnen inspecteren. Om dit af te toetsen is het aangewezen om bij eventuele renovatiewerken aan de tegels verder onderzoek/staalname te laten uitvoeren ter controle.

Basis voor advies	Beoordeling op basis van expertise, zonder een vaststelling door de asbestdeskundige.
Primaire drager	Binnenwand
(Asbest)materiaal	In-situ afwerkingslagen - Lijm laag
Bindmiddel	Lijm
Gebondenheid bindmiddel	Hecht

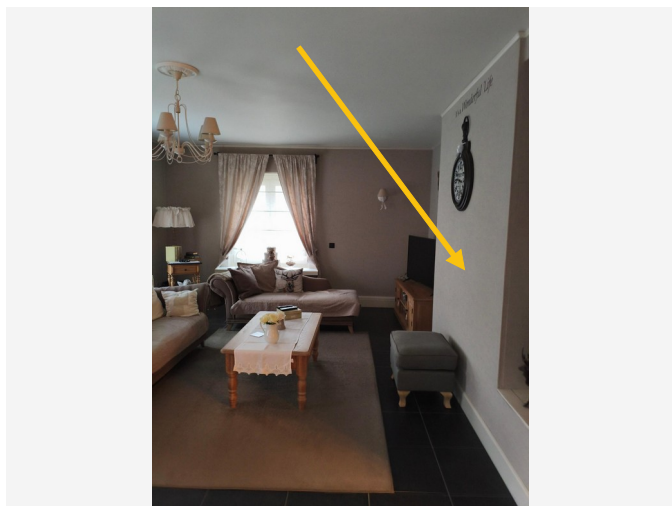
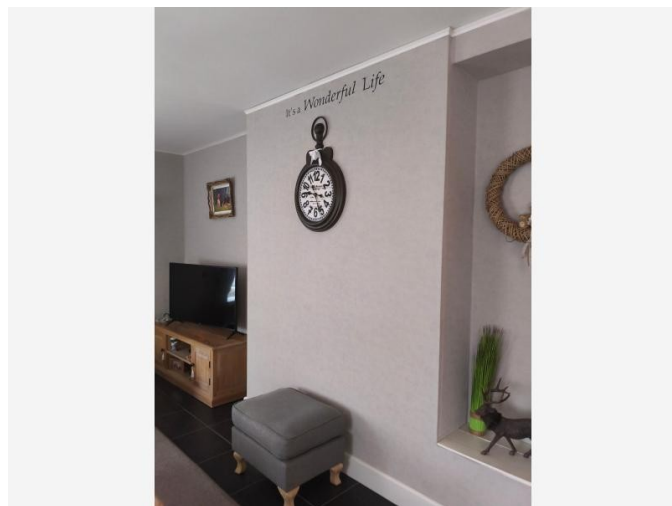
Het is niet uitgesloten dat er nog verdacht materiaal aanwezig is in de schouw ,(bij werken extra controle aangewezen.)

schouwmantel is niet meer in gebruik.

Basis voor advies	Beoordeling op basis van expertise, zonder een vaststelling door de asbestdeskundige.
Primaire drager	HVAC infrastructuur en uitrusting
(Asbest)materiaal	Rookgaskanaal
Bindmiddel	Cement
Gebondenheid bindmiddel	Hecht

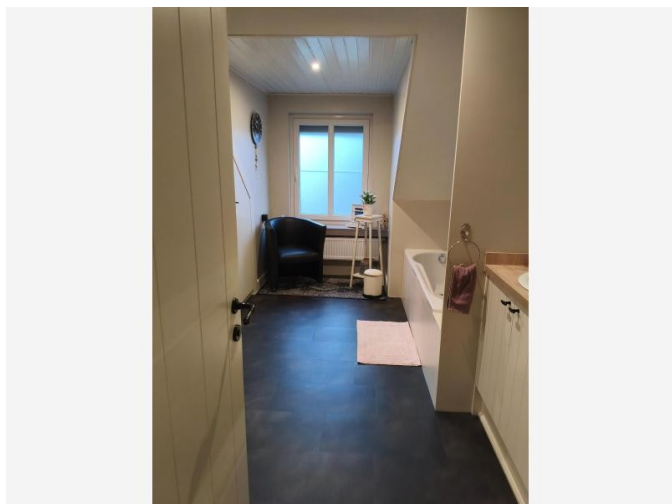
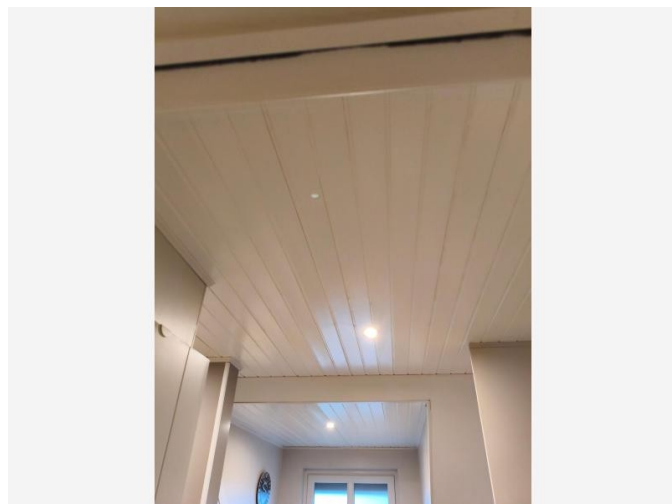
Bepaalde plafonds zijn afgewerkt met valse plafonds in plaatmateriaal. Het is niet duidelijk of er pleisterwerk of ander verdacht asbestmateriaal aanwezig is achter / op deze valse plafonds, het is aangewezen om bijkomend onderzoek uit te voeren bij werken. Het plafond bestaat uit hout en gipskarton. Zonder destructieve handeling is het niet mogelijk om na te gaan of er asbesthoudende materialen aanwezig zijn achter de plafond afwerking. Als bij sloop of renovatie blijkt dat er achter deze plafonds nog pleisterwerk of asbest verdachte toepassingen aanwezig zijn, moet dit bemonsterd worden.

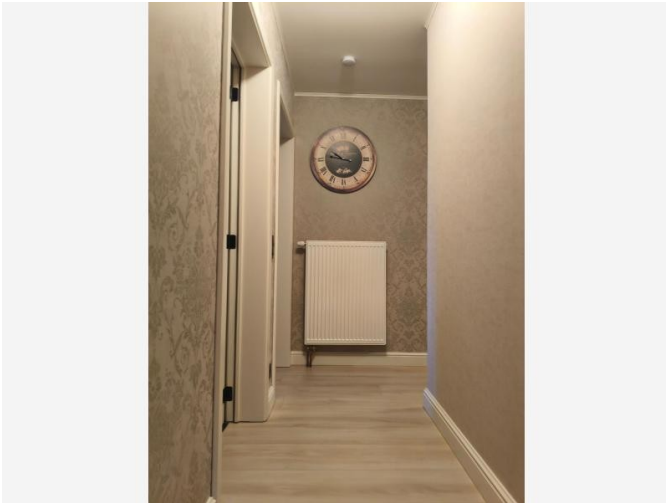
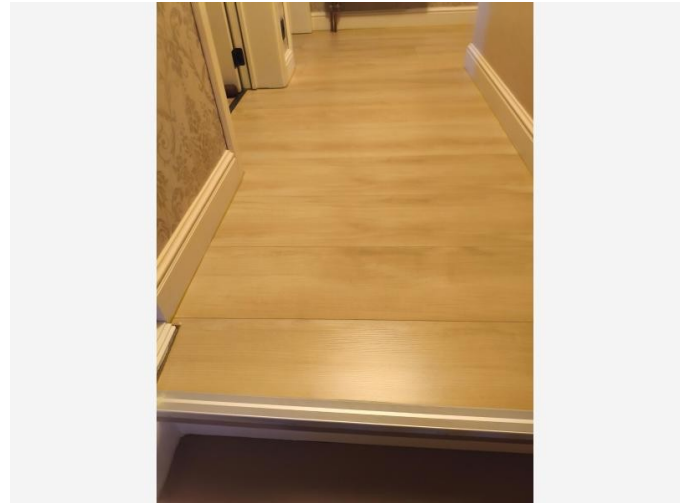
De laminaat vloer is niet asbest verdacht, het is niet gekend wat eronder bevindt, bij vloer werken extra controle aangewezen.

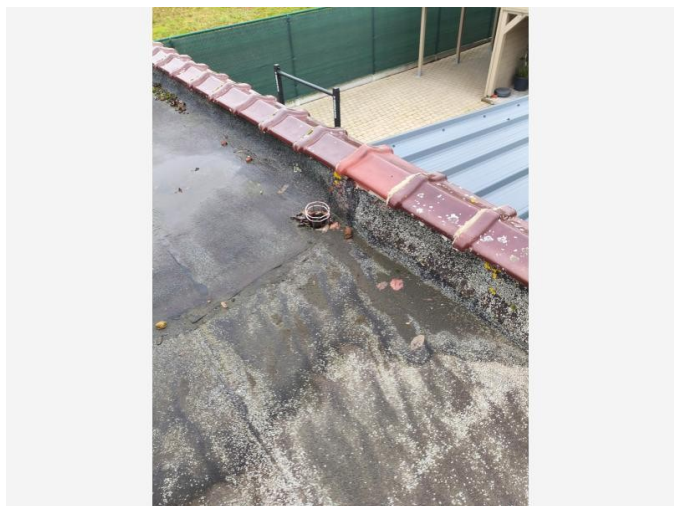
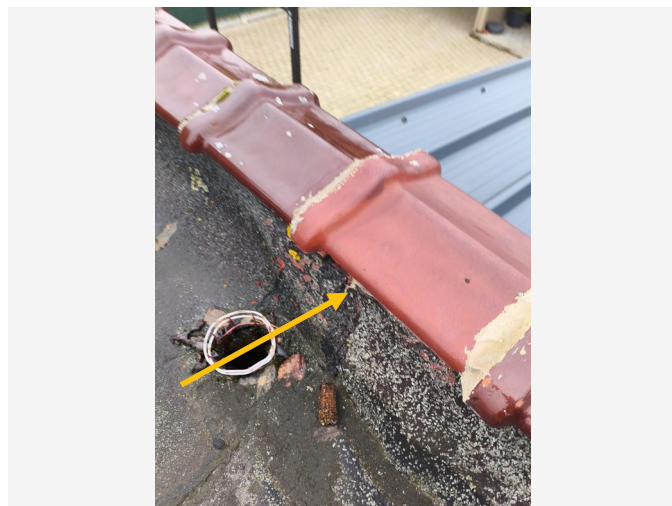
Fiche 9: Roofing garage plat dak

Geen asbest

#	Type	Referentie	Resultaat
9.1	Puntmonster	4 roofing garage	Geen asbest

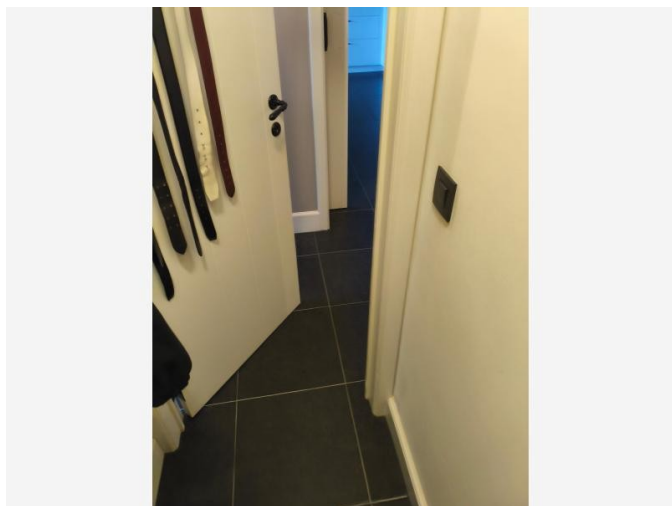
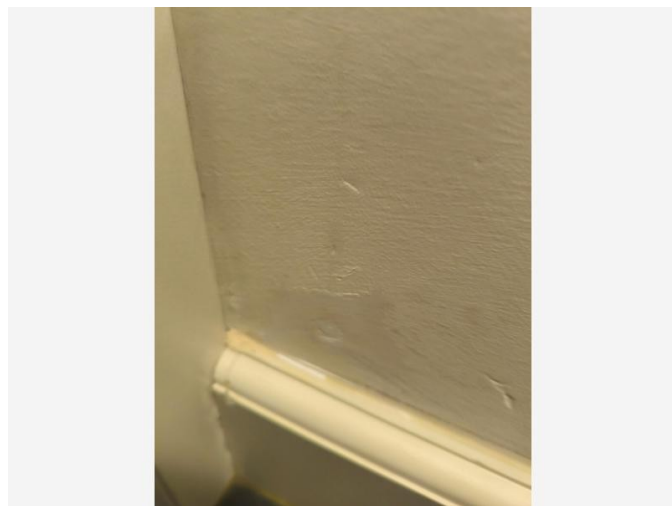
Geen asbest

#	Type	Referentie	Resultaat
10.1	Mengmonster	1 muren	Geen asbest

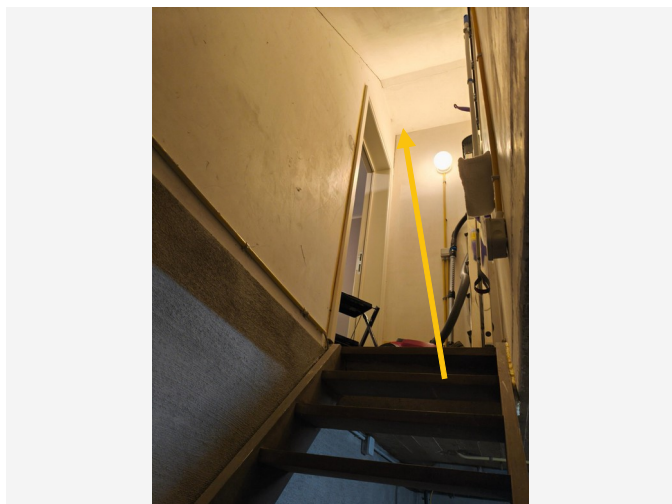
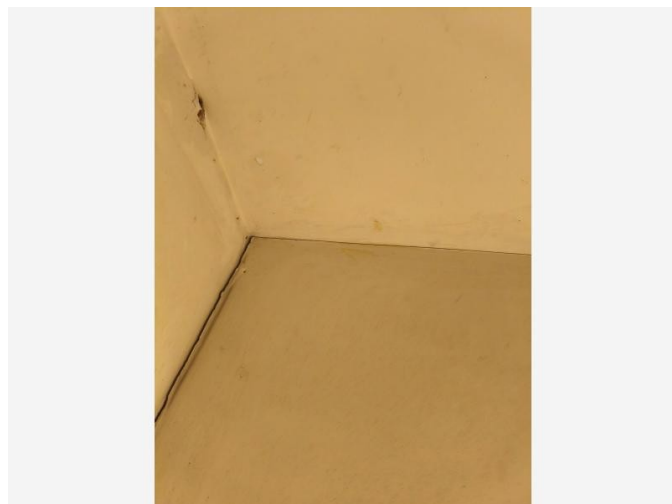
Geen asbest

#	Type	Referentie	Resultaat
11.1	Mengmonster	2 plafond	Geen asbest

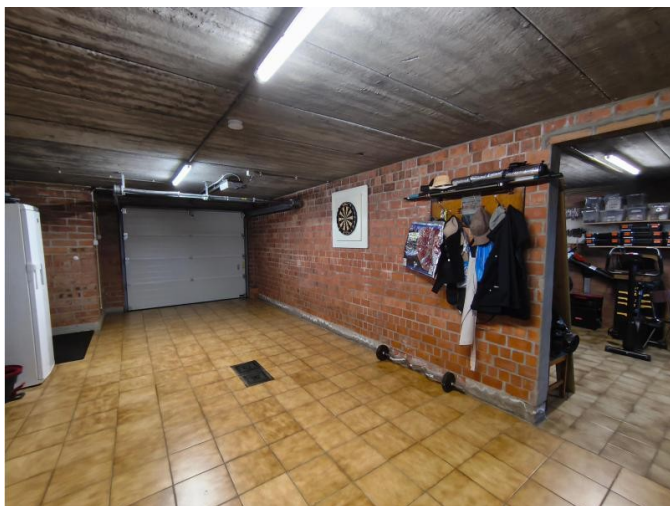
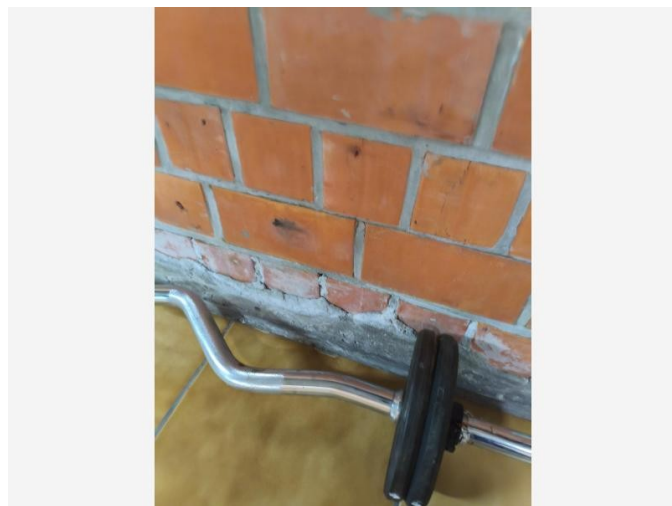
Fiche 12: Cementering garage

Geen asbest

#	Type	Referentie	Resultaat
12.1	Mengmonster	5 cementering garage	Geen asbest

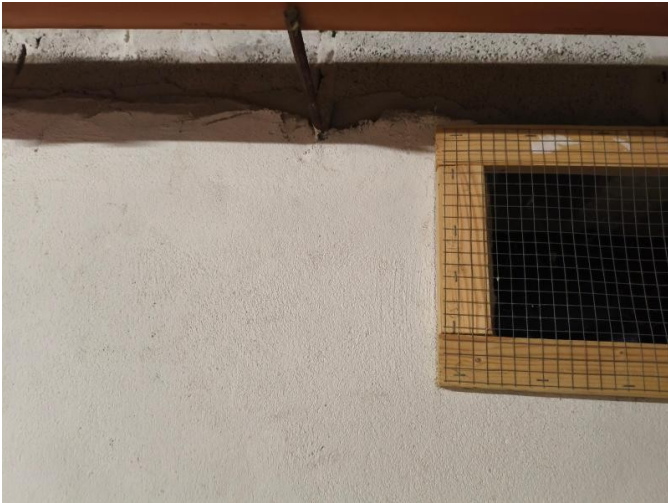
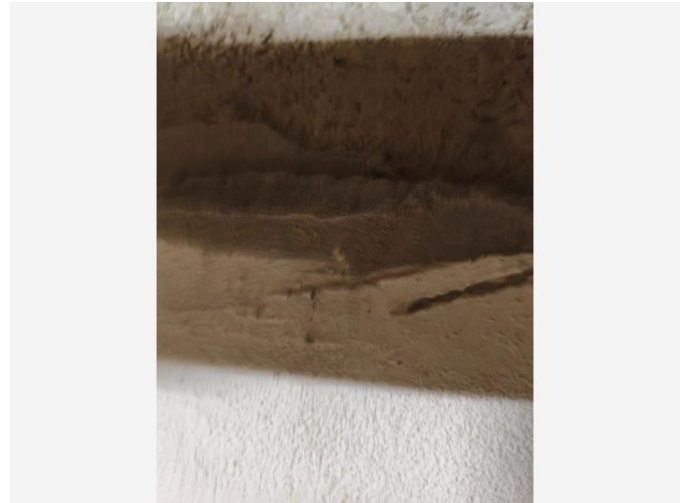
Geen asbest

#	Type	Referentie	Resultaat
13.1	Mengmonster	3 cementering kelder	Geen asbest

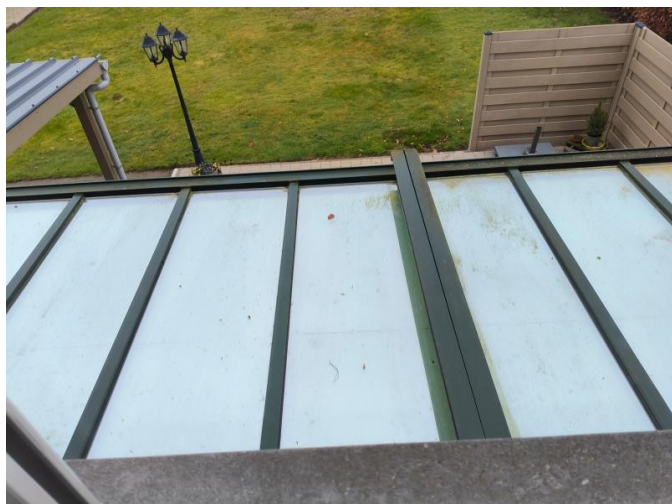
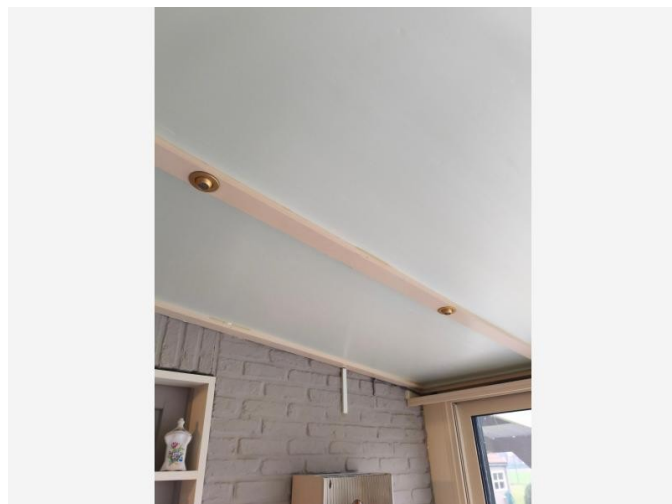
Beschrijving	Notitie	Terug te vinden op plannen
Fiche 14: Dakbedekking veranda	De dakbedekking werd gecontroleerd. Deze bestaat uit pvc platen met luchtkanalen en bevat geen asbest verdachte materialen.	-
Fiche 15: CV Ketel in garage	De CV ketel werd gecontroleerd(2017) en is niet asbest verdacht geen risico bouwjaar.	Plan 1.5: Gelijkvloers woning
Fiche 16: Geen asbestverdacht onderdak aangetroffen	Na het optillen van een pan werd geen asbestverdacht onderdak aangetroffen. Dit betekent niet dat er geen onderdak aanwezig kan zijn op plaatsen die niet gecontroleerd werden. Bij werken, laat een eventueel aangetroffen onderdak controleren op aanwezigheid van asbest.	Plan 1.8: Zolder Plan 1.10: Hoofdgebouw plan Plan 2.1: Bijgebouw plan
Fiche 17: Leidingisolatie kruipkelder	De leidingisolatie is niet-asbestverdacht.	Plan 1.2: Kelder
Fiche 18: Dakbedekking afdak en fietsenstalling	De dakbedekking is niet-asbestverdacht en bestaat uit metalen golfplaten.	Plan 3.1: fietsenstalling Plan 4.1: afdak

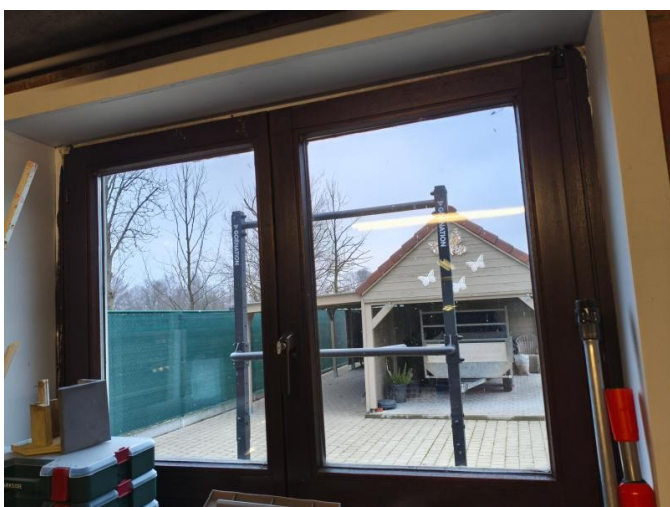
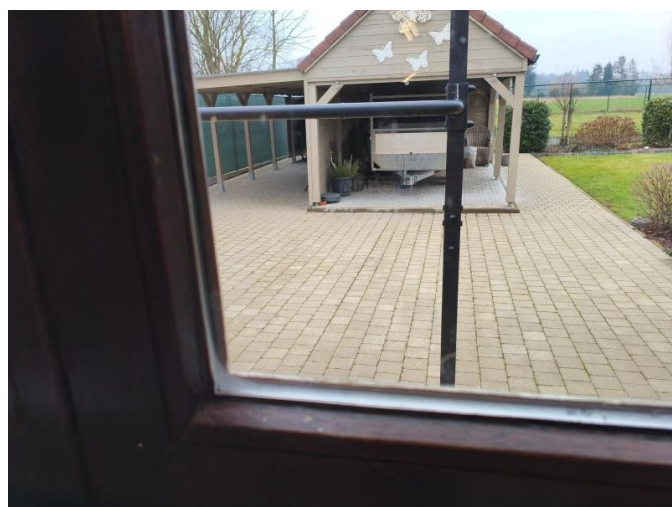
Fiche 19: Kit niet verdacht	De gebruikte siliconen kit is niet asbestverdacht	Plan 1.5: Gelijkvloers woning Plan 1.6: Eerste verdiep
Fiche 20: Dakbedekking bestaande uit pannen (niet verdacht)	De dakbedekking is niet-asbestverdacht.	Plan 1.9: Hoofdgebouw plan Plan 2.1: Bijgebouw plan
