# Asbestinventarisatetest

Vennestraat 74, 2275 Lille

Attestnummer : 20250130-000486.000

**Niet-asbestveilig**

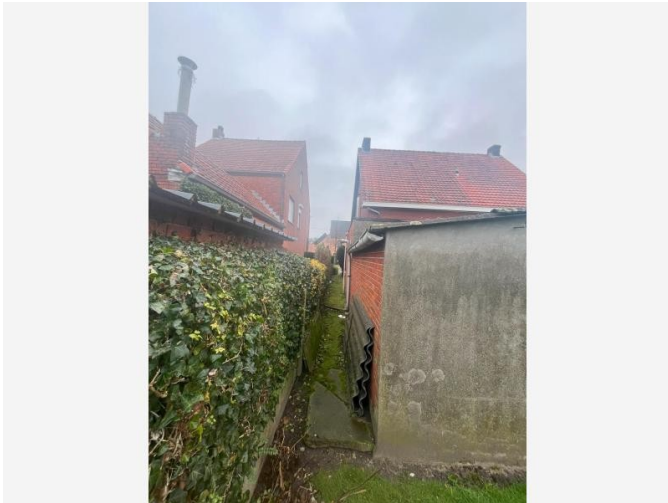
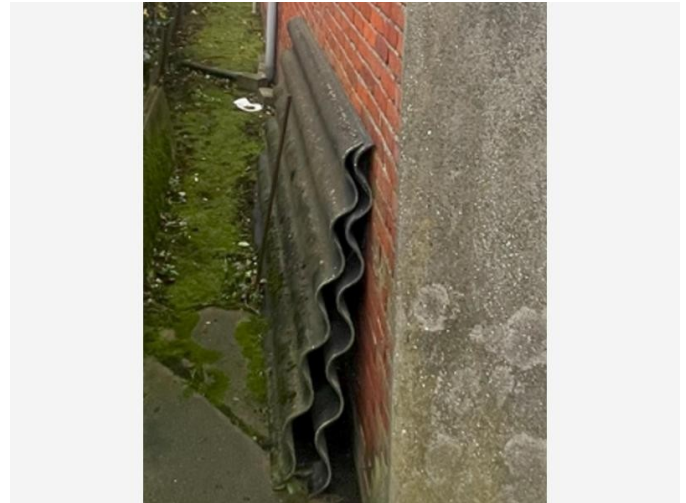
**Dringend verwijderen**

Beschrijving	golfplaten los
Type afvalstof	Betreft stock-voorraad of gedemonteerde asbestmaterialen
Aanwezige resten	Geen resten aanwezig
Omgeving	Buiten
Primaire drager	Bodem
Asbestmaterialen	<ul style="list-style-type: none"><li>Dak- en gevelbekleding - Golfplaat</li></ul>
Bindmiddel van asbestmateriaal	Cement
Gebondenheid op basis van bindmiddel	Hecht
Hoeveelheid (gewicht - aantal)	<ul style="list-style-type: none"><li>20,00 kg - 1 stuk</li></ul>
Totaal gewicht	20,00 kg
Eenvoudig bereikbaar	Ja
Identificatiemethode	Vaststelling zonder monsternamen
Opmerking	hoeveelheid bij benadering

- Verwijder het asbestafval.

- Eenvoudige handelingen: mag via doe-het-zelf of door werknemer(s) met opleidingsattest eenvoudige handelingen  
weinig stofvorming bij verwijdering

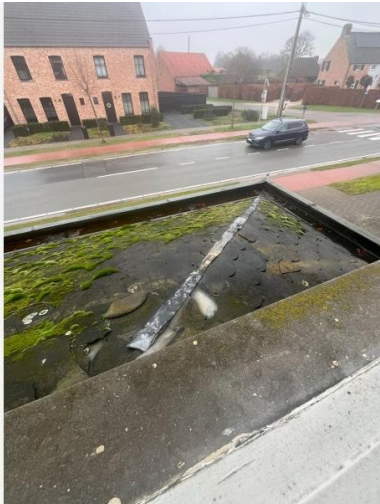
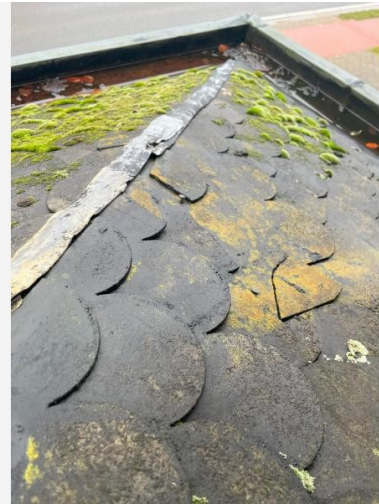
Eindbeoordeling materiaalrisico	Verhoogd materiaalrisico en/of verhoogde kans op vezelvrijgave
---------------------------------	--

Gebondenheid	Categorie 1: hechtgebonden in oorsprong
Asbestsoort (vezeltype)	Crocidoliet aanwezig
Asbestconcentratie	Laag (< 50%)
Afschermingsgraad van het gehele materiaal	Geheel of deels vrij aan de buitenlucht
Toestand van het materiaal	Matig beschadigd, matig verweerd

Beschrijving	leiendak
Omgeving	Buiten
Primaire drager	Schuin dak
Asbestmateriaal	Dak- en gevelbekleding - Lei, shingle
Bindmiddel van asbestmateriaal	Cement
Gebondenheid op basis van bindmiddel	Hecht
Hoeveelheid (oppervlakte - aantal)	• 7,00 m <sup>2</sup> - 1 stuk
Totale oppervlakte	7,00 m <sup>2</sup>
Eenvoudig bereikbaar	Ja
Bevestigingswijze	• Genageld, geniet
Identificatiemethode	Vaststelling zonder monstername
Destructieve handeling voor identificatie	Nee
Opmerking	hoeveelheid bij benadering

- Verwijder dit asbestmateriaal zo snel mogelijk. Volg de toestand goed op.

- Eenvoudige handelingen: enkel door erkend asbestverwijderaar gezien de bereikbaarheid is het aangeraden door een erkend asbestverwijderaar te laten uitvoeren

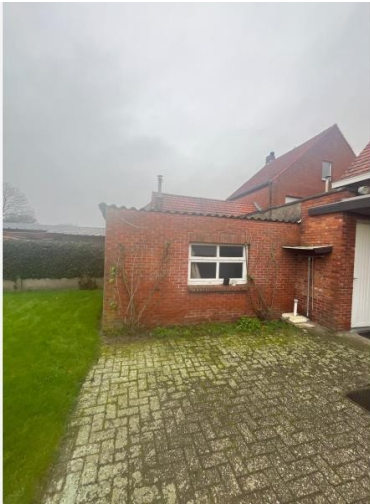
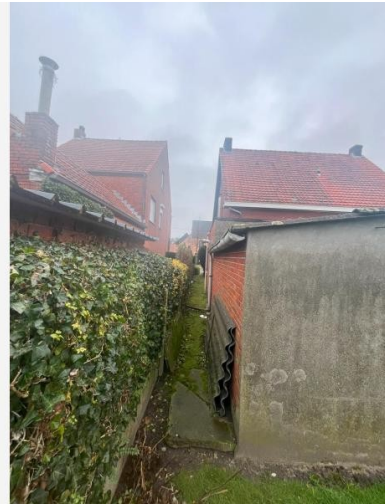
Eindbeoordeling materiaalrisico	Verhoogd materiaalrisico en/of verhoogde kans op vezelvrijgave
---------------------------------	--

Gebondenheid	Categorie 1: hechtgebonden in oorsprong
Asbestsoort (vezeltype)	Crocidoliet aanwezig
Asbestconcentratie	Laag (< 50%)
Afschermingsgraad van het gehele materiaal	Geheel of deels vrij aan de buitenlucht
Toestand van het materiaal	Matig beschadigd, matig verweerd

Beschrijving	golfplaten
Omgeving	Buiten
Primaire drager	Schuin dak
Asbestmateriaal	Dak- en gevelbekleding - Golfplaat
Bindmiddel van asbestmateriaal	Cement
Gebondenheid op basis van bindmiddel	Hecht
Hoeveelheid (oppervlakte - aantal)	<ul style="list-style-type: none"><li>• 80,00 m<sup>2</sup> - 1 stuk</li></ul>
Totale oppervlakte	80,00 m <sup>2</sup>
Eenvoudig bereikbaar	Ja
Bevestigingswijze	<ul style="list-style-type: none"><li>• Geschroefd</li></ul>
Identificatiemethode	Vaststelling zonder monsternamen
Destructieve handeling voor identificatie	Nee
Opmerking	hoeveelheid bij benadering

- Verwijder dit asbestmateriaal zo snel mogelijk. Volg de toestand goed op.

- Eenvoudige handelingen: mag via doe-het-zelf of door werknemer(s) met opleidingsattest eenvoudige handelingen kan verwijderd worden door doe het zelf indien de nodige voorzorgsmaatregelen en veiligheidsvoorschriften worden gehanteerd.

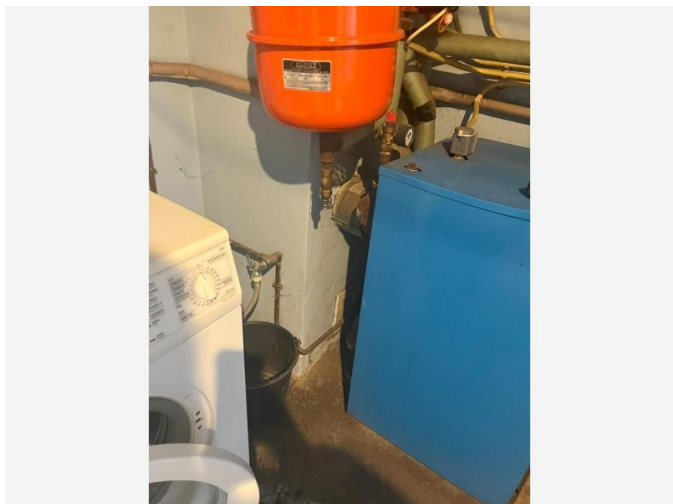
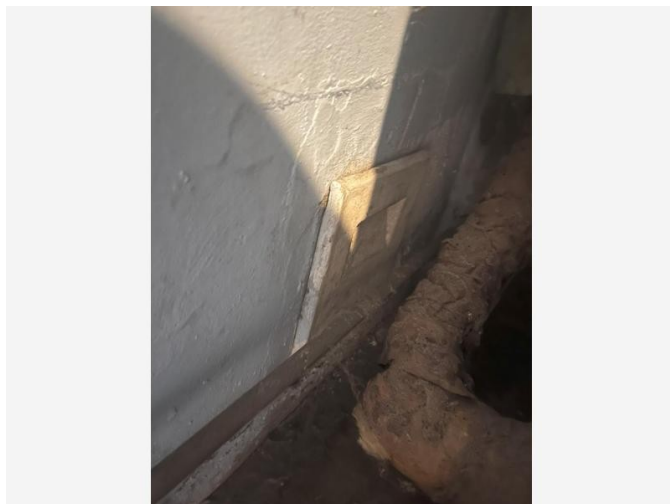
Eindbeoordeling materiaalrisico	Verhoogd materiaalrisico en/of verhoogde kans op vezelvrijgave
---------------------------------	--

Gebondenheid	Categorie 1: hechtgebonden in oorsprong
Asbestsoort (vezeltype)	Crocidoliet aanwezig
Asbestconcentratie	Laag (< 50%)
Afschermingsgraad van het gehele materiaal	Geheel of deels (ook) vrij aan de binnenlucht
Toestand van het materiaal	Licht beschadigd, licht verweerd. Intact calciumsilicaatmateriaal of categorie III 'gebondenheid'

Beschrijving	asschuif
Omgeving	Binnen
Primaire drager	Binnenwand
Asbestmateriaal	Dak- en gevelbekleding - Plaat
Bindmiddel van asbestmateriaal	Cement
Gebondenheid op basis van bindmiddel	Hecht
Hoeveelheid (oppervlakte - dikte - aantal)	• 0,24 m <sup>2</sup> - 1,00 cm - 1 stuk
Totaal volume	0,002 m <sup>3</sup>
Eenvoudig bereikbaar	Ja
Bevestigingswijze	• Verlijmd, ingegoten, versmeerd
Identificatiemethode	Vaststelling zonder monstername
Destructieve handeling voor identificatie	Nee
Opmerking	hoeveelheid bij benadering

- Verwijder dit asbestmateriaal zo snel mogelijk. Volg de toestand goed op.

- Eenvoudige handelingen: mag via doe-het-zelf of door werknemer(s) met opleidingsattest eenvoudige handelingen  
weinig stofvorming, noodzakelijk om nodige voorzorgsmaatregelen nemen en veiligheidsvoorschriften te hanteren

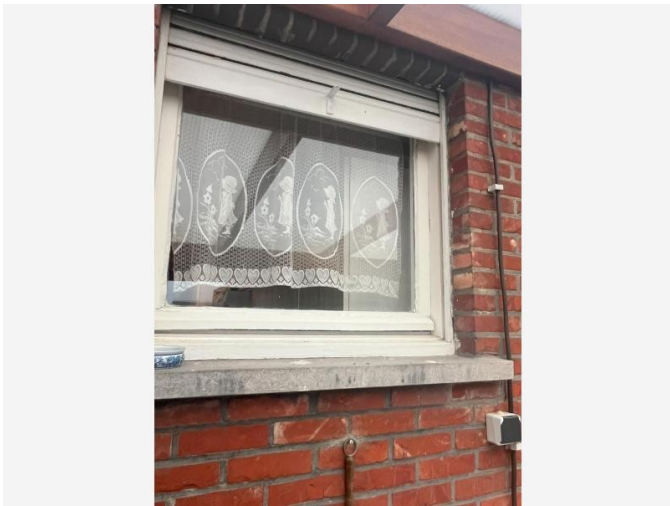
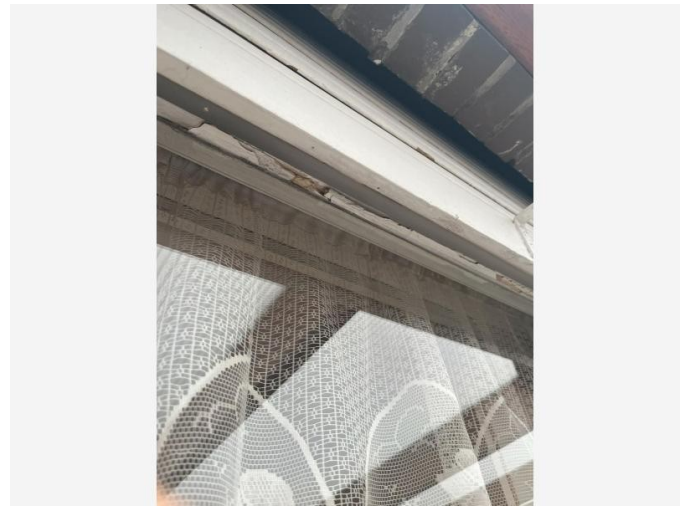
Eindbeoordeling materiaalrisico	Verhoogd materiaalrisico en/of verhoogde kans op vezelvrijgave
---------------------------------	--

Gebondenheid	Categorie 1: hechtgebonden in oorsprong
Asbestsoort (vezeltype)	Amfibool aanwezig, uitgezonderd crocidoliet
Asbestconcentratie	Laag (< 50%)
Afschermingsgraad van het gehele materiaal	Geheel of deels (ook) vrij aan de binnenlucht
Toestand van het materiaal	Matig beschadigd, matig verweerd

Beschrijving	raamkit
Omgeving	Grenst aan binnen- en buitenlucht
Primaire drager	Wandopening verticaal (raam, deur, ...)
Asbestmateriaal	In-situ afwerkingslagen - Pasta, stopverf, voegsel, stopsel, vulsel, mastiek, katten, ...
Bindmiddel van asbestmateriaal	Kitten, mastiek, pasta
Gebondenheid op basis van bindmiddel	Hecht
Hoeveelheid (gewicht - aantal)	<ul style="list-style-type: none"><li>• 4,00 kg - 1 stuk</li></ul>
Totaal gewicht	4,00 kg
Eenvoudig bereikbaar	Ja
Bevestigingswijze	<ul style="list-style-type: none"><li>• Verlijmd, ingegoten, versmeerd</li></ul>
Identificatiemethode	Vaststelling zonder monsternamen
Destructieve handeling voor identificatie	Nee
Opmerking	hoeveelheid bij benadering

- Verwijder dit asbestmateriaal zo snel mogelijk. Volg de toestand goed op.

- Eenvoudige handelingen: enkel door erkend asbestverwijderaar indien de ramen niet in zijn geheel worden verwijderd, aangeraden door een erkend asbestverwijderaar. weinig stofvorming

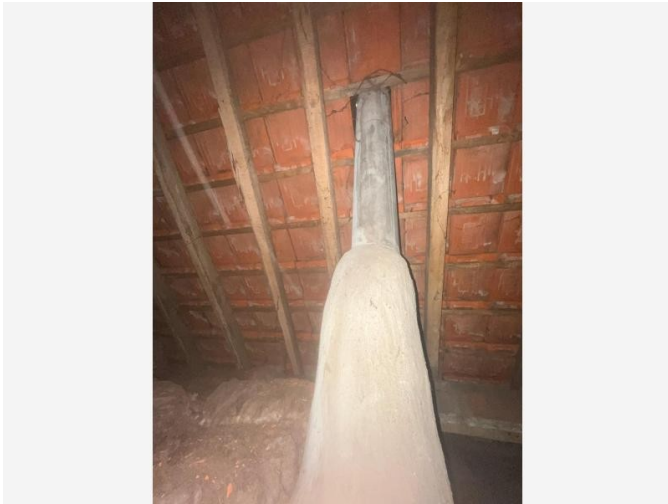
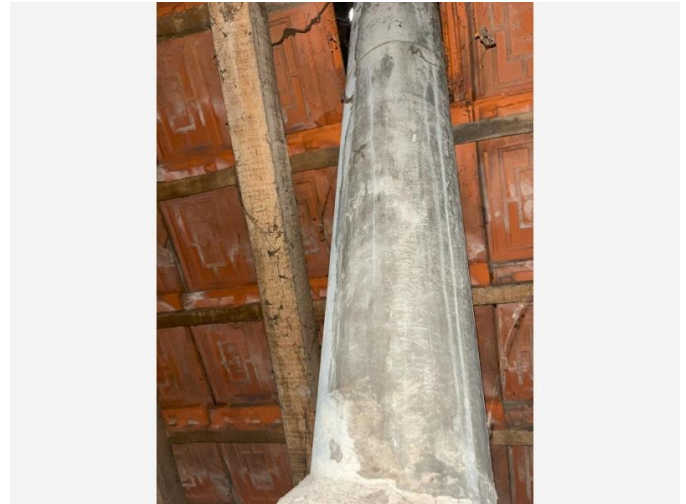
Eindbeoordeling materiaalrisico	Verhoogd materiaalrisico en/of verhoogde kans op vezelvrijgave
---------------------------------	--

Gebondenheid	Categorie 1: hechtgebonden in oorsprong
Asbestsoort (vezeltype)	Crocidoliet aanwezig
Asbestconcentratie	Laag (< 50%)
Afschermingsgraad van het gehele materiaal	Geheel of deels (ook) vrij aan de binnenlucht
Toestand van het materiaal	Licht beschadigd, licht verweerd. Intact calciumsilicaatmateriaal of categorie III 'gebondenheid'

Beschrijving	cementbuis
Omgeving	Grenst aan binnen- en buitenlucht
Primaire drager	Schuin dak
Asbestmateriaal	Rookgaskanaal
Bindmiddel van asbestmateriaal	Cement
Gebondenheid op basis van bindmiddel	Hecht
Hoeveelheid (lengte - omtrek - dikte - aantal)	<ul style="list-style-type: none"><li>• 3,00 m - 60,00 cm - 1,00 cm - 1 stuk</li></ul>
Totaal volume	0,018 m <sup>3</sup>
Eenvoudig bereikbaar	Ja
Bevestigingswijze	<ul style="list-style-type: none"><li>• Verlijmd, ingegoten, versmeerd</li></ul>
Identificatiemethode	Vaststelling zonder monsternamen
Destructieve handeling voor identificatie	Nee
Opmerking	hoeveelheid bij benadering

- Zorg voor een veilig beheer. Vermijd het beschadigen van het asbestmateriaal. Controleer de toestand jaarlijks op wijzigingen.
- Verwijder dit asbestmateriaal zo snel mogelijk. Volg de toestand goed op.

- Eenvoudige handelingen: enkel door erkend asbestverwijderaar gezien de bevestiging en bereikbaarheid, aangeraden door een erkend asbestverwijderaar te laten uitvoeren

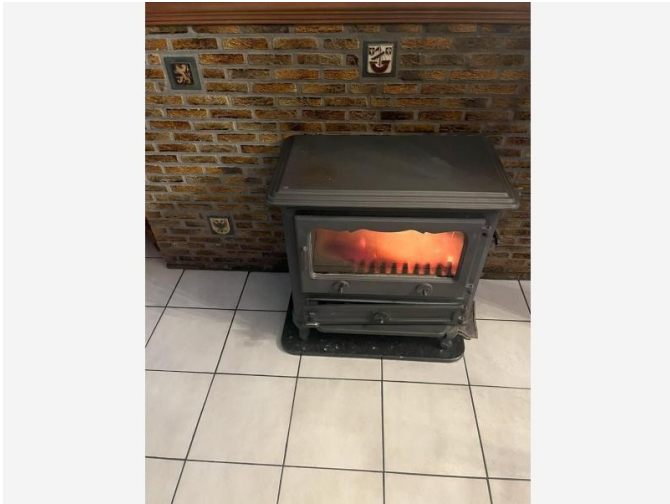
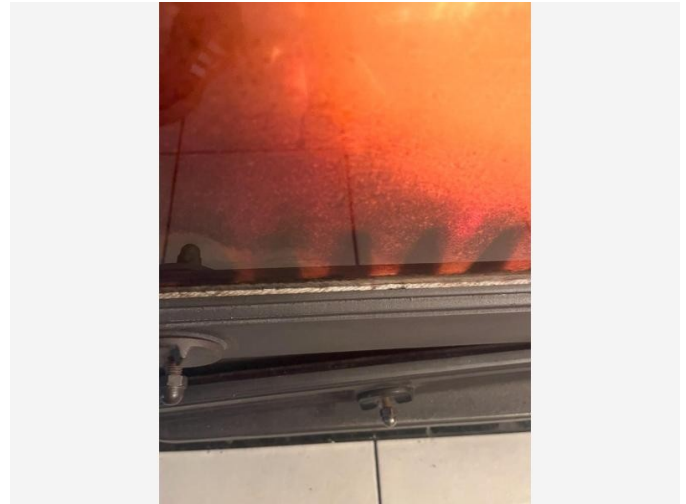
Eindbeoordeling materiaalrisico	Verhoogd materiaalrisico en/of verhoogde kans op vezelvrijgave
---------------------------------	--

Gebondenheid	Categorie 3: niet-hechtgebonden met weinig of geen matrix
Asbestsoort (vezeltype)	Alleen chrysotiel
Asbestconcentratie	Hoog ( $\geq 50\%$ )
Afschermingsgraad van het gehele materiaal	Geheel of deels (ook) vrij aan de binnenlucht
Toestand van het materiaal	Licht beschadigd, licht verweerd. Intact calciumsilicaatmateriaal of categorie III 'gebondenheid'

Beschrijving	koord kachel
Omgeving	Binnen
Primaire drager	kachel
Asbestmateriaal	Koord, lint, band, strip
Bindmiddel van asbestmateriaal	Weinig of geen bindmiddel (textiel, bevolking, ...)
Gebondenheid op basis van bindmiddel	Niet-hechtgebonden
Hoeveelheid (lengte - omtrek - aantal)	<ul style="list-style-type: none"><li>• 2,00 m - 5,00 cm - 1 stuk</li></ul>
Totale oppervlakte	0,10 m <sup>2</sup>
Eenvoudig bereikbaar	Ja
Bevestigingswijze	<ul style="list-style-type: none"><li>• Geklemd</li></ul>
Identificatiemethode	Vaststelling zonder monsternamen
Destructieve handeling voor identificatie	Nee
Opmerking	hoeveelheid bij benadering

- Verwijder dit asbestmateriaal zo snel mogelijk. Volg de toestand goed op.

- Eenvoudige handelingen: enkel door erkend asbestverwijderaar aangeraden door een erkend asbestverwijderaar te laten verwijderen

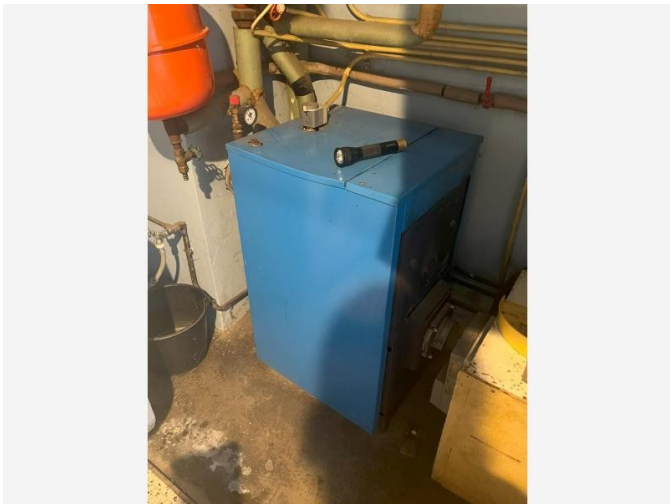
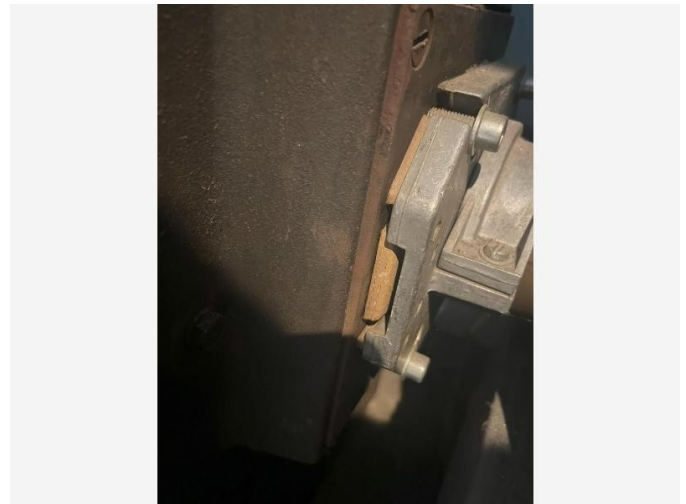
Eindbeoordeling materiaalrisico	Verhoogd materiaalrisico en/of verhoogde kans op vezelvrijgave
---------------------------------	--

Gebondenheid	Categorie 2: niet-hechtgebonden met matrix
Asbestsoort (vezeltype)	Alleen chrysotiel
Asbestconcentratie	Hoog ( $\geq 50\%$ )
Afschermingsgraad van het gehele materiaal	Geheel of deels (ook) vrij aan de binnenlucht
Toestand van het materiaal	Licht beschadigd, licht verweerd. Intact calciumsilicaatmateriaal of categorie III 'gebondenheid'

Beschrijving	pakking verwarmingsketel
Omgeving	Binnen
Primaire drager	HVAC infrastructuur en uitrusting
Asbestmateriaal	Pakking, dichting
Bindmiddel van asbestmateriaal	Karton - papier - viltachtig
Gebondenheid op basis van bindmiddel	Niet-hechtgebonden
Hoeveelheid (gewicht - aantal)	<ul style="list-style-type: none"><li>• 0,50 kg - 1 stuk</li></ul>
Totaal gewicht	0,50 kg
Eenvoudig bereikbaar	Ja
Bevestigingswijze	<ul style="list-style-type: none"><li>• Geklemd</li></ul>
Identificatiemethode	Vaststelling zonder monstername
Destructieve handeling voor identificatie	Nee
Opmerking	hoeveelheid bij benadering

- Verwijder dit asbestmateriaal zo snel mogelijk. Volg de toestand goed op.

- Eenvoudige handelingen: mag via doe-het-zelf of door werknemer(s) met opleidingsattest eenvoudige handelingen indien de ketel in zijn geheel verwijderd wordt, weinig stofvorming

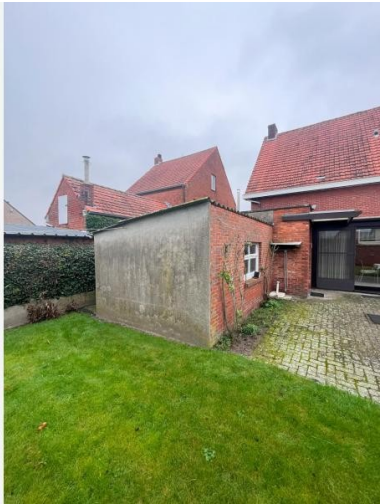
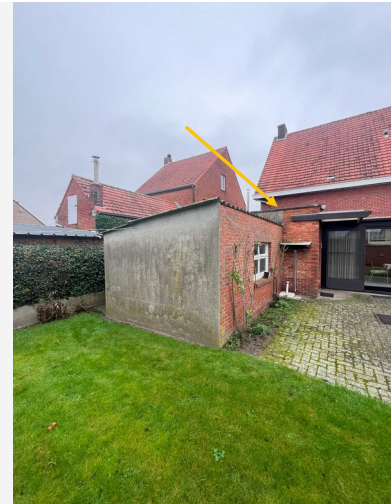
Eindbeoordeling materiaalrisico	Verhoogd materiaalrisico en/of verhoogde kans op vezelvrijgave
---------------------------------	--

Beschrijving	roofing
Omgeving	Buiten
Primaire drager	Plat dak
Asbestmateriaal	Dak- en gevelbekleding - Roofing
Bindmiddel van asbestmateriaal	Bitumen (roofing, teer, asfalt)
Gebondenheid op basis van bindmiddel	Hecht
Hoeveelheid (oppervlakte - aantal)	<ul style="list-style-type: none"><li>• 15,00 m<sup>2</sup> - 1 stuk</li></ul>
Totale oppervlakte	15,00 m <sup>2</sup>
Eenvoudig bereikbaar	Ja
Bevestigingswijze	<ul style="list-style-type: none"><li>• Verlijmd, ingegoten, versmeerd</li></ul>
Identificatiemethode	Vaststelling zonder monstername Motivatie: Onderzoeksbepering verhinderde monstername
Destructieve handeling voor identificatie	Nee
Opmerking	hoeveelheid bij benadering. monstername niet mogelijk wegens beschadigen van het dak =>lek

- Zorg voor een veilig beheer. Vermijd het beschadigen van het asbestmateriaal. Controleer de toestand jaarlijks op wijzigingen.
- Verwijder dit asbestmateriaal zo snel mogelijk. Volg de toestand goed op.
- Voer bijkomende staalname(s) uit.

- Eenvoudige handelingen: enkel door erkend asbestverwijderaar aangeraden door een erkend asbestverwijderaar te laten uitvoeren.

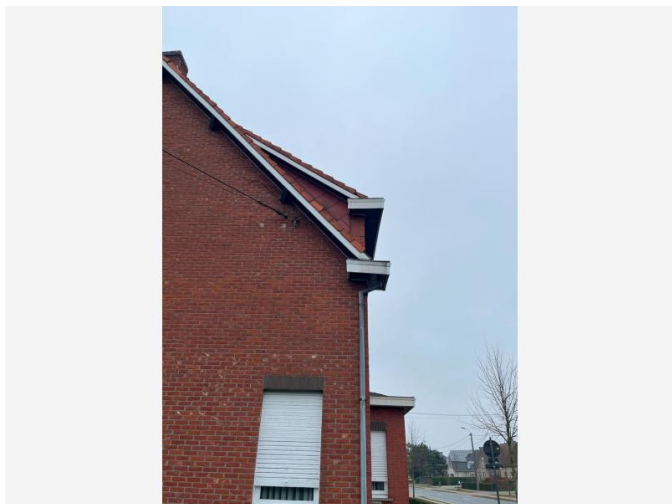
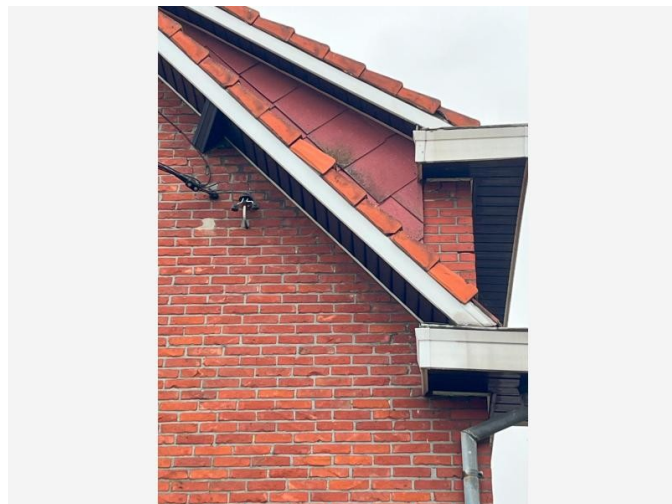
Beschrijving	leien dakkapel
Omgeving	Buiten
Primaire drager	Wand buitenschil
Asbestmateriaal	Dak- en gevelbekleding - Lei, shingle
Bindmiddel van asbestmateriaal	Cement
Gebondenheid op basis van bindmiddel	Hecht
Hoeveelheid (oppervlakte - aantal)	<ul style="list-style-type: none"><li>• 4,00 m<sup>2</sup> - 1 stuk</li></ul>
Totale oppervlakte	4,00 m <sup>2</sup>
Eenvoudig bereikbaar	Ja
Bevestigingswijze	<ul style="list-style-type: none"><li>• Genageld, geniet</li></ul>
Identificatiemethode	Vaststelling zonder monstername
Destructieve handeling voor identificatie	Nee
Opmerking	hoeveelheid bij benadering

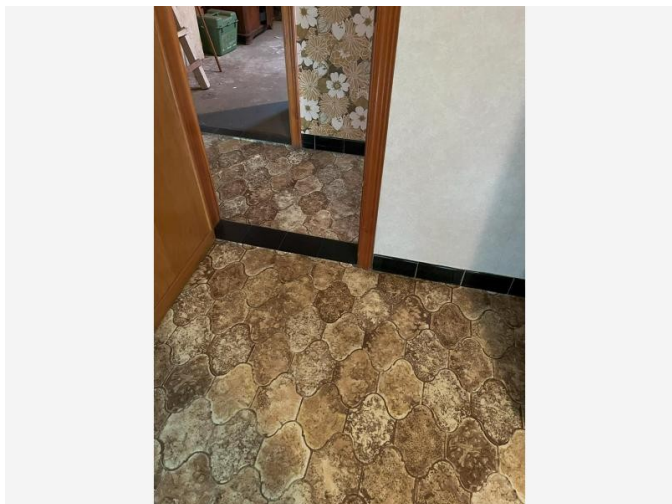
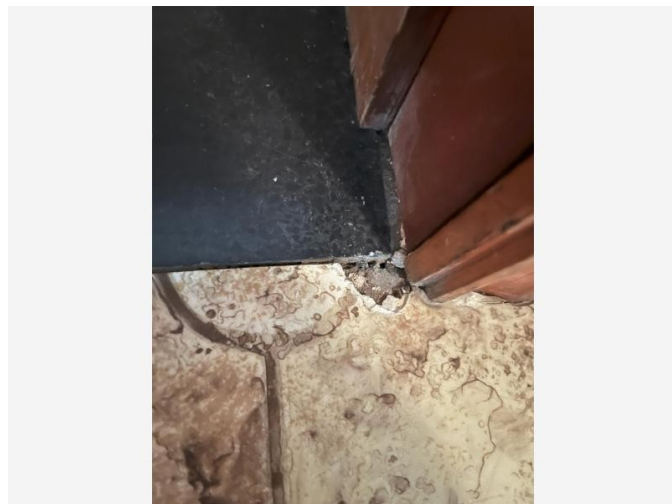
Beschrijving	vloerzeil
Omgeving	Binnen
Primaire drager	Vloer
Asbestmateriaal	Prefab - afwerking - Vloerzeil
Bindmiddel van asbestmateriaal	Karton - papier - viltachtig
Gebondenheid op basis van bindmiddel	Niet-hechtgebonden
Hoeveelheid (oppervlakte - aantal)	<ul style="list-style-type: none"><li>• 50,00 m<sup>2</sup> - 1 stuk</li></ul>
Totale oppervlakte	50,00 m <sup>2</sup>
Eenvoudig bereikbaar	Ja
Bevestigingswijze	<ul style="list-style-type: none"><li>• Verlijmd, ingegoten, versmeerd</li></ul>
Identificatiemethode	Vaststelling met monstername
Destructieve handeling voor identificatie	Nee
Opmerking	hoeveelheid bij benadering

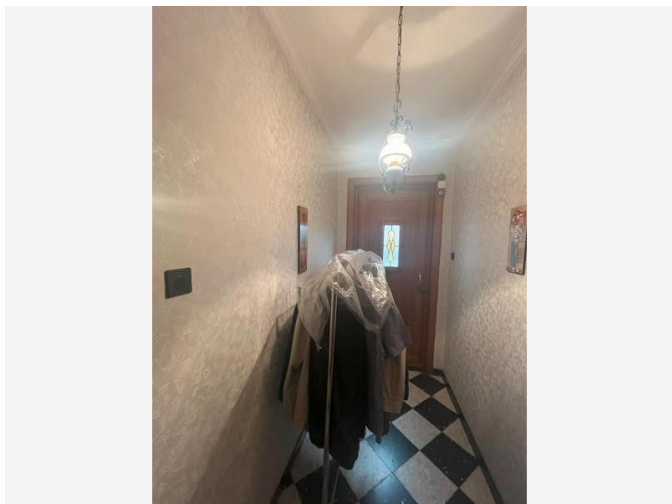
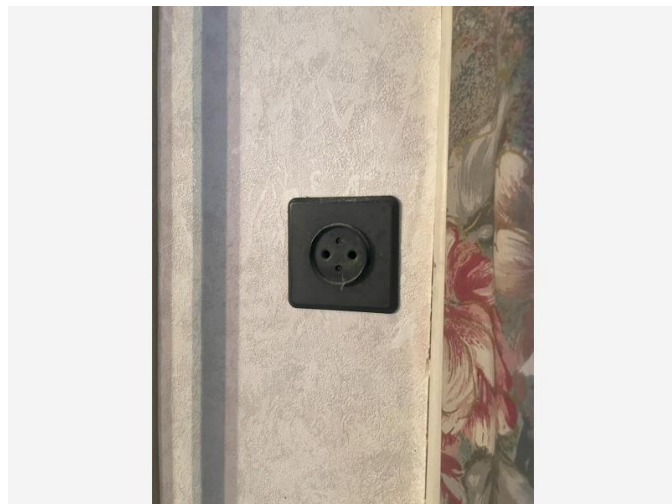
Beschrijving	bakeliet
Omgeving	Binnen
Primaire drager	Binnenwand
Asbestmateriaal	schakelaars
Bindmiddel van asbestmateriaal	Kunststof of -hars
Gebondenheid op basis van bindmiddel	Hecht
Hoeveelheid (gewicht - aantal)	<ul style="list-style-type: none"><li>• 2,00 kg - 1 stuk</li></ul>
Totaal gewicht	2,00 kg
Eenvoudig bereikbaar	Ja
Bevestigingswijze	<ul style="list-style-type: none"><li>• Geschroefd</li></ul>
Identificatiemethode	Vaststelling zonder monstername
Destructieve handeling voor identificatie	Nee
Opmerking	hoeveelheid bij benadering
