Asbestinventarisatetest

Stwg. op Aalst 80, 1745 Opwijk

Attestnummer : 20260211-000492.000

Uitgegeven op : 11.02.2026

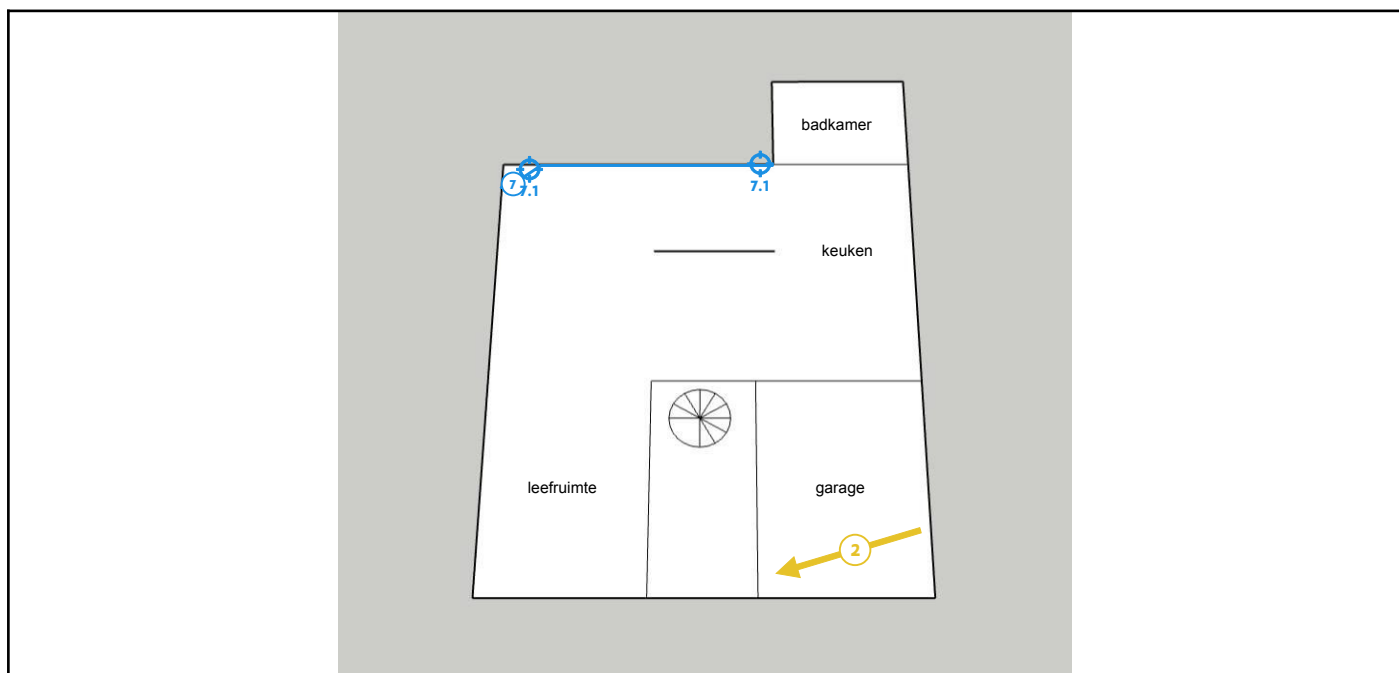
Plan 1.1: gelijkvloers

Beschrijving	Type	Actie
2. Tellers elektriciteit (bakeliet)	Asbestmateriaal	Zorgvuldig beheren
7. Crepi	Geen asbest	-
7.1 Code: ST2	Mengmonster	-

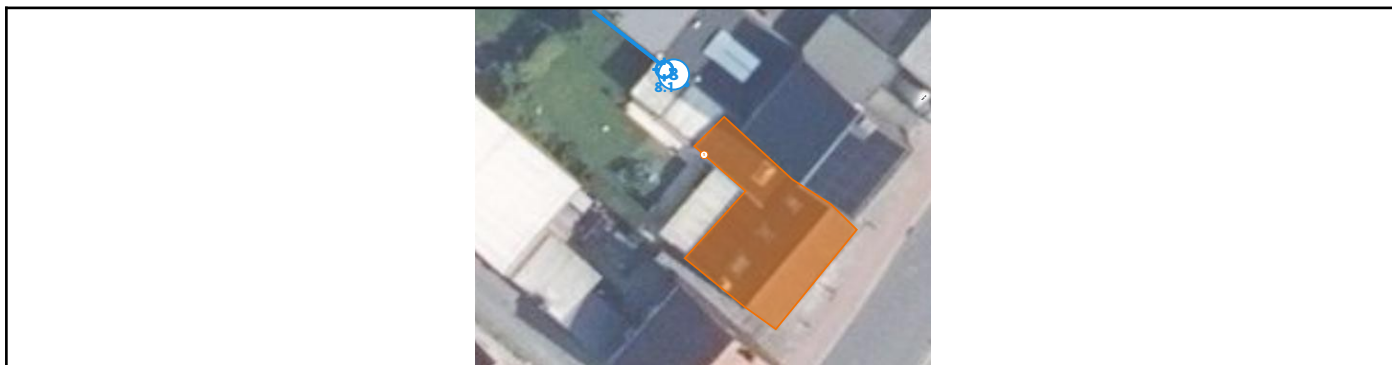
Plan 1.7: bovenaanzicht

Beschrijving	Type	Actie
1. Onderdak type Menuiserite	Asbestmateriaal	Maatregelen nemen
8. leien (gevel)	Geen asbest	-
8.1 Code: ST3	Mengmonster	-

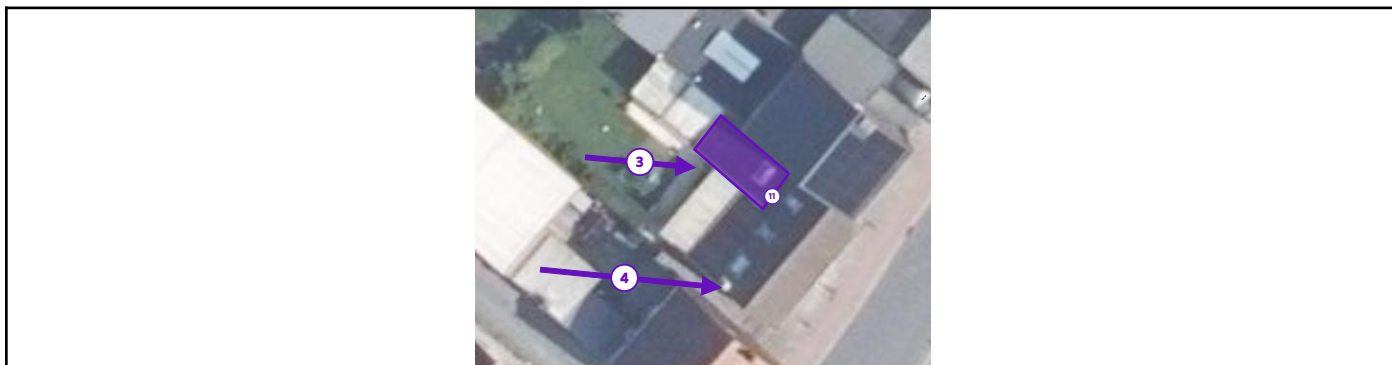
Plan 1.8: bovenaanzicht

Beschrijving	Type	Actie
3. Putdeksel	Beperking	-
4. Schouw - Beperkingsfiche	Beperking	-
11. roofing	Overige ruimte of materiaal	-

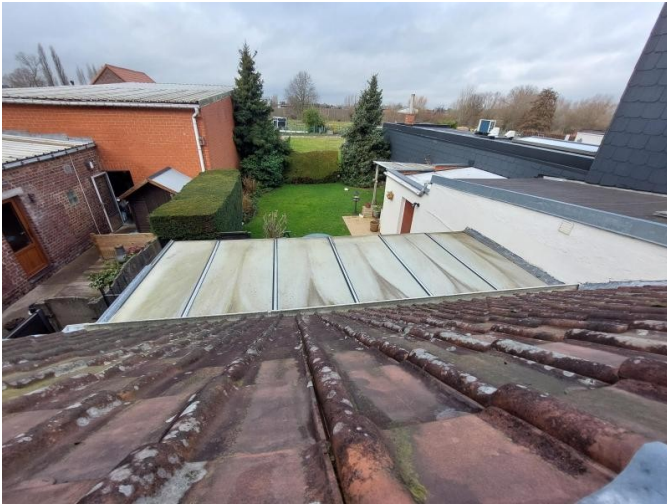
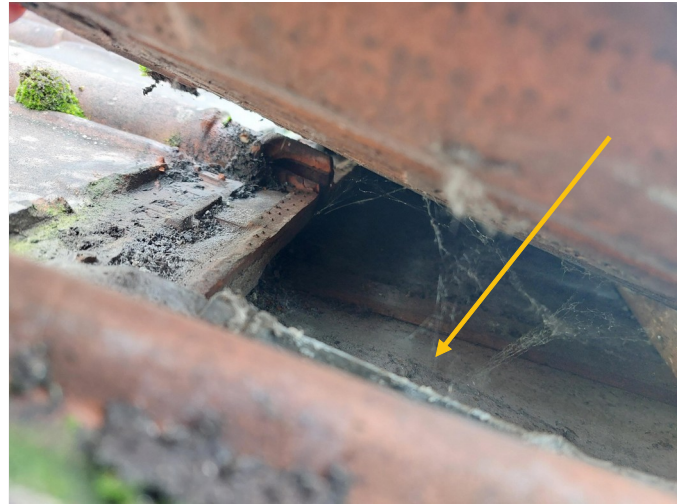
Het asbestmateriaal valt onder de mijlpaal van 2040.

Verhoogd materiaalrisico en/of verhoogde kans op vezelvrijgave

Beschrijving	Onderdak type Menuiserite
Omgeving	Buiten
Primaire drager	Schuin dak
Asbestmateriaal	Plaat, paneel, tablet - Type Menuiserite
Bindmiddel van asbestmateriaal	Cement
Gebondenheid op basis van bindmiddel	Hecht
Hoeveelheid (oppervlakte - dikte - aantal)	<ul style="list-style-type: none"> • 100,00 m² - 0,40 cm - 1 stuk
Totaal volume	0,40 m ³
Eenvoudig bereikbaar	<p>Nee</p> <ul style="list-style-type: none"> • Het asbestmateriaal is bedekt (uitgezonderd laag verf, coating, behang, kunststof, textiel) en het wegnemen van het bedekkende materiaal kan niet zonder het bedekkende materiaal te beschadigen.
Bevestigingswijze	<ul style="list-style-type: none"> • Geklemd • Genageld, geniet
Identificatiemethode	<p>De asbestdeskundige beoordeelt het materiaal als asbestverdacht en dus asbesthoudend, en dit zonder monstername.</p> <p>Motivatie: De monstername brengt andere schade aan dan schade die inherent is aan de monstername.</p>

- Zorg voor een veilig beheer en verwijder dit asbestmateriaal wanneer het bij werken eenvoudig bereikbaar wordt. Controleer de toestand jaarlijks op wijzigingen.
- Voer bijkomende staalname(s) uit.

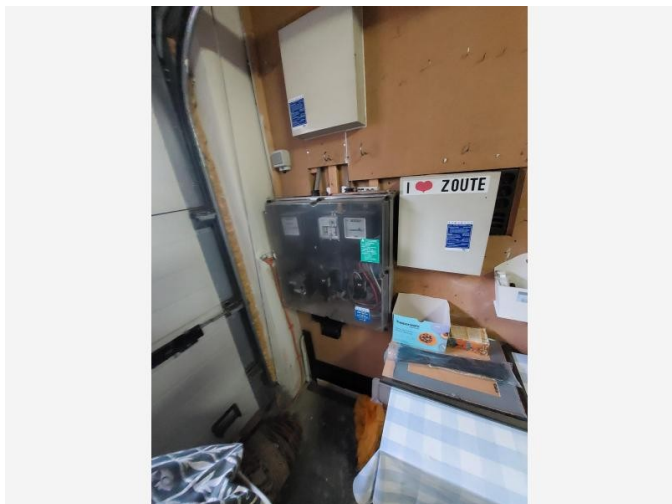
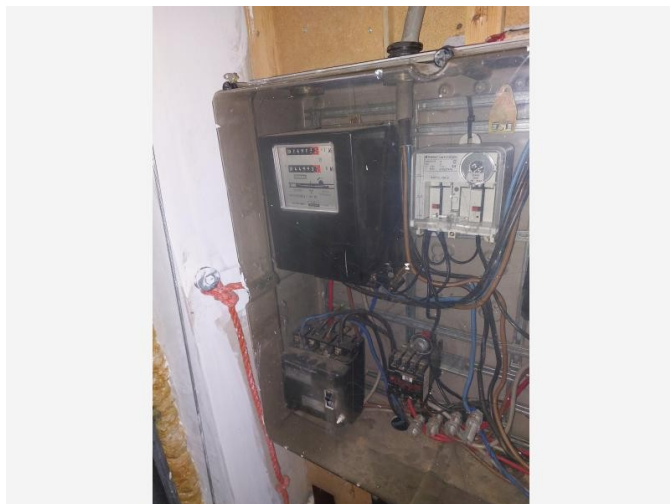
Het asbestmateriaal valt onder de mijlpaal van 2040.

Eindbeoordeling materiaalrisico	Laag materiaalrisico en/of verlaagde kans op vezelvrijgave
---------------------------------	--

Beschrijving	Tellers elektriciteit (bakeliet)
Omgeving	Binnen
Primaire drager	Communicatie en elektrische infrastructuur en uitrusting
Asbestmateriaal	Plaat, paneel, tablet - Type Bakeliet
Bindmiddel van asbestmateriaal	Kunststof of -hars
Gebondenheid op basis van bindmiddel	Hecht
Hoeveelheid (oppervlakte - dikte - aantal)	<ul style="list-style-type: none">• 0,20 m² - 1,00 cm - 2 stuks
Totaal volume	0,004 m ³
Eenvoudig bereikbaar	Ja
Bevestigingswijze	<ul style="list-style-type: none">• Geschroefd
Identificatiemethode	<p>De asbestdeskundige beoordeelt het materiaal als asbestverdacht en dus asbesthoudend, en dit zonder monsternamen.</p> <p>Motivatie: De materialen behoren niet toe aan de eigenaar voor wie de asbestdeskundige de asbestinventaris uitvoert.</p>
Destructieve handeling voor identificatie	Nee

- Zorg voor een veilig beheer. Vermijd het beschadigen van het asbestmateriaal. Controleer de toestand jaarlijks op wijzigingen.

- Eenvoudige handelingen: mag via doe-het-zelf of door werknemer(s) met opleidingsattest eenvoudige handelingen
Te verwijderen door de netbeheerder.
- Eenvoudige handelingen: enkel door erkend asbestverwijderaar
Te verwijderen door de netbeheerder.

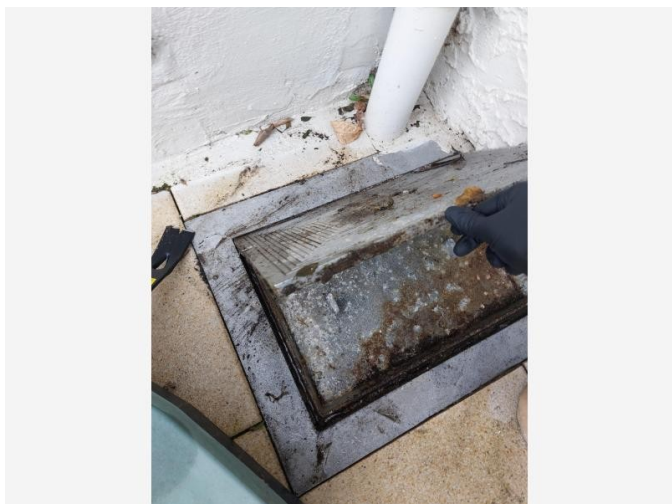
Situeringfoto

Reden: Putdeksels(s) niet mogelijk om op te heffen

Uitleg van de asbestdeskundige: putdeksel(s) konden niet geopend worden, wegens:

Er werd bij een ander putdeksel niet-asbestverdachte rioleringsbuizen vastgesteld. Dit betekent echter niet dat er op andere plaatsen geen (oudere) asbestcementbuizen zouden kunnen zitten.

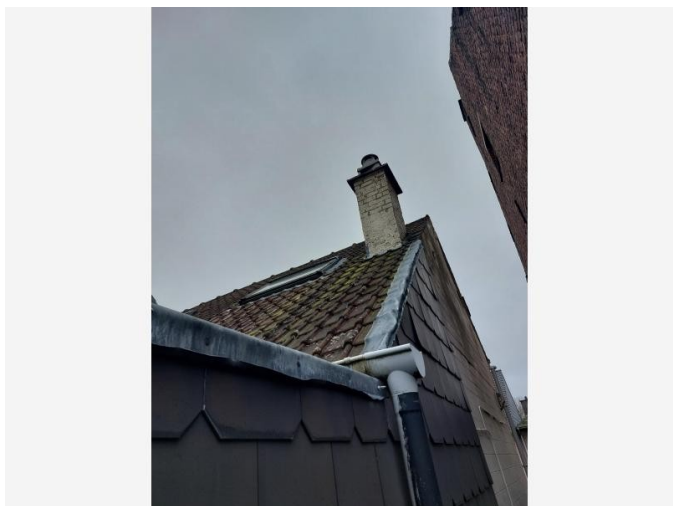
Situeringfoto

Reden: Het te onderzoeken materiaal situeert zich hoger dan 3,50 m te rekenen vanaf een veilige ondergrond

Uitleg van de asbestdeskundige: De binnenzijde van de schouw kan niet geïnspecteerd worden, aangezien deze zich hoger dan 3,5m te rekenen vanaf een veilige ondergrond bevindt.

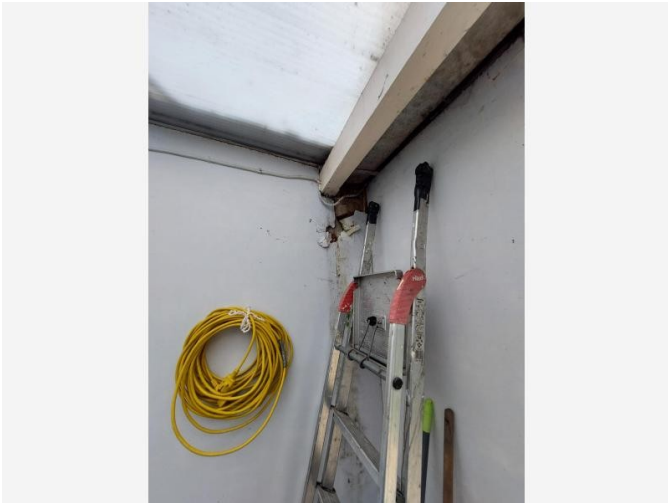
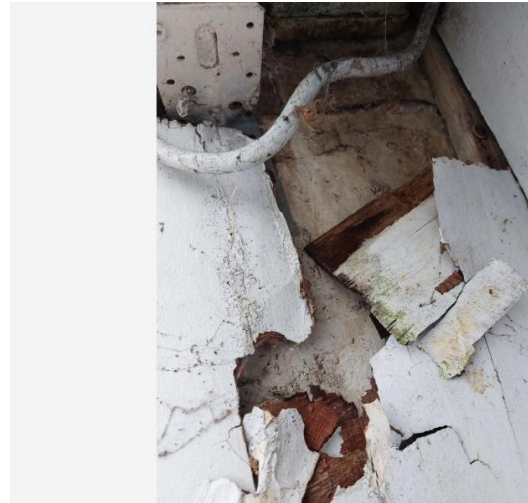
De meeste wanden werden afgewerkt met niet-asbestverdachte houten/houtvezel wandplaten.

Dit werd steekproefsgewijs gecontroleerd. Het is echter niet 100% uitgesloten dat er ook (asbest)cementplaten werden toegepast op sommige plaatsen.

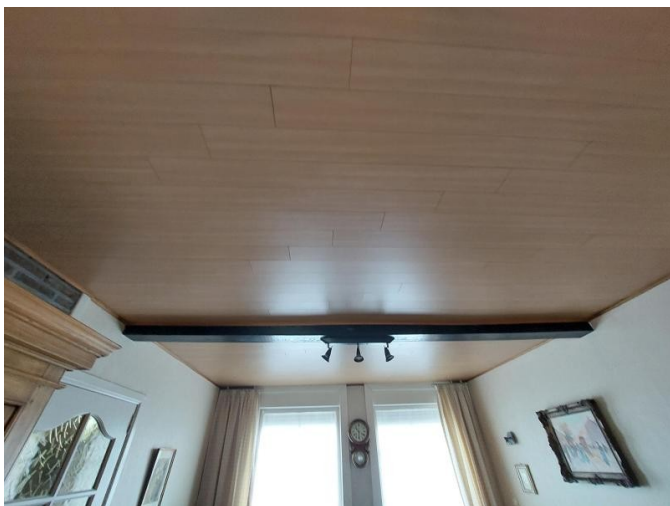
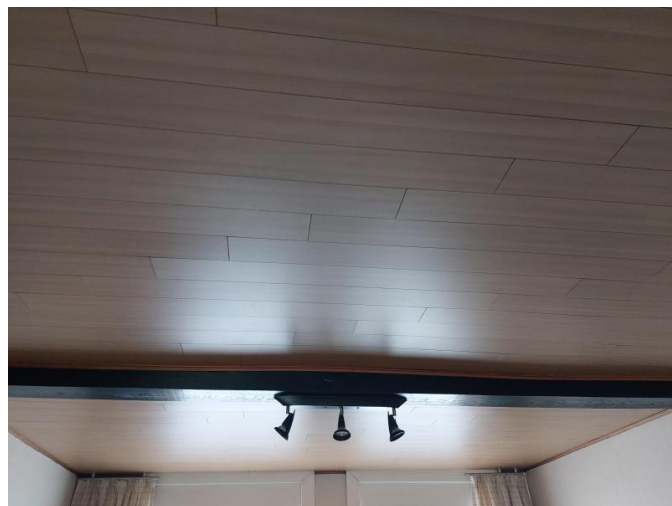
De plafonds werden afgewerkt met niet-asbestverdachte plafondplaten die de inspectie van de bedekte structuur (opbouw, pleisterwerk) verhinderen.

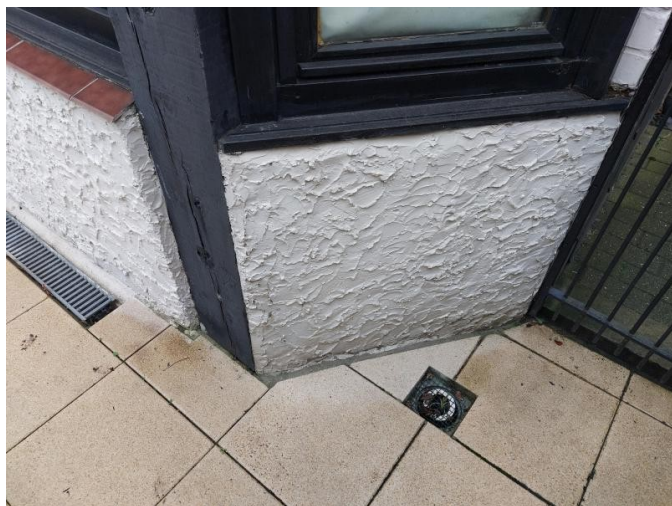
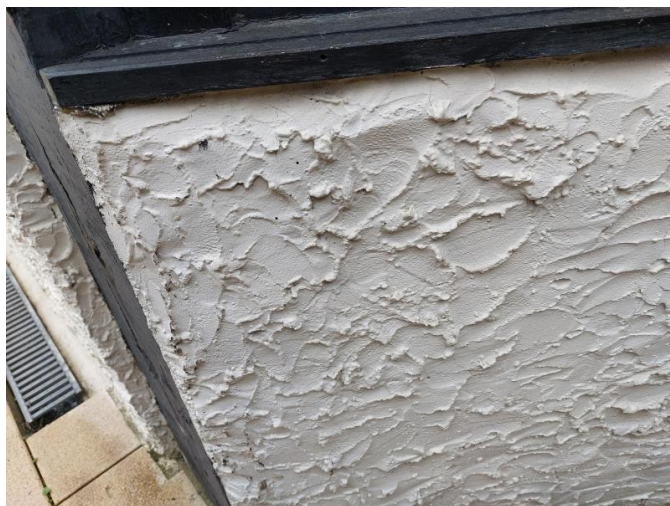
Fiche 7: Crepi

Geen asbest

#	Type	Referentie	Resultaat
7.1	Mengmonster	ST2	Geen asbest

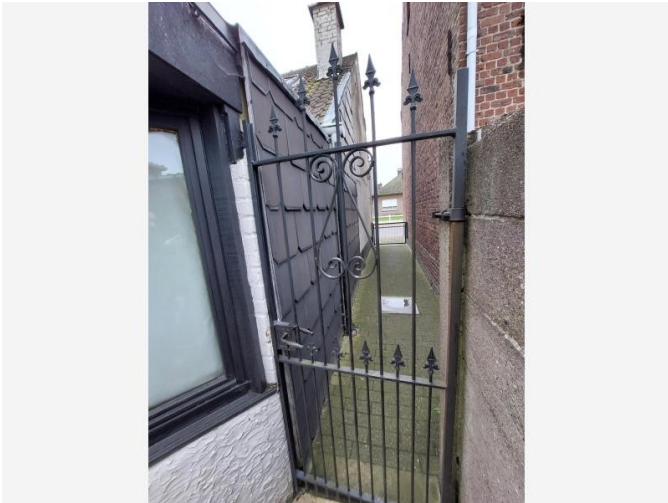
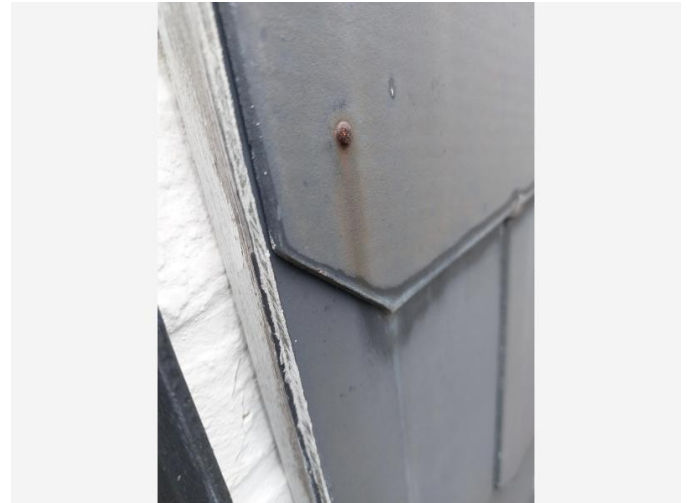
Geen asbest

#	Type	Referentie	Resultaat
8.1	Mengmonster	ST3	Geen asbest

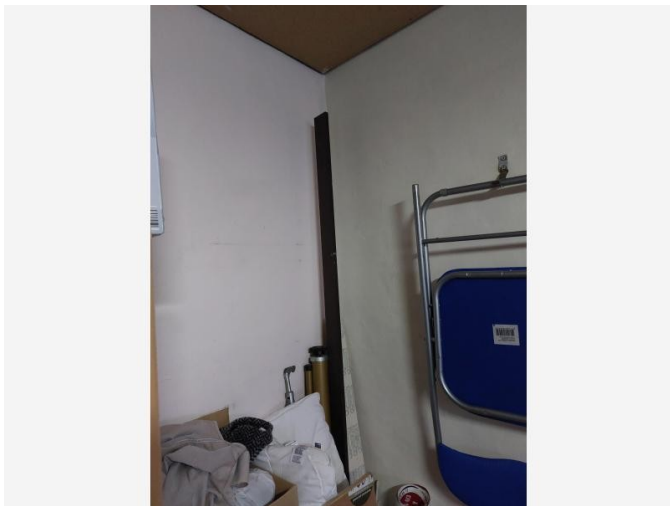
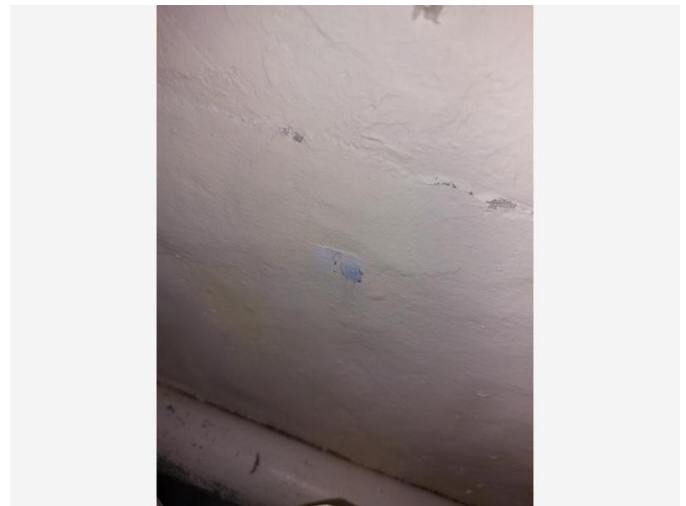
Fiche 9: bezetting wanden

Geen asbest

#	Type	Referentie	Resultaat
9.1	Puntmonster	ST1	Geen asbest
