Asbestinventarisatetest

Grotstraat 15, 1760 Roosdaal

Attestnummer : 20250930-000422.002

Uitgegeven op : 10.10.2025

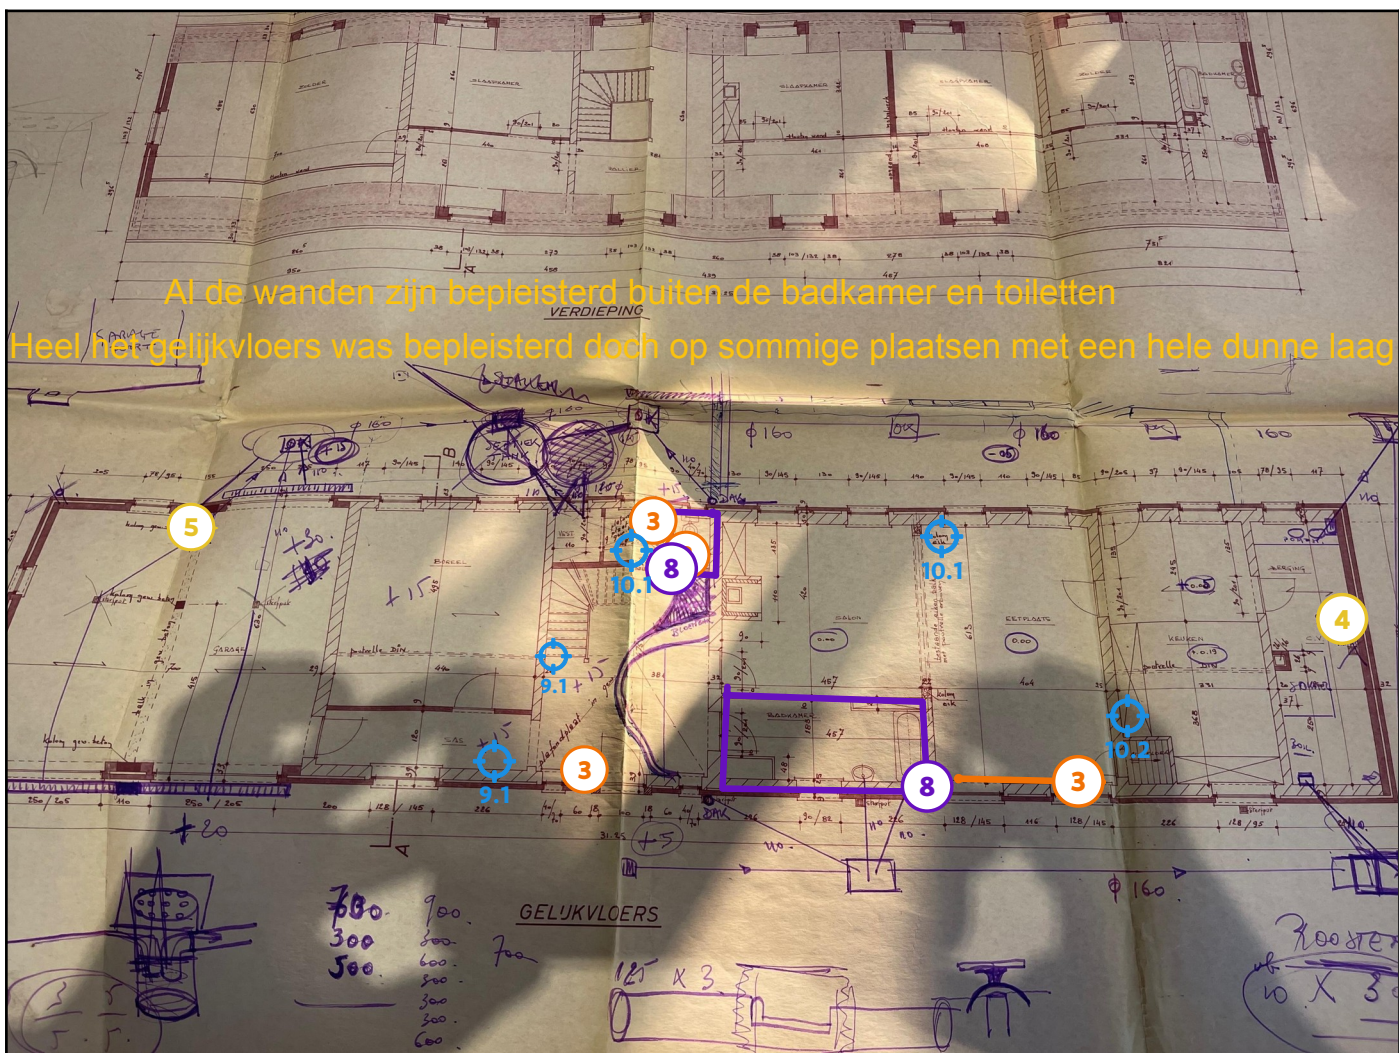
Plan 1.1: +0

Beschrijving	Type	Actie
3. Pakking	Asbestmateriaal	Verwijderen
4. Roetschuif	Asbestmateriaal	Zorgvuldig beheren
5. Bakeliet	Asbestmateriaal	Zorgvuldig beheren
8. Tegellijm	Advies	-
9. Pleister plafond	Geen asbest	-
9.1 Code: 2	Mengmonster	-
10. Pleister wanden	Geen asbest	-

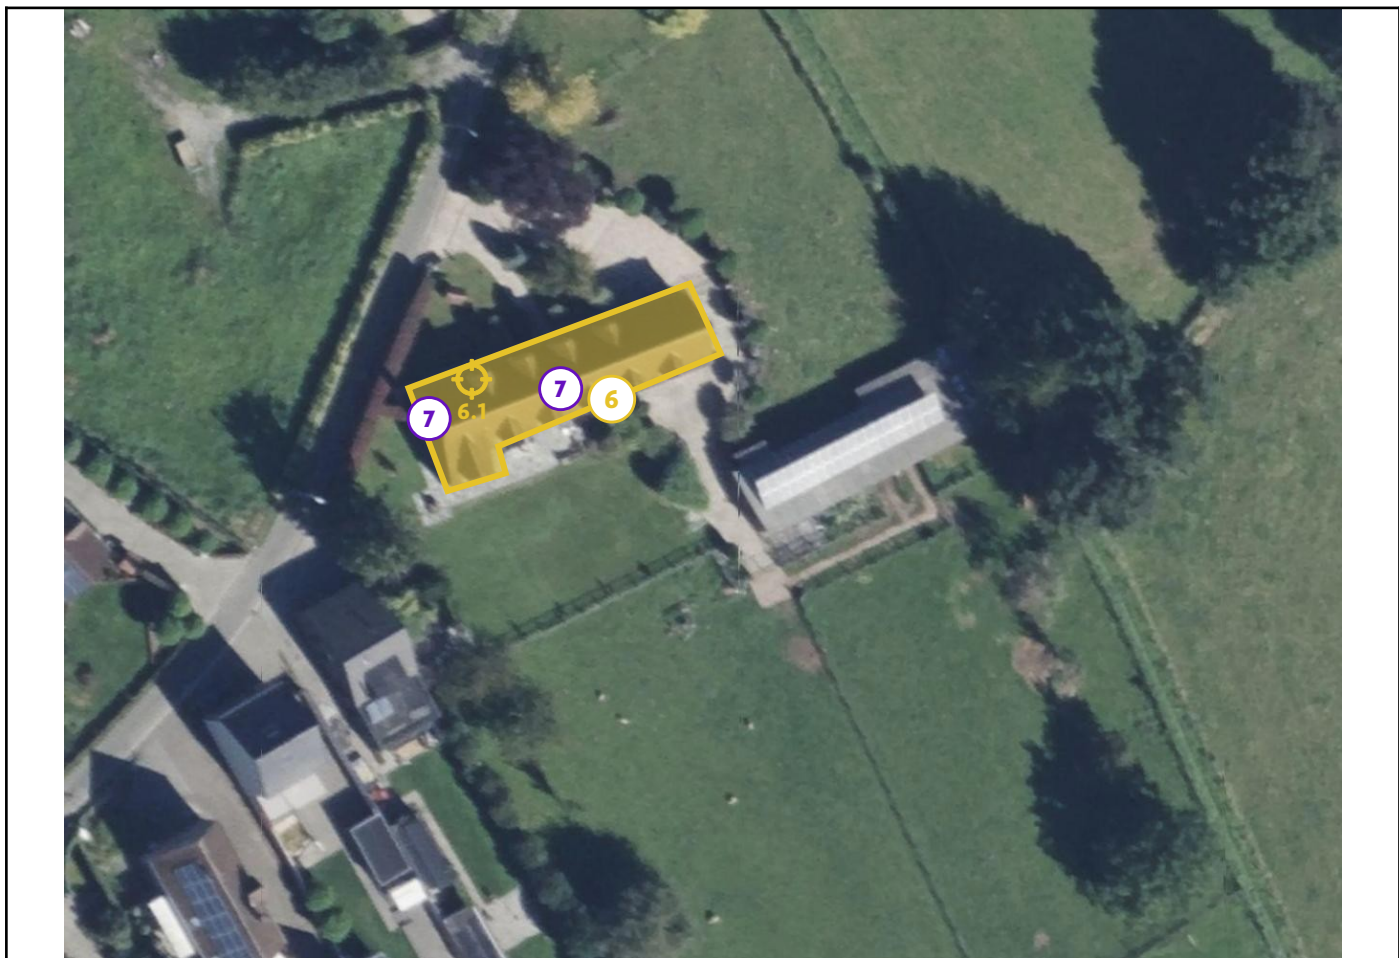
Plan 1.3: Dak

Beschrijving	Type	Actie
6. Onderdak	Asbestmateriaal	Zorgvuldig beheren
6.1 Code: 3	Puntmonster	-
7. Schouw	Beperking	-

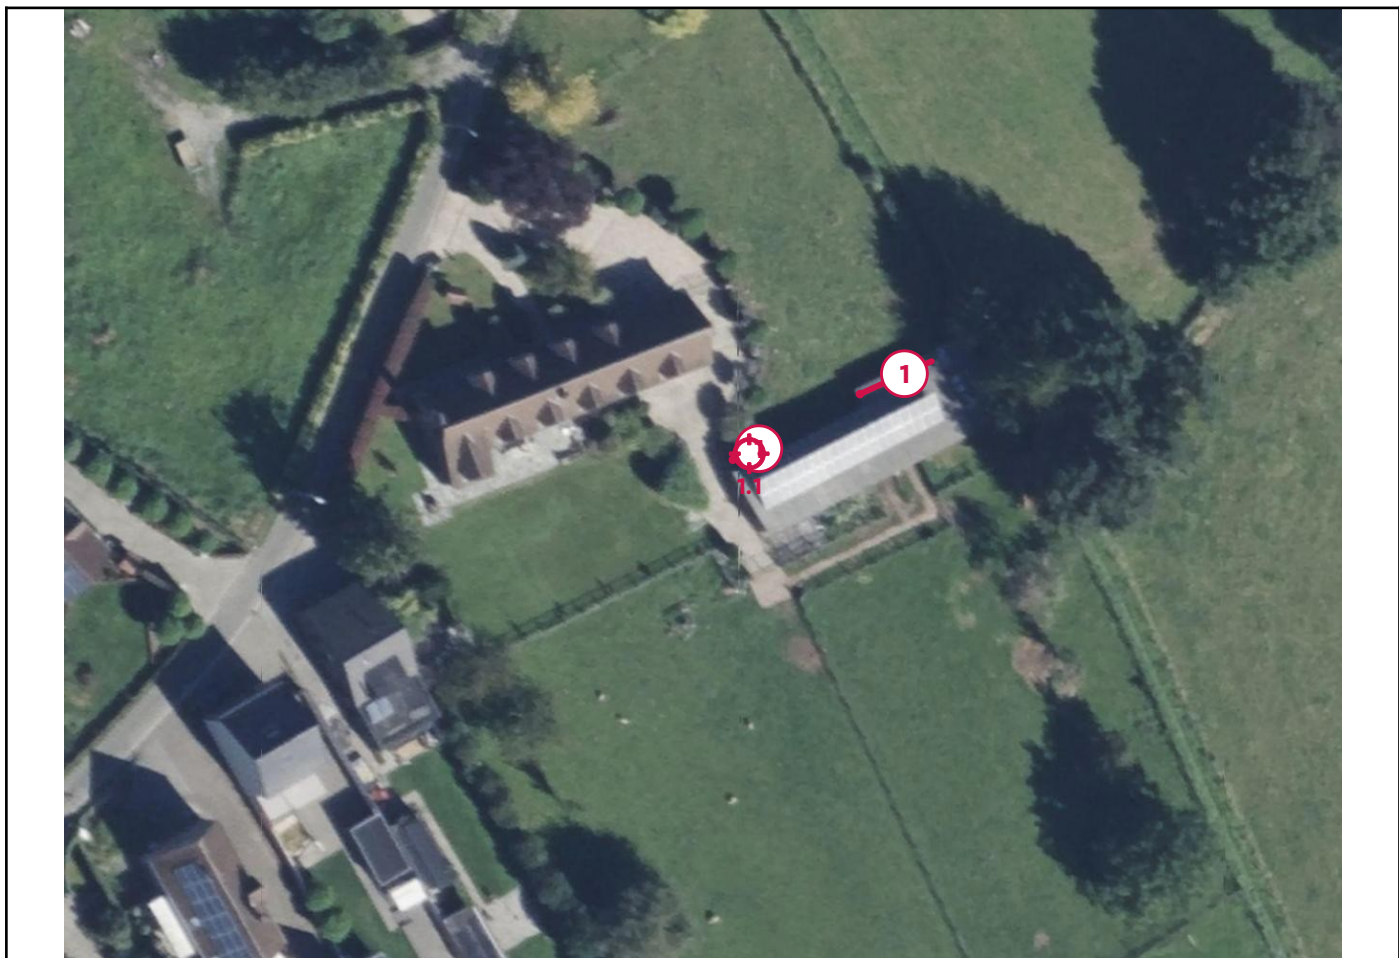
Plan 2.2: Stalling dak

Beschrijving	Type	Actie
1. Golfplaten	Asbestmateriaal	Dringend verwijderen
1.1 Code: 4	Puntmonster	-

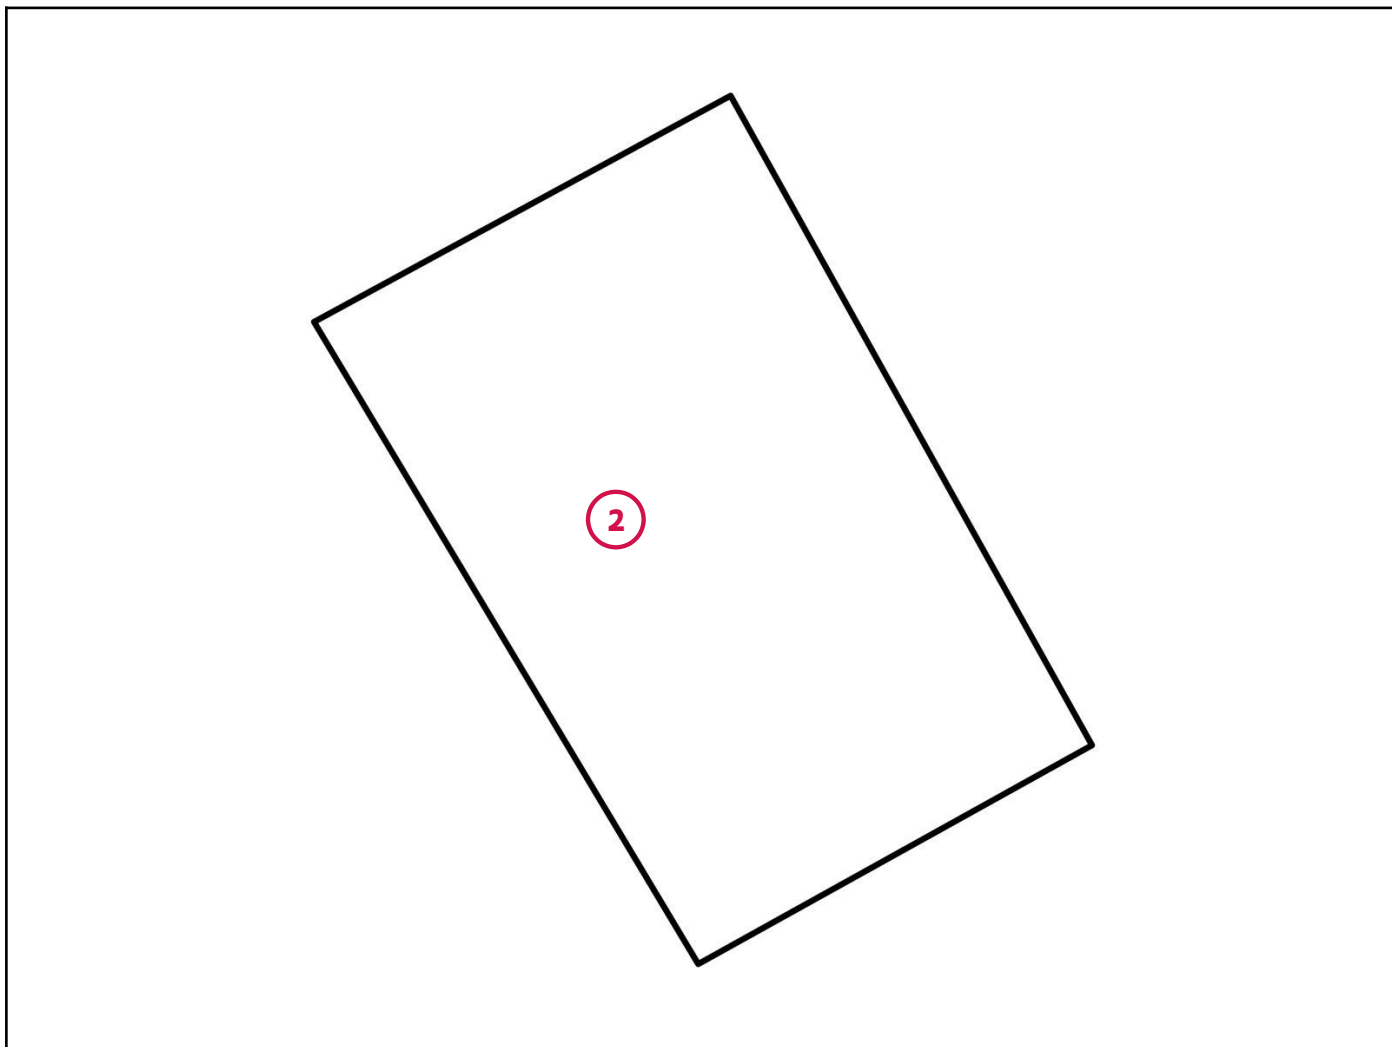
Plan 3.1: Tuinhuis

Beschrijving	Type	Actie
2. Platen	Asbestmateriaal	Dringend verwijderen

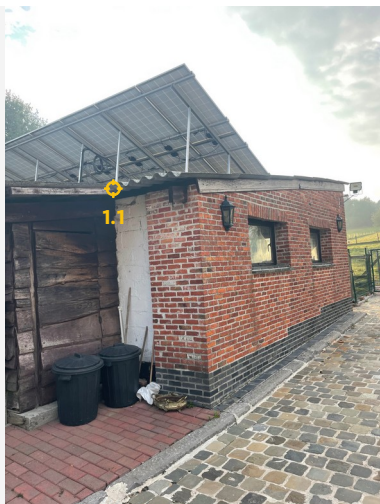
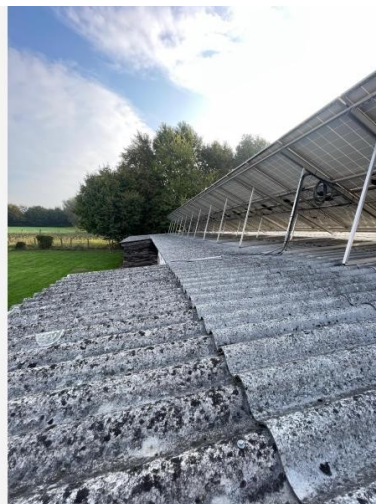
Het asbestmateriaal valt onder de mijlpaal van 2034.

Eindbeoordeling materiaalrisico	Hoog materiaalrisico en/of hoge kans op vezelvrijgave
---------------------------------	---

Gebondenheid	Categorie 1: hechtgebonden in oorsprong
Asbestsoort (vezeltype)	Crocidoliet aanwezig
Asbestconcentratie	Laag (< 50%)
Afschermingsgraad van het gehele materiaal	Geheel of deels (ook) vrij aan de binnenlucht
Toestand van het materiaal	Matig beschadigd, matig verweerd

#	Type	Referentie	Resultaat
1.1	Puntmonster	4	Chrysotiel, Crocidoliet

Beschrijving	Golfplaten
Omgeving	Buiten
Primaire drager	Schuin dak
Asbestmateriaal	Dak- en gevelbekleding - Golfplaat
Bindmiddel van asbestmateriaal	Cement
Gebondenheid op basis van bindmiddel	Hecht
Hoeveelheid (oppervlakte - aantal)	<ul style="list-style-type: none">• 15,00 m² - 1 stuk
Totale oppervlakte	15,00 m ²
Eenvoudig bereikbaar	Ja
Bevestigingswijze	<ul style="list-style-type: none">• Onbekend
Identificatiemethode	Vaststelling met monstername
Destructieve handeling voor identificatie	Nee
Opmerking	<p>Dit is een grove schatting van hoeveelheden en gewichten en mag niet worden gebruikt voor meetstaten in bouwwerken.</p> <p>Het gaat over het meest uiterst links en rechte afdak. Waar de zonnepanelen op liggen zijn installatiejaar 2013, zie bewijs in bijlage.</p>

Dringend verwijderen

- Verwijder dit asbestmateriaal zo snel mogelijk. Volg de toestand goed op.
- Hemelwater dat afspoelt van asbestcement daken of gevels kan asbestdeeltjes bevatten. Gebruik het enkel voor gesloten circuits (bv. spoelen toiletten). Reinig na het vervangen van het dak of de gevel de dakgoten en regenwaterput of -ton om asbesthoudend sediment of slib te verwijderen

- Eenvoudige handelingen: mag via doe-het-zelf of door werknemer(s) met opleidingsattest eenvoudige handelingen
In zijn geheel verwijderen, vermijd breuk. Verwijder en voer af op een veilige manier. Zie Ovam website. Draag nodige en geschikte PBM zoals mondkap FFP3, Tyvec/wegwerp-overall Cat 3 type 5/6. Informeer u naar de geldende regels voor asbestinzameling. Zie volgende website met de huidige regelgeving i.v.m. asbestverwijderingsmethodes: <https://ovam.vlaanderen.be/voorzorgsmaatregelen-bij-asbestverwijdering>
Zie ook "toelichting" achteraan beschreven in dit asbestattest, waar de methodieken asbestverwijdering

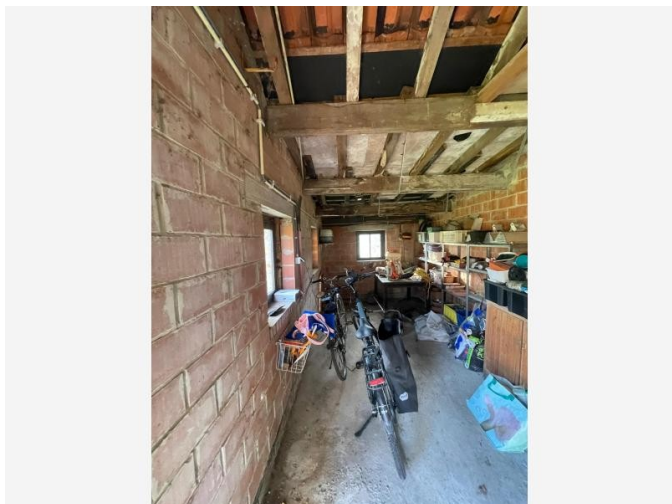
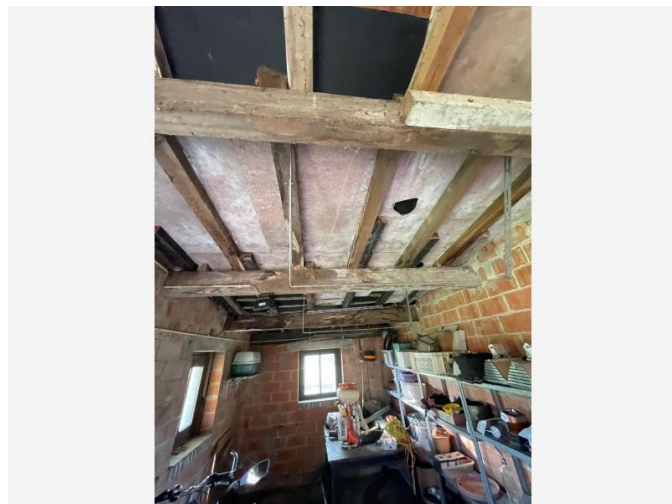
Het asbestmateriaal valt onder de mijlpaal van 2040.

Eindbeoordeling materiaalrisico	Hoog materiaalrisico en/of hoge kans op vezelvrijgave
---------------------------------	---

Gebondenheid	Categorie 1: hechtgebonden in oorsprong
Asbestsoort (vezeltype)	Crocidoliet aanwezig
Asbestconcentratie	Laag (< 50%)
Afschermingsgraad van het gehele materiaal	Geheel of deels (ook) vrij aan de binnenlucht
Toestand van het materiaal	Matig beschadigd, matig verweerd

Beschrijving	Platen
Omgeving	Binnen
Primaire drager	Schuin dak
Asbestmateriaal	Plaat, paneel, tablet - Type Menuiserite
Bindmiddel van asbestmateriaal	Cement
Gebondenheid op basis van bindmiddel	Hecht
Hoeveelheid (oppervlakte - dikte - aantal)	• 2,00 m ² - 1,00 cm - 1 stuk
Totaal volume	0,02 m ³
Eenvoudig bereikbaar	Ja
Bevestigingswijze	• Onbekend
Identificatiemethode	Vaststelling zonder monstername
Destructieve handeling voor identificatie	Nee
Opmerking	Dit is een grove schatting van hoeveelheden en gewichten en mag niet worden gebruikt voor meetstaten in bouwwerken.

Dringend verwijderen

- Verwijder dit asbestmateriaal zo snel mogelijk. Volg de toestand goed op.

- Eenvoudige handelingen: mag via doe-het-zelf of door werknemer(s) met opleidingsattest eenvoudige handelingen
In zijn geheel verwijderen, vermijd breuk. Verwijder en voer af op een veilige manier. Zie Ovam website.
Draag nodige en geschikte PBM zoals mondkap FFP3, Tyvec/wegwerp-overall Cat 3 type 5/6. Informeer u naar de geldende regels voor asbestinzameling. Zie volgende website met de huidige regelgeving i.v.m. asbestverwijderingsmethodes: <https://ovam.vlaanderen.be/voorzorgsmaatregelen-bij-asbestverwijdering>
Zie ook "toelichting" achteraan beschreven in dit asbestattest, waar de methodieken asbestverwijdering worden beschreven of op <http://ovamvlaanderen.be/wie-mag-wat-verwijderen> en Zie ook <https://ovam.vlaanderen.be/voorzorgsmaatregelen-bij-asbestverwijdering>.

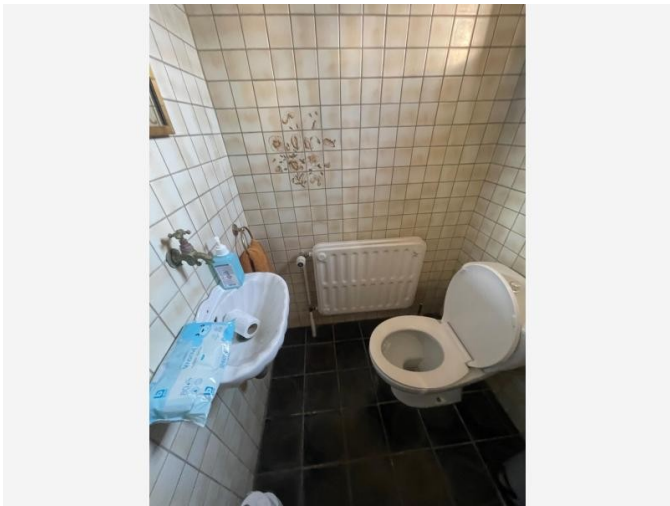
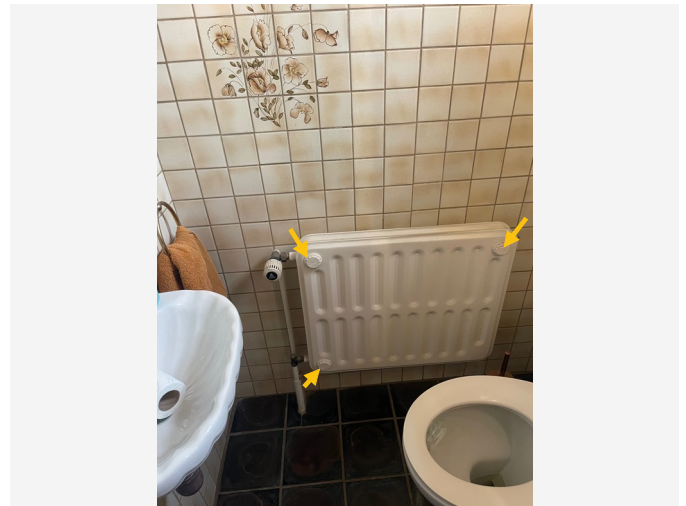
Het asbestmateriaal valt onder de mijlpaal van 2034.

Eindbeoordeling materiaalrisico	Zeer laag materiaalrisico en/of zeer lage kans op vezelvrijgave
---------------------------------	---

Gebondenheid	Categorie 2: niet-hechtgebonden met matrix
Asbestsoort (vezeltype)	Alleen chrysotiel
Asbestconcentratie	Hoog ($\geq 50\%$)
Afschermingsgraad van het gehele materiaal	Niet stootvaste afscherming
Toestand van het materiaal	Onbeschadigd, niet verweerd

Beschrijving	Pakking
Omgeving	Binnen
Primaire drager	Ruimteverwarming
Asbestmateriaal	Pakking, dichting
Bindmiddel van asbestmateriaal	Karton - papier - viltachtig
Gebondenheid op basis van bindmiddel	Niet-hechtgebonden
Hoeveelheid (gewicht - aantal)	<ul style="list-style-type: none">• 0,01 kg - 16 stuks
Totaal gewicht	0,16 kg
Eenvoudig bereikbaar	Ja
Bevestigingswijze	<ul style="list-style-type: none">• Geklemd
Identificatiemethode	Vaststelling zonder monstername
Destructieve handeling voor identificatie	Nee
Opmerking	<p>Dit is een grove schatting van hoeveelheden en gewichten en mag niet worden gebruikt voor meetstaten in bouwwerken.</p> <p>De pakkingen bevinden zich aan de radiatoren in de leefruimte, inkomhal en toilet.</p>

Verwijderen

- Zorg voor een veilig beheer. Vermijd het beschadigen van het asbestmateriaal. Controleer de toestand jaarlijks op wijzigingen.

- Eenvoudige handelingen: mag via doe-het-zelf of door werknemer(s) met opleidingsattest eenvoudige handelingen
In zijn geheel verwijderen, vermijd breuk. Verwijder en voer af op een veilige manier. Zie Ovam website.
Draag nodige en geschikte PBM zoals mondkap FFP3, Tyvec/wegwerp-overall Cat 3 type 5/6. Informeer u naar de geldende regels voor asbestinzameling. Zie volgende website met de huidige regelgeving i.v.m. asbestverwijderingsmethodes: <https://ovam.vlaanderen.be/voorzorgsmaatregelen-bij-asbestverwijdering>
Zie ook "toelichting" achteraan beschreven in dit asbestattest, waar de methodieken asbestverwijdering worden beschreven of op <http://ovamvlaanderen.be/wie-mag-wat-verwijderen> en Zie ook <https://ovam.vlaanderen.be/voorzorgsmaatregelen-bij-asbestverwijdering>.

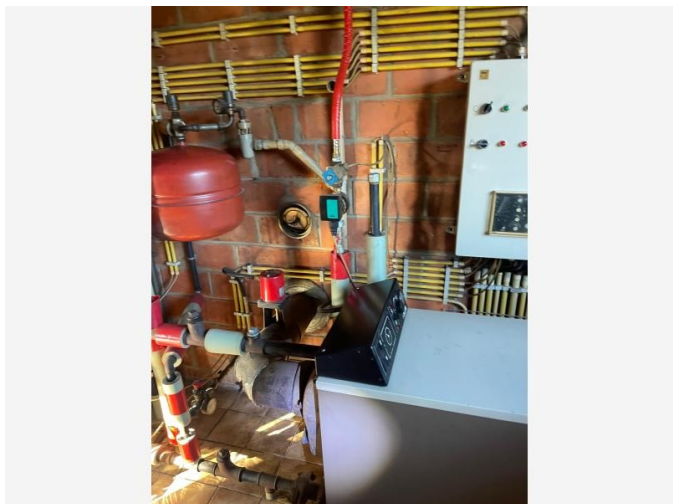
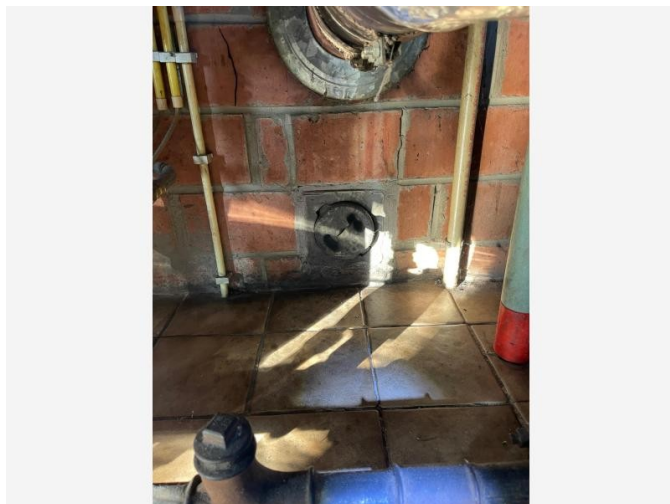
Het asbestmateriaal valt onder de mijlpaal van 2040.

Eindbeoordeling materiaalrisico	Laag materiaalrisico en/of verlaagde kans op vezelvrijgave
---------------------------------	--

Gebondenheid	Categorie 1: hechtgebonden in oorsprong
Asbestsoort (vezeltype)	Crocidoliet aanwezig
Asbestconcentratie	Laag (< 50%)
Afschermingsgraad van het gehele materiaal	Geheel of deels (ook) vrij aan de binnenlucht
Toestand van het materiaal	Onbeschadigd, niet verweerd

Beschrijving	Roetschuif
Omgeving	Binnen
Primaire drager	HVAC infrastructuur en uitrusting
Asbestmateriaal	Brandwerende afsluiting (prefab geheel) - Luik
Bindmiddel van asbestmateriaal	Cement
Gebondenheid op basis van bindmiddel	Hecht
Hoeveelheid (gewicht - aantal)	<ul style="list-style-type: none">• 1,00 kg - 1 stuk
Totaal gewicht	1,00 kg
Eenvoudig bereikbaar	Ja
Bevestigingswijze	<ul style="list-style-type: none">• Geklemd
Identificatiemethode	Vaststelling zonder monstername
Destructieve handeling voor identificatie	Nee
Opmerking	Dit is een grove schatting van hoeveelheden en gewichten en mag niet worden gebruikt voor meetstaten in bouwwerken.

Zorgvuldig beheren

- Zorg voor een veilig beheer. Vermijd het beschadigen van het asbestmateriaal. Controleer de toestand jaarlijks op wijzigingen.
- Voer bijkomende staalname(s) uit.

- Eenvoudige handelingen: mag via doe-het-zelf of door werknemer(s) met opleidingsattest eenvoudige handelingen
In zijn geheel verwijderen, vermijd breuk. Verwijder en voer af op een veilige manier. Zie Ovam website.
Draag nodige en geschikte PBM zoals mondmasker FFP3, Tyvec/wegwerp-overall Cat 3 type 5/6. Informeer u naar de geldende regels voor asbestinzameling. Zie volgende website met de huidige regelgeving i.v.m. asbestverwijderingsmethodes: <https://ovam.vlaanderen.be/voorzorgsmaatregelen-bij-asbestverwijdering>
Zie ook "toelichting" achteraan beschreven in dit asbestattest, waar de methodieken asbestverwijdering

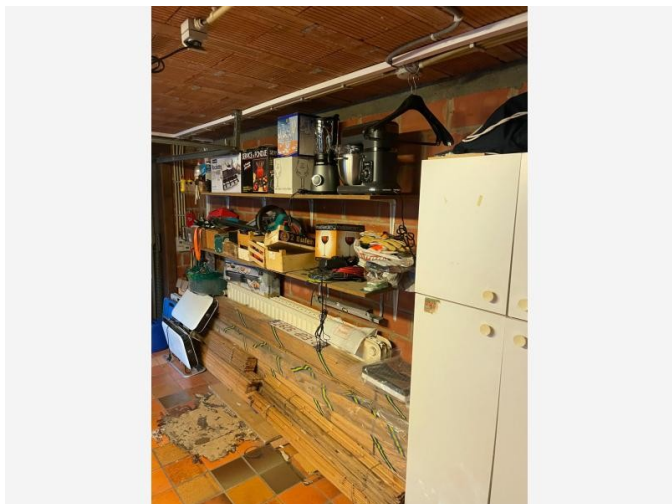
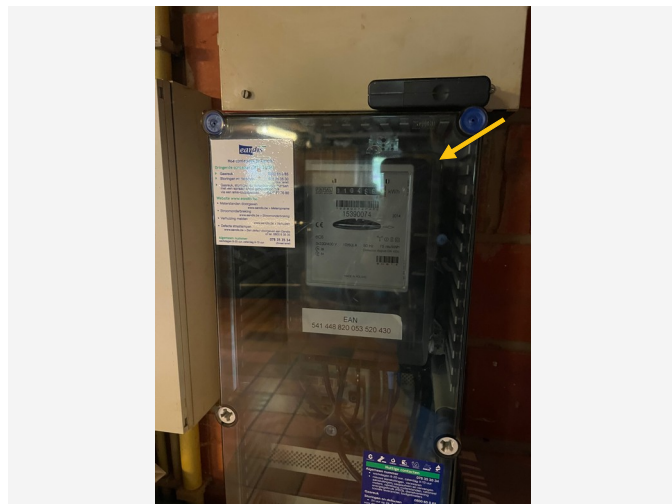
Het asbestmateriaal valt onder de mijlpaal van 2040.

Eindbeoordeling materiaalrisico	Zeer laag materiaalrisico en/of zeer lage kans op vezelvrijgave
---------------------------------	---

Gebondenheid	Categorie 1: hechtgebonden in oorsprong
Asbestsoort (vezeltype)	Crocidoliet aanwezig
Asbestconcentratie	Laag (< 50%)
Afschermingsgraad van het gehele materiaal	Stootvaste afscherming of omkasting
Toestand van het materiaal	Onbeschadigd, niet verweerd

Beschrijving	Bakeliet
Omgeving	Binnen
Primaire drager	Communicatie en elektrische infrastructuur en uitrusting
Asbestmateriaal	Plaat, paneel, tablet - Type Bakeliet
Bindmiddel van asbestmateriaal	Kunststof of -hars
Gebondenheid op basis van bindmiddel	Hecht
Hoeveelheid (oppervlakte - dikte - aantal)	• 0,10 m ² - 10,00 cm - 1 stuk
Totaal volume	0,01 m ³
Eenvoudig bereikbaar	Ja
Bevestigingswijze	• Onbekend
Identificatiemethode	Vaststelling zonder monstername
Destructieve handeling voor identificatie	Nee
Opmerking	Dit is een grove schatting van hoeveelheden en gewichten en mag niet worden gebruikt voor meetstaten in bouwwerken.

Zorgvuldig beheren

- Zorg voor een veilig beheer. Vermijd het beschadigen van het asbestmateriaal. Controleer de toestand jaarlijks op wijzigingen.

- Eenvoudige handelingen: mag via doe-het-zelf of door werknemer(s) met opleidingsattest eenvoudige handelingen
In zijn geheel verwijderen, vermijd breuk. Verwijder en voer af op een veilige manier. Zie Ovam website.
Draag nodige en geschikte PBM zoals mondkap FFP3, Tyvec/wegwerp-overall Cat 3 type 5/6. Informeer u naar de geldende regels voor asbestinzameling. Zie volgende website met de huidige regelgeving i.v.m. asbestverwijderingsmethodes: <https://ovam.vlaanderen.be/voorzorgsmaatregelen-bij-asbestverwijdering>
Zie ook "toelichting" achteraan beschreven in dit asbestattest, waar de methodieken asbestverwijdering worden beschreven of op <http://ovamvlaanderen.be/wie-mag-wat-verwijderen> en Zie ook <https://ovam.vlaanderen.be/voorzorgsmaatregelen-bij-asbestverwijdering>.

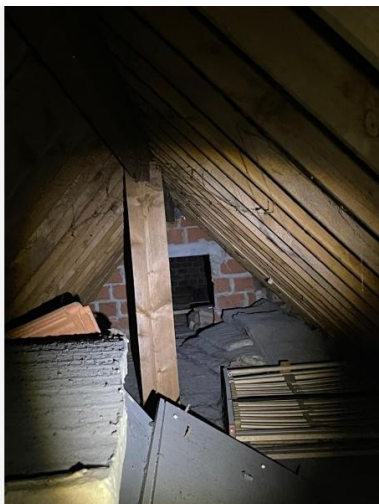
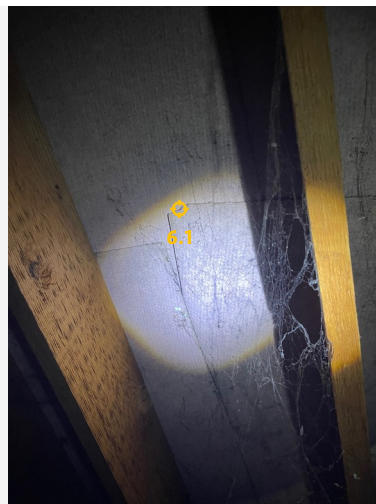
Het asbestmateriaal valt onder de mijlpaal van 2040.

Eindbeoordeling materiaalrisico	Laag materiaalrisico en/of verlaagde kans op vezelvrijgave
---------------------------------	--

Gebondenheid	Categorie 1: hechtgebonden in oorsprong
Asbestsoort (vezeltype)	Alleen chrysotiel
Asbestconcentratie	Laag (< 50%)
Afschermingsgraad van het gehele materiaal	Geheel of deels (ook) vrij aan de binnenlucht
Toestand van het materiaal	Licht beschadigd, licht verweerd. Intact calciumsilicaatmateriaal of categorie III 'gebondenheid'

#	Type	Referentie	Resultaat
6.1	Puntmonster	3	Chrysotiel

Beschrijving	Onderdak
Omgeving	Grenst aan binnen- en buitenlucht
Primaire drager	Schuin dak
Asbestmateriaal	Plaat, paneel, tablet - Type Menuiserie
Bindmiddel van asbestmateriaal	Cement
Gebondenheid op basis van bindmiddel	Hecht
Hoeveelheid (oppervlakte - dikte - aantal)	<ul style="list-style-type: none"> • 400,00 m² - 1,00 cm - 1 stuk
Totaal volume	4,00 m ³
Eenvoudig bereikbaar	<p>Nee</p> <ul style="list-style-type: none"> • Het asbestmateriaal is bedekt (uitgezonderd laag verf, coating, behang, kunststof, textiel) en het wegnemen van het bedekkende materiaal kan niet zonder het bedekkende materiaal te beschadigen.
Bevestigingswijze	<ul style="list-style-type: none"> • Onbekend
Identificatiemethode	Vaststelling met monsternamen
Destructieve handeling voor identificatie	Nee
Opmerking	<p>Dit is een grove schatting van hoeveelheden en gewichten en mag niet worden gebruikt voor meetstaten in bouwwerken.</p> <p>We kunnen ervan uitgaan dat het volledige onderdak op dezelfde manier is opgebouwd, echter kunnen we geen effectief uitsluitsel geven.</p>

Zorgvuldig beheren

- Zorg voor een veilig beheer en verwijder dit asbestmateriaal wanneer het bij werken eenvoudig bereikbaar wordt. Controleer de toestand jaarlijks op wijzigingen.

- Eenvoudige handelingen: mag via doe-het-zelf of door werknemer(s) met opleidingsattest eenvoudige handelingen
In zijn geheel verwijderen, vermijd breuk. Verwijder en voer af op een veilige manier. Zie Ovam website.
Draag nodige en geschikte PBM zoals mondmasker FFP3, Tyvec/wegwerp-overall Cat 3 type 5/6. Informeer u naar de geldende regels voor asbestinzameling. Zie volgende website met de huidige regelgeving i.v.m. asbestverwijderingsmethodes: <https://ovam.vlaanderen.be/voorzorgsmaatregelen-bij-asbestverwijdering>
Zie ook "toelichting" achteraan beschreven in dit asbestattest, waar de methodieken asbestverwijdering worden beschreven of op <http://ovamvlaanderen.be/wie-mag-wat-verwijderen> en Zie ook <https://ovam.vlaanderen.be/voorzorgsmaatregelen-bij-asbestverwijdering>.

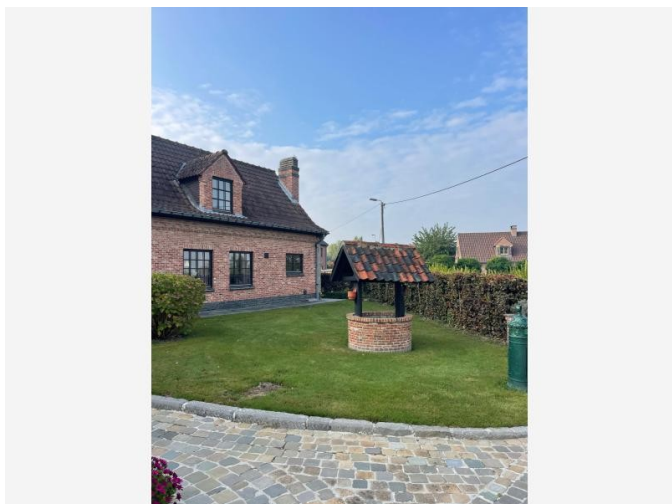
Situeringfoto

Tijdelijke beperking

Reden: Het te onderzoeken materiaal situeert zich hoger dan 3,50 m te rekenen vanaf een veilige ondergrond

Uitleg van de asbestdeskundige: Dit is niet vast te stellen omdat de schouw hoger is dan 3,50m en niet veilig te bereiken is via het schuin dak. Bij werken (dak of reiniging schouw) kan een stelling geplaatst worden, het is niet duidelijk of er asbestverdachte materialen aanwezig zijn in de schouw.

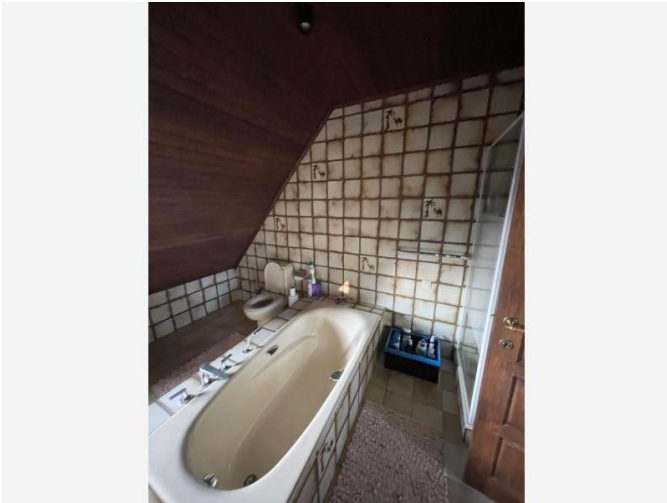
Vrije foto

Tijdens de inspectie werd visueel vastgesteld dat er faiencetegels aanwezig zijn waarvan de onderliggende lijm mogelijk asbest kan bevatten. Het was niet mogelijk om tijdens de inspectie een monster van de tegellijm te nemen omdat de tegels volledig intact waren. Faience kan zowel gecementeerd als gelijmd zijn, meestal is het onduidelijk over welk soort aanhechting het gaat

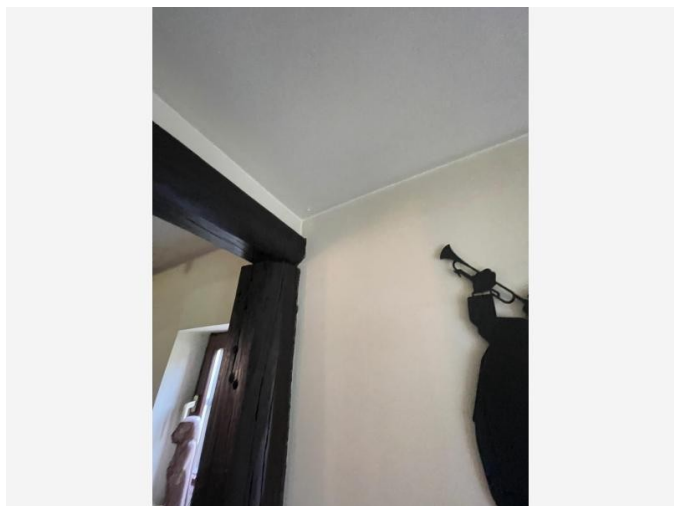
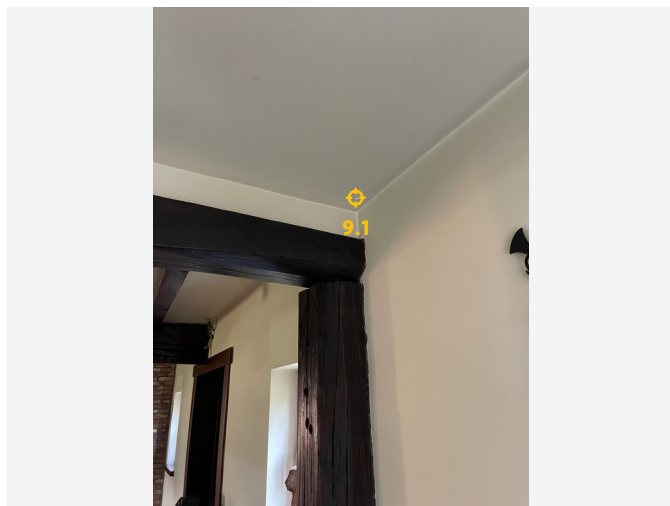
Geen asbest

#	Type	Referentie	Resultaat
9.1	Mengmonster	2	Geen asbest

Beschrijving	Pleister plafond
Omgeving	Binnen
Primaire drager	Plafond
Bindmiddel van materiaal	Gips - kalk
Gebondenheid op basis van bindmiddel	Niet-hechtgebonden
Hoeveelheid (oppervlakte - dikte - aantal)	• 100,00 m ² - 2,00 cm - 1 stuk
Totaal volume	2,00 m ³
Identificatiemethode	Vaststelling met monstername
Destructieve handeling voor identificatie	Nee
Opmerking	<p>Dit is een grove schatting van hoeveelheden en gewichten en mag niet worden gebruikt voor meetstaten in bouwwerken.</p> <p>Er werden 2 puntstalen afgenomen. Van de overige plafonds op het gelijkvloers was het niet mogelijk om een monster te nemen daar deze afgewerkt was met een hele dunne laag pleister. De rest van de plafonds zijn gemaakt van niet-asbestverdachte materialen (bijvoorbeeld gipskarton/Gyproc, hout, laminaat, PVC, vast tegelmotief plafond, ...), deze toepassingen zijn niet asbestverdacht. Tijdens ons onderzoek kunnen wij geen uitspraak doen over achterliggende materialen.</p>

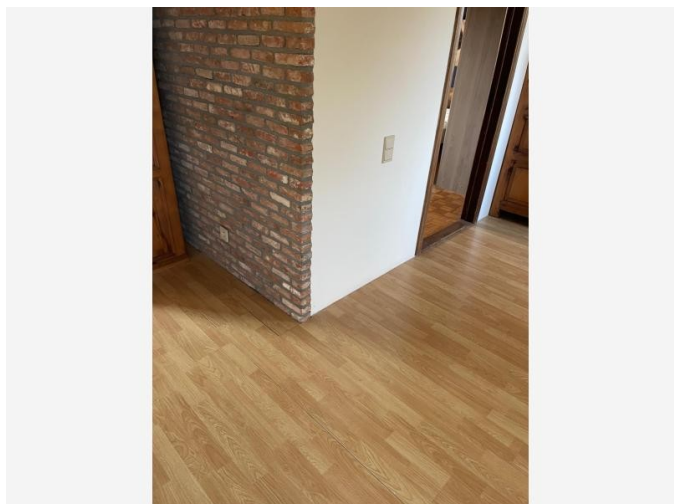
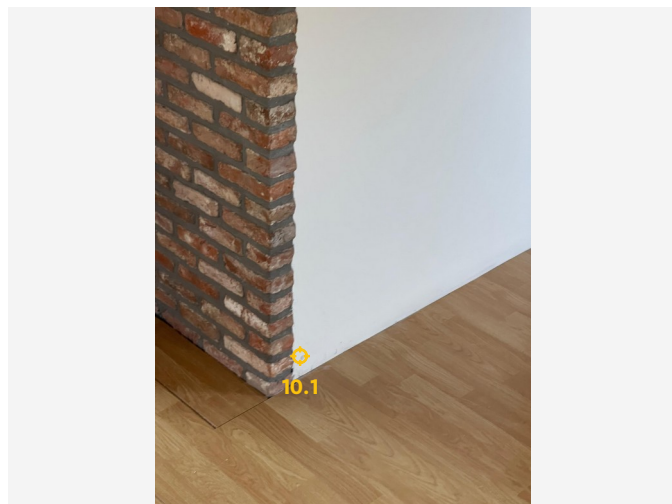
Fiche 10: Pleister wanden

Geen asbest

#	Type	Referentie	Resultaat
10.1	Mengmonster	1	Geen asbest
10.2	Puntmonster	5	Geen asbest

Beschrijving	Pleister wanden
Omgeving	Binnen
Primaire drager	Binnenwand
Bindmiddel van materiaal	Gips - kalk
Gebondenheid op basis van bindmiddel	Niet-hechtgebonden
Hoeveelheid (oppervlakte - dikte - aantal)	• 300,00 m ² - 2,00 cm - 1 stuk
Totaal volume	6,00 m ³
Identificatiemethode	Vaststelling met monsternamen
Destructieve handeling voor identificatie	Nee
Opmerking	<p>Dit is een grove schatting van hoeveelheden en gewichten en mag niet worden gebruikt voor meetstaten in bouwwerken.</p> <p>Al de wanden zijn bepleisterd buiten de badkamer en toiletten.</p>
