# Asbestinventarisatetest

Boomsestraat 33, 2845 Niel

Attestnummer : 20250930-000230.000

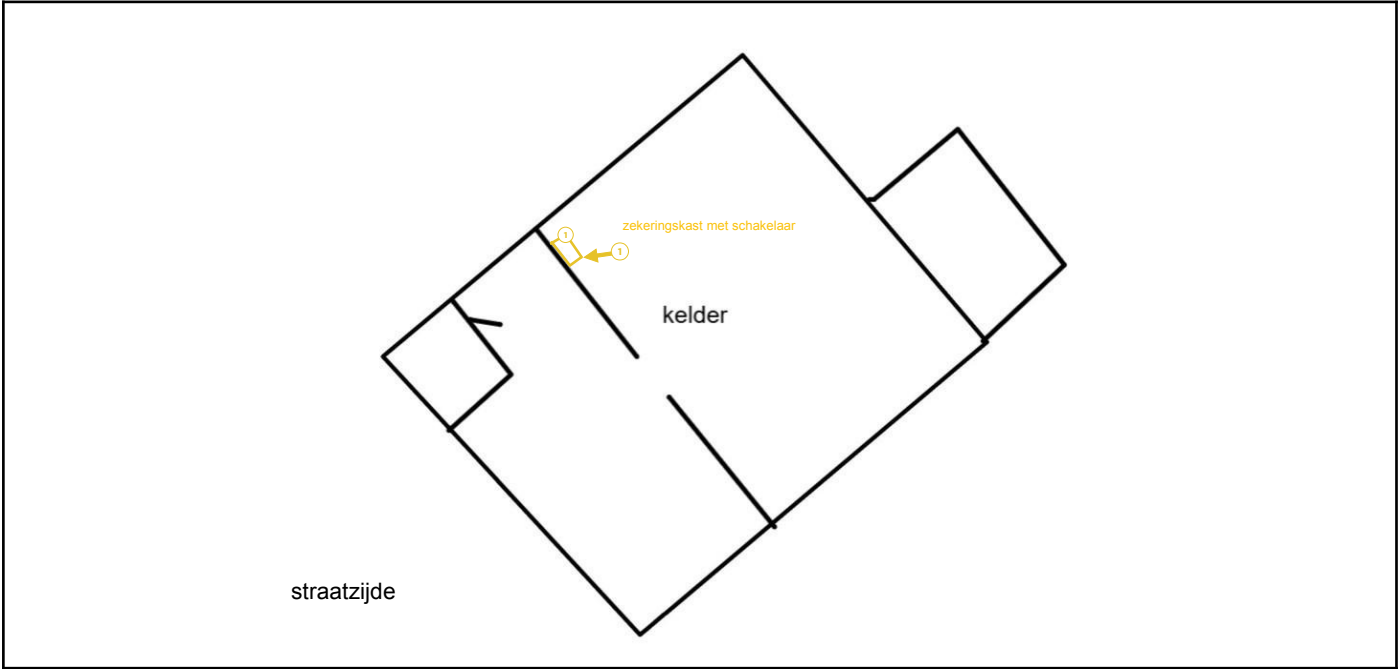
# Plan 1.7: schets kelder

| Beschrijving | Type | Actie |
|---|---|---|
| 1. bakeliet schakelaar en zekeringskast in kelder | Asbestmateriaal | Zorgvuldig beheren |

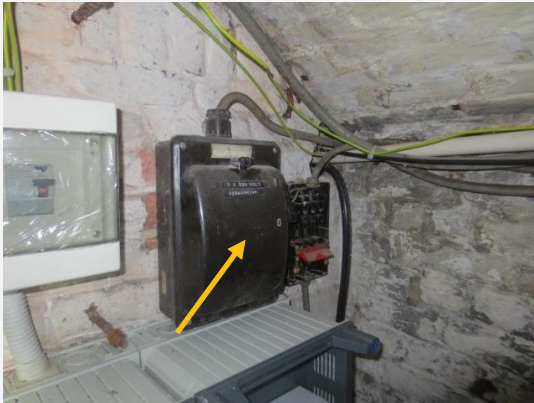
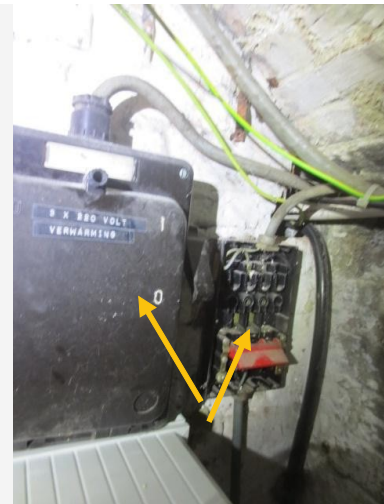
Het asbestmateriaal valt onder de mijlpaal van 2040.

| Eindbeoordeling materiaalrisico | Laag materiaalrisico en/of verlaagde kans op vezelvrijgave |

| Asbestsoort (vezeltype) | Crocidoliet aanwezig |
| Toestand van het materiaal | Onbeschadigd, niet verweerd |

| Beschrijving | bakeliet schakelaar en zekeringskast in kelder |
| Asbestmateriaal | Plaat, paneel, tablet - Type Bakeliet |

- Zorg voor een veilig beheer. Vermijd het beschadigen van het asbestmateriaal. Controleer de toestand jaarlijks op wijzigingen.

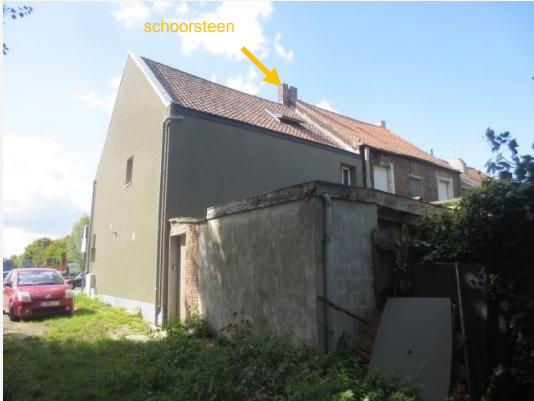
**Reden:** Het te onderzoeken materiaal situeert zich hoger dan 3,50 m te rekenen vanaf een veilige ondergrond

**Uitleg van de asbestdeskundige:** De schoorsteen bevindt zich op top van pannendak.

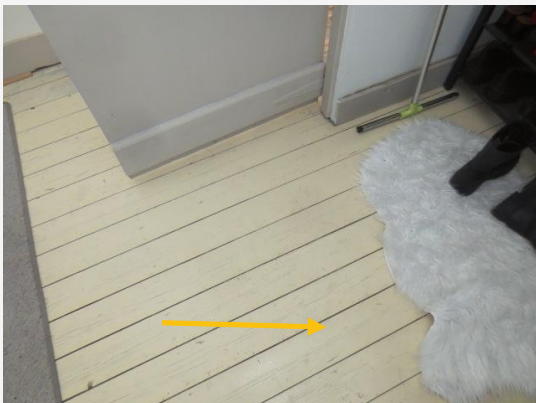
vloeren in woning in hout/tegels of recent vinyl zeildoek

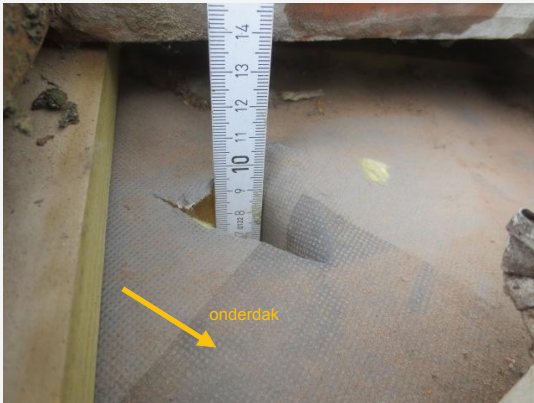
onderdak in textiel (niet asbesthoudend)

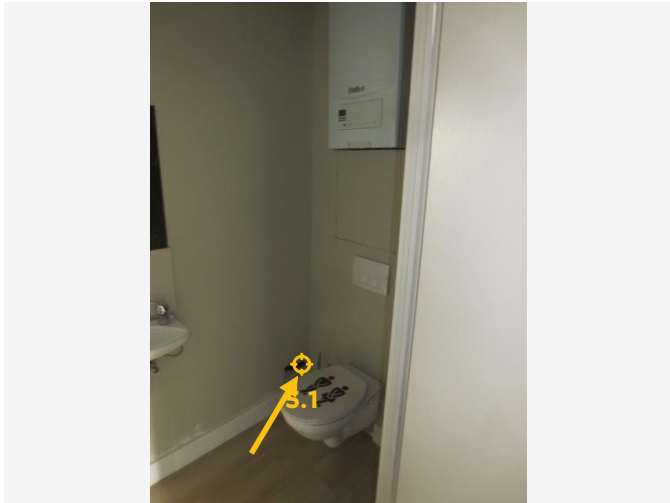
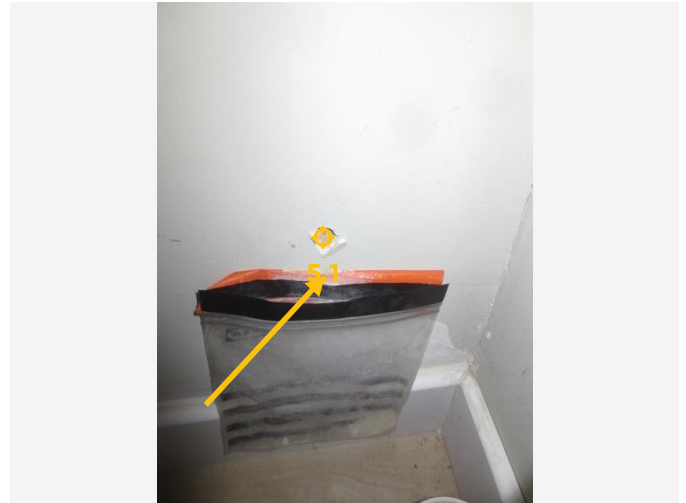
## Fiche 5: pleisterwerk muur

Geen asbest

| Opmerking | stalen genomen :<br>natte ruimte : keuken<br>individuele ruimte = slaapkamer gelijkvloers<br>inkom voorzijde + traphal achterzijde<br>stookruimte ( wc ) |

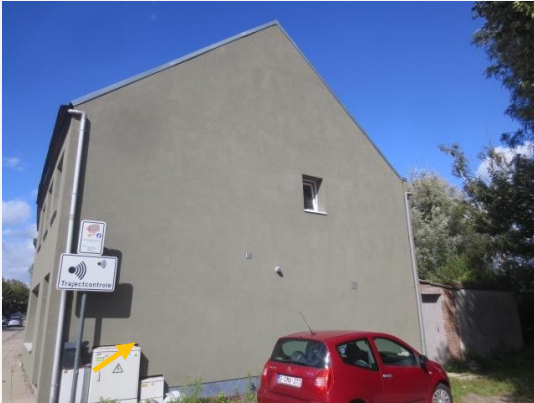
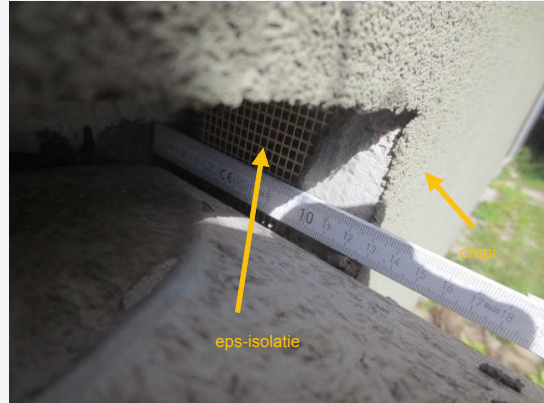
## Fiche 6: crepi buitengevel

Geen asbest

| Opmerking | crepi werd aangebracht na 2023 - bewijsdocument van eps-isolatie. |

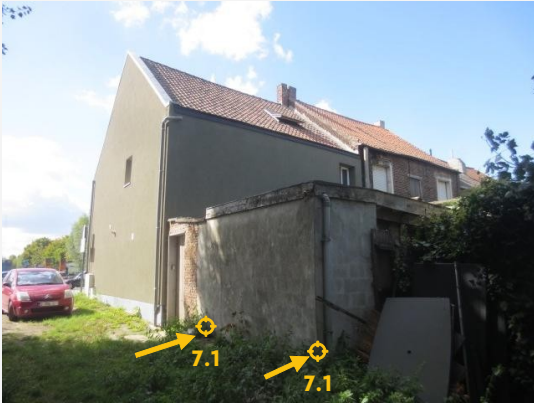
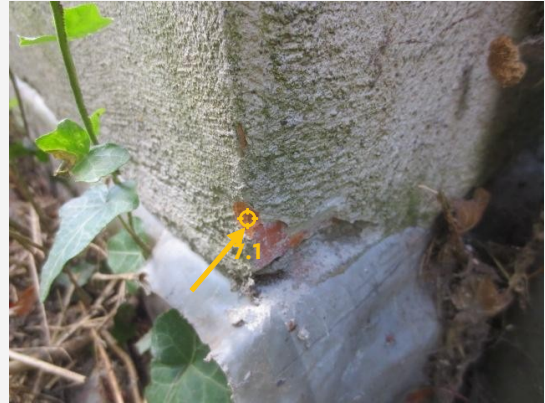
## Fiche 7: crepi buitengevel grijs

Geen asbest

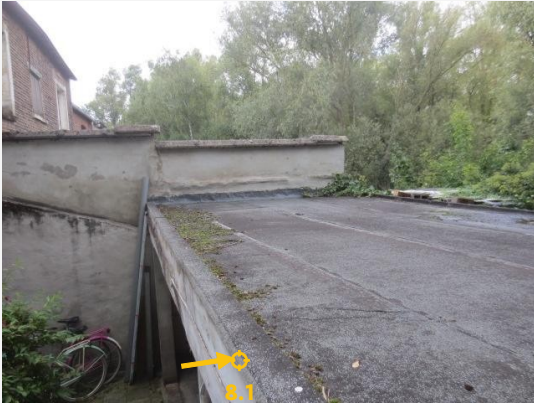
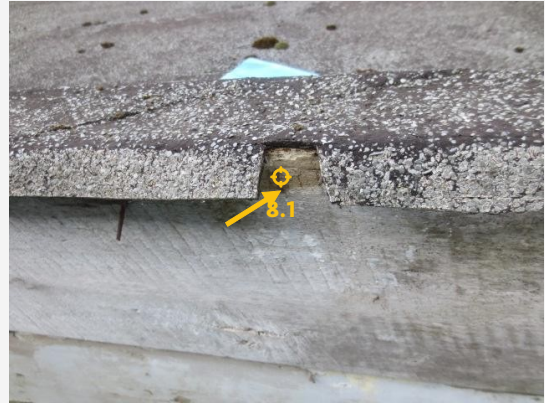
## Fiche 8: roofing plat dak

Geen asbest

| Opmerking | puntstaal niet representatief voor de volledige opbouw van het plat dak. Enkel de toplaag werd beproefd. Bij werken aan het plat dak dient bijkomend onderzoek te worden uitgevoerd. |

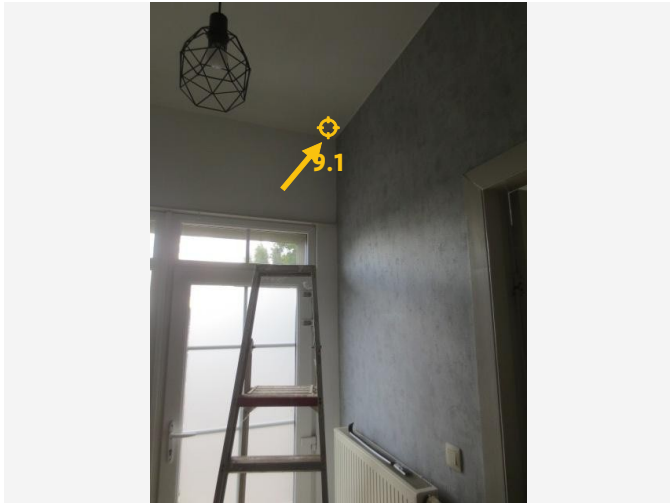
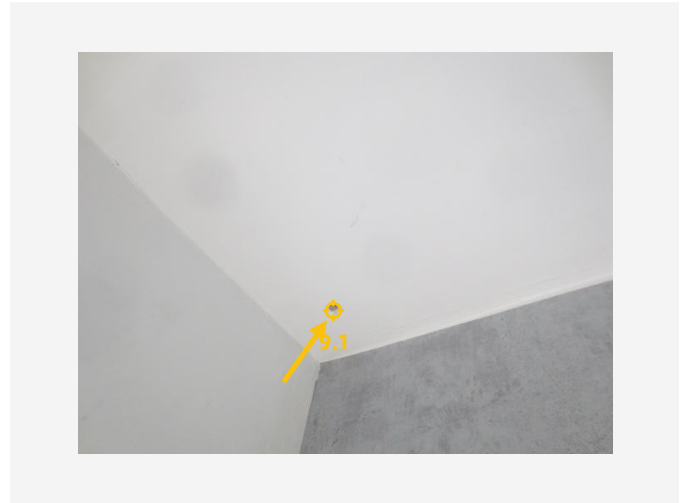
## Fiche 9: pleisterwerk plafond

Geen asbest

| Opmerking | staal genomen :<br>inkom voorzijde<br>individuele ruimte : slaapkamer gelijkvloers<br>zolder, badkamer verdiep, wc gelijkvloers, keuken, living, trappenhal afgewerkt met gyproc |

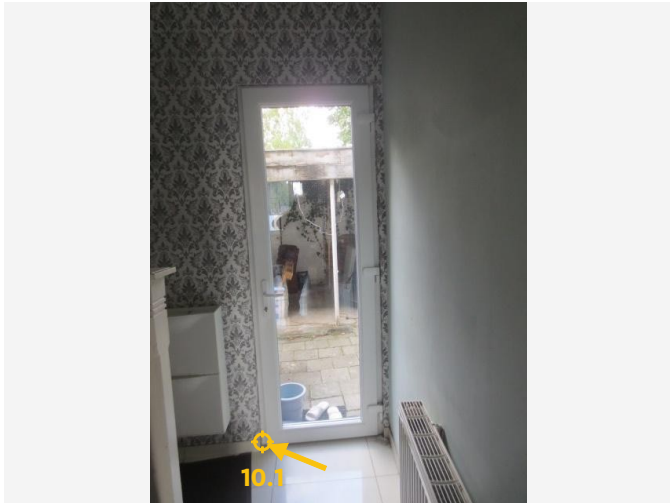
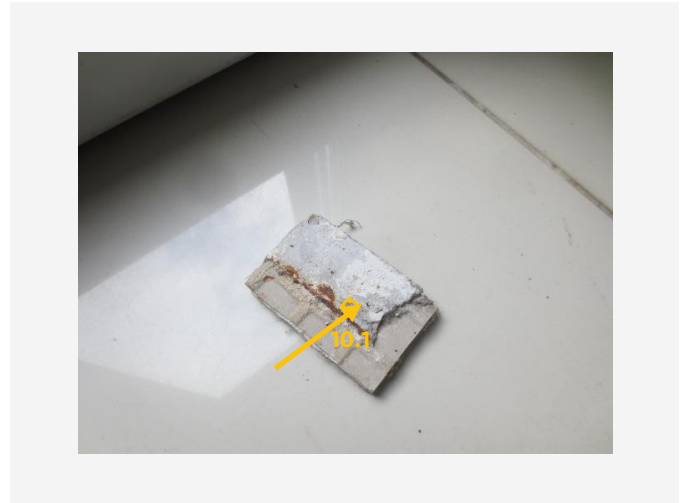
## Fiche 10: plint met tegellijm

Geen asbest

| Opmerking | puntstaal genomen van losliggende plint met tegellijm. |

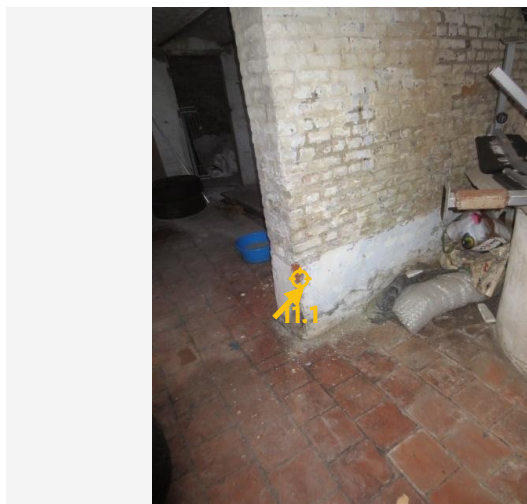
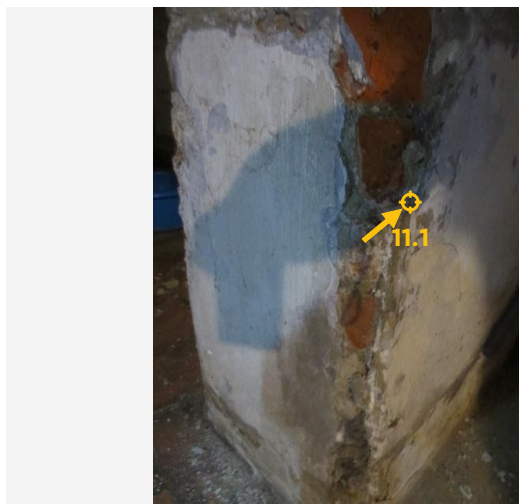
Geen asbest

| Beschrijving | pleisterwerk muur kelder - cementgebonden |
