# Asbestinventarisatetest

Assesteenweg 501, 1741 Ternat

Attestnummer : 20250527-000113.002

**Niet-asbestveilig**

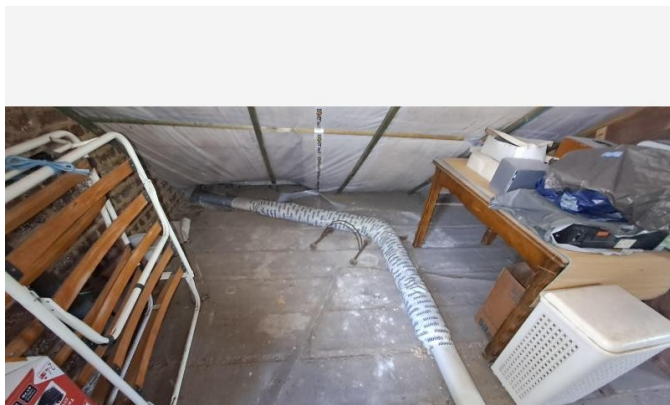
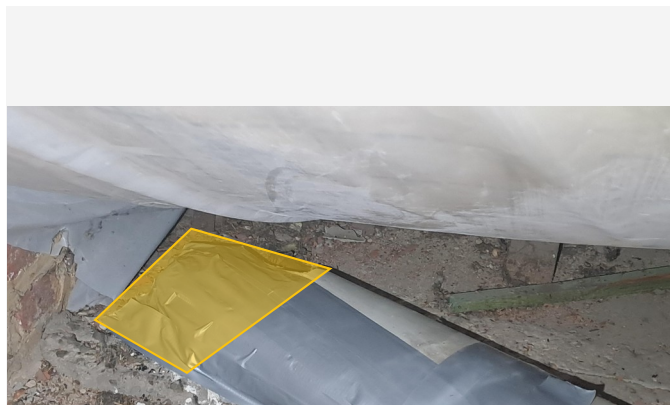
Het asbestmateriaal valt onder de mijlpaal van 2034.

| Eindbeoordeling materiaalrisico | Hoog materiaalrisico en/of hoge kans op vezelvrijgave |

| Gebondenheid | Categorie 2: niet-hechtgebonden met matrix |
| Asbestsoort (vezeltype) | Amfibool aanwezig, uitgezonderd crocidoliet |
| Asbestconcentratie | Hoog ( $\geq 50\%$ ) |
| Afschermingsgraad van het gehele materiaal | Geheel of deels (ook) vrij aan de binnenlucht |
| Toestand van het materiaal | Zwaar beschadigd, zwaar verweerd |

| # | Type | Referentie | Resultaat |
|---|---|---|---|
| 1.1 | Mengmonster | 250520-ASSE501-LEIISOBZ | Amosiet |

- Sluit de ruimte luchtdicht af en vermijd het betreden van de ruimte.
- Verwijder dit asbestmateriaal zo snel mogelijk. Volg de toestand goed op.

- Hermetische zone (erkend asbestverwijderaar)  
Voor tekst en uitleg, zie <https://ovam.vlaanderen.be/wie-mag-wat-verwijderen>

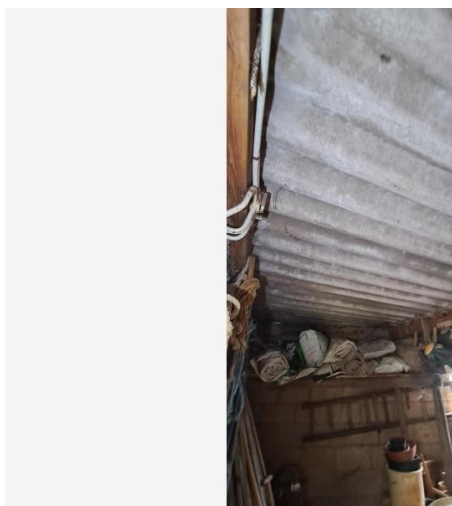
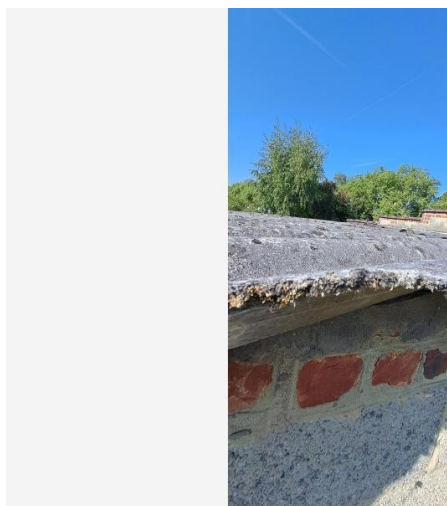
| Identificatiemethode | Vaststelling zonder monsternamen |
| Opmerking | Het afval ligt verspreid aanwezig, zie plattegrond: <ul style="list-style-type: none"><li>- Losliggende golfplaat tegen omheining</li><li>- Losliggende bloembak</li><li>- Resten golfplaat naast de woning</li></ul> |

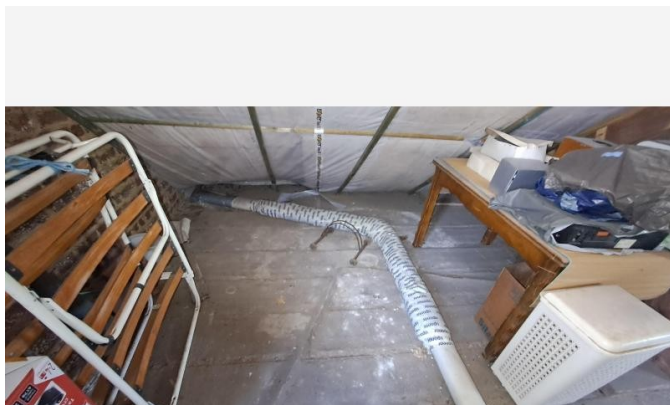
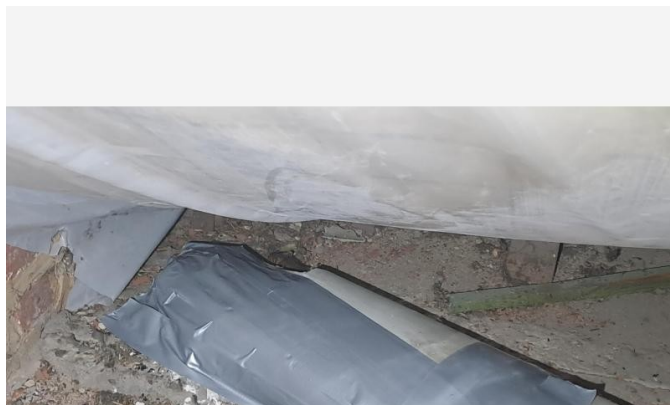
| Opmerking | Het lijkt alsof in het verleden grotere delen van de leidingen geïsoleerd zijn geweest met de gips (zie gecontamineerde chape). Momenteel is enkel het kleine stukje achteraan (zie foto) er nog mee bedekt. Het is echter altijd mogelijk, indien de leidingen niet vervangen werden, dat er zich nog restanten van de asbesthoudende gips bevinden op de overige leidingen die momenteel bedekt zijn met andere thermische isolatie. |

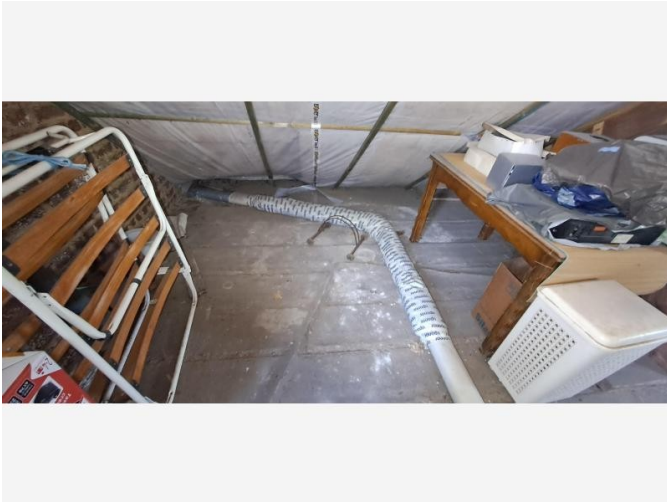
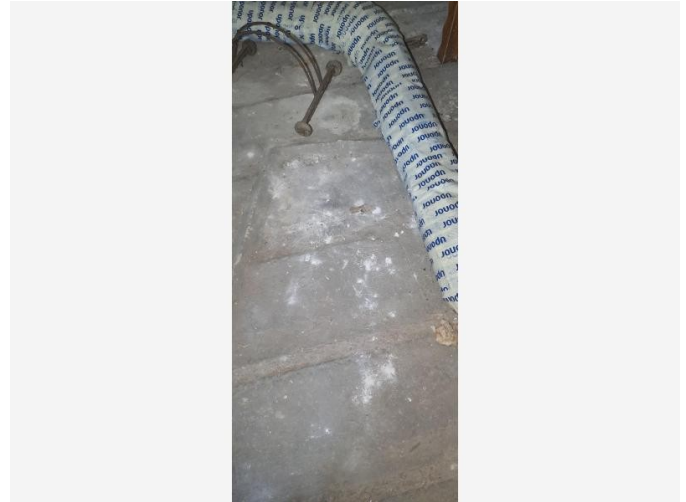
## Fiche 8: Losliggende gipsvezels op de zoldervloer

Asbestmateriaal - afvalstof

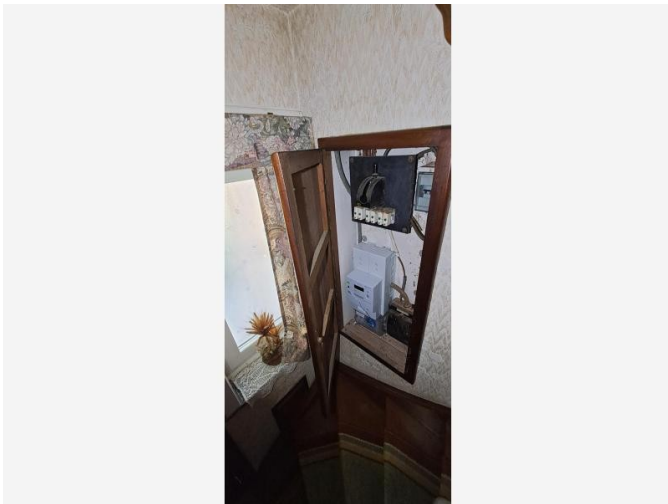
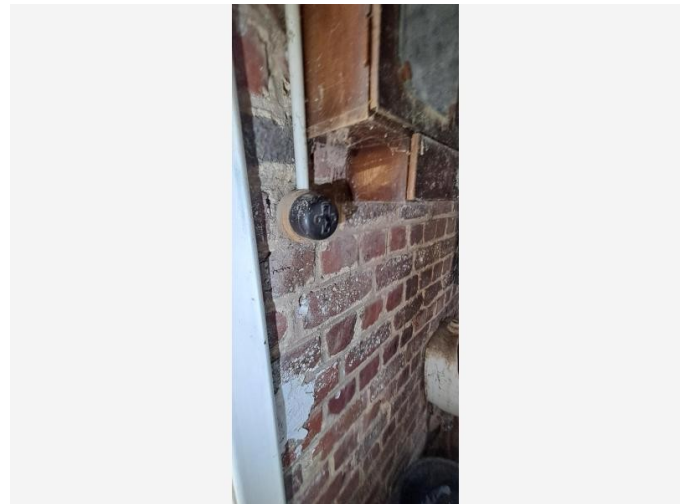
| Opmerking | Dit type bakelieten radiatorkranen werd onlangs uit een ander pand geanalyseerd en er werden geen asbestvezels in aangetroffen |

In zijn geheel te verwijderen - De materialen zeker niet breken/niet in boren/zagen - Eerst bevochtigen: <https://ovam.vlaanderen.be/voorzorgsmaatregelen-bij-asbestverwijdering>

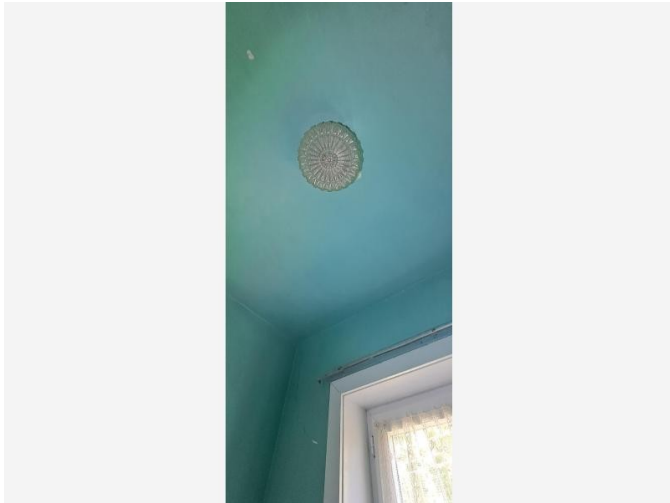
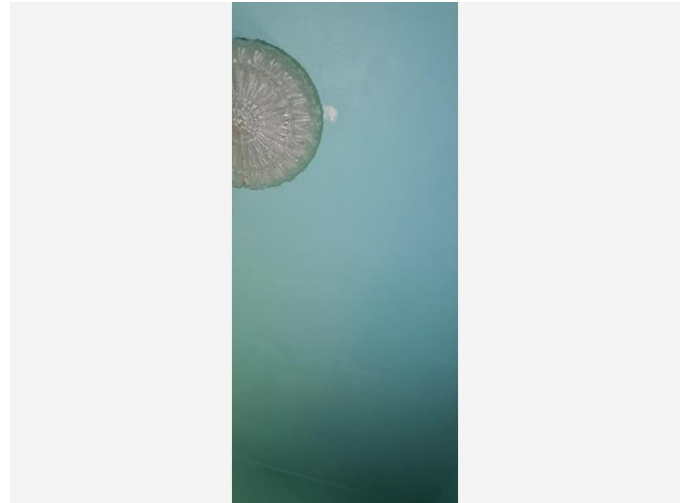
## Fiche 23: Pleisterwerk plafonds

Geen asbest

| Opmerking | Te bemonsteren ruimtes zijn: Trappenhal, stookplaats, natte ruimte, individuele ruimte. Zie plan voor de bereikbaarheid van het pleisterwerk |

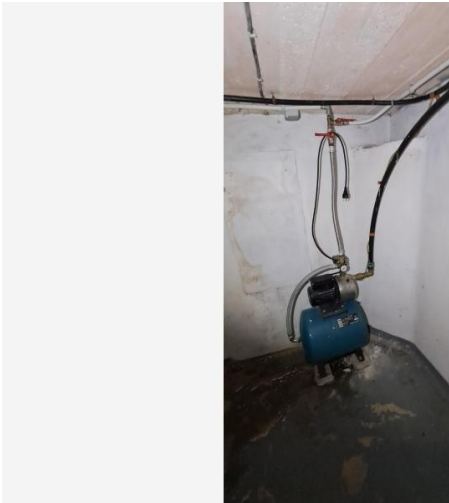
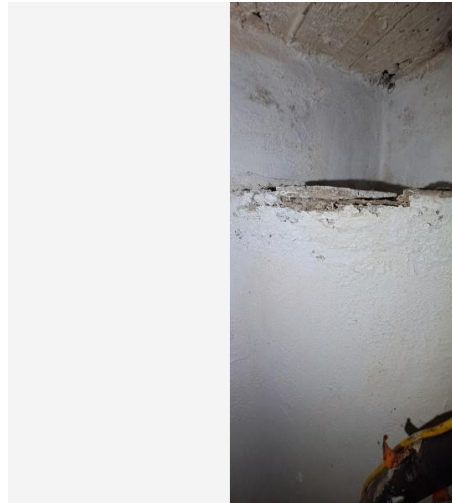
## Fiche 25: Cementlaag keldermuren

Geen asbest

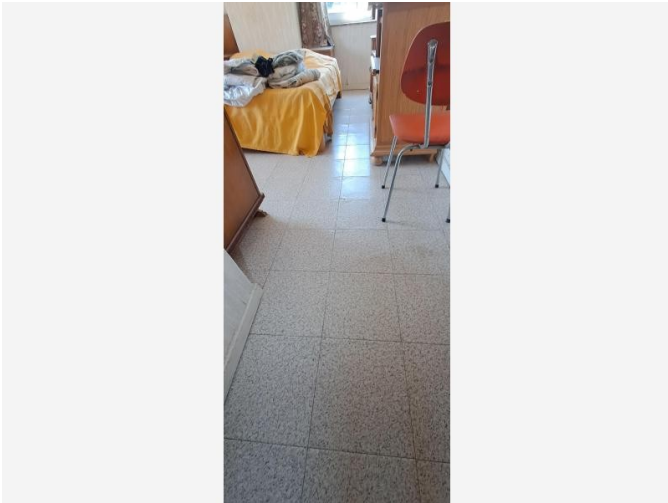
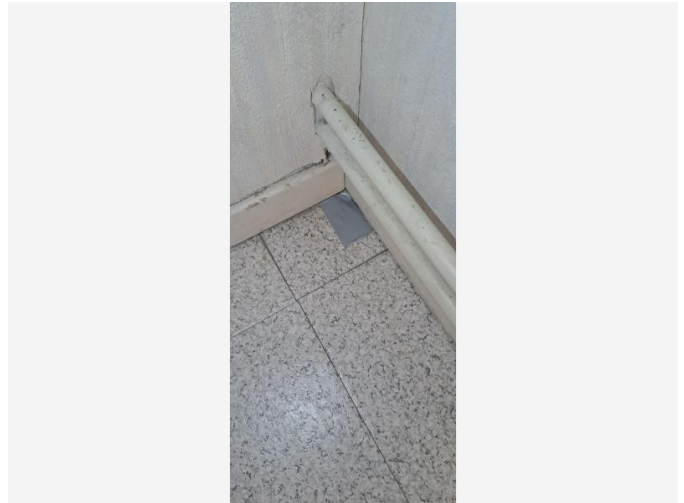
## Fiche 28: Vinyl bovenverdieping

Geen asbest
