Asbestinventarisatetest

Lindenlaan 40, 9120 Beveren

Attestnummer : 20240212-000341.001

Niet-asbestveilig

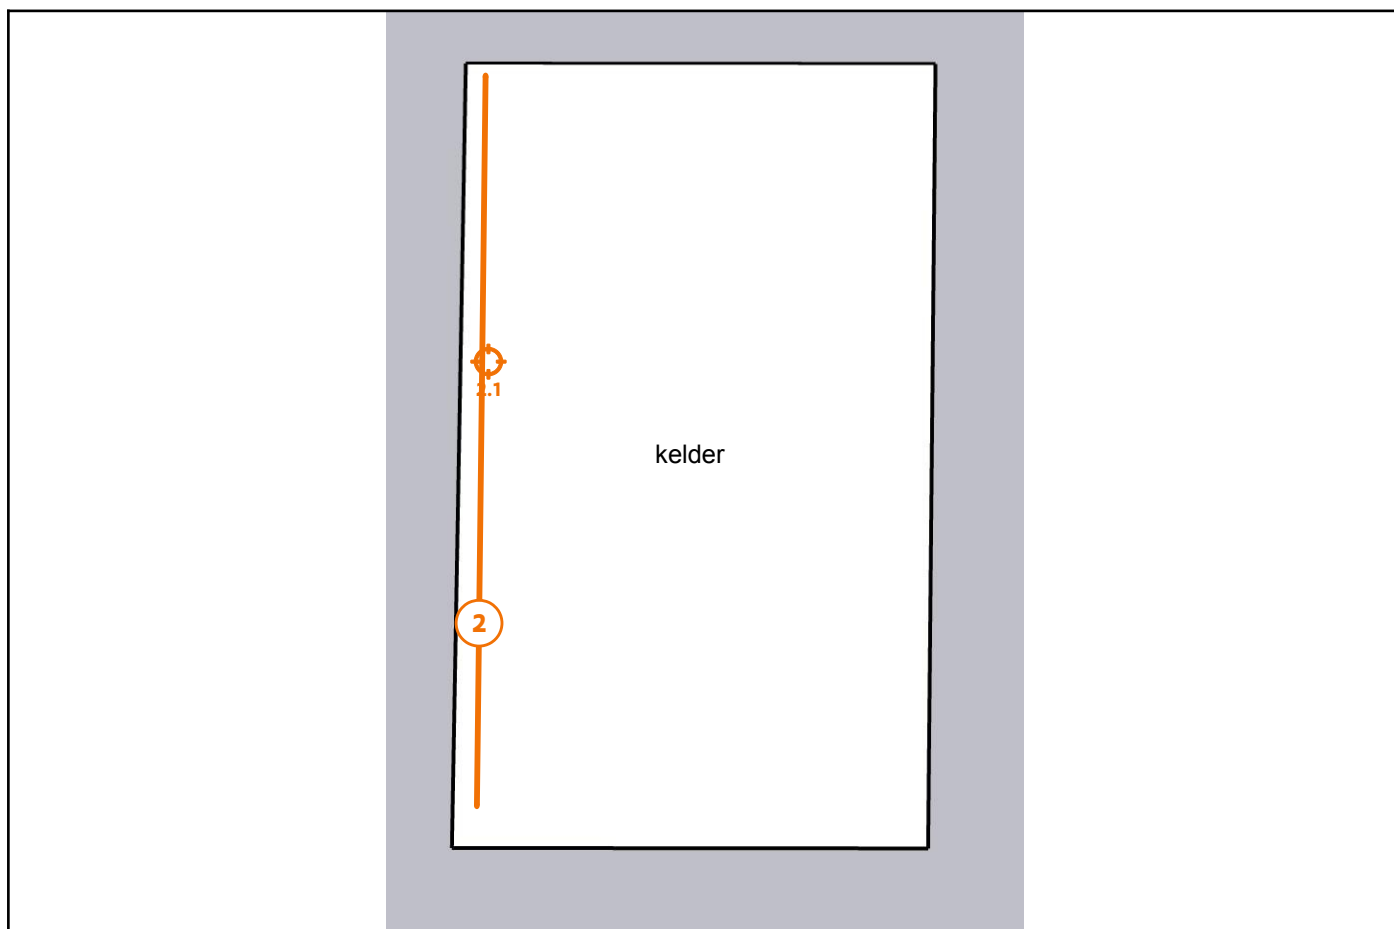
Plan 1.1: KELDER

Beschrijving	Type	Actie
2. Leidingisolatie CV	Asbestmateriaal	Verwijderen
2.1 Code: 202401024B	Mengmonster	-

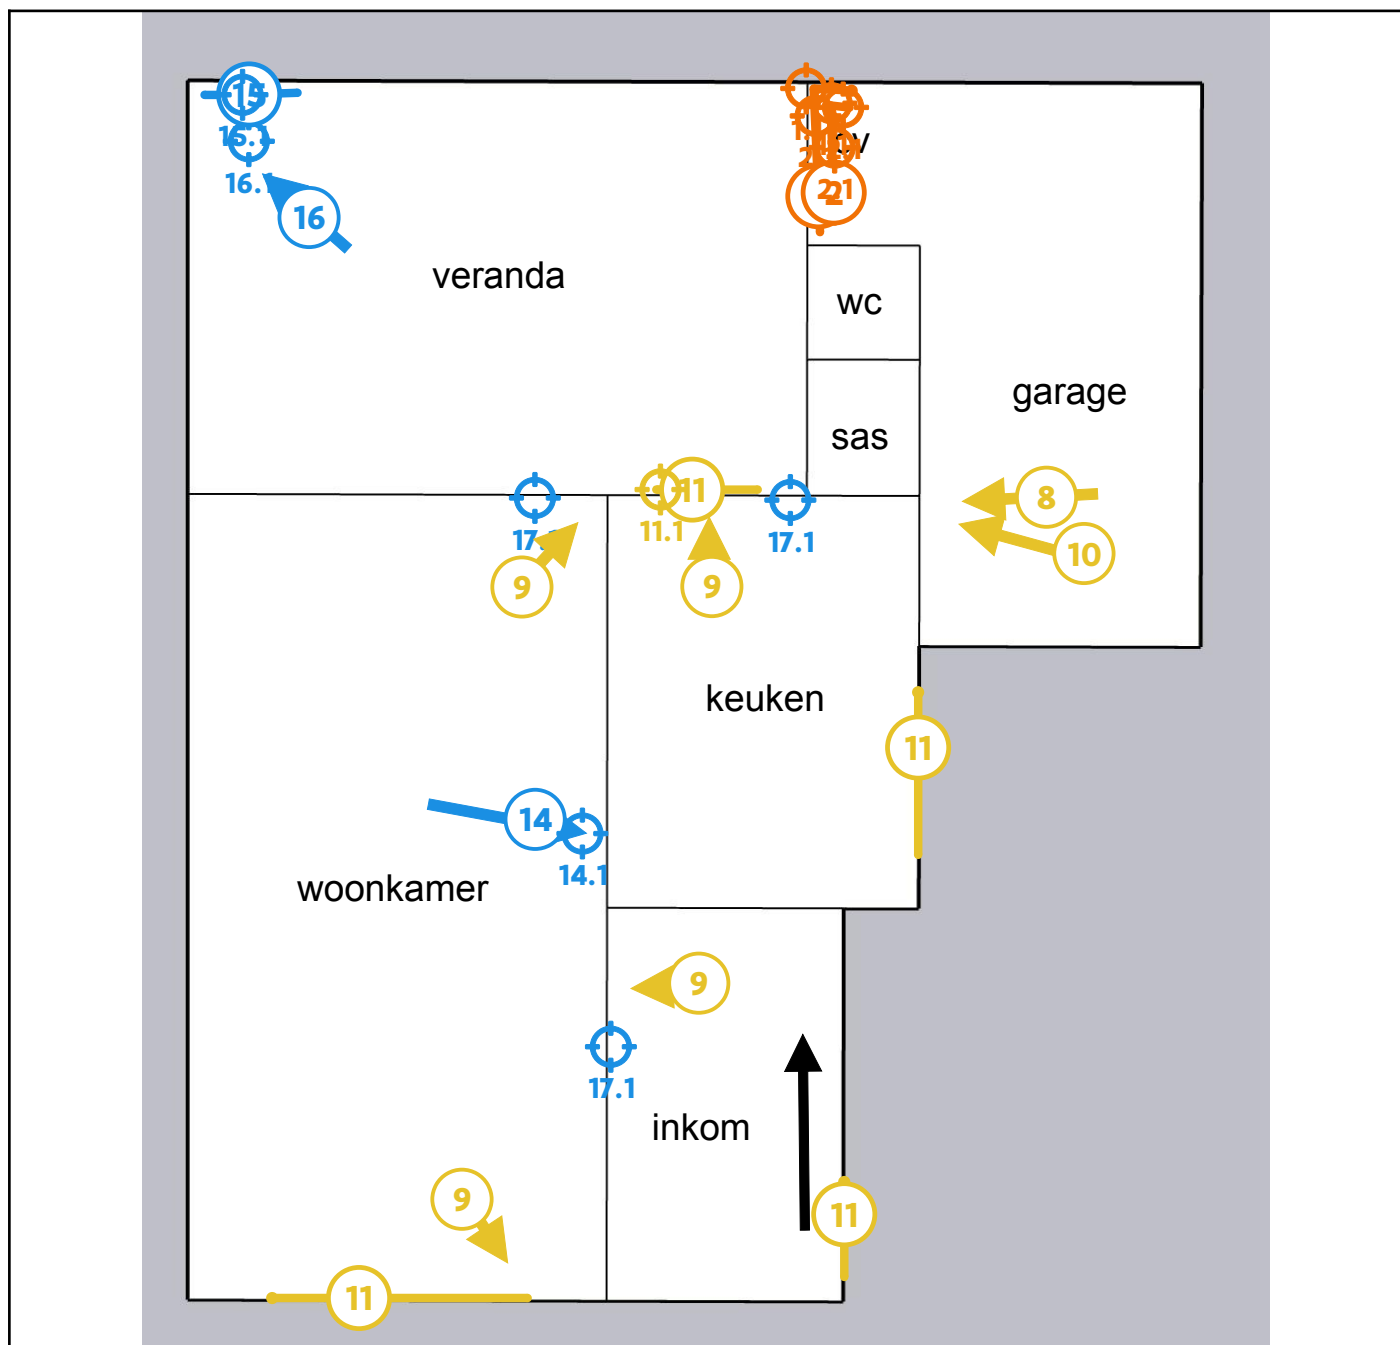
Plan 1.2: GLV

Beschrijving	Type	Actie
1. Leidingisolatie CV -bochten	Asbestmateriaal	Verwijderen
1.1 Code: 202401024C	Mengmonster	-
2. Leidingisolatie CV	Asbestmateriaal	Verwijderen

2.1 Code: 202401024B	Mengmonster	-
8. Elektrische componenten - bakeliet	Asbestmateriaal	Zorgvuldig beheren
9. Radiatorknop bakeliet	Asbestmateriaal	Zorgvuldig beheren
10. Bakeliet hoofdmeter elektriciteit	Asbestmateriaal	Zorgvuldig beheren
11. Mastiek Asbesthoudend	Asbestmateriaal	Zorgvuldig beheren
11.1 Code: 202401024H	Puntmonster	-
14. Dichtingskoord kachel woonkamer	Geen asbest	-
14.1 Code: 202401024D	Puntmonster	-
15. Gipsplaat kachel veranda	Geen asbest	-
15.1 Code: 202401024F	Puntmonster	-
16. Dichtingskoord kachel veranda	Geen asbest	-
16.1 Code: 202401024E	Puntmonster	-
17. Pleisterwerk wanden	Geen asbest	-
17.1 Code: 202401024A	Mengmonster	-

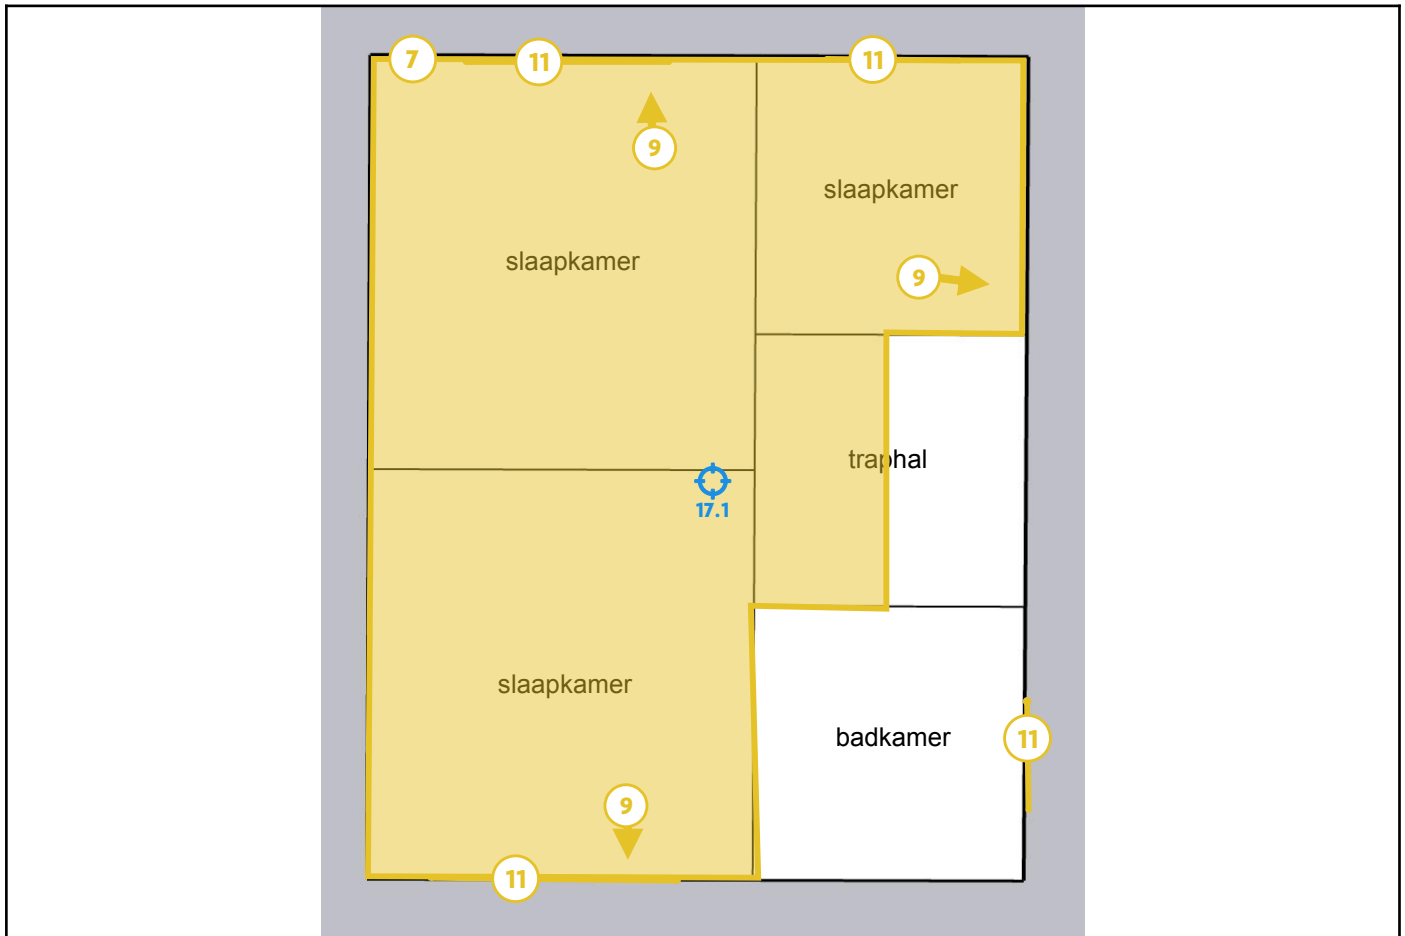
Plan 1.3: 1V

Beschrijving	Type	Actie
7. Lijm laag vinyl	Asbestmateriaal	Zorgvuldig beheren
9. Radiatorknop bakeliet	Asbestmateriaal	Zorgvuldig beheren
11. Mastiek Asbesthoudend	Asbestmateriaal	Zorgvuldig beheren
17. Pleisterwerk wanden	Geen asbest	-
17.1 Code: 202401024A	Mengmonster	-

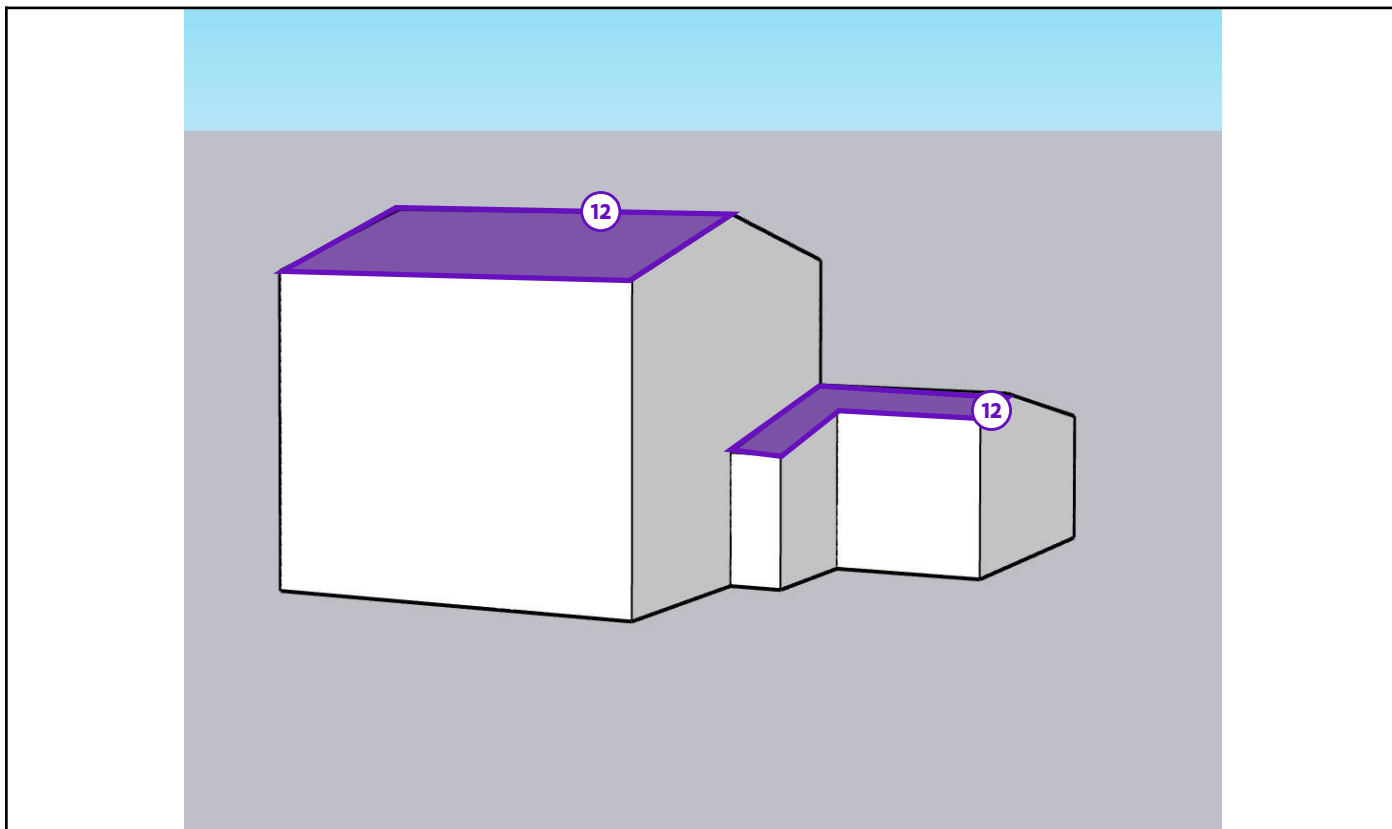
Plan 1.4: VOORAANZICHT

Beschrijving	Type	Actie
12. Dak	Beperking	-

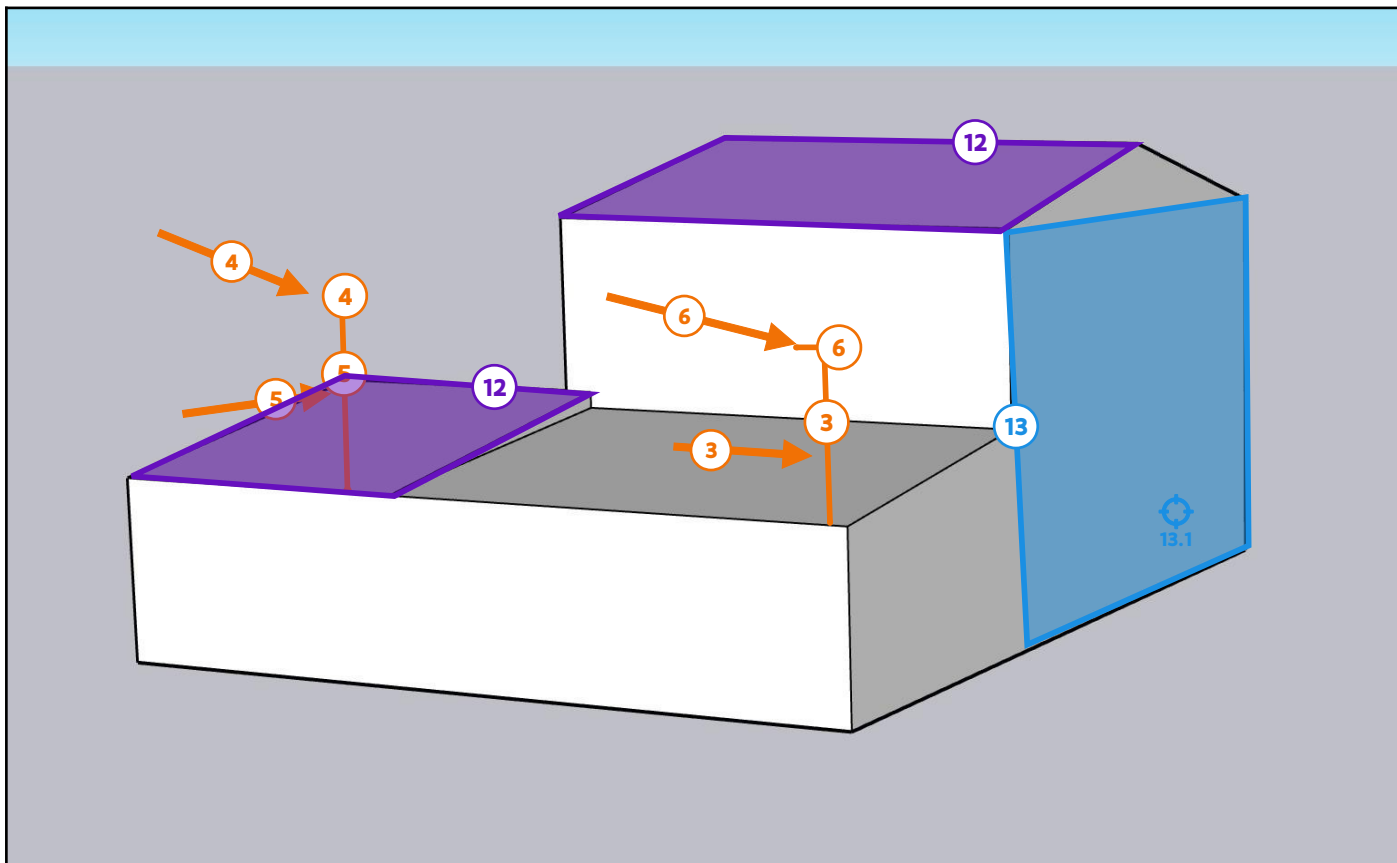
Plan 1.5: ACHTERAANZICHT

Beschrijving	Type	Actie
3. Rookgaskanaal kachel veranda	Asbestmateriaal	Verwijderen
4. Schouwhoed CV installatie	Asbestmateriaal	Verwijderen
5. Rookgaskanaal CV installatie	Asbestmateriaal	Verwijderen
6. Schouwhoed kachel veranda	Asbestmateriaal	Verwijderen
12. Dak	Beperking	-
13. Doek zijgevel	Geen asbest	-
13.1 Code: 202401024	Puntmonster	-

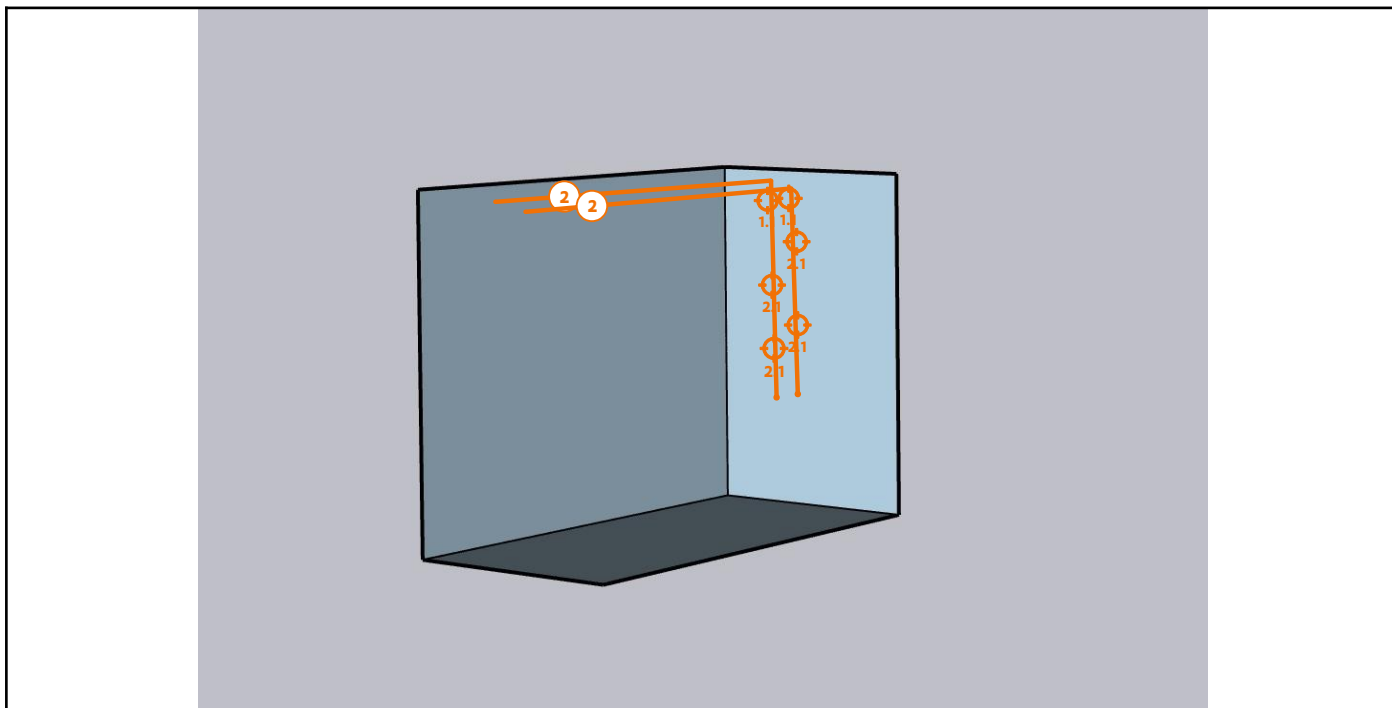
Plan 1.6: CV Ruimte

Beschrijving	Type	Actie
1. Leidingisolatie CV -bochten	Asbestmateriaal	Verwijderen
1.1 Code: 202401024C	Mengmonster	-
2. Leidingisolatie CV	Asbestmateriaal	Verwijderen
2.1 Code: 202401024B	Mengmonster	-

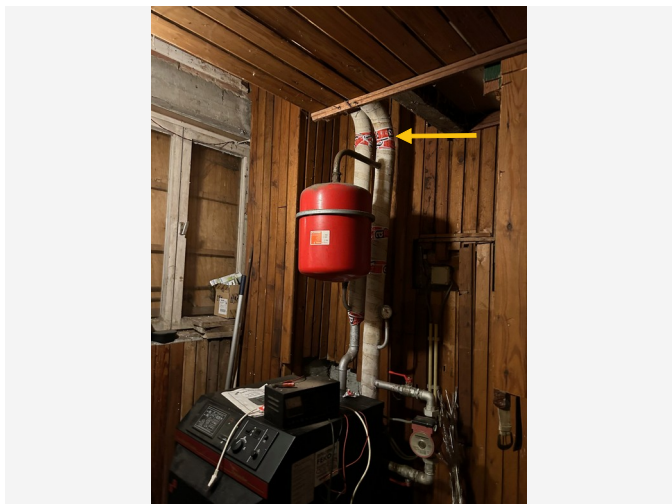
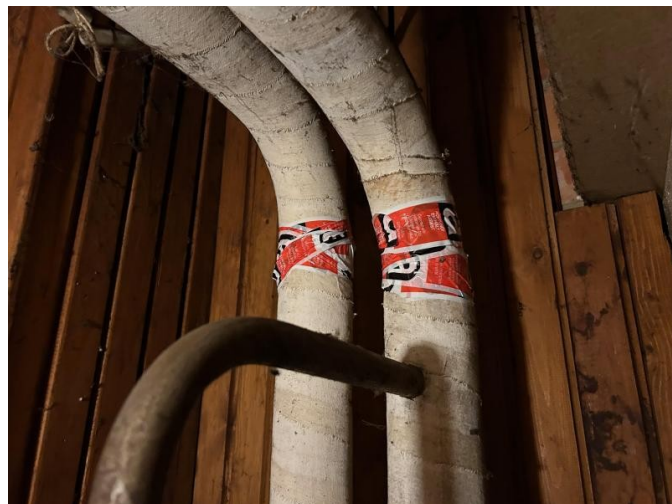
Eindbeoordeling materiaalrisico	Verhoogd materiaalrisico en/of verhoogde kans op vezelvrijgave
---------------------------------	--

Gebondenheid	Categorie 2: niet-hechtgebonden met matrix
Asbestsoort (vezeltype)	Amfibool aanwezig, uitgezonderd crocidoliet
Asbestconcentratie	Laag (< 50%)
Afschermingsgraad van het gehele materiaal	Geheel of deels (ook) vrij aan de binnenlucht
Toestand van het materiaal	Licht beschadigd, licht verweerd. Intact materiaal type Pical – asbestboard of categorie III 'gebondenheid'

#	Type	Referentie	Resultaat
1.1	Mengmonster	202401024C	Amosiet

Beschrijving	Leidingisolatie CV -bochten
Omgeving	Binnen
Primaire drager	HVAC infrastructuur en uitrusting
Asbestmateriaal	In-situ afwerkingslagen - Thermische isolatie
Bindmiddel van asbestmateriaal	Gips - kalk

- Sluit de ruimte luchtdicht af en vermijd het betreden van de ruimte.

- Hermetische zone (erkend asbestverwijderaar)

De verwijdering van de leidingisolatie in asbest gebeurt in "hermetisch" afgesloten zone (gewoonlijk met behulp van kunststof schermen die op kepers worden aangebracht), die in onderdruk worden gebracht om te vermijden dat lucht naar buiten wordt getrokken wanneer het scherm scheurt.

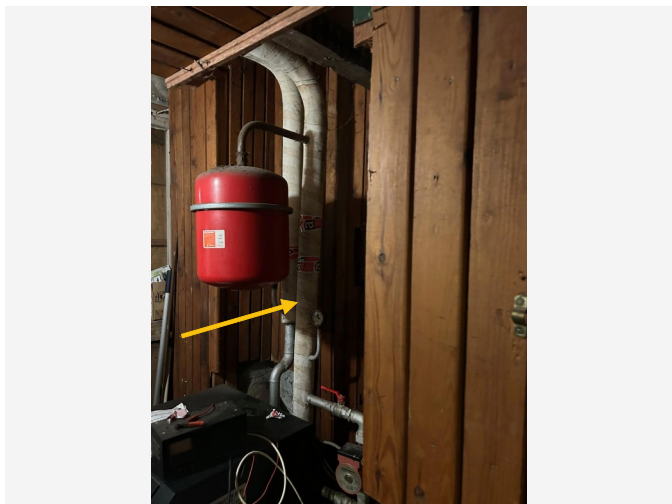
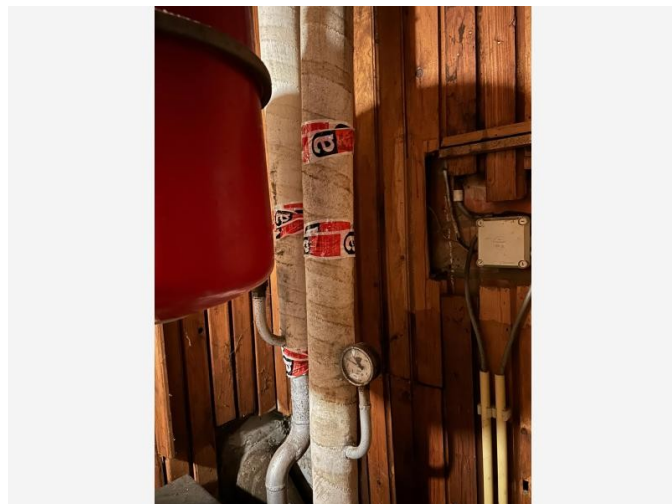
Eindbeoordeling materiaalrisico	Verhoogd materiaalrisico en/of verhoogde kans op vezelvrijgave
---------------------------------	--

Gebondenheid	Categorie 2: niet-hechtgebonden met matrix
Asbestsoort (vezeltype)	Amfibool aanwezig, uitgezonderd crocidoliet
Asbestconcentratie	Laag (< 50%)
Afschermingsgraad van het gehele materiaal	Geheel of deels (ook) vrij aan de binnenlucht
Toestand van het materiaal	Licht beschadigd, licht verweerd. Intact materiaal type Pical – asbestboard of categorie III 'gebondenheid'

#	Type	Referentie	Resultaat
2.1	Mengmonster	202401024B	Amosiet

Beschrijving	Leidingisolatie CV
Omgeving	Binnen
Primaire drager	HVAC infrastructuur en uitrusting

Asbestmateriaal	In-situ afwerkingslagen - Thermische isolatie
Bindmiddel van asbestmateriaal	Gips - kalk
Gebondenheid op basis van bindmiddel	Niet-hechtgebonden
Hoeveelheid (lengte - omtrek - dikte - aantal)	<ul style="list-style-type: none"> • 5,00 m - 30,00 cm - 1,50 cm - 3 stuks
Totaal volume	0,068 m ³
Eenvoudig bereikbaar	Ja
Bevestigingswijze	<ul style="list-style-type: none"> • Verlijmd, ingegoten, versmeerd
Identificatiemethode	Vaststelling met monsternamen
Destructieve handeling voor identificatie	Nee
Opmerking	<p>Bij leidingisolatie wordt een mengstaal genomen volgens protocol:</p> <p><20 m: 1 van de rechte stukken + 1 aan de bochten</p> <p>20-50 m: 2 van de rechte stukken + 1 aan de bochten</p> <p>50-100 m: 3 van de rechte stukken + 1 aan de bochten</p> <p>Opgegeven hoeveelheden zijn indicatief en niet bindend.</p> <p>LET OP: OOK IN DE KELDER IS EEN LEIDING GIPSISOLATIE AANWEZIG</p>

- Sluit de ruimte luchtdicht af en vermijd het betreden van de ruimte.
- Verwijder dit asbestmateriaal zo snel mogelijk. Volg de toestand goed op.

- Hermetische zone (erkend asbestverwijderaar)
De verwijdering van de leidingisolatie in asbest gebeurt in "hermetisch" afgesloten zone (gewoonlijk met behulp van kunststof schermen die op kepers worden aangebracht), die in onderdruk worden gebracht om te vermijden dat lucht naar buiten wordt getrokken wanneer het scherm scheurt.

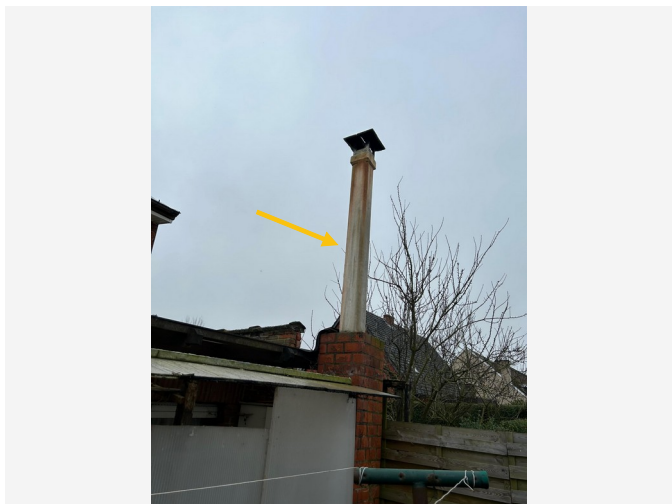
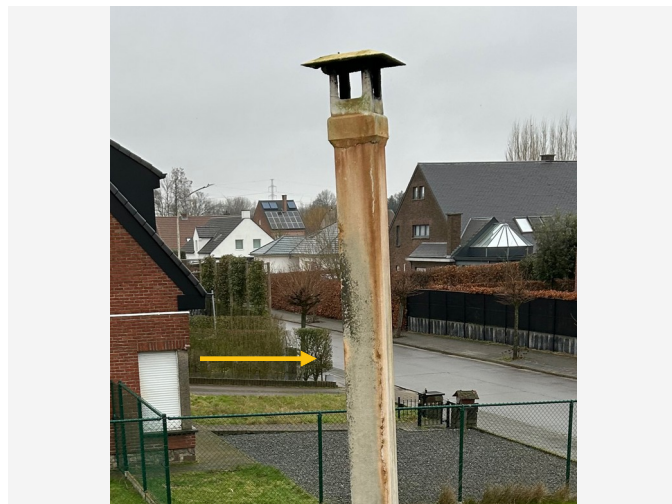
Eindbeoordeling materiaalrisico	Verhoogd materiaalrisico en/of verhoogde kans op vezelvrijgave
---------------------------------	--

Gebondenheid	Categorie 1: hechtgebonden in oorsprong
Asbestsoort (vezeltype)	Crocidoliet aanwezig
Asbestconcentratie	Laag (< 50%)
Afschermingsgraad van het gehele materiaal	Geheel of deels vrij aan de buitenlucht
Toestand van het materiaal	Matig beschadigd, matig verweerd

Beschrijving	Rookgaskanaal kachel veranda
Omgeving	Buiten
Primaire drager	HVAC infrastructuur en uitrusting
Asbestmateriaal	Rookgaskanaal
Bindmiddel van asbestmateriaal	Cement
Gebondenheid op basis van bindmiddel	Hecht
Hoeveelheid (lengte - omtrek - dikte - aantal)	• 3,00 m - 50,00 cm - 1,00 cm - 1 stuk
Totaal volume	0,015 m ³

- Zorg voor een veilig beheer. Vermijd het beschadigen van het asbestmateriaal. Controleer de toestand jaarlijks op wijzigingen.
- Verwijder dit asbestmateriaal zo snel mogelijk. Volg de toestand goed op.

- Eenvoudige handelingen: mag via doe-het-zelf of door werknemer(s) met opleidingsattest eenvoudige handelingen
De toepassing kan in haar geheel worden verwijderd zonder verhoogd risico op vezelvrijgave op voorwaarde dat de richtlijnen en regelgeving met betrekking tot de verwijdering, opslag, vervoer en correcte afvoer opgevolgd worden (Meer info: <https://ovam.vlaanderen.be/wie-mag-wat-verwijderen>)
- Eenvoudige handelingen: enkel door erkend asbestverwijderaar
Het is zeer moeilijk om het rookgaskanaal te verwijderen zonder beschadiging aan te brengen.

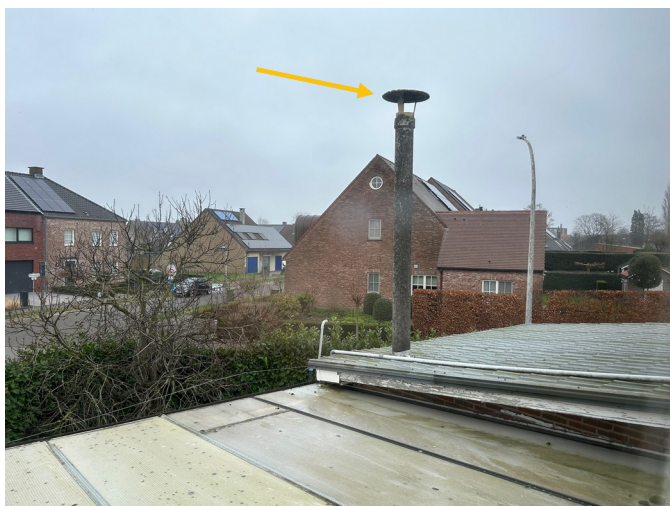
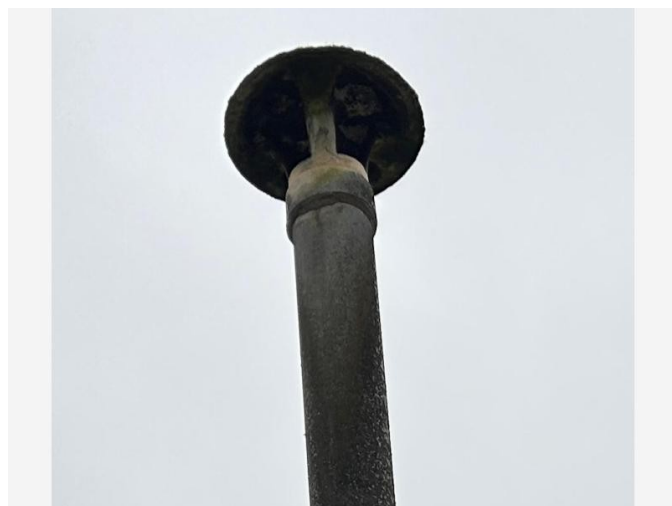
Eindbeoordeling materiaalrisico	Verhoogd materiaalrisico en/of verhoogde kans op vezelvrijgave
---------------------------------	--

Gebondenheid	Categorie 1: hechtgebonden in oorsprong
Asbestsoort (vezeltype)	Crocidoliet aanwezig
Asbestconcentratie	Laag (< 50%)
Afschermingsgraad van het gehele materiaal	Geheel of deels vrij aan de buitenlucht
Toestand van het materiaal	Matig beschadigd, matig verweerd

Beschrijving	Schouwhoed CV installatie
Omgeving	Buiten
Primaire drager	Schacht-koker (technisch)
Asbestmateriaal	Schouwhoed, ventilatiekap (anti-windval)
Bindmiddel van asbestmateriaal	Cement
Gebondenheid op basis van bindmiddel	Hecht
Hoeveelheid (gewicht - aantal)	• 2,00 kg - 1 stuk
Totaal gewicht	2,00 kg
Eenvoudig bereikbaar	Ja
Bevestigingswijze	<ul style="list-style-type: none"> • Geklemd • Verlijmd, ingegoten, versmeerd

- Zorg voor een veilig beheer. Vermijd het beschadigen van het asbestmateriaal. Controleer de toestand jaarlijks op wijzigingen.
- Verwijder dit asbestmateriaal zo snel mogelijk. Volg de toestand goed op.

- Eenvoudige handelingen: mag via doe-het-zelf of door werknemer(s) met opleidingsattest eenvoudige handelingen
De toepassing kan in haar geheel worden verwijderd zonder verhoogd risico op vezelvrijgave op voorwaarde dat de richtlijnen en regelgeving met betrekking tot de verwijdering, opslag, vervoer en correcte afvoer opgevolgd worden (Meer info: <https://ovam.vlaanderen.be/wie-mag-wat-verwijderen>)

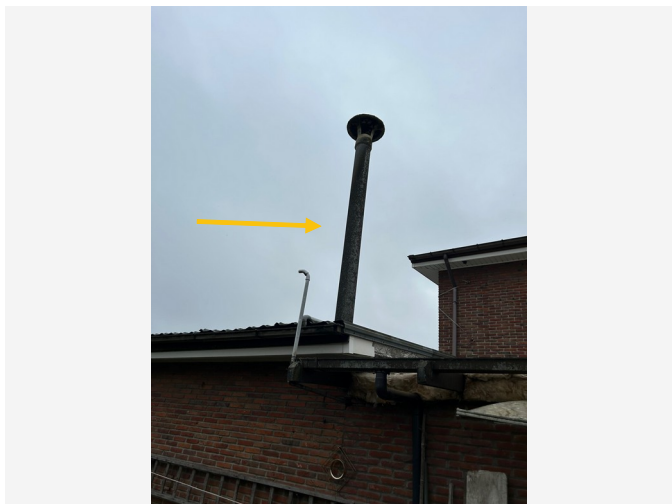
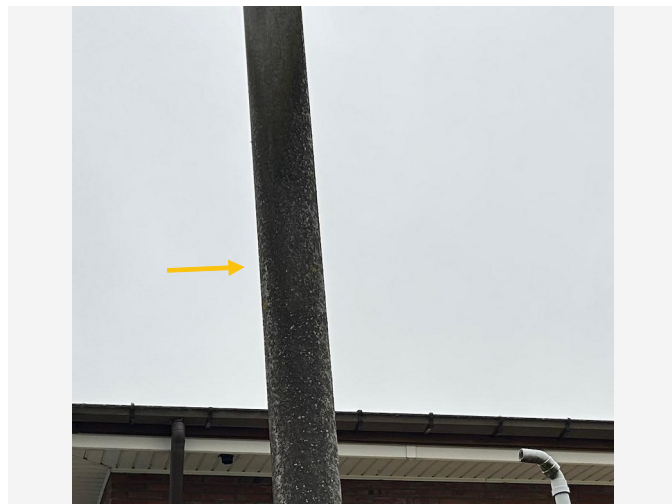
Eindbeoordeling materiaalrisico	Verhoogd materiaalrisico en/of verhoogde kans op vezelvrijgave
---------------------------------	--

Gebondenheid	Categorie 1: hechtgebonden in oorsprong
Asbestsoort (vezeltype)	Crocidoliet aanwezig
Asbestconcentratie	Laag (< 50%)
Afschermingsgraad van het gehele materiaal	Geheel of deels vrij aan de buitenlucht
Toestand van het materiaal	Matig beschadigd, matig verweerd

Beschrijving	Rookgaskanaal CV installatie
Omgeving	Buiten
Primaire drager	HVAC infrastructuur en uitrusting
Asbestmateriaal	Rookgaskanaal
Bindmiddel van asbestmateriaal	Cement
Gebondenheid op basis van bindmiddel	Hecht
Hoeveelheid (lengte - omtrek - dikte - aantal)	<ul style="list-style-type: none">4,00 m - 40,00 cm - 1,00 cm - 1 stuk
Totaal volume	0,016 m ³

- Zorg voor een veilig beheer. Vermijd het beschadigen van het asbestmateriaal. Controleer de toestand jaarlijks op wijzigingen.
- Verwijder dit asbestmateriaal zo snel mogelijk. Volg de toestand goed op.

- Eenvoudige handelingen: mag via doe-het-zelf of door werknemer(s) met opleidingsattest eenvoudige handelingen
De toepassing kan in haar geheel worden verwijderd zonder verhoogd risico op vezelvrijgave op voorwaarde dat de richtlijnen en regelgeving met betrekking tot de verwijdering, opslag, vervoer en correcte afvoer opgevolgd worden (Meer info: <https://ovam.vlaanderen.be/wie-mag-wat-verwijderen>)
- Eenvoudige handelingen: enkel door erkend asbestverwijderaar
Het is zeer moeilijk om het rookgaskanaal te verwijderen zonder beschadiging aan te brengen.

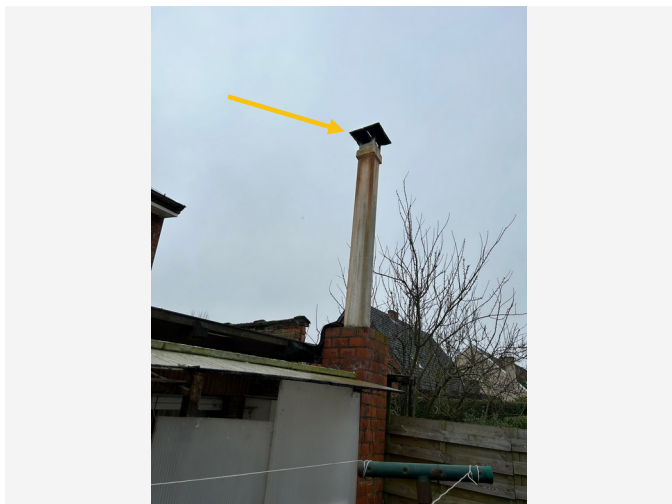
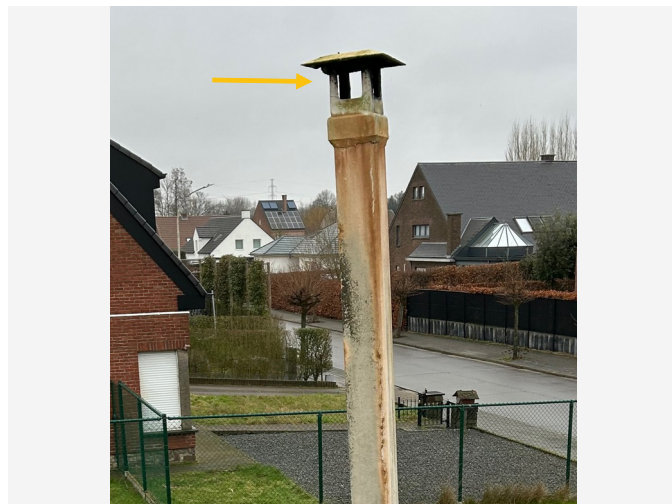
Eindbeoordeling materiaalrisico	Verhoogd materiaalrisico en/of verhoogde kans op vezelvrijgave
---------------------------------	--

Gebondenheid	Categorie 1: hechtgebonden in oorsprong
Asbestsoort (vezeltype)	Crocidoliet aanwezig
Asbestconcentratie	Laag (< 50%)
Afschermingsgraad van het gehele materiaal	Geheel of deels vrij aan de buitenlucht
Toestand van het materiaal	Matig beschadigd, matig verweerd

Beschrijving	Schouwhoed kachel veranda
Omgeving	Buiten
Primaire drager	Schacht-koker (technisch)
Asbestmateriaal	Schouwhoed, ventilatiekap (anti-windval)
Bindmiddel van asbestmateriaal	Cement
Gebondenheid op basis van bindmiddel	Hecht
Hoeveelheid (gewicht - aantal)	<ul style="list-style-type: none"> • 2,00 kg - 1 stuk
Totaal gewicht	2,00 kg
Eenvoudig bereikbaar	Ja
Bevestigingswijze	<ul style="list-style-type: none"> • Geklemd • Verlijmd, ingegoten, versmeerd

- Zorg voor een veilig beheer. Vermijd het beschadigen van het asbestmateriaal. Controleer de toestand jaarlijks op wijzigingen.
- Verwijder dit asbestmateriaal zo snel mogelijk. Volg de toestand goed op.

- Eenvoudige handelingen: mag via doe-het-zelf of door werknemer(s) met opleidingsattest eenvoudige handelingen
De toepassing kan in haar geheel worden verwijderd zonder verhoogd risico op vezelvrijgave op voorwaarde dat de richtlijnen en regelgeving met betrekking tot de verwijdering, opslag, vervoer en correcte afvoer opgevolgd worden (Meer info: <https://ovam.vlaanderen.be/wie-mag-wat-verwijderen>)

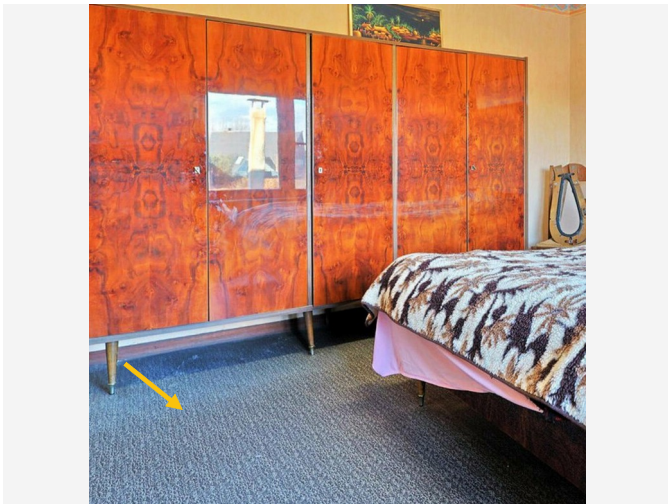
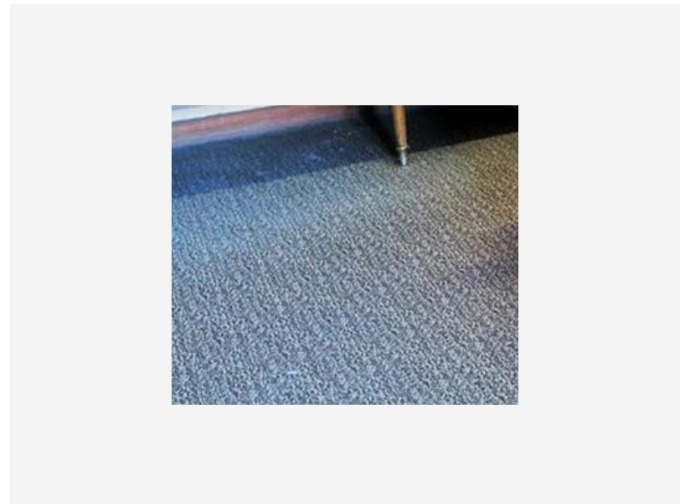
wanneer vinyl verslijt kan lijm loskomen.

Eindbeoordeling materiaalrisico	Zeer laag materiaalrisico en/of zeer lage kans op vezelvrijgave
---------------------------------	---

Gebondenheid	Categorie 1: hechtgebonden in oorsprong
Asbestsoort (vezeltype)	Alleen chrysotiel
Asbestconcentratie	Laag (< 50%)
Afschermingsgraad van het gehele materiaal	Stootvaste afscherming of omkasting
Toestand van het materiaal	Licht beschadigd, licht verweerd. Intact materiaal type Pical – asbestboard of categorie III 'gebondenheid'

Beschrijving	Lijm laag vinyl
Omgeving	Binnen
Primaire drager	Vloer
Asbestmateriaal	In-situ afwerkingslagen - Lijm laag
Bindmiddel van asbestmateriaal	Lijm
Gebondenheid op basis van bindmiddel	Hecht
Hoeveelheid (oppervlakte - dikte - aantal)	• 50,00 m ² - 2,00 mm - 1 stuk
Totaal volume	0,10 m ³

- Zorg voor een veilig beheer. Vermijd het beschadigen van het asbestmateriaal. Controleer de toestand jaarlijks op wijzigingen.
- Voer bijkomende staalname(s) uit.

- Hermetische zone (erkend asbestverwijderaar)
Indien er asbesthoudend lijm aanwezig is dient deze te worden verwijderd door erkend verwijderaar via Hermetische zone

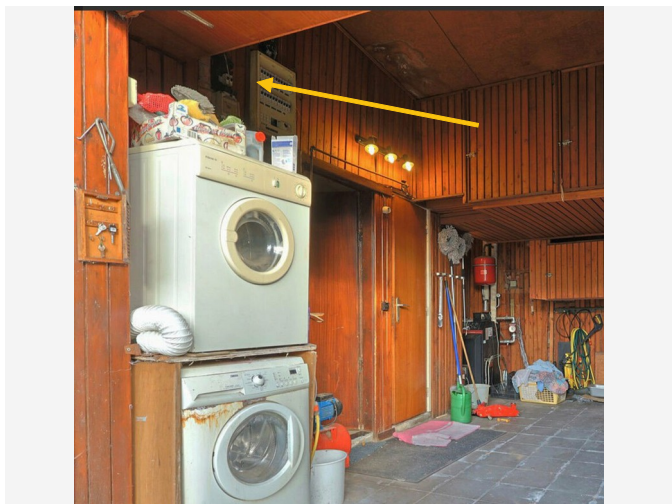
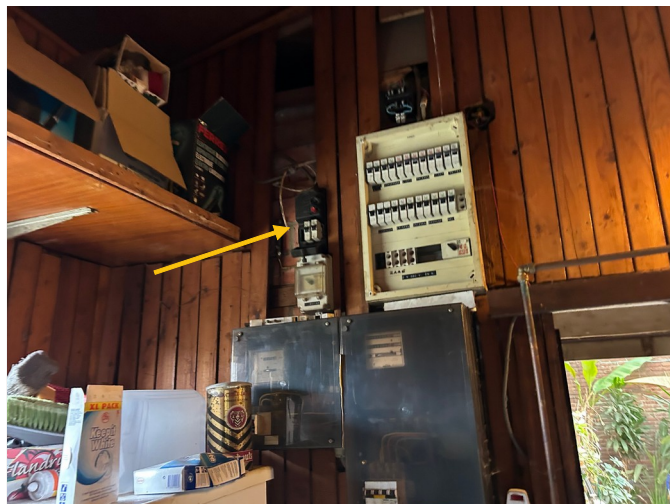
Beschrijving	Elektrische componenten - bakeliet
Omgeving	Binnen
Primaire drager	Communicatie en elektrische infrastructuur en uitrusting
Asbestmateriaal	Plaat, paneel, tablet - Type Bakeliet
Bindmiddel van asbestmateriaal	Kunststof of -hars
Gebondenheid op basis van bindmiddel	Hecht
Hoeveelheid (oppervlakte - dikte - aantal)	• 0,30 m ² - 1,00 cm - 1 stuk
Totaal volume	0,003 m ³
Eenvoudig bereikbaar	Ja
Bevestigingswijze	• Verlijmd, ingegoten, versmeerd

Identificatiemethode	Vaststelling zonder monstername
Destructieve handeling voor identificatie	Nee
Opmerking	<p>Bakeliet is asbestverdacht, maar het is niet zeker dat er asbest in zit .</p> <p>Geen staal genomen omwille van het destructief karakter.</p> <p>In kelder is een bakeliet schakelmodule aanwezig. Op zolderkamer is een bakeliet schakelaar aanwezig</p>

- Zorg voor een veilig beheer. Vermijd het beschadigen van het asbestmateriaal. Controleer de toestand jaarlijks op wijzigingen.

- Eenvoudige handelingen: mag via doe-het-zelf of door werknemer(s) met opleidingsattest eenvoudige handelingen
De toepassing kan in haar geheel worden verwijderd zonder verhoogd risico op vezelvrijgave op voorwaarde dat de richtlijnen en regelgeving met betrekking tot de verwijdering, opslag, vervoer en correcte afvoer opgevolgd worden (Meer info: <https://ovam.vlaanderen.be/wie-mag-wat-verwijderen>)

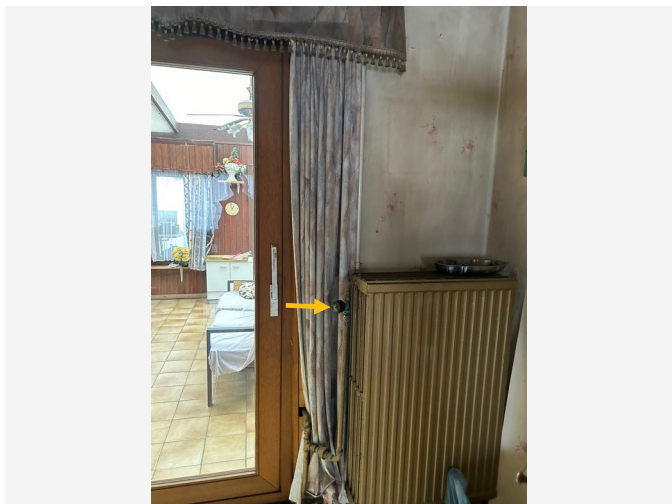
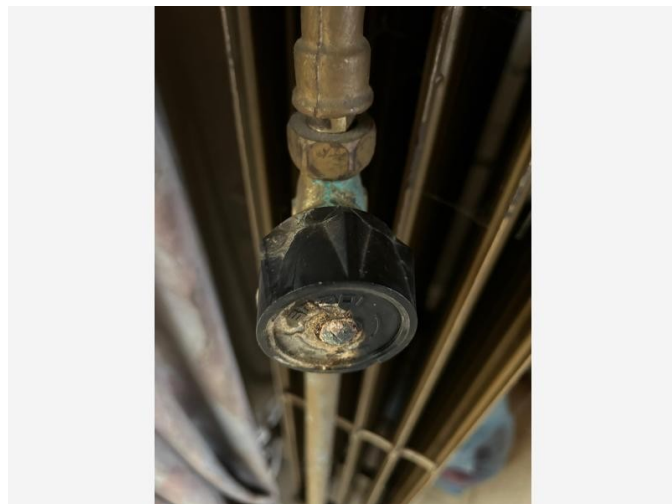
Beschrijving	Radiatorknop bakeliet
Omgeving	Binnen
Primaire drager	HVAC infrastructuur en uitrusting
Asbestmateriaal	Plaat, paneel, tablet - Type Bakeliet
Bindmiddel van asbestmateriaal	Kunststof of -hars
Gebondenheid op basis van bindmiddel	Hecht
Hoeveelheid (oppervlakte - dikte - aantal)	• 0,50 m ² - 0,50 cm - 1 stuk
Totaal volume	0,003 m ³
Eenvoudig bereikbaar	Ja
Bevestigingswijze	• Verlijmd, ingegoten, versmeerd
Identificatiemethode	Vaststelling zonder monsternamen

Destructieve handeling voor identificatie	Nee
Opmerking	Bakeliet wordt als asbestverdacht beschouwd. Staalname niet mogelijk aangezien beschadiging zal leiden tot slecht functioneren van de toepassing. Hoeveelheden opgegeven zijn indicatief en niet bindend

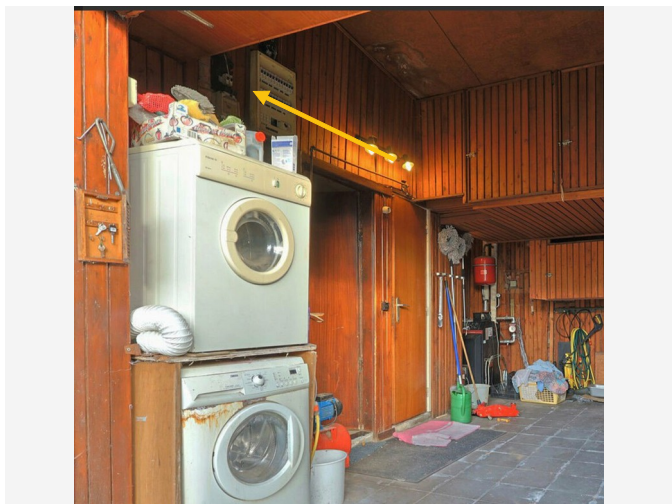
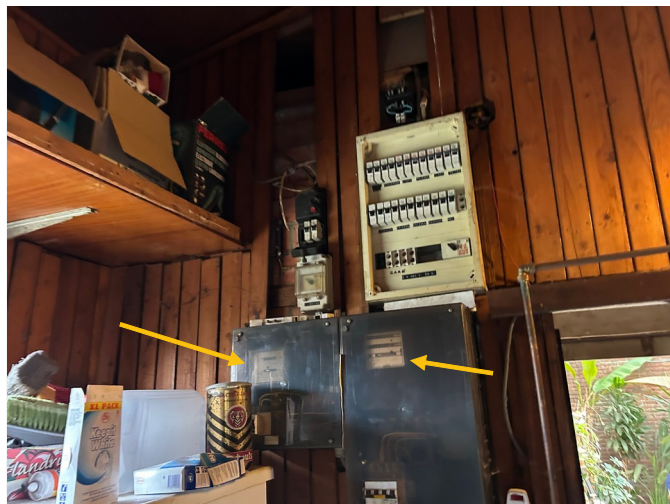
Beschrijving	Bakeliet hoofdmeter elektriciteit
Omgeving	Binnen
Primaire drager	Communicatie en elektrische infrastructuur en uitrusting
Asbestmateriaal	Plaat, paneel, tablet - Type Bakeliet
Bindmiddel van asbestmateriaal	Kunststof of -hars
Gebondenheid op basis van bindmiddel	Hecht
Hoeveelheid (oppervlakte - dikte - aantal)	• 0,50 m ² - 1,00 cm - 1 stuk
Totaal volume	0,005 m ³
Eenvoudig bereikbaar	Ja

Bevestigingswijze	<ul style="list-style-type: none">• Verlijmd, ingegoten, versmeerd
Identificatiemethode	Vaststelling zonder monstername
Destructieve handeling voor identificatie	Nee
Opmerking	Bakeliet is asbestverdacht, maar het is niet zeker dat er asbest in zit . Geen staal genomen omwille van het destructief karakter.
