# Asbestinventarisatattest

Fruithoflaan 108/50, 2600 Antwerpen

Attestnummer : 20260211-000013.000

**Niet-asbestveilig**

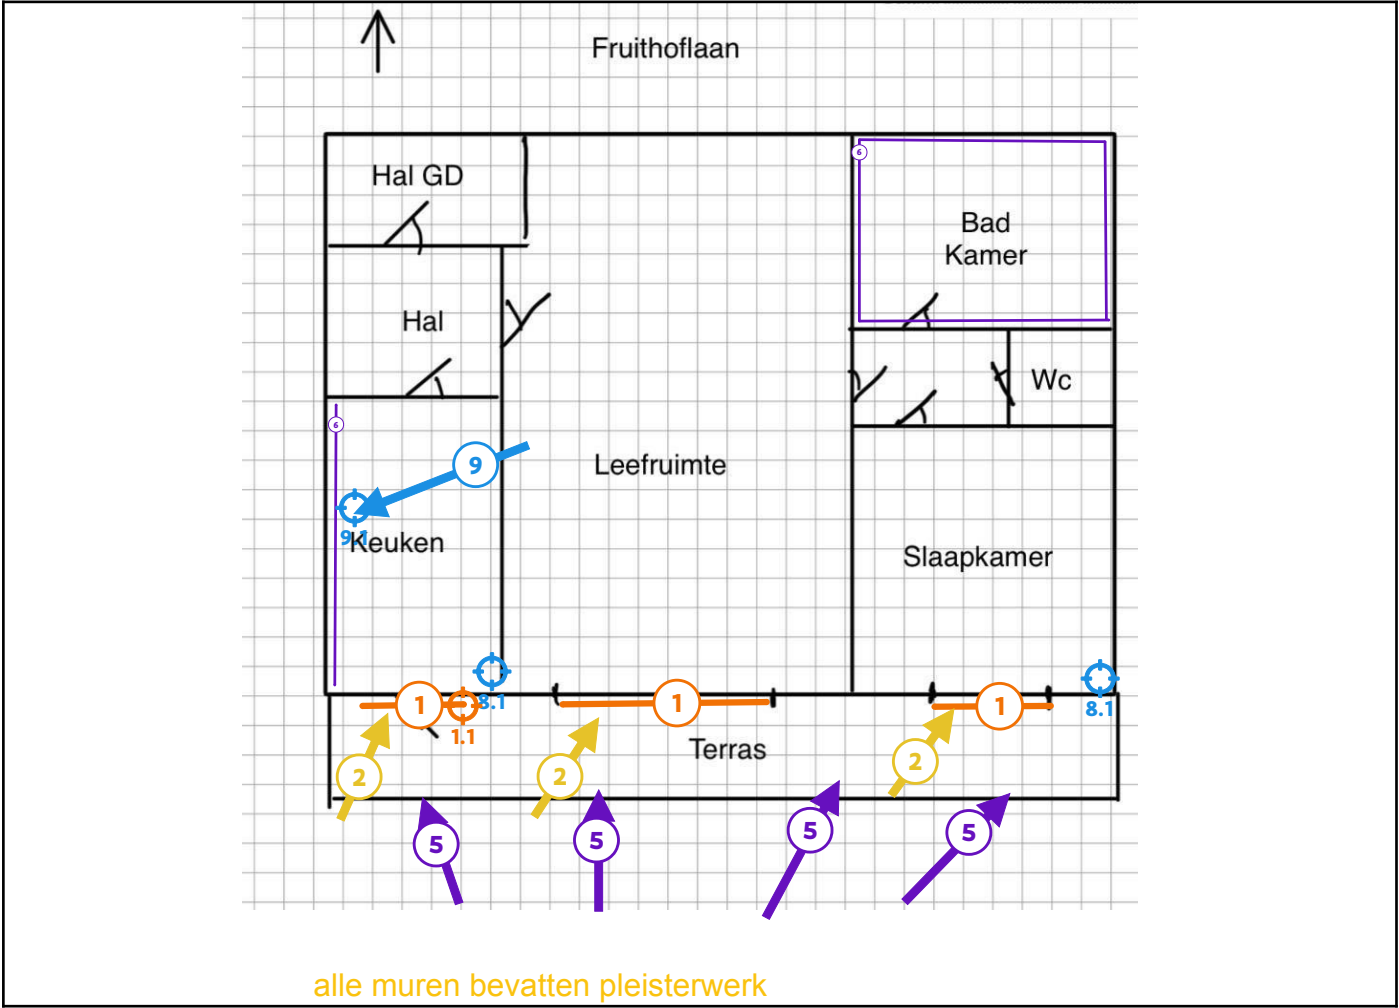
# Plan 1.2: Appartement bus 50

| Beschrijving | Type | Actie |
|---|---|---|
| 1. Mastiek/kit tussen muur en profiel buiten | Asbestmateriaal | Verwijderen |
| 2. Asbestcementplaat in schrijnwerk | Asbestmateriaal | Zorgvuldig beheren |

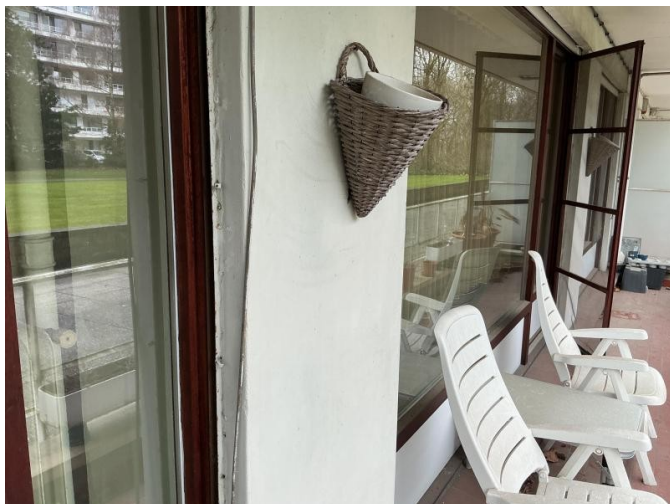
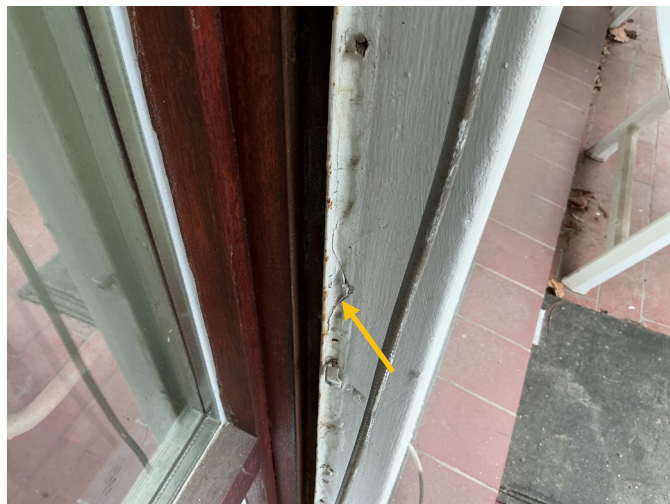
| Fiche 1: Mastiek/kit tussen muur en profiel buiten..... | 14 |

Het asbestmateriaal valt onder de mijlpaal van 2040.

| Eindbeoordeling materiaalrisico | Verhoogd materiaalrisico en/of verhoogde kans op vezelvrijgave |

| Gebondenheid | Categorie 1: hechtgebonden in oorsprong |
| Asbestsoort (vezeltype) | Alleen chrysotiel |
| Asbestconcentratie | Laag (< 50%) |
| Afschermingsgraad van het gehele materiaal | Geheel of deels vrij aan de buitenlucht |
| Toestand van het materiaal | Matig beschadigd, matig verweerd |

| # | Type | Referentie | Resultaat |
|---|---|---|---|
| 1.1 | Puntmonster | M03 | Chrysotiel |

| Beschrijving | Mastiek/kit tussen muur en profiel buiten |
| Asbestmateriaal | In-situ afwerkingslagen - Pasta, stopverf, voegsel, stopsel, vulsel, mastiek, kitten, ... |

Verwijderen

- Zorg voor een veilig beheer. Vermijd het beschadigen van het asbestmateriaal. Controleer de toestand jaarlijks op wijzigingen.

- Eenvoudige handelingen: mag via doe-het-zelf of door werknemer(s) met opleidingsattest eenvoudige handelingen  
Bij het uitvoeren van eenvoudige handelingen, zoals toegestaan via doe-het-zelfmethoden of door werknemers met een opleidingsattest, is het gebruik van de juiste persoonlijke beschermingsmiddelen (PBM's) verplicht om blootstelling aan asbestvezels te voorkomen. Wij adviseren echter om asbest te laten verwijderen door een werknemer met opleidingscertificaat. Maar het is ook toegestaan via de doe-het-zelfmethode, mits de juiste voorzorgsmaatregelen en PBM's in acht worden genomen. De te gebruiken PBM's zijn:
  - FFP3-mondmasker of halfgelaatsmasker met P3 filter
  - wegwerpoverall (Tyvek CATIII, type 5 en 6)
  - afwasbaar schoeisel

- handschoenen wegwerp of afwasbaar
- Een veiligheidsbril is vereist om te voorkomen dat vezels in de ogen terechtkomen.
- De toepassingen dienen in zijn geheel, zonder te breken en zonder stofvorming, verdere vergruizing verwijderd te worden. Gebruik hiervoor een vernevelaar of fixeermiddel om het asbestmateriaal eerst te fixeren.

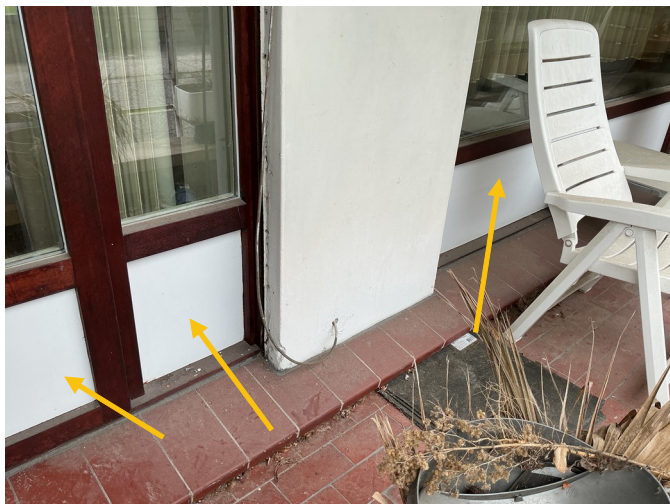
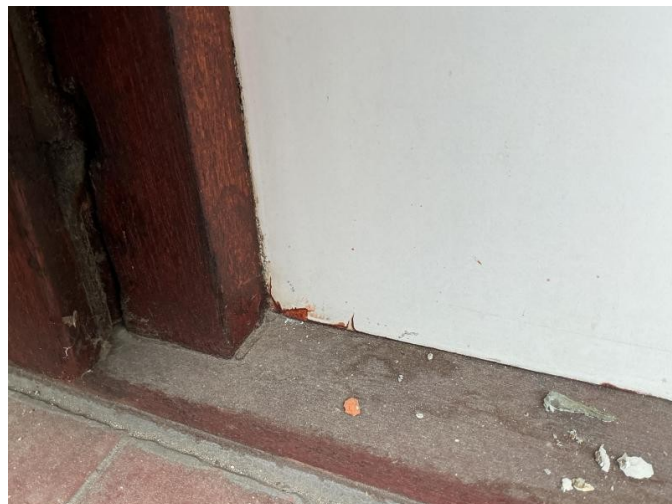
| Fiche 2: Asbestcementplaat in schrijnwerk..... | 17 |

Het asbestmateriaal valt onder de mijlpaal van 2040.

| Eindbeoordeling materiaalrisico | Laag materiaalrisico en/of verlaagde kans op vezelvrijgave |

| Asbestsoort (vezeltype) | Crocidoliet aanwezig |
| Toestand van het materiaal | Licht beschadigd, licht verweerd. Intact calciumsilicaatmateriaal of categorie III 'gebondenheid' |

| Beschrijving | Asbestcementplaat in schrijnwerk |
| Asbestmateriaal | Plaat, paneel, tablet - Geëmailleerd, type Glasal |
| Identificatiemethode | <p>De asbestdeskundige beoordeelt het materiaal als asbestverdacht en dus asbesthoudend, en dit zonder monstername.</p> <p>Motivatie: De monstername brengt andere schade aan dan schade die inherent is aan de monstername.</p> |

Zorgvuldig beheren

- Zorg voor een veilig beheer. Vermijd het beschadigen van het asbestmateriaal. Controleer de toestand jaarlijks op wijzigingen.

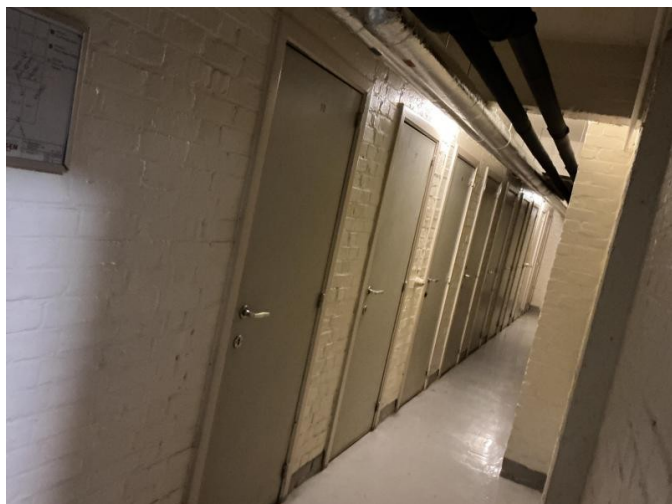
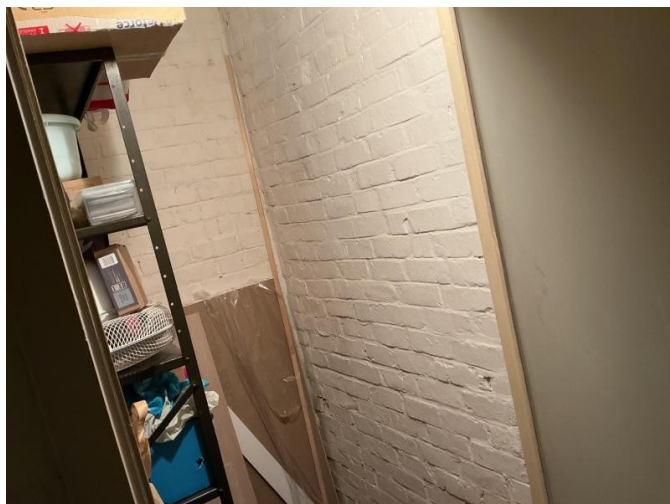
| Fiche 3: Berging/garage/kelder (bij appartementen)..... | 21 |

De berging/garage/kelder is geïnspecteerd. Er zijn geen visueel waarneembare asbestverdachte materialen aangetroffen.

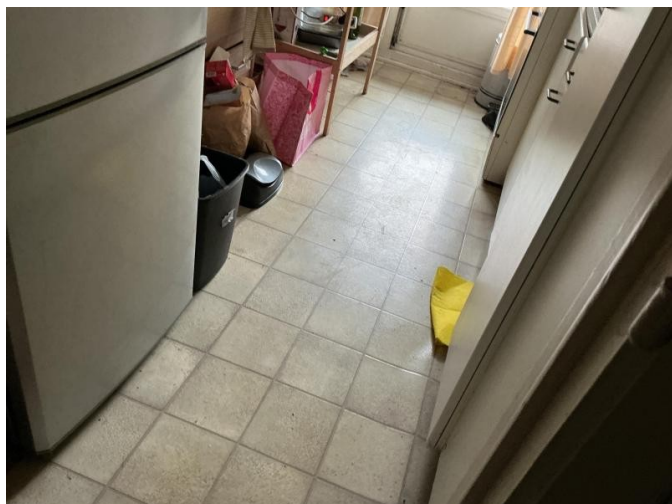
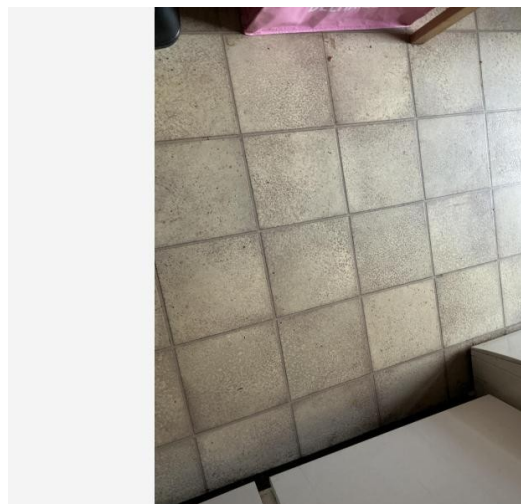
| Fiche 4: Vloerbekleding - Niet verdacht..... | 22 |

De aanwezige vloerbekleding is niet asbestverdacht. De onderliggende laag was echter niet inspecteerbaar zonder destructie tijdens de inspectie. Mogelijk is de onderliggende laag asbestverdacht.

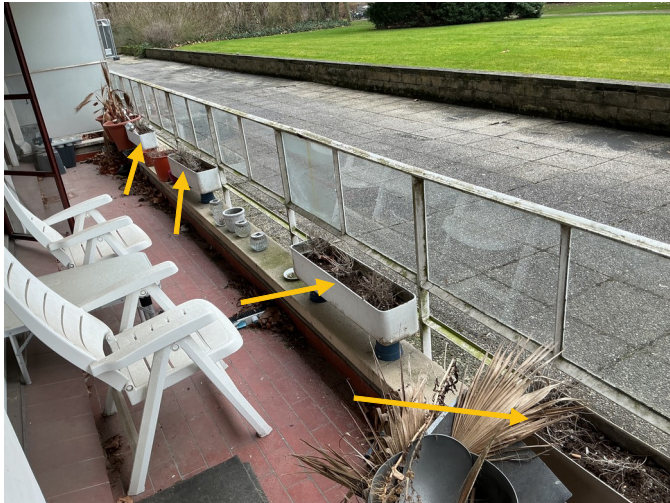
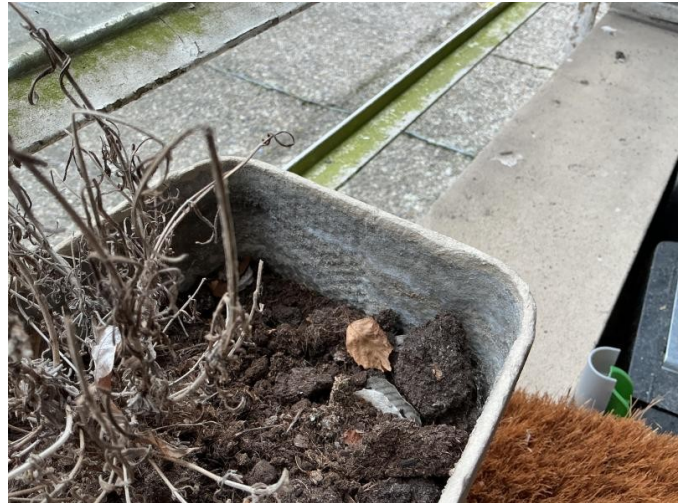
## Fiche 5: Bloembak roerend goed

| Primaire drager | Bloembak |
| (Asbest)materiaal | Bak, reservoir, kuip, bloembak |
| Bindmiddel | Cement |

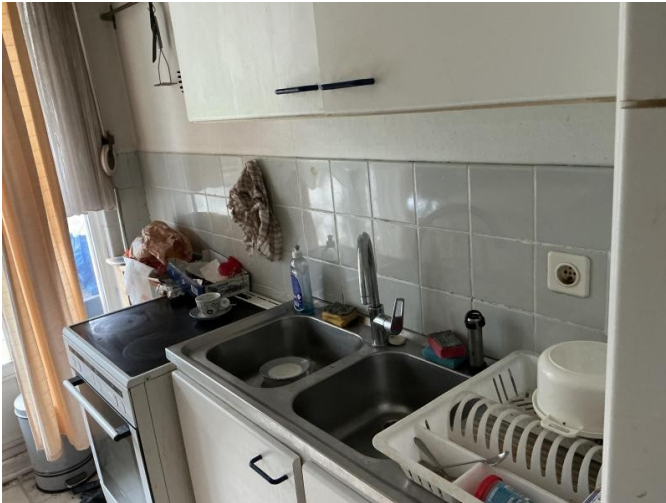
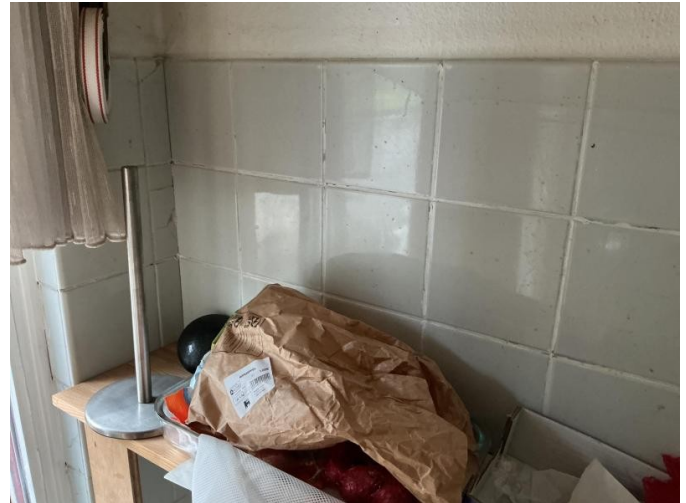
| Fiche 6: Tegellijm achter wandtegels & plinten..... | 24 |

Op moment van de inspectie kon niet worden nagegaan of de tegellijn achter de muurtegels/plinten asbestverdacht is. Bij renovatie of verwijdering van de tegels dient het materiaal te worden geanalyseerd voor de werken van start gaan.

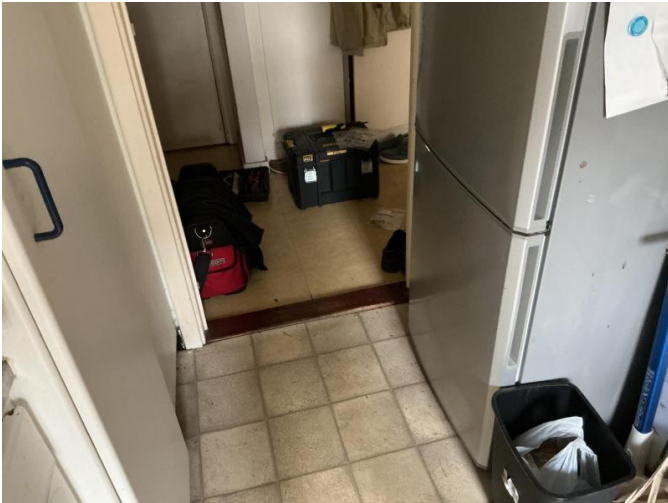
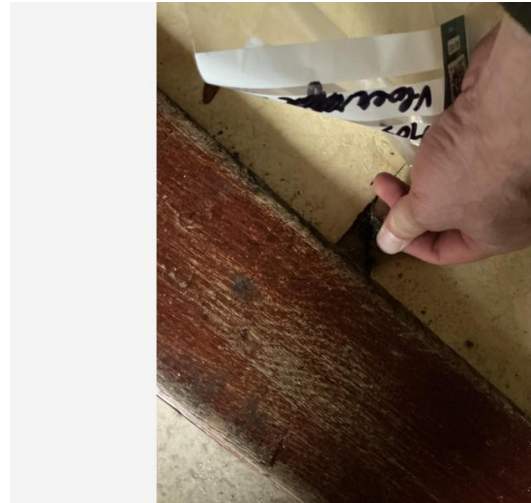
## Fiche 7: Vloerzeil met verdachte onderlaag

Geen asbest

| # | Type | Referentie | Resultaat |
|---|---|---|---|
| 7.1 | Puntmonster | M05 | Geen asbest |

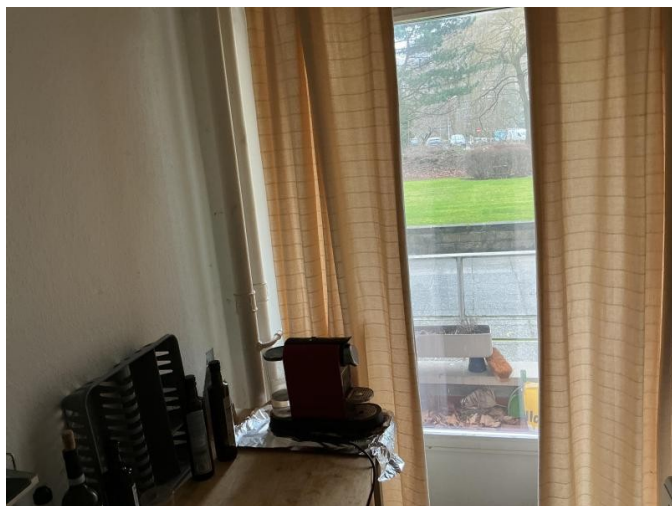
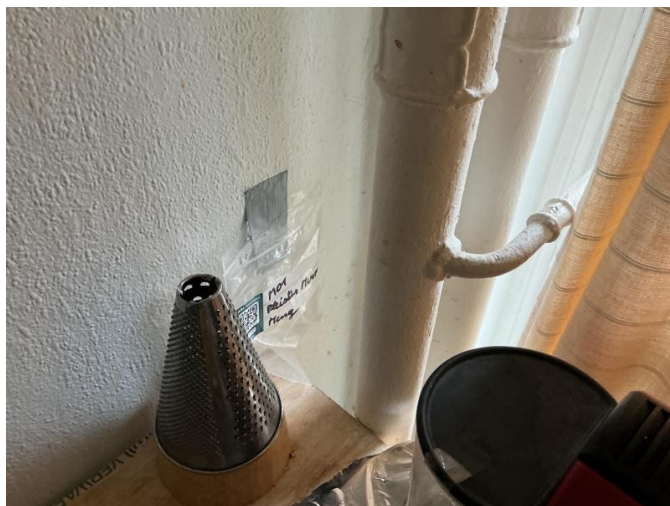
## Fiche 8: Pleisterwerk wanden

Geen asbest

| # | Type | Referentie | Resultaat |
|---|---|---|---|
| 8.1 | Mengmonster | M01 | Geen asbest |

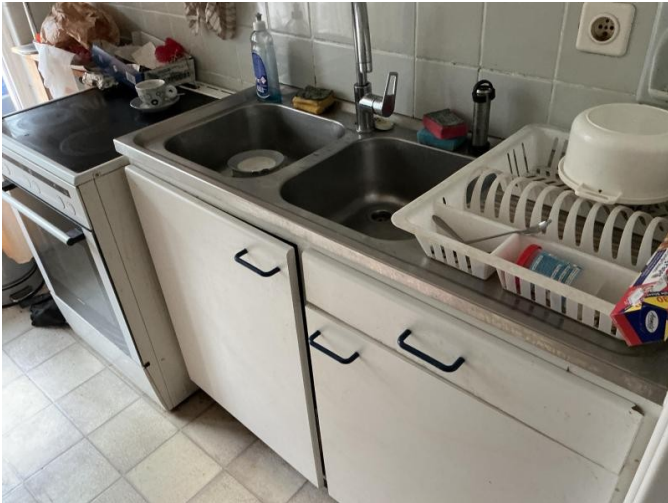
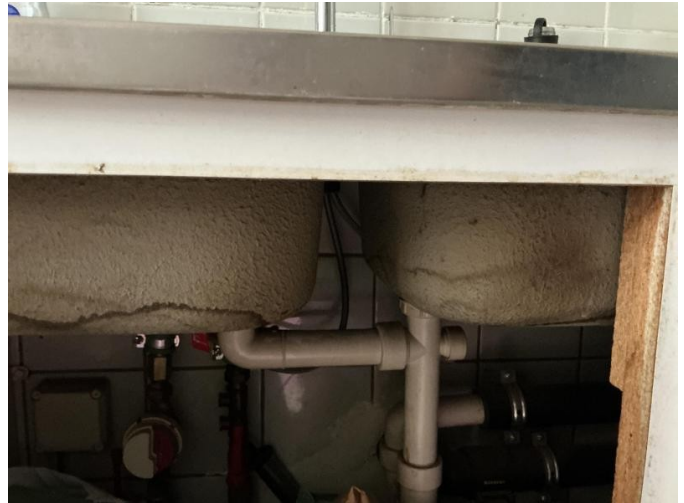
## Fiche 9: Coating spoelbak keuken

Geen asbest

| # | Type | Referentie | Resultaat |
|---|---|---|---|
| 9.1 | Puntmonster | M04 | Geen asbest |

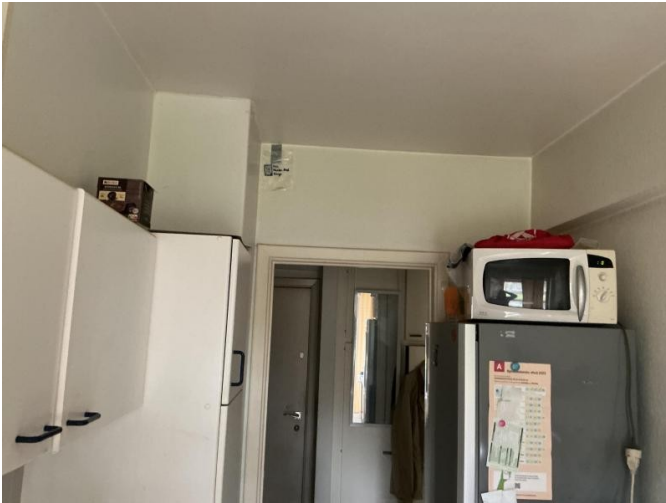
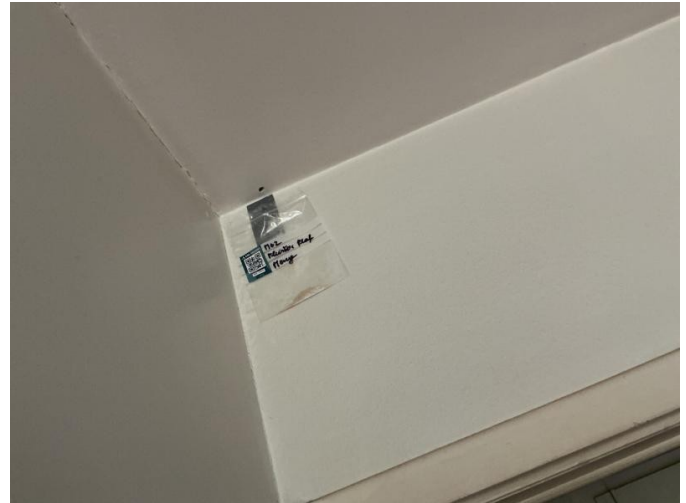
## Fiche 10: Pleisterwerk plafonds

Geen asbest

| # | Type | Referentie | Resultaat |
|---|---|---|---|
| 10.1 | Mengmonster | M02 | Geen asbest |

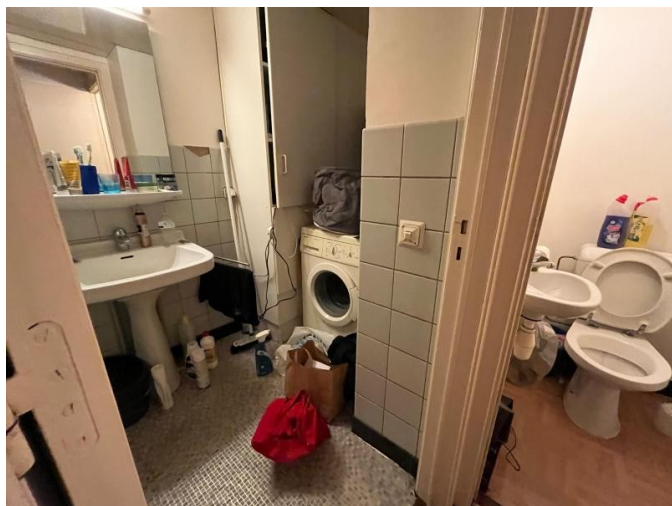
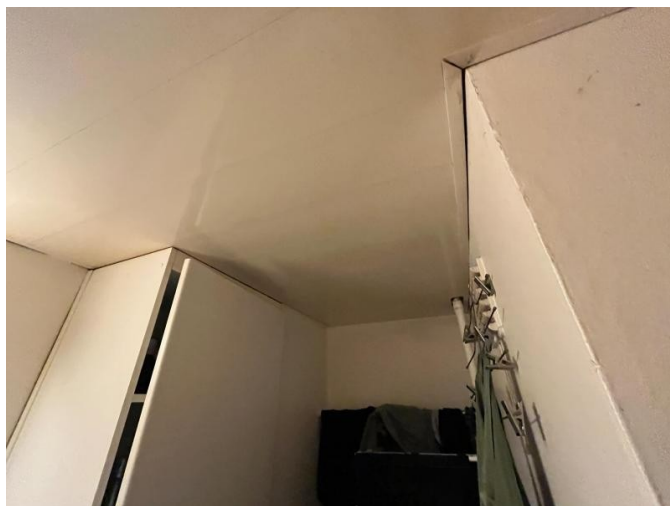
### Fiche 11: Plafondafwerking in gipskarton/hout/pvc

| Beschrijving | Notitie | Terug te vinden op plannen |
|---|---|---|
| Fiche 11: Plafondafwerking in gipskarton/hout/pvc | Het plafond bestaat uit niet-asbestverdachte gipskartonplaten/hout-/pvc platen . Zonder destructie is het niet mogelijk om na te gaan of er asbestverdachte materialen aanwezig zijn achter de gipskartonplaten/hout-/pvc platen. | Plan 1.1: Appartement bus 50 |

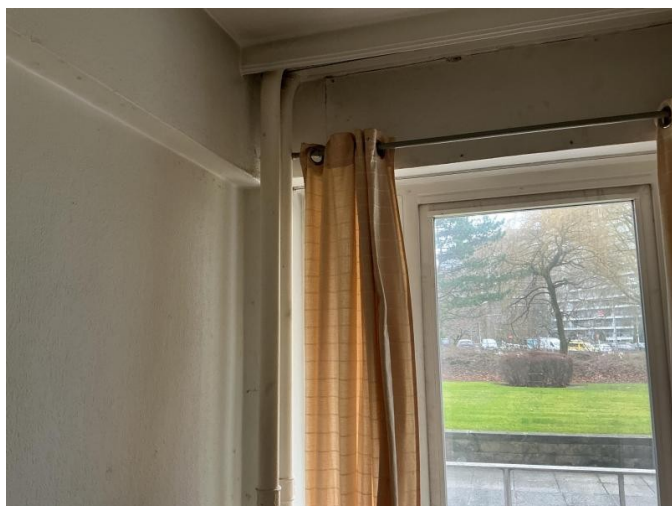
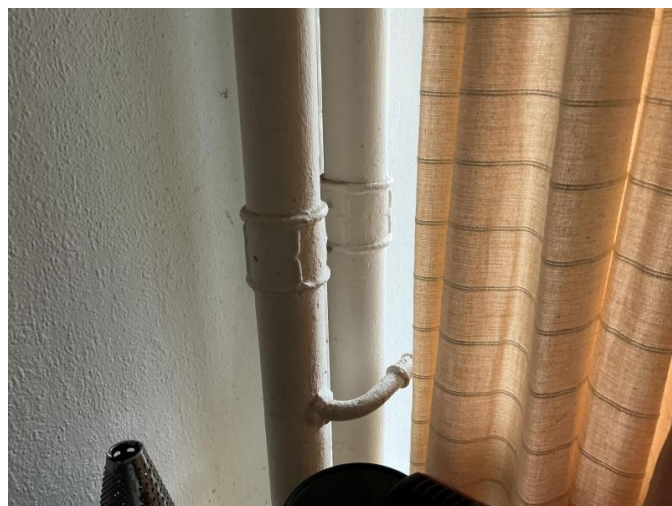
## Fiche 17: Leidingisolatie - niet aanwezig

| Beschrijving | Notitie | Terug te vinden op plannen |
|---|---|---|
| Fiche 17: Leidingisolatie - niet aanwezig | Geen leidingisolatie aanwezig. | - |
