# Asbestinventarisatetest

Bergstraat 102, 1910 Kampenhout

Attestnummer : 20251120-000059.000

**Niet-asbestveilig**

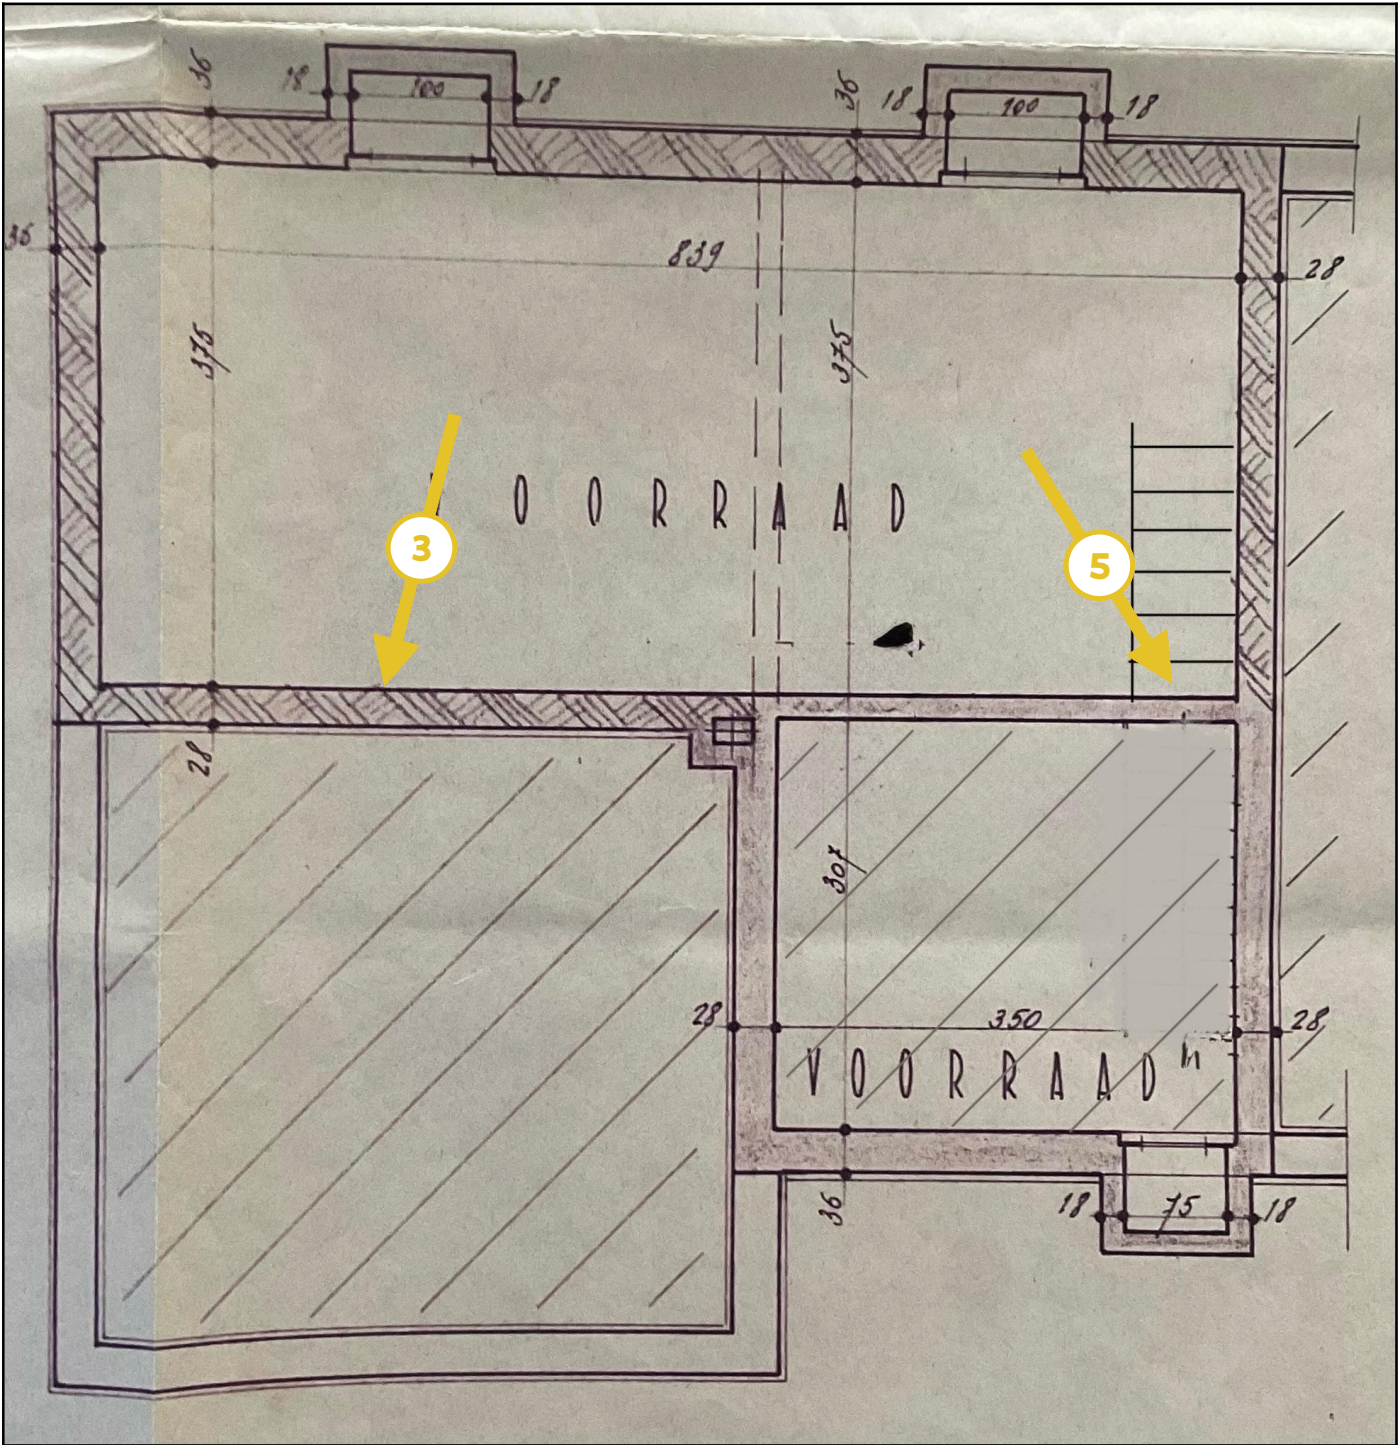
# Plan 1.1: Kelder

| Beschrijving | Type | Actie |
|---|---|---|
| 3. Bakeliet schakelaars/stopcontacten | Asbestmateriaal | Zorgvuldig beheren |
| 5. Bakeliet schakelkasten | Asbestmateriaal | Zorgvuldig beheren |

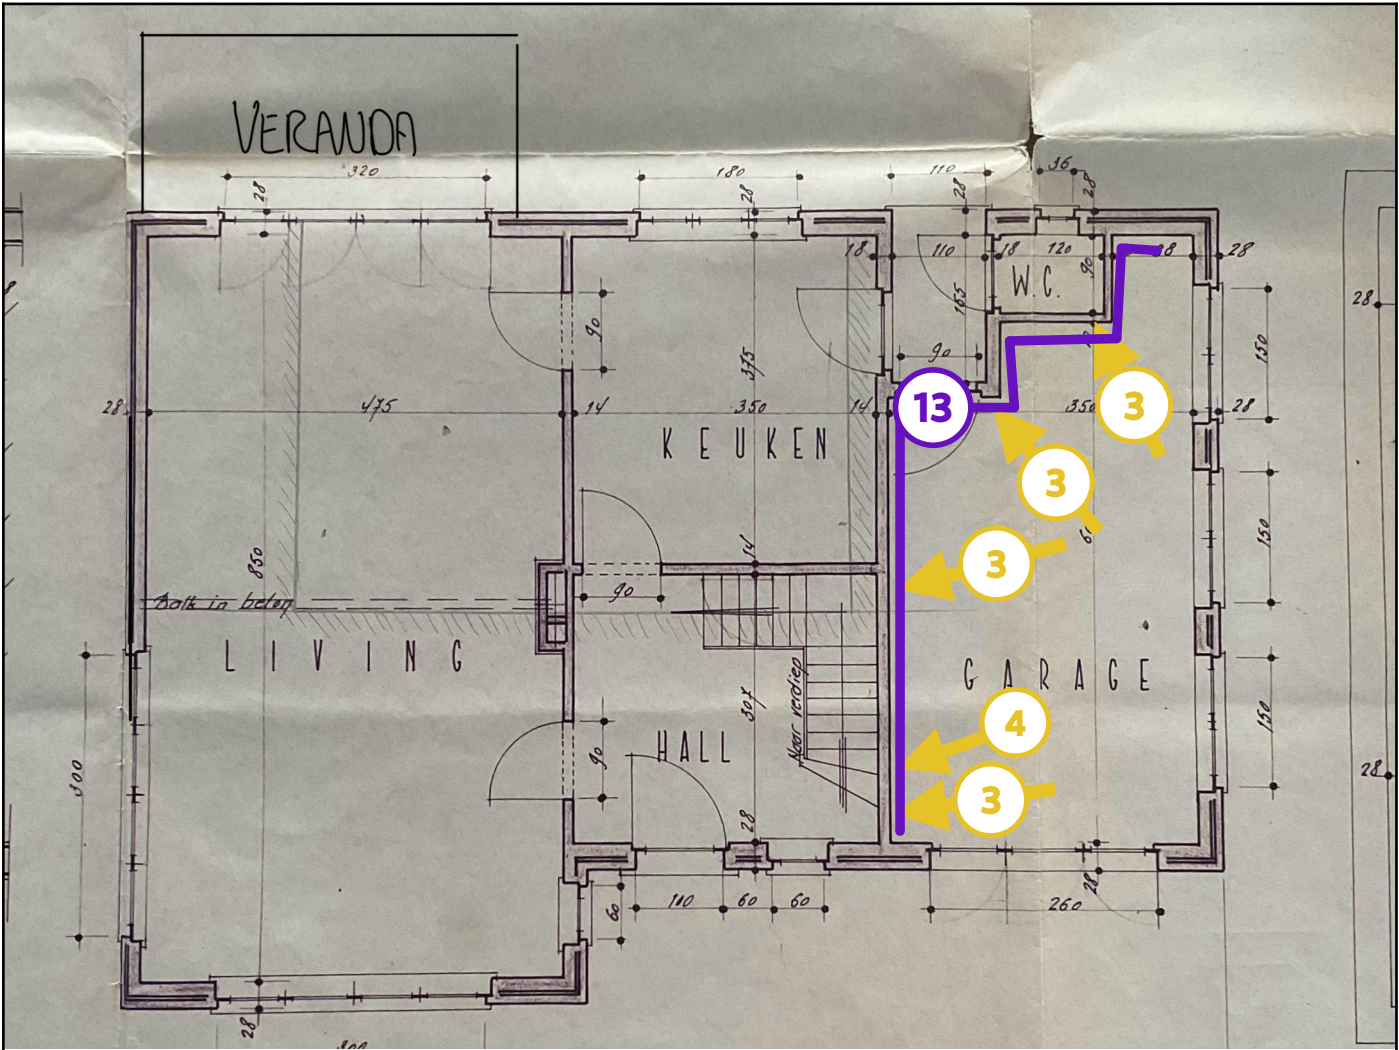
# Plan 1.2: Gelijkvloers

| Beschrijving | Type | Actie |
|---|---|---|
| 3. Bakeliet schakelaars/stopcontacten | Asbestmateriaal | Zorgvuldig beheren |
| 4. Bakeliet electriciteitsteller | Asbestmateriaal | Zorgvuldig beheren |

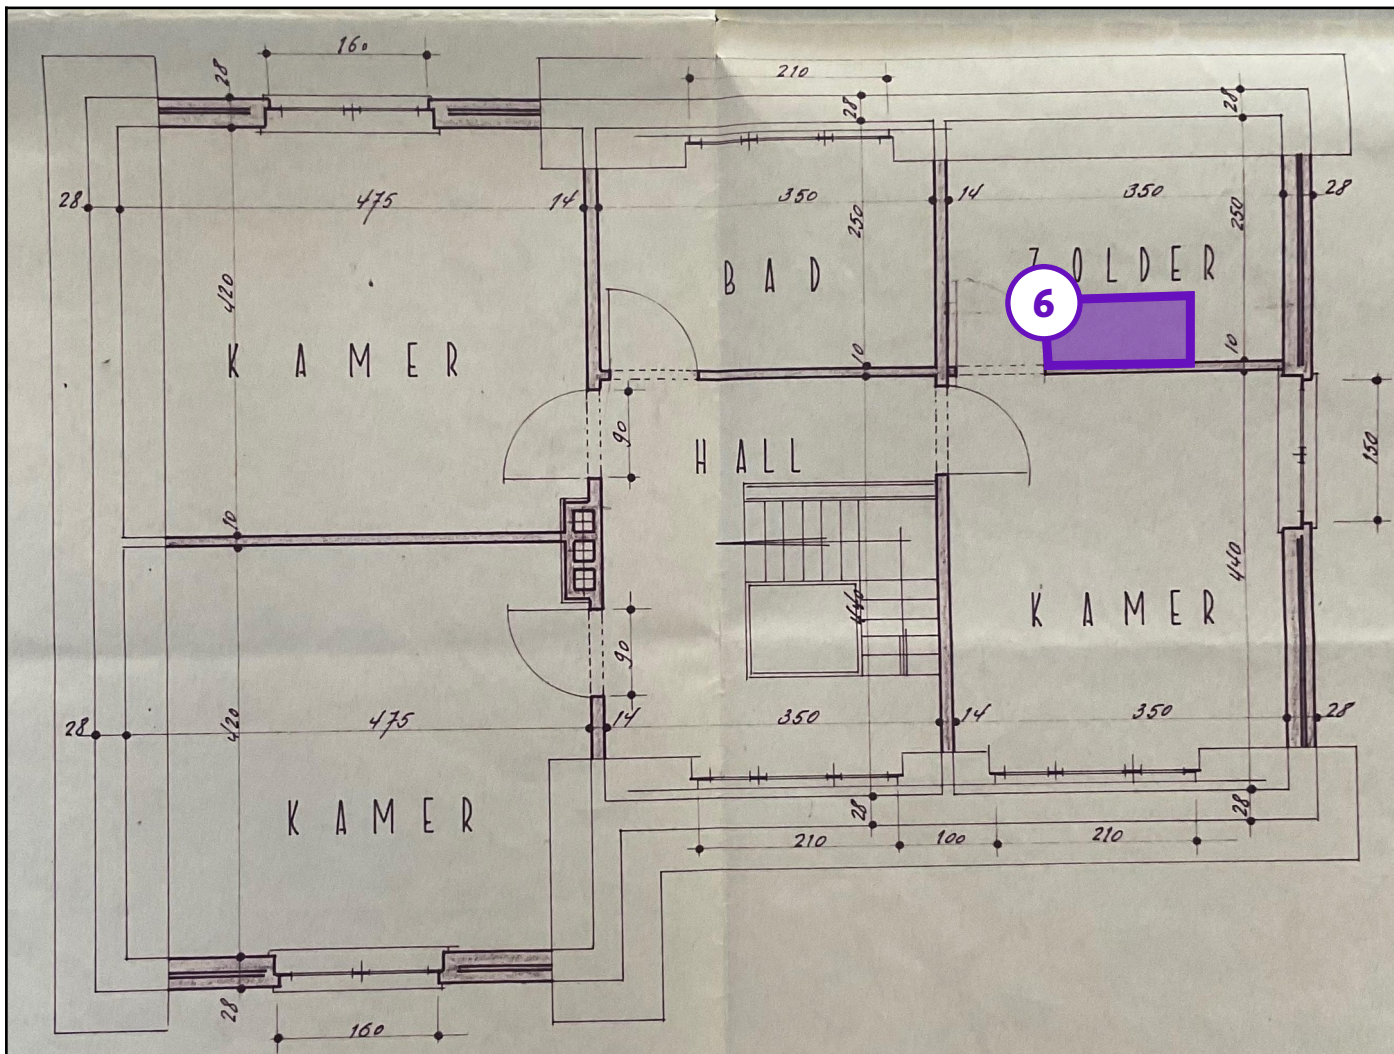
## Plan 1.5: Eerste verdieping

| Beschrijving | Type | Actie |
|---|---|---|
| 6. Zolder (niet-toegankelijk) | Beperking | - |

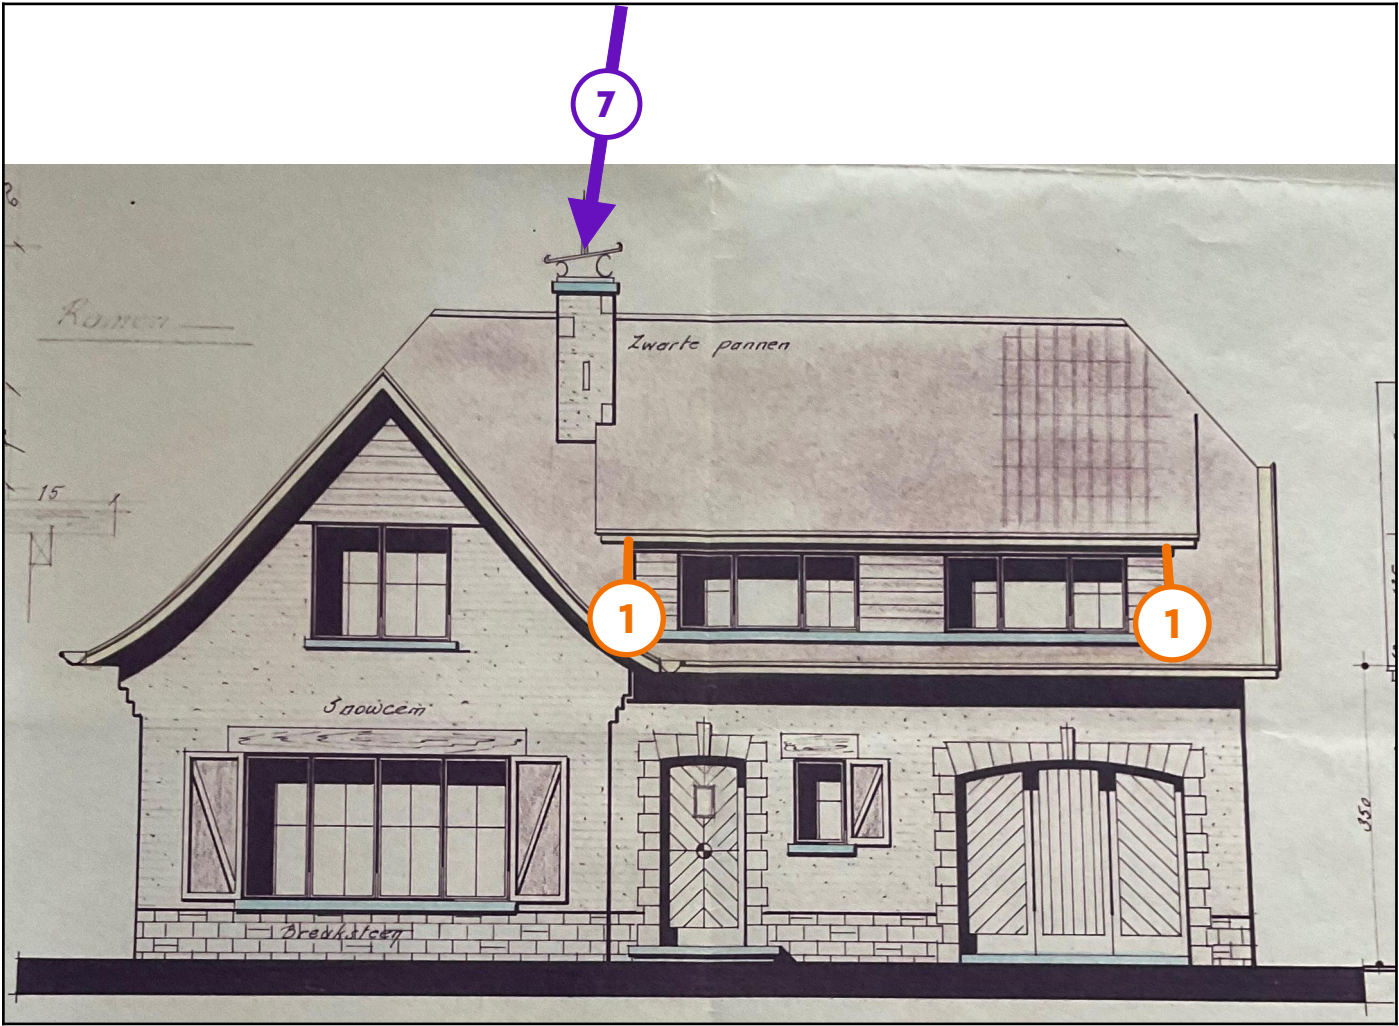
# Plan 1.8: Voorgevel

| Beschrijving | Type | Actie |
|---|---|---|
| 1. Gevel dakkapel met leien | Asbestmateriaal | Verwijderen |
| 7. Schouw | Beperking | - |

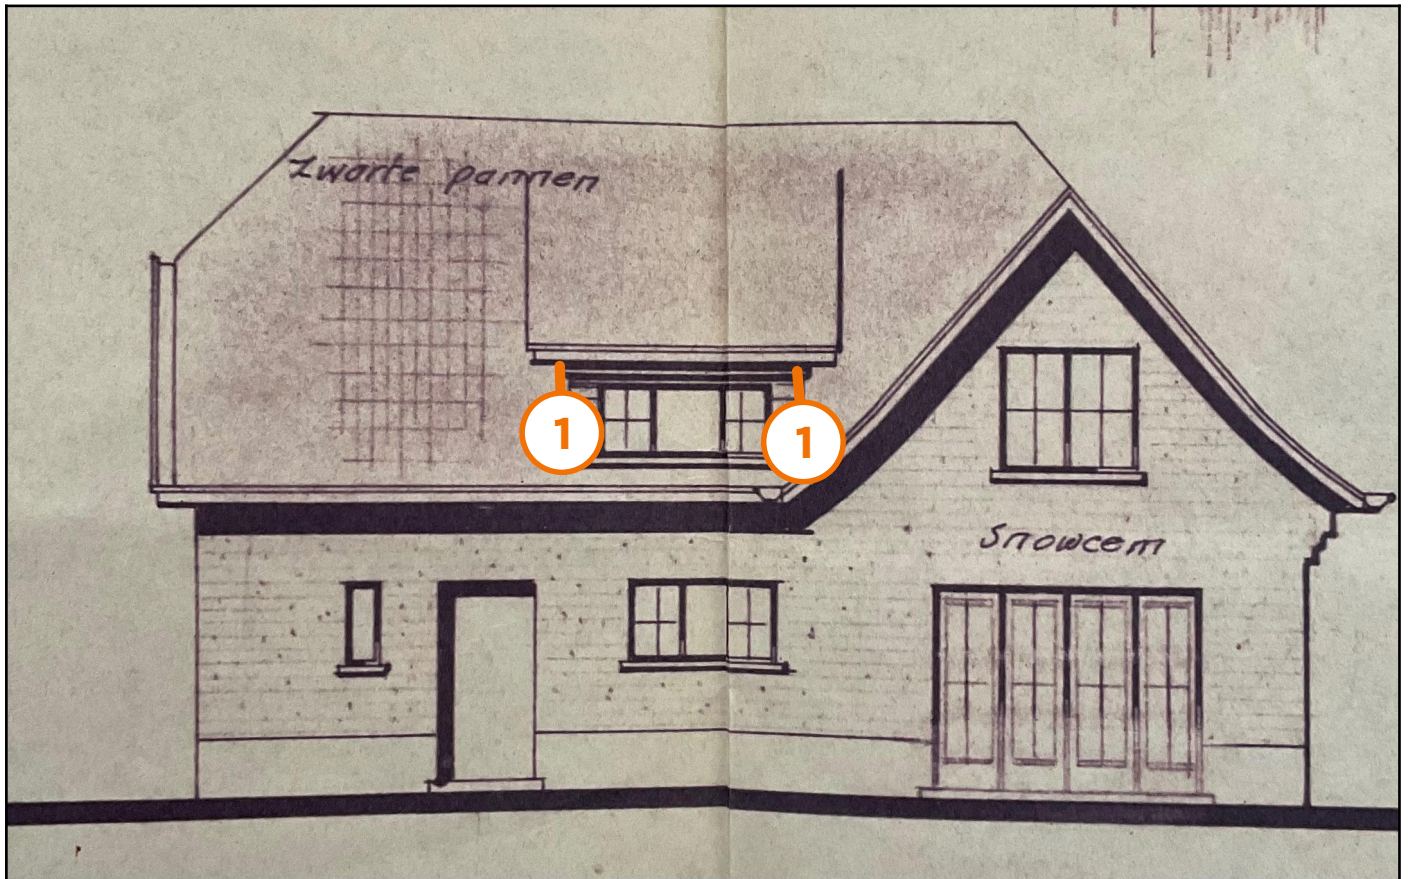
## Plan 1.9: Achtergevel

| Beschrijving | Type | Actie |
|---|---|---|
| 1. Gevel dakkapel met leien | Asbestmateriaal | <a href="#">Verwijderen</a> |

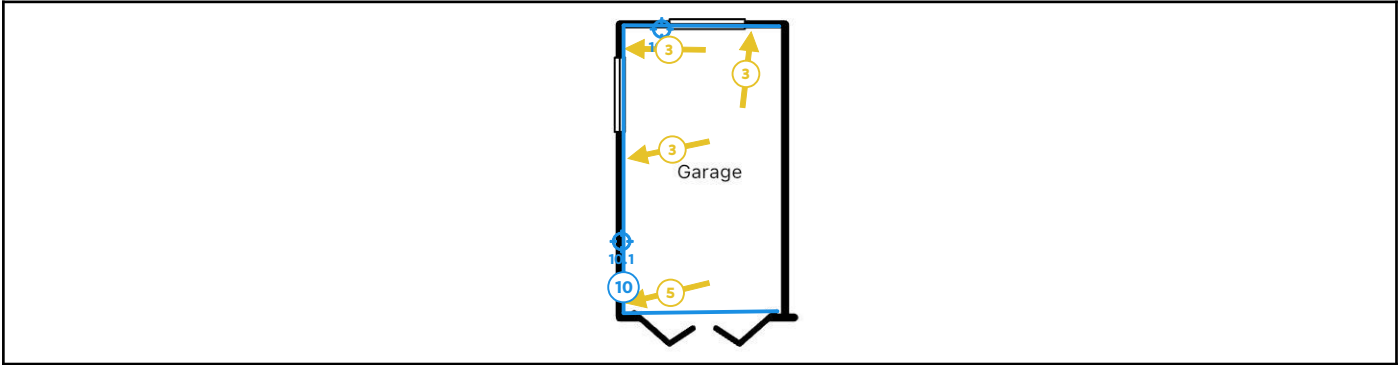
## Plan 2.1: Garage

| Beschrijving | Type | Actie |
|---|---|---|
| 3. Bakeliet schakelaars/stopcontacten | Asbestmateriaal | Zorgvuldig beheren |
| 5. Bakeliet schakelkasten | Asbestmateriaal | Zorgvuldig beheren |
| 10. Cementering garage | Geen asbest | - |

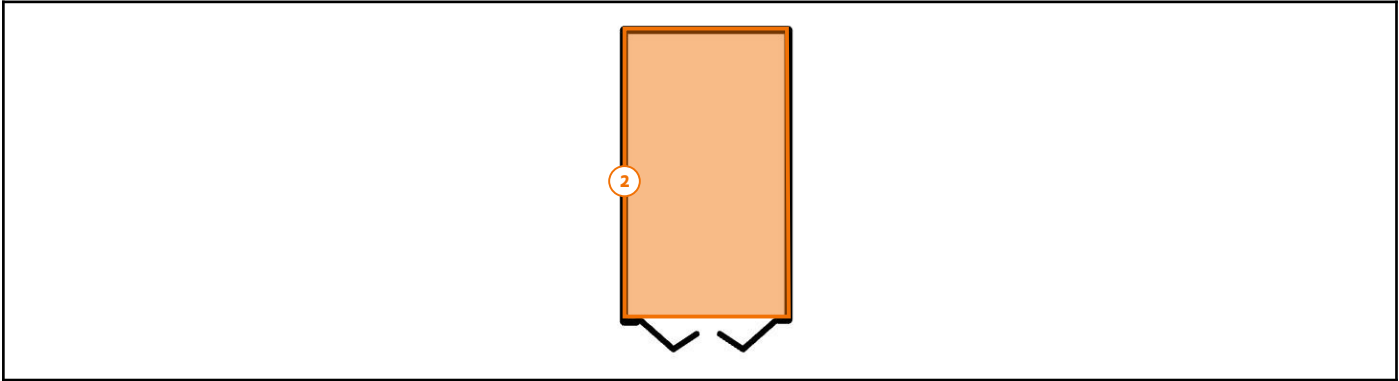
## Plan 2.2: Garage dakplan

| Beschrijving | Type | Actie |
|---|---|---|
| 2. Dak garage bestaande uit golfplaten | Asbestmateriaal | <a href="#">Verwijderen</a> |

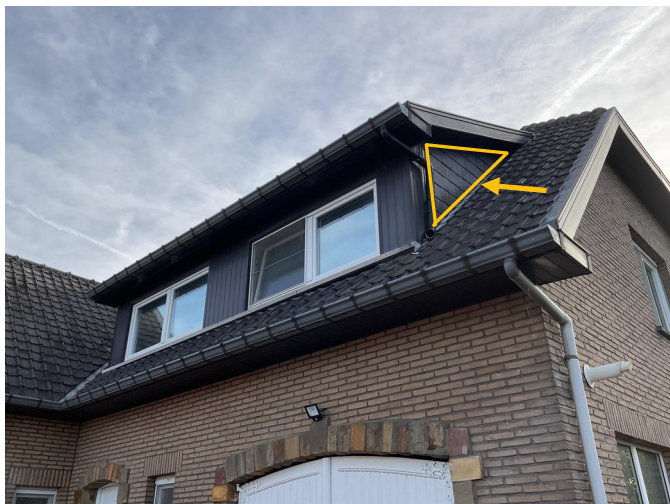
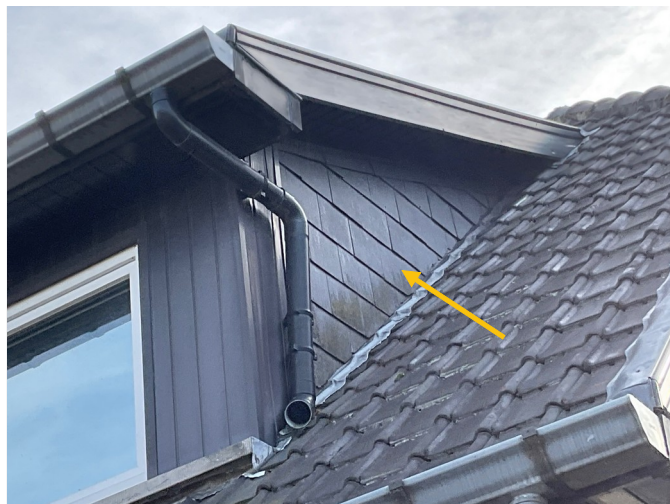
Het asbestmateriaal valt onder de mijlpaal van 2034.

| Eindbeoordeling materiaalrisico | Laag materiaalrisico en/of verlaagde kans op vezelvrijgave |

| Asbestsoort (vezeltype) | Crocidoliet aanwezig |
| Toestand van het materiaal | Licht beschadigd, licht verweerd. Intact calciumsilicaatmateriaal of categorie III 'gebondenheid' |

| Beschrijving | Gevel dakkapel met leien |

- Verwijder dit asbestmateriaal zo snel mogelijk. Volg de toestand goed op.
- Hemelwater dat afspoelt van asbestcement daken of gevels kan asbestdeeltjes bevatten. Gebruik het enkel voor gesloten circuits (bv. spoelen toiletten). Reinig na het vervangen van het dak of de gevel de dakgoten en regenwaterput of -ton om asbesthoudend sediment of slib te verwijderen
- Voer bijkomende staalname(s) uit.

- Eenvoudige handelingen: mag via doe-het-zelf of door werknemer(s) met opleidingsattest eenvoudige handelingen  
Deze toepassing kan door een aannemer die over een opleidingsattest eenvoudige handelingen beschikt of door een particulier (doe-het-zelf), verwijderd worden indien er geen verhoogd risico op vrijgave van asbestvezels (max. concentratie 0,01 vezels/cm<sup>3</sup> - CODEX Art. VI.3-54) ontstaat en de toepassing voorafgaand wordt gefixeerd/bevochtigd; de individuele elementen zonder machinale werktuigen (boormachine, slijpschijf, hogedrukreiniger,...) en zonder breken of gooien een voor een losgemaakt worden; en ten slotte dubbel en luchtdicht verpakt weggevoerd worden naar een erkend afvalpunt (recyclagepark).

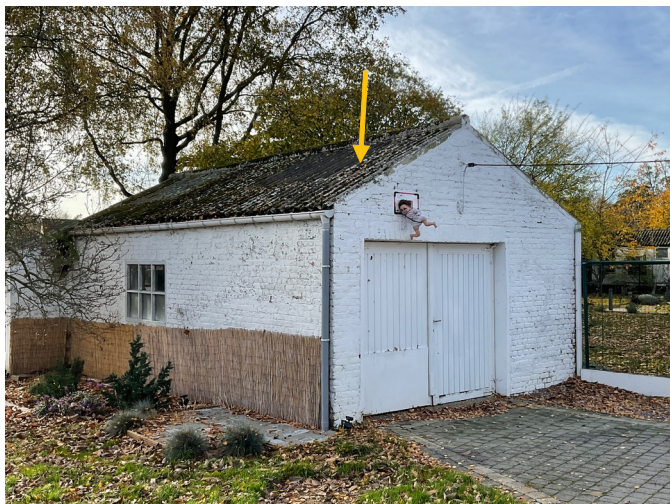
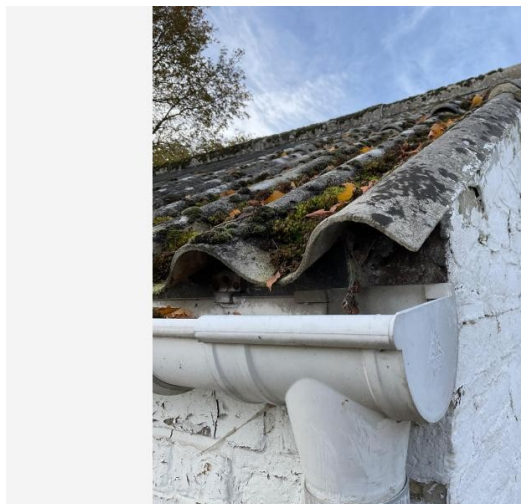
Het asbestmateriaal valt onder de mijlpaal van 2034.

- Verwijder dit asbestmateriaal zo snel mogelijk. Volg de toestand goed op.
- Hemelwater dat afspoelt van asbestcement daken of gevels kan asbestdeeltjes bevatten. Gebruik het enkel voor gesloten circuits (bv. spoelen toiletten). Reinig na het vervangen van het dak of de gevel de dakgoten en regenwaterput of -ton om asbesthoudend sediment of slib te verwijderen
- Voer bijkomende staalname(s) uit.

- Eenvoudige handelingen: mag via doe-het-zelf of door werknemer(s) met opleidingsattest eenvoudige handelingen  
Deze toepassing kan door een aannemer die over een opleidingsattest eenvoudige handelingen beschikt of door een particulier (doe-het-zelf), verwijderd worden indien er geen verhoogd risico op vrijgave van asbestvezels (max. concentratie 0,01 vezels/cm<sup>3</sup> - CODEX Art. VI.3-54) ontstaat en de toepassing voorafgaand wordt gefixeerd/bevochtigd; de individuele elementen zonder machinale werktuigen (boormachine, slijpschijf, hogedrukreiniger,...) en zonder breken of gooien een voor een losgemaakt worden; en ten slotte dubbel en luchtdicht verpakt weggevoerd worden naar een erkend afvalpunt (recyclagepark).

- Eenvoudige handelingen: enkel door erkend asbestverwijderaar  
Deze toepassing kan enkel door een erkende asbestverwijderaar verwijderd worden omdat er hier automatisch een verhoogd risico op vrijgave van asbestvezels (max. concentratie 0,01 vezels/cm<sup>3</sup> - CODEX - Art. VI.3-54) ontstaat. (Bron: VLAREM II: 6.4.0.1 par1, par2 en par3). Een erkend asbestverwijderaar moet ingeschakeld worden voor deze toepassingen die niet (kunnen) worden verwijderd door de couveuzemethode, door hermetische zone of door de materialen beschreven in Vlare II, art. 6.4.0.1 par2. (Bron: Leidraad bij het Inspectieprotocol)

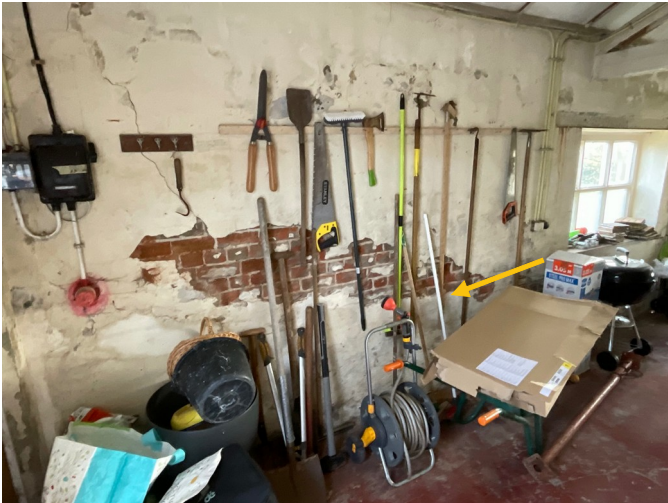
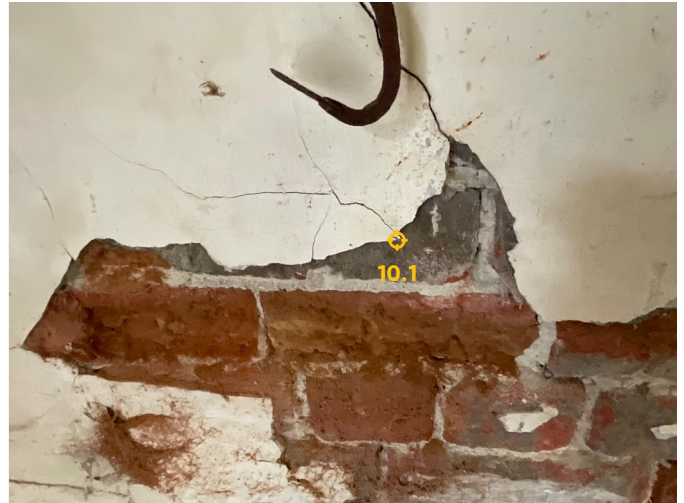
## Fiche 10: Cementering garage

Geen asbest

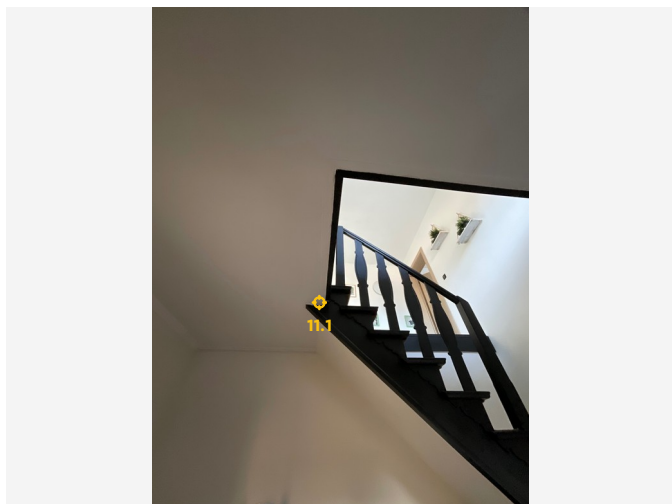
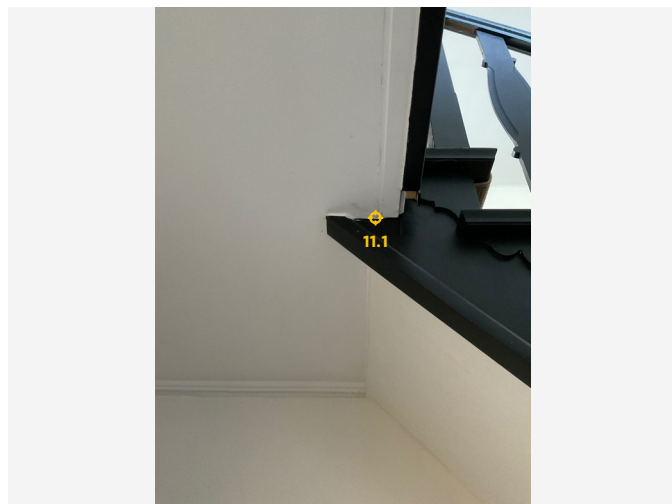
## Fiche 11: Pleisterwerk plafonds

Geen asbest

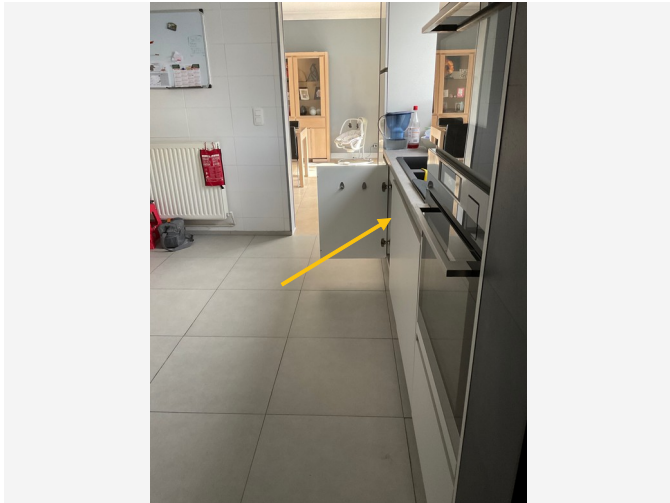
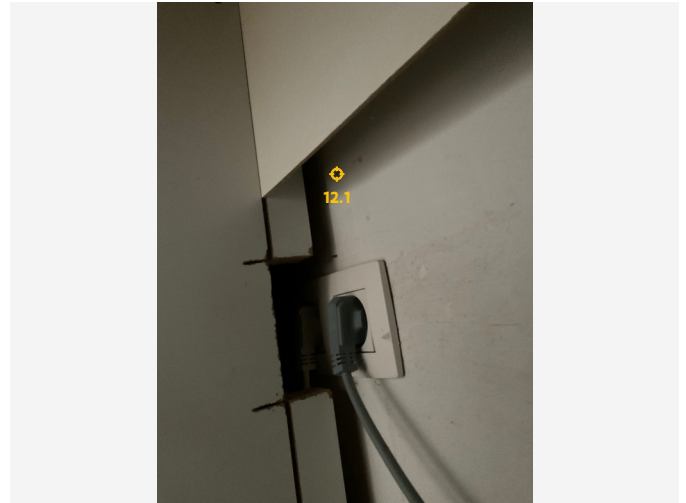
## Fiche 12: Pleisterwerk wanden

Geen asbest

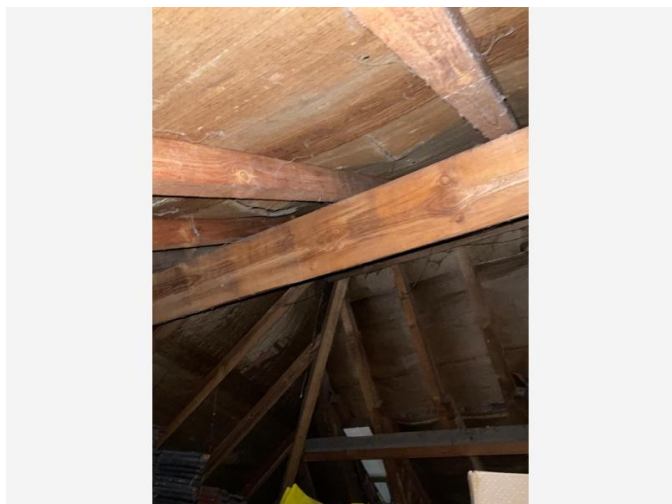
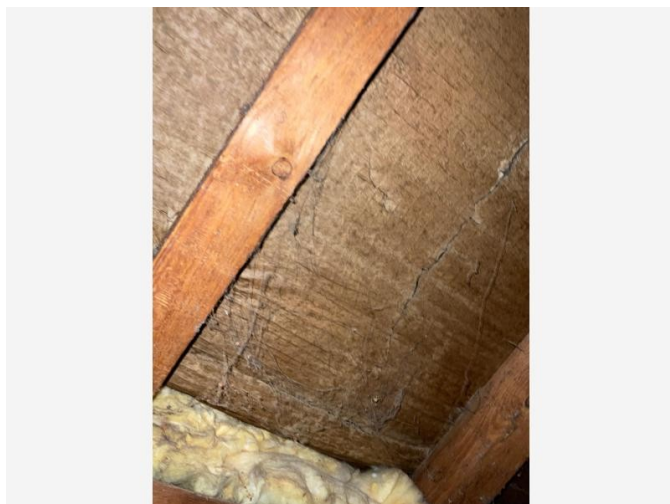
### Fiche 18: Geen onderdak aangetroffen

| Beschrijving | Notitie | Terug te vinden op plannen |
|---|---|---|
| Fiche 18: Geen onderdak aangetroffen | Na het optillen van een pan werd geen asbestverdacht onderdak aangetroffen. Dit betekent niet dat er geen onderdak aanwezig kan zijn op plaatsen die niet gecontroleerd werden. Bij werken, laat een eventueel aangetroffen onderdak controleren op aanwezigheid van asbest. | - |
