# Asbestinventarisatattest

Windmolen 15, 1731 Asse

Attestnummer : 20260205-000454.000

Uitgegeven op : 05.02.2026

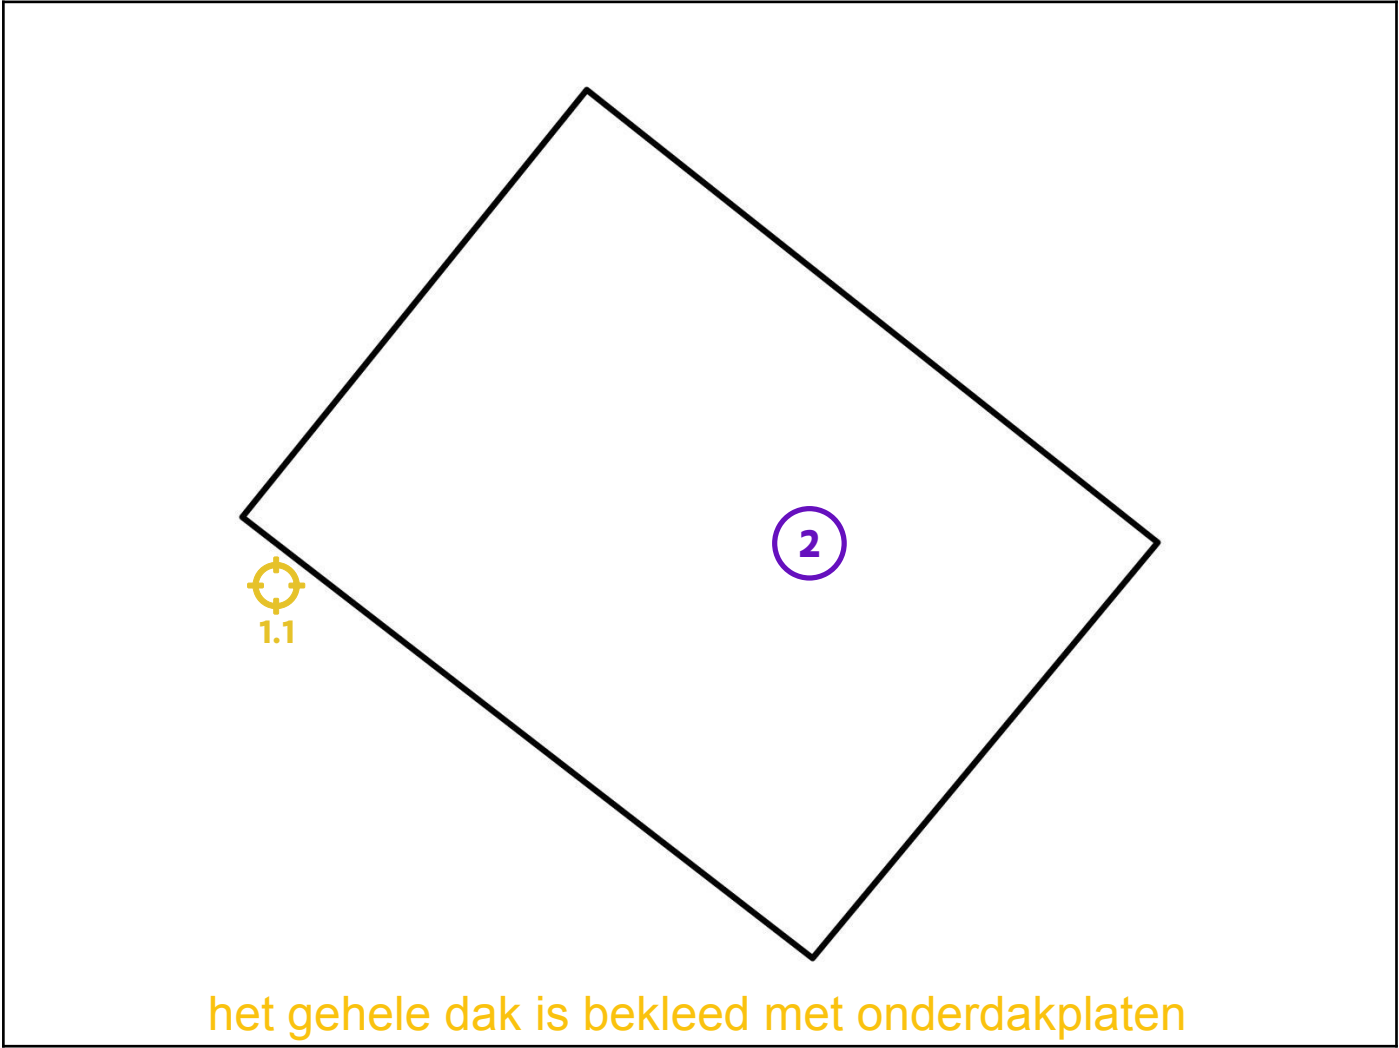
# Plan 1.3: Bovenaanzicht

| Beschrijving | Type | Actie |
|---|---|---|
| 1. Onderdakplaten | Asbestmateriaal | Zorgvuldig beheren |
| 2. Binnenzijde schouw | Beperking | - |

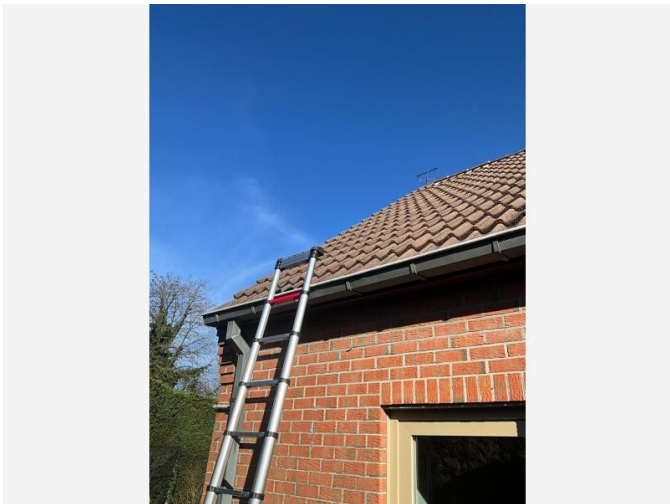
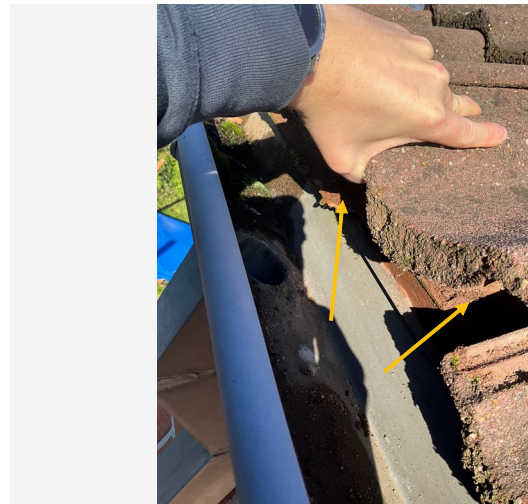
Het asbestmateriaal valt onder de mijlpaal van 2040.

| Eindbeoordeling materiaalarisico | Laag materiaalarisico en/of verlaagde kans op vezelvrijgave |

| Asbestsoort (vezeltype) | Alleen chrysotiel |
| Asbestconcentratie | Laag (< 50%) |
| Toestand van het materiaal | Licht beschadigd, licht verweerd. Intact calciumsilicaatmateriaal of categorie III 'gebondenheid' |

| # | Type | Referentie | Resultaat |
|---|---|---|---|
| 1.1 | Puntmonster | ODP | Chrysotiel |

| Beschrijving | Onderdakplaten |

Zorgvuldig beheren

- Zorg voor een veilig beheer. Vermijd het beschadigen van het asbestmateriaal. Controleer de toestand jaarlijks op wijzigingen.

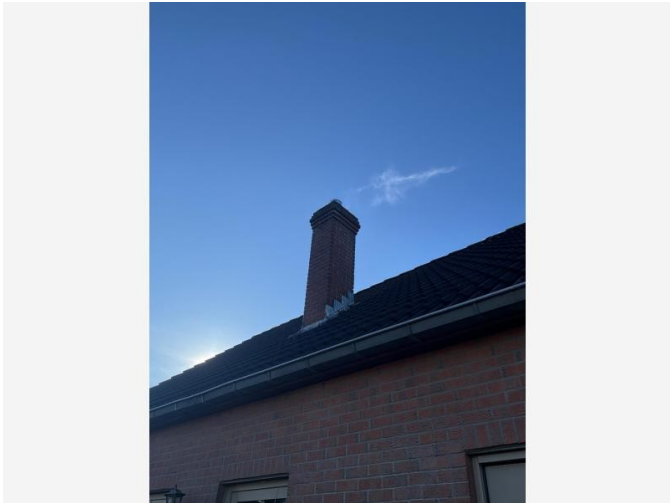
**Reden:** Het te onderzoeken materiaal situeert zich hoger dan 3,50 m te rekenen vanaf een veilige ondergrond

**Uitleg van de asbestdeskundige:** Het is niet mogelijk om de binnenzijde van de gemetselde schouw te onderzoeken.

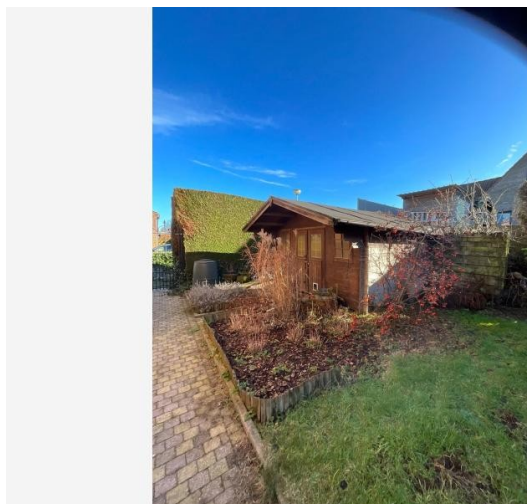
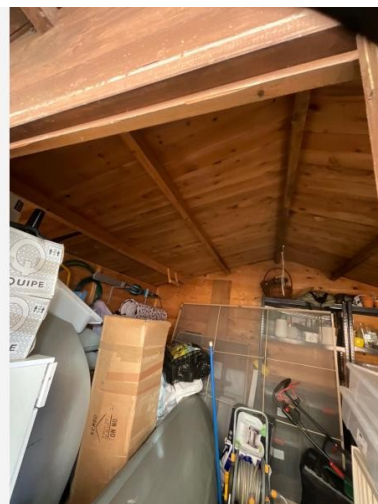
Er werden geen asbestverdachte materialen aangetroffen in/op/aan het tuinhuis.

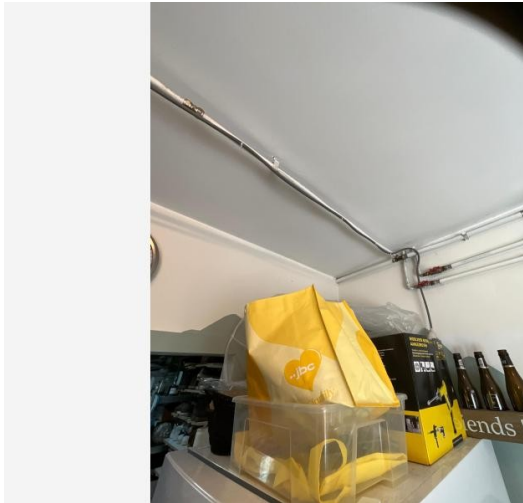
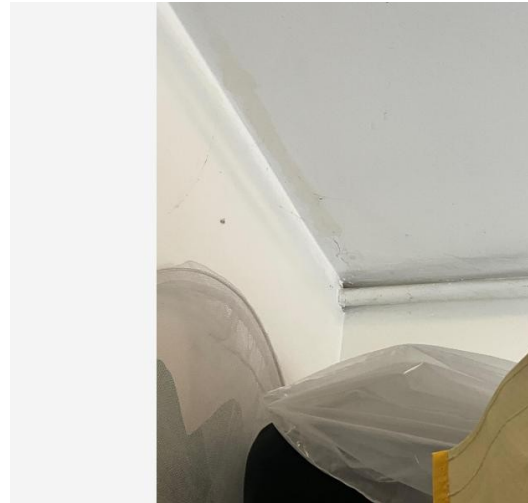
## Fiche 4: Pleisterwerk plafonds

Geen asbest

| # | Type | Referentie | Resultaat |
|---|---|---|---|
| 4.1 | Mengmonster | PLPL | Geen asbest |

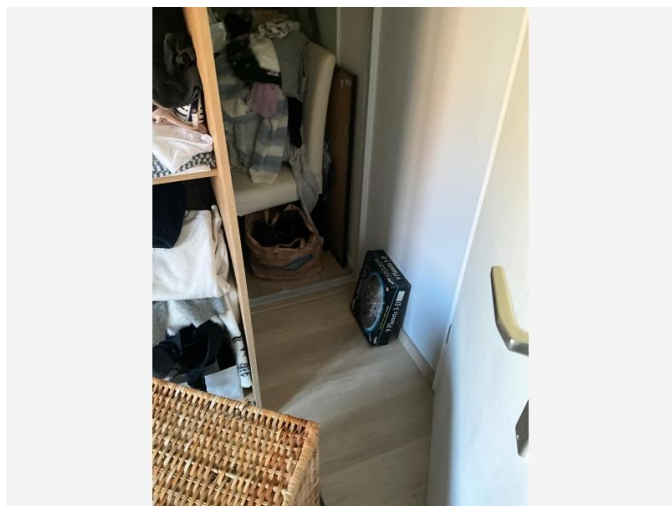
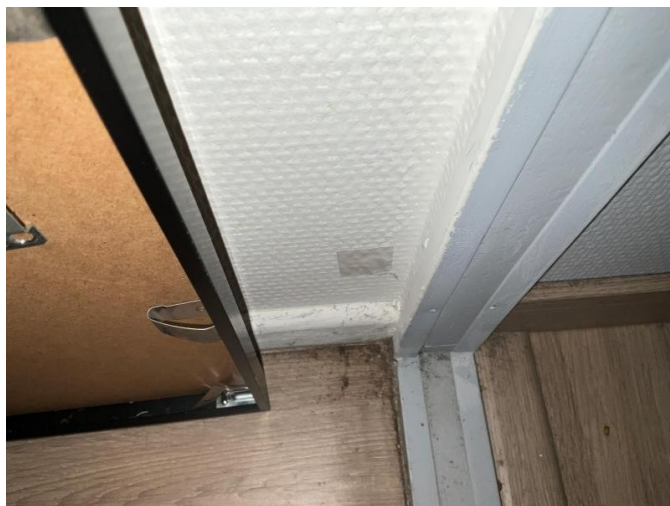
## Fiche 5: Pleisterwerk wanden

Geen asbest

| # | Type | Referentie | Resultaat |
|---|---|---|---|
| 5.1 | Mengmonster | PLM | Geen asbest |
