# Asbestinventarisatetest

Drijfstraat 13/BU02, 3600 Genk

Attestnummer : 20250613-000276.000

# Zone 1: Appartementsgebouw

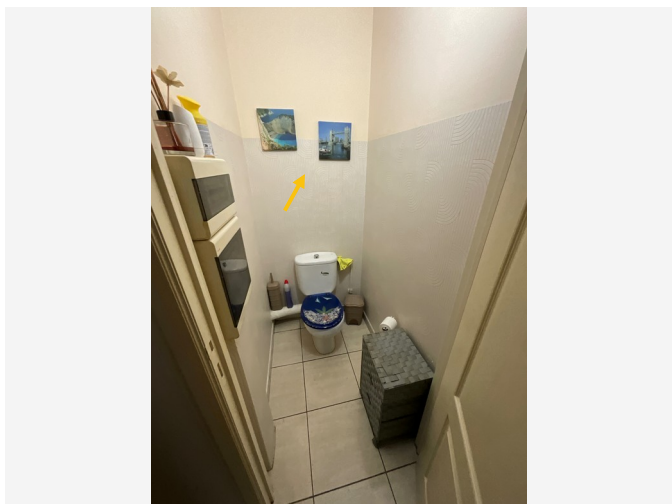
Er zijn binnenwanden afgewerkt met vals plaatmateriaal .

Het is niet duidelijk of er verdacht pleisterwerk of ander materiaal aanwezig is achter deze valse wanden, het is aangewezen om bijkomend onderzoek uit te voeren bij werken.

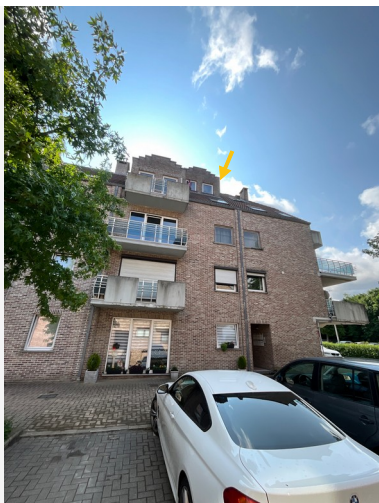
## Fiche 2: Dakconstructie behoort tot gemeenschappelijke delen

De dakconstructie behoort tot de gemeenschappelijke delen en zal bij het opstellen van dat attest onderzocht worden.

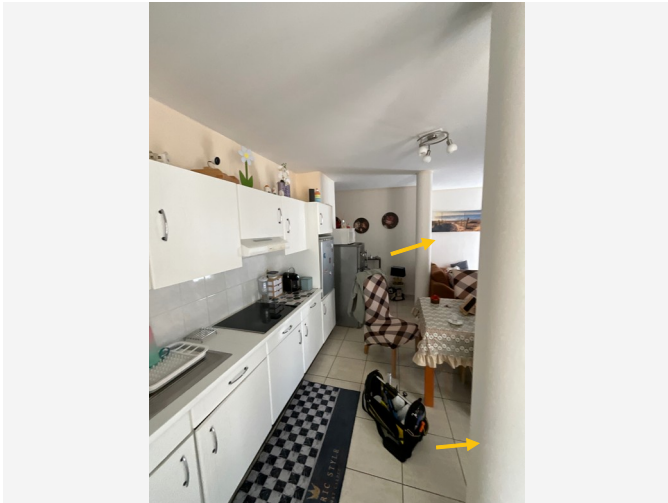
De steunpilaar is gemaakt van een niet asbest verdacht materiaal.

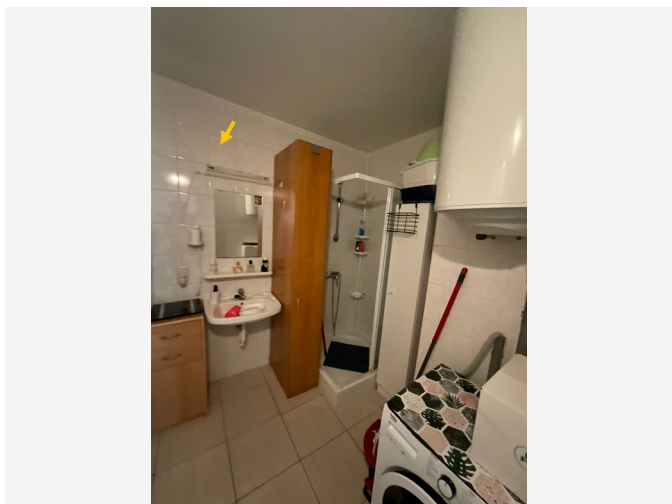
## Fiche 4: Tegellijm niet zichtbaar.

In het inspectieprotocol is een monstername van tegellijm verplicht om dit te identificeren als niet-asbesthoudend. Er waren geen facturen ter beschikking die bevestigen dat de tegels na 2001 waren geplaatst. Er waren geen bestaande beschadigingen aan de wandtegels om de lijm voldoende te kunnen inspecteren. Om dit af te toetsen is het aangewezen om bij eventuele renovatiewerken aan de tegels verder onderzoek/staalname te laten uitvoeren ter controle.

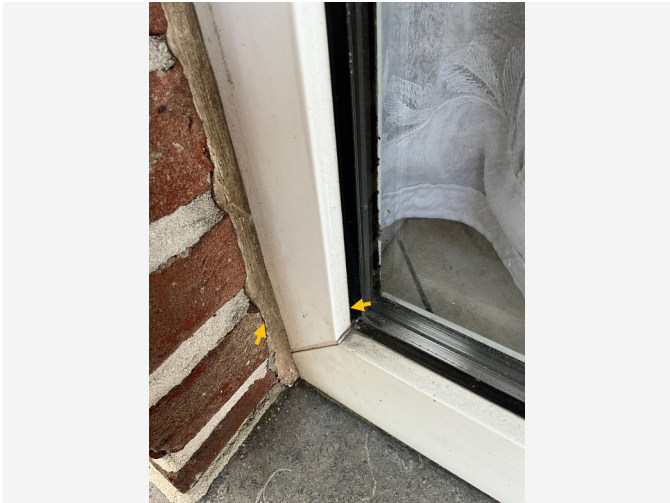
De mastiek werd gecontroleerd en als niet-asbesthoudend beschouwd. (zacht en elastisch)

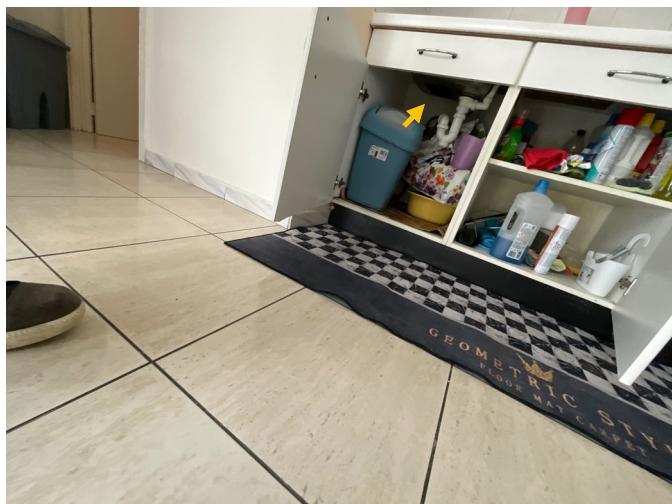
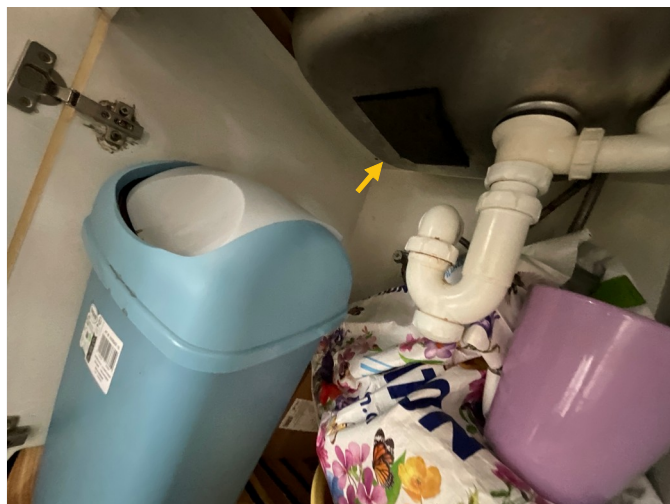
## Fiche 6: Ontdreuningsplaat spoelbak (monstername).

Geen asbest

| # | Type | Referentie | Resultaat |
|---|---|---|---|
| 6.1 | Puntmonster | 3 | Geen asbest |

| Opmerking | <p>Verdachte toepassing werd bemonsterd.</p> <p>De vermelde oppervlaktes, diktes en volumes betreffen een beredeneerde schatting. Er worden geen rechten verleend aan deze oppervlaktes/diktes/volumes.</p> |

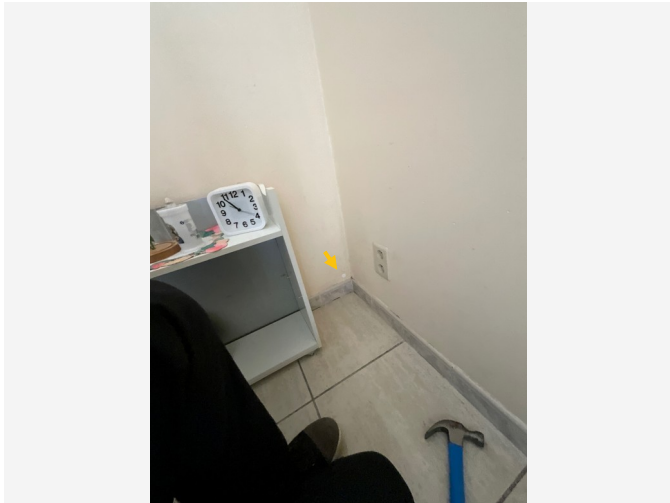
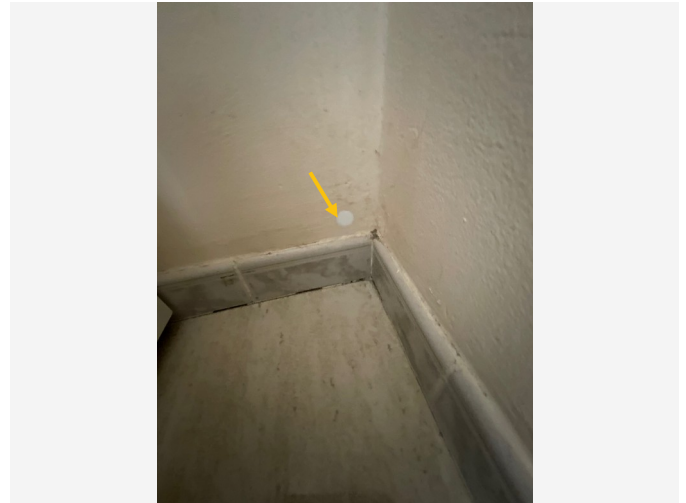
## Fiche 7: Muurpleister

Geen asbest

| # | Type | Referentie | Resultaat |
|---|---|---|---|
| 7.1 | Mengmonster | 1 | Geen asbest |

| Opmerking | <p>Volgens het inspectieprotocol is een monstername van het pleisterwerk verplicht om dit te identificeren als niet-asbesthoudend.</p> <p>Locatie staalnames: individuele ruimte: slaapkamer / natte ruimte: keuken/ stookplaats: niet aanwezig / traphal: inkomhal</p> <p>De vermelde oppervlaktes en volumes betreffen een beredeneerde schatting. Er worden geen rechten verleend aan deze oppervlaktes/volumes. De dikte is een schatting die voorkomt uit de monsterplaatsen en is daarom niet altijd representatief.</p> |

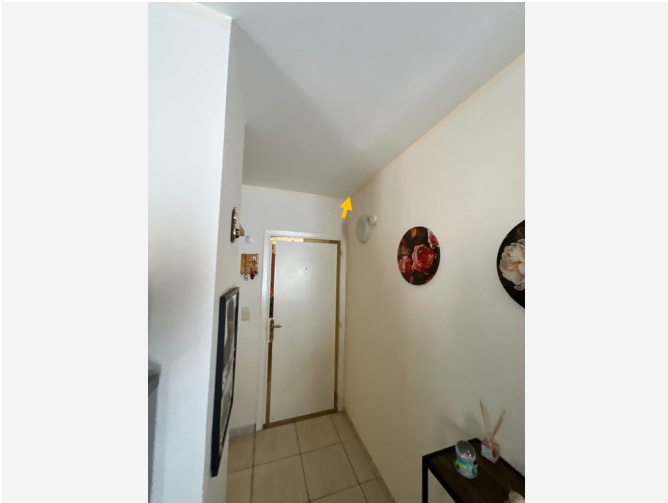
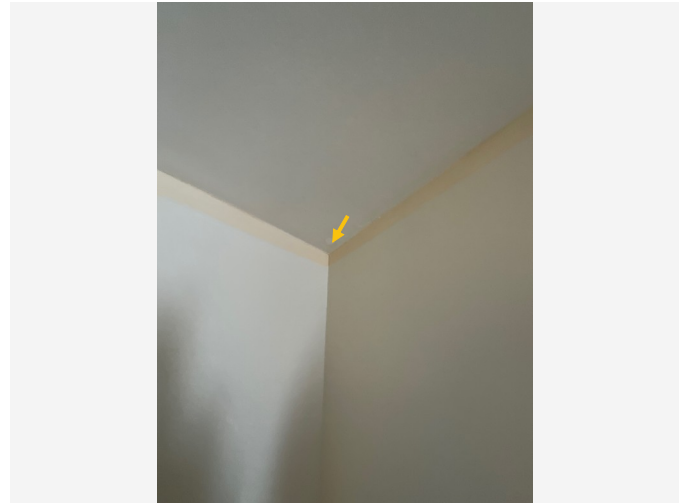
## Fiche 8: Plafondpleister

Geen asbest

| # | Type | Referentie | Resultaat |
|---|---|---|---|
| 8.1 | Mengmonster | 2 | Geen asbest |

| Opmerking | <p>Volgens het inspectieprotocol is een monstername van het pleisterwerk verplicht om dit te identificeren als niet-asbesthoudend.</p> <p>Locatie staalnames: individuele ruimte: toilet / natte ruimte:badkamer / stookplaats: niet aanwezig / traphal: inkomhal</p> <p>De vermelde oppervlaktes en volumes betreffen een beredeneerde schatting. Er worden geen rechten verleend aan deze oppervlaktes/volumes. De dikte is een schatting die voorkomt uit de monsterplaatsen en is daarom niet altijd representatief.</p> |
