# Asbestinventarisatetest

Vlierbeekberg 52, 3090 Overijse

Attestnummer : 20251013-000336.001

**Niet-asbestveilig**

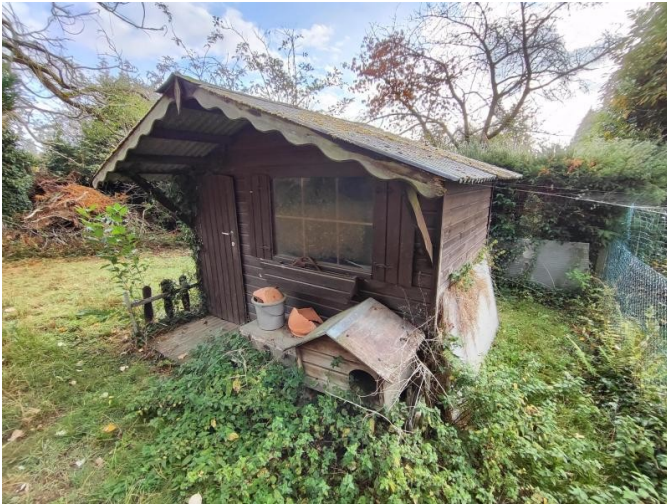
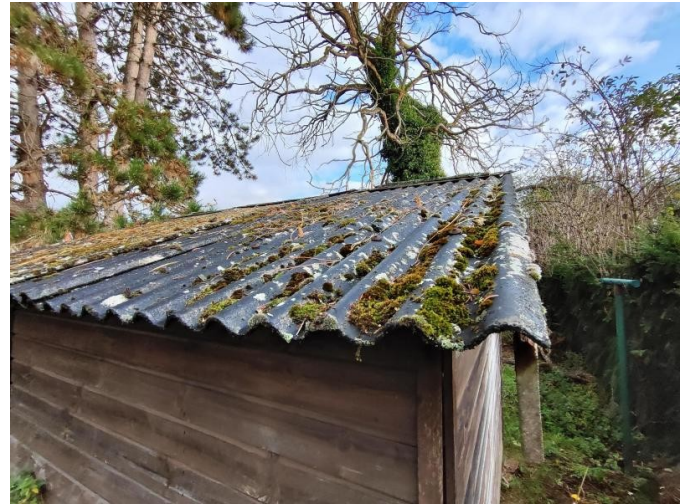
| Eindbeoordeling materiaalrisico | Hoog materiaalrisico en/of hoge kans op vezelvrijgave |
| Opmerking | mosgroei is matig beschadigd |

| Gebondenheid | Categorie 1: hechtgebonden in oorsprong |
| Asbestsoort (vezeltype) | Crocidoliet aanwezig |
| Asbestconcentratie | Laag (< 50%) |
| Afschermingsgraad van het gehele materiaal | Geheel of deels (ook) vrij aan de binnenlucht |
| Toestand van het materiaal | Matig beschadigd, matig verweerd |

| Beschrijving | Golfplaten op tuinhuis |
| Opmerking | <p>De golfplaten zijn visueel en volgens expertise als asbestverdacht beschouwd.</p> <p>De vermelde oppervlaktes, diktes en volumes betreffen een beredeneerde schatting. Er worden geen rechten verleend aan deze oppervlaktes/diktes/volumes.</p> |

**Dringend verwijderen**

- Verwijder dit asbestmateriaal zo snel mogelijk. Volg de toestand goed op.
- Hemelwater dat afspoelt van asbestcement daken of gevels kan asbestdeeltjes bevatten. Gebruik het enkel voor gesloten circuits (bv. spoelen toiletten). Reinig na het vervangen van het dak of de gevel de dakgoten en regenwaterput of -ton om asbesthoudend sediment of slib te verwijderen
- Voer bijkomende staalname(s) uit.

- Eenvoudige handelingen: mag via doe-het-zelf of door werknemer(s) met opleidingsattest eenvoudige handelingen  
EH via doe-het zelf

Standaard dragen van de nodige wegwerp beschermingsmiddelen FFP 3 masker , handschoenen en tyvec CAT III type 5-6

Indien mogelijk de ondervloer afdekken , golfplaten voorzichtig verwijderen, extra fixeren, niet breken , niet gooien, onmiddellijk verpakken of voorzichtig in container met asbest bag plaatsen. Voldoende benevelen/bevochtigen tijdens de duur van de werken. Indien golfplaten in slechte staat zijn en kans bestaat

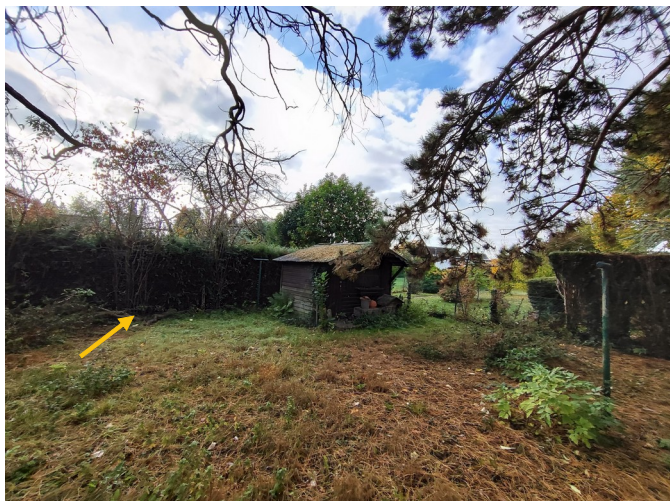
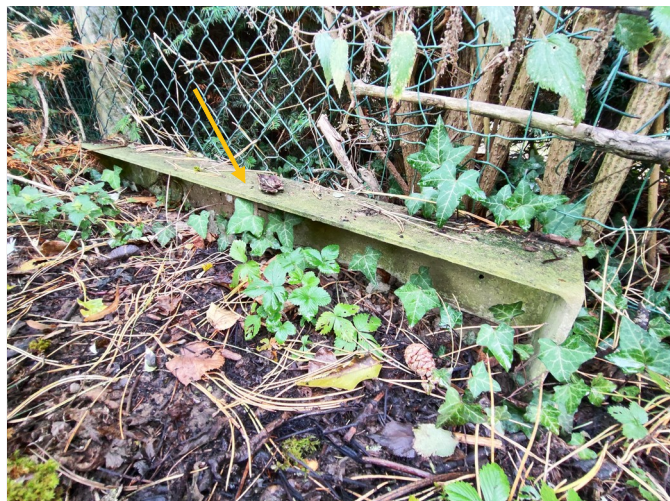
## Fiche 2: Asbestcement afval: bloembak tegen omheining

| Beschrijving | Asbestcement afval: bloembak tegen omheining |
| Type afvalstof | Betreft stock-voorraad of gedemonteerde asbestmaterialen |
| Hoeveelheid (gewicht - aantal) | <ul style="list-style-type: none"><li>• 4,00 kg - 1 stuk</li></ul> |

**Dringend verwijderen**

- Verwijder het asbestafval.
- Voer bijkomende staalname(s) uit.

- Eenvoudige handelingen: mag via doe-het-zelf of door werknemer(s) met opleidingsattest eenvoudige handelingen  
EH via doe-het zelf

Bij de gemeente of het plaatselijk containerpark kan je afsluitzakken opvragen om het afval dubbel te verpakken en het af te voeren als hechtgebonden materiaal naar het containerpark. Bescherm jezelf voldoende met de nodige PBM's  
Standaard dragen van de nodige wegwerp beschermingsmiddelen FFP 3 masker , handschoenen en tyvec CAT III type 5-6

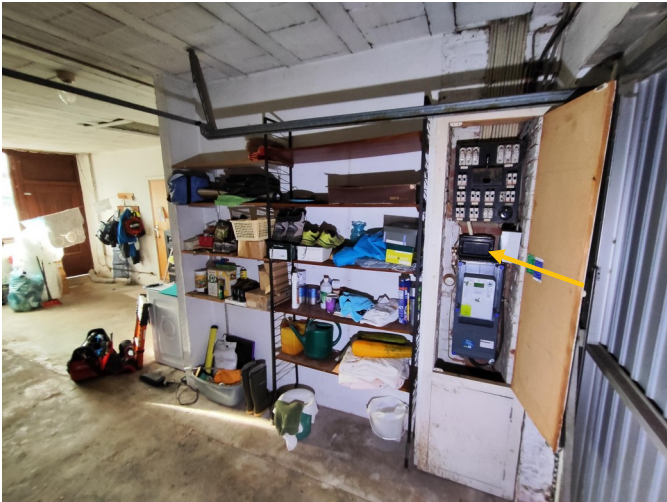
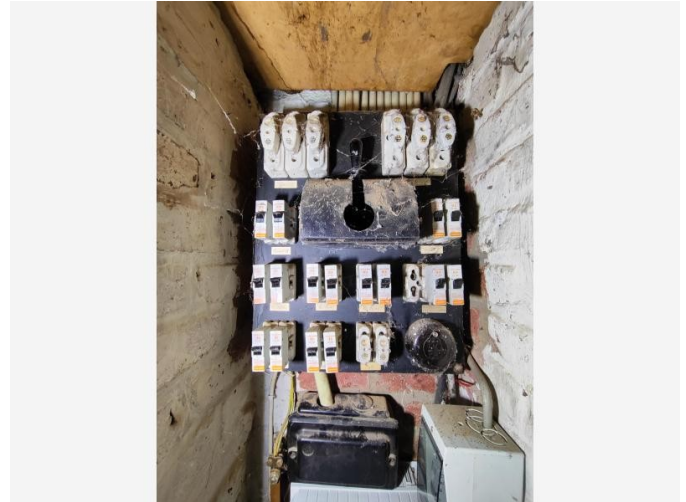
## Fiche 5: Bakeliet toep.(schakelaars-stopcontacten-verdeeldozen-radiatorknoppen)

| Opmerking | <p>aantal stuks 19, de toepassingen zijn aanwezig op verschillende plaatsen op het gelijkvloers.</p> <p>Het is moeilijk te bepalen of de bakeliettoepassingen in de woning ook effectief asbesthoudend zijn (het kan ook gaan om de asbestvrije variant).</p> <p>Er werd geen monster genomen o.w.v. beschadiging aan een elektrisch gerelateerde toepassing, extra controle bij verwijdering van het verdacht materiaal.</p> |

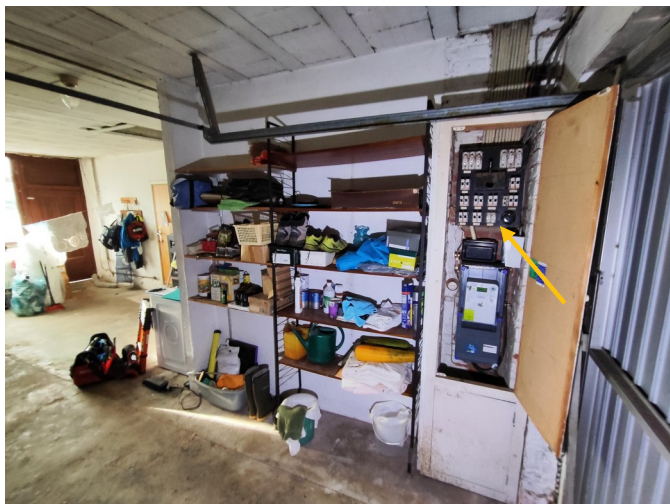
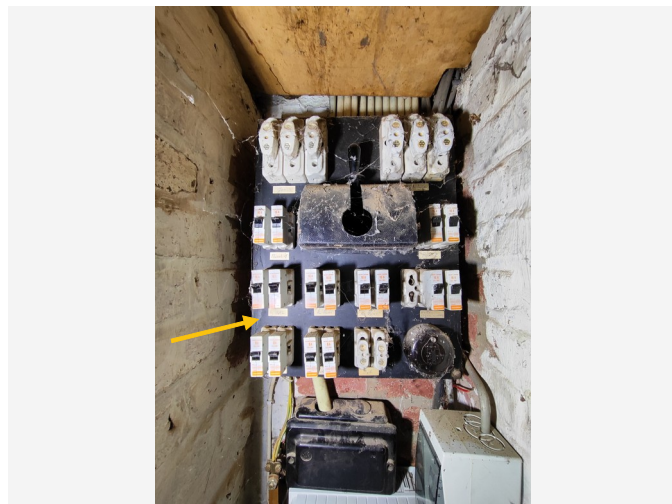
| Opmerking | Visueel verdacht beschouwd.<br><br>De vermelde oppervlaktes, diktes, gewichten en volumes betreffen een beredeneerde schatting. Er worden geen rechten verleend aan deze oppervlaktes/diktes/volumes. |

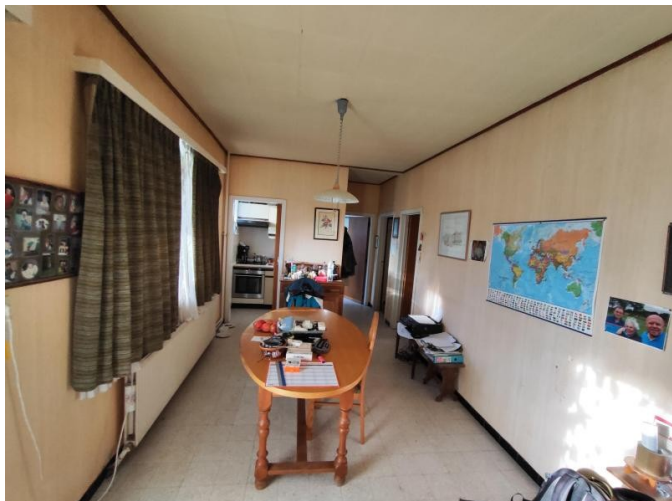
## Fiche 10: Valse plafonds (geen pleisterwerk zichtbaar) (geen staalname)

| Identificatiemethode | Redelijk vermoeden |
| Primaire drager | Plafond |

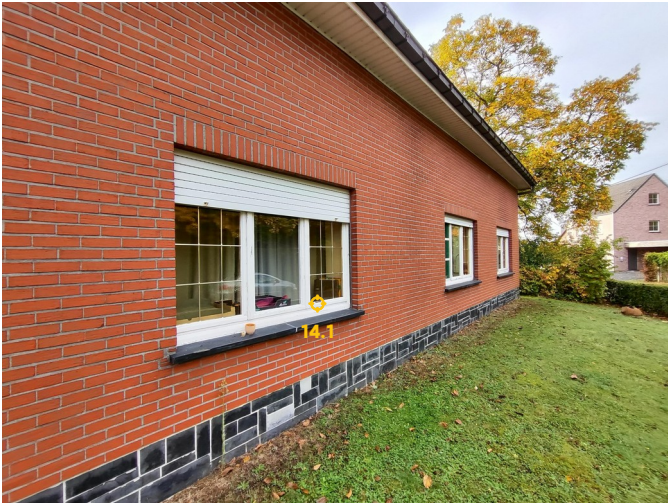
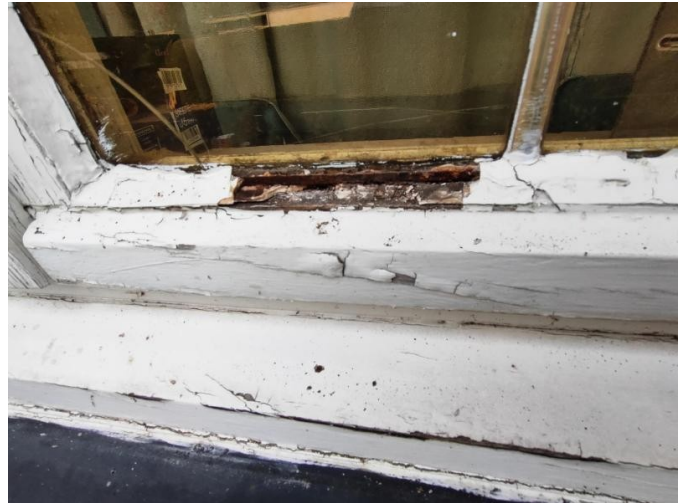
## Fiche 14: Stopverf op witte houten ramen

Geen asbest

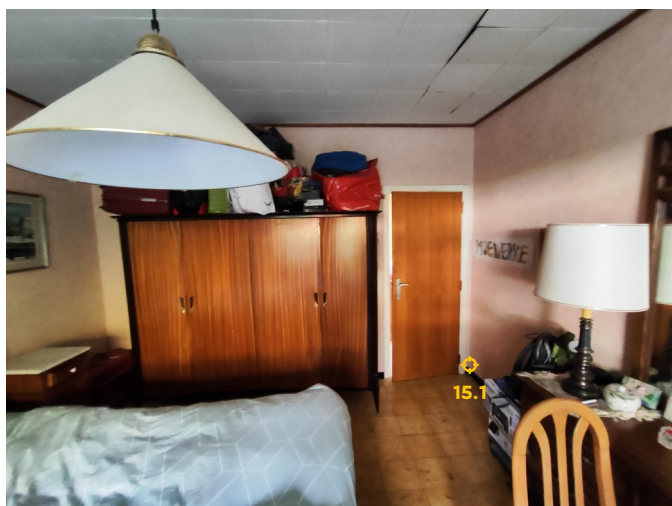
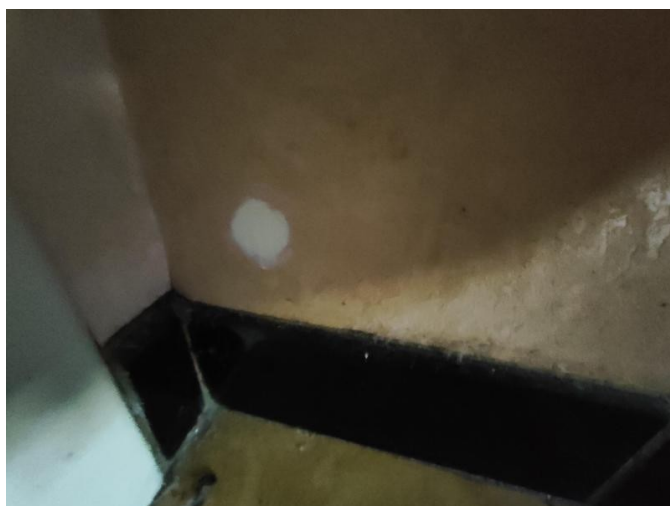
## Fiche 15: Pleisterwerk muur

Geen asbest

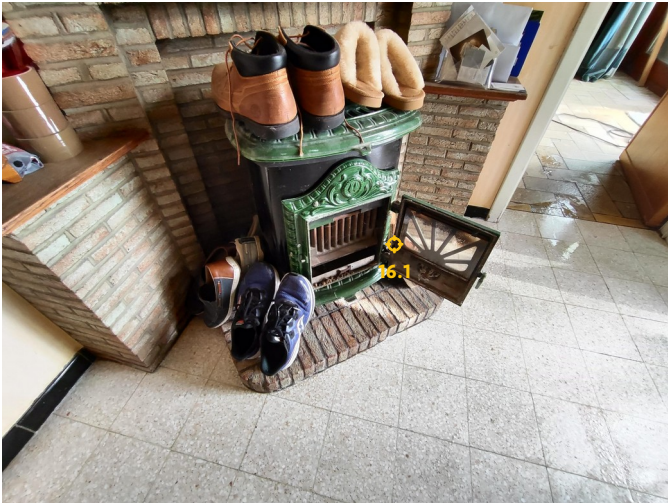
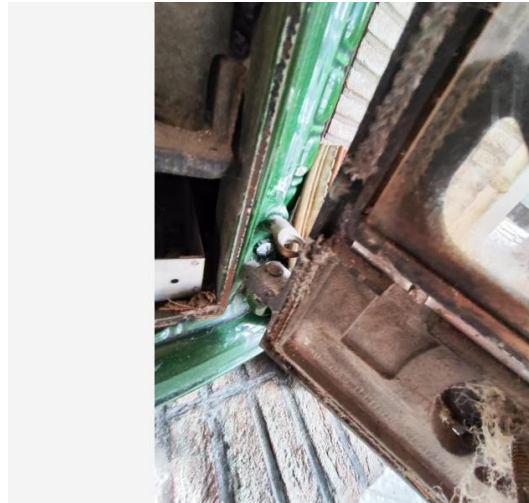
## Fiche 16: Kachelkoord in eetplaats

Geen asbest

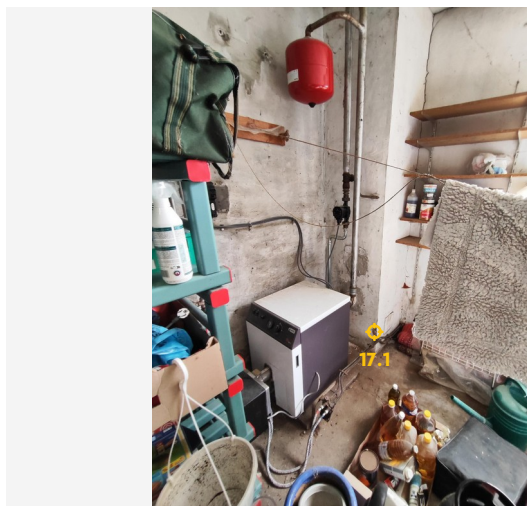
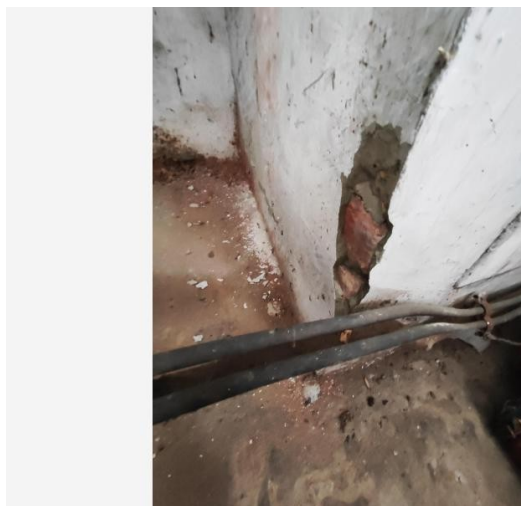
## Fiche 17: Muurcementering garage

Geen asbest

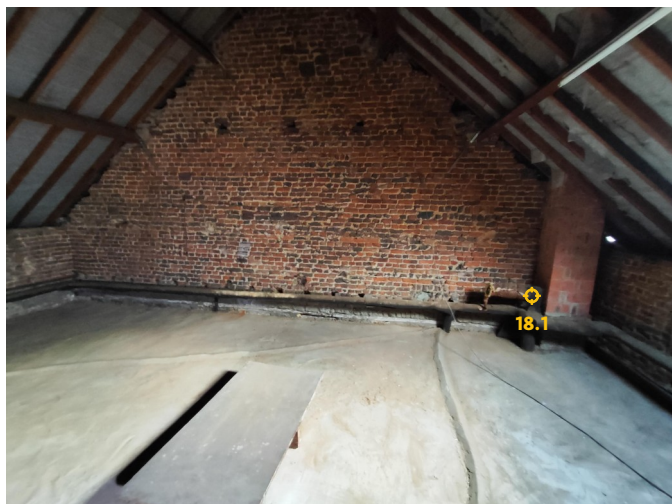
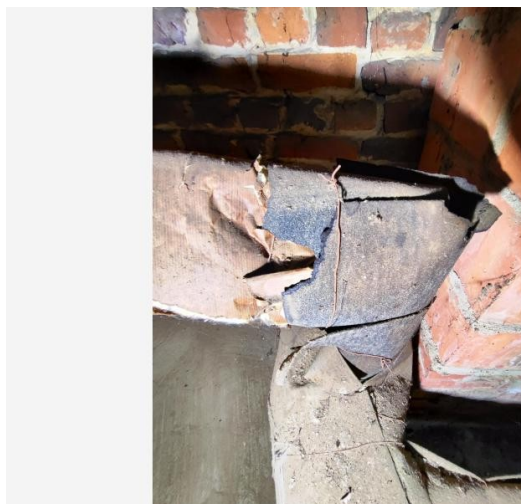
## Fiche 18: Roofing rond leidingisolatie op zolder

Geen asbest
