# Asbestinventarisatetest

Stijn Streuvelslaar 3/A5, 2630 Aartselaar

Attestnummer : 20260610-000056.000

## Zone 1: Hoofdgebouw

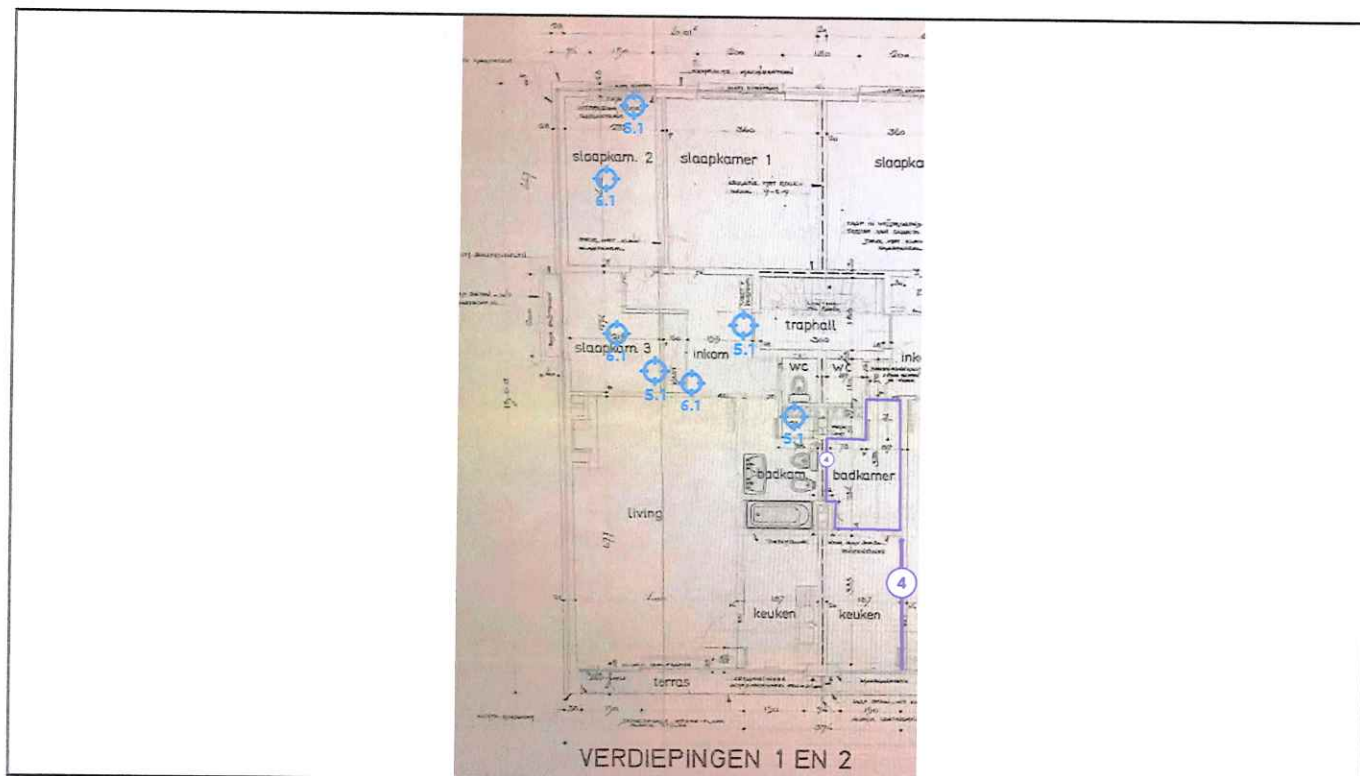
## Plan 1.3: Appartement A5

| Beschrijving | Type | Actie |
|---|---|---|
| 4. Muurtegels in badkamer en keuken | Advies | - |
| 5. Pleister muren | Geen asbest | - |
| 6. Pleister plafonds | Geen asbest | - |

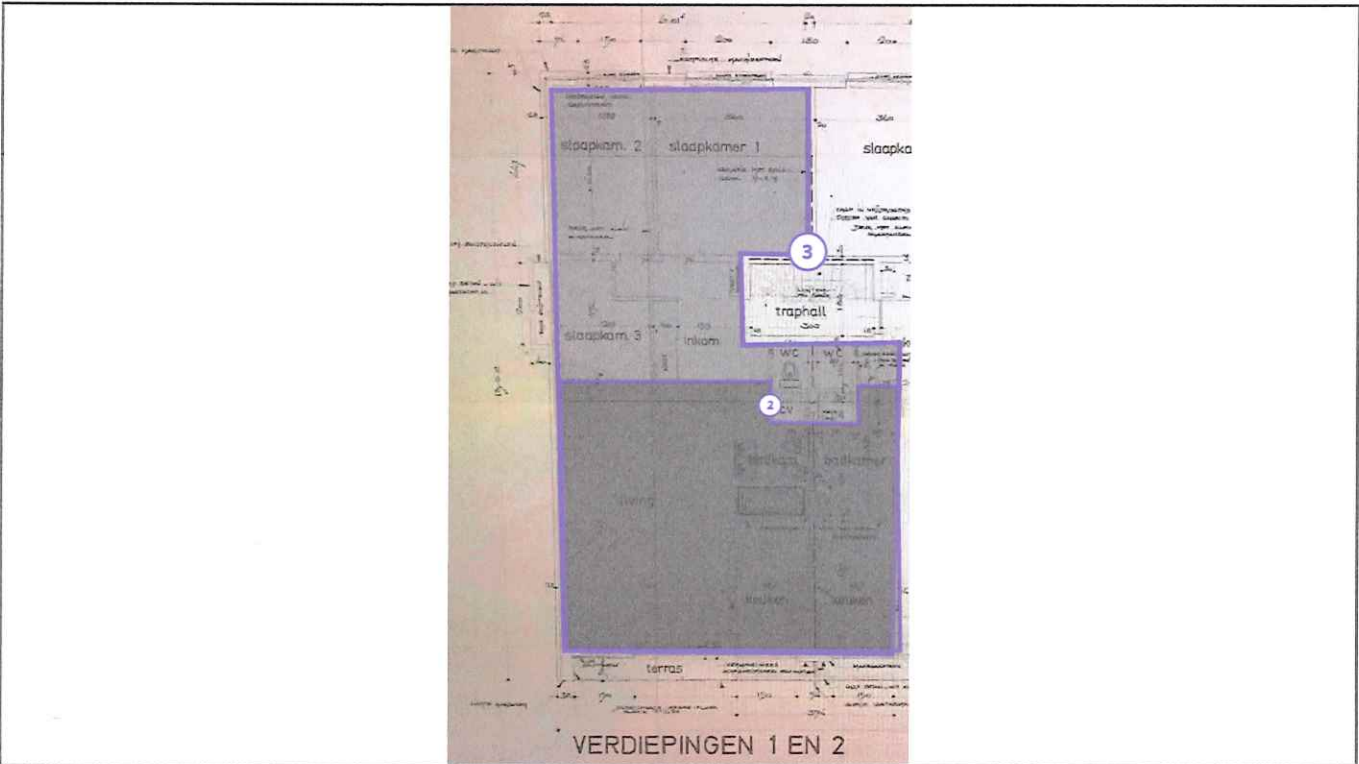
# Plan 1.4: Appartement A5 verlaagde plafonds en vloeren

| Beschrijving | Type | Actie |
|---|---|---|
| 2. Verlaagde plafonds in woonruimte, keuken en badkamer | Advies | - |
| 3. Vloeren en plinten | Advies | - |

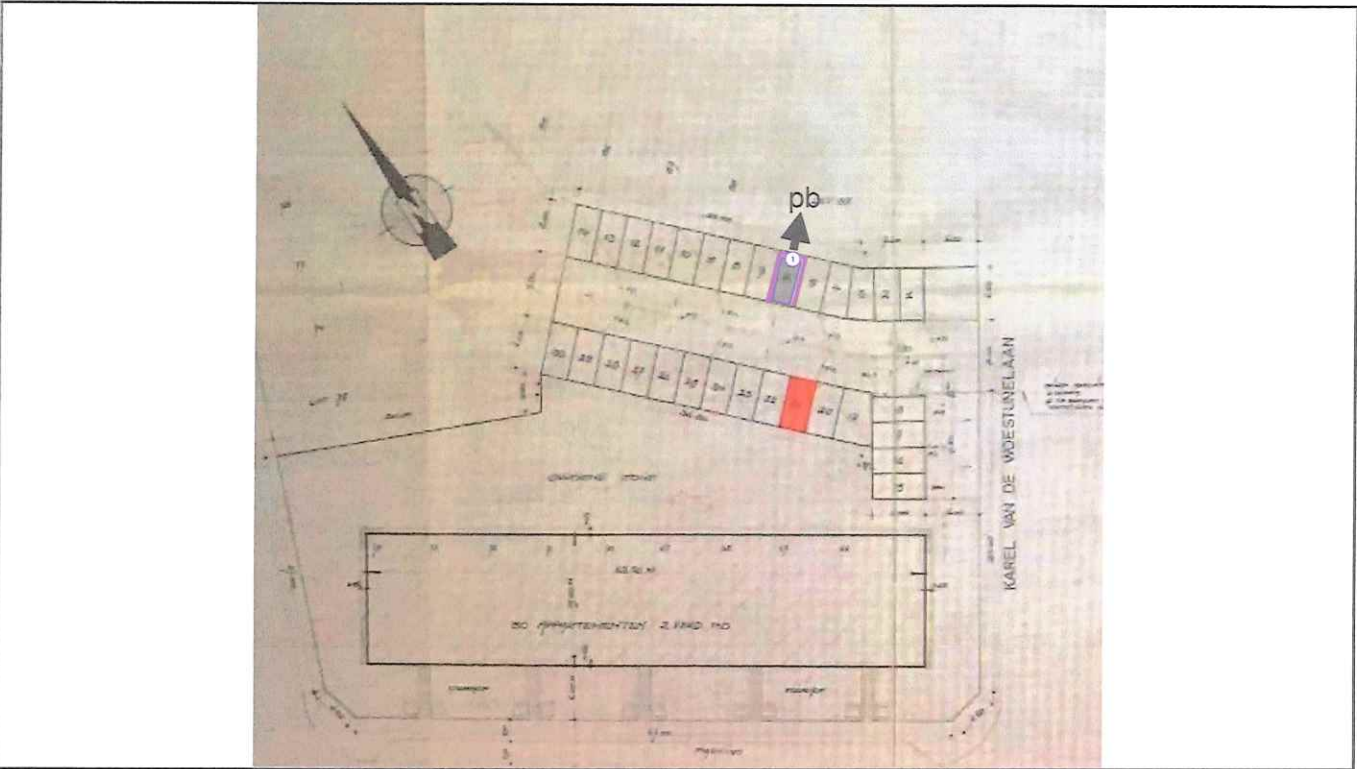
# Plan 1.5: Garagebox nr 6

| Beschrijving | Type | Actie |
|---|---|---|
| 1. Garagebox nr 6 | Advies | - |

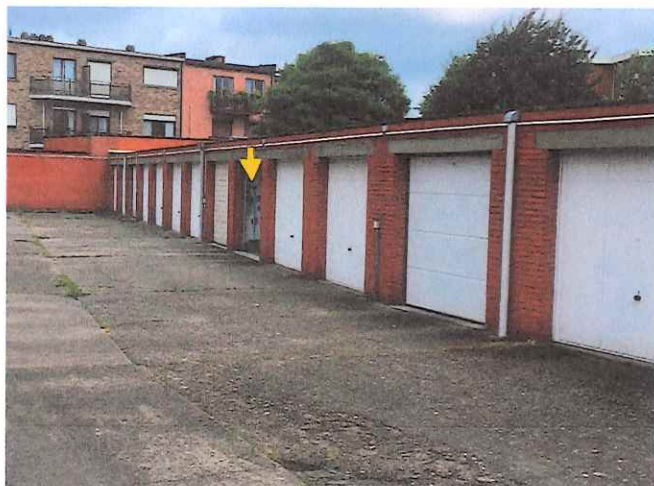
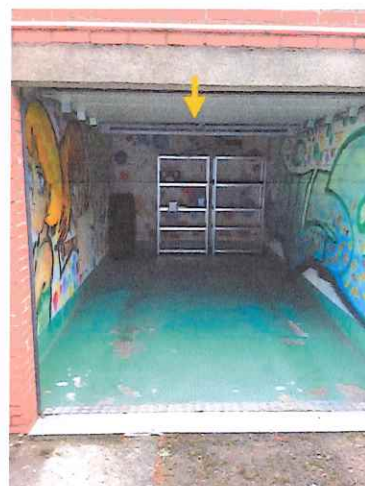
## Fiche 1: Garagebox nr 6

Garagebox nr 6 bevindt zich in het achterliggend garagecomplex met ingang via Karel Van de Woestijnelaan. De binnenmuren bestaan uit baksteen. De vloer en plafon uit beton. Het dak maakt deel uit van de gemene delen. Dit behoort momenteel niet tot onze taak in deze opdracht.

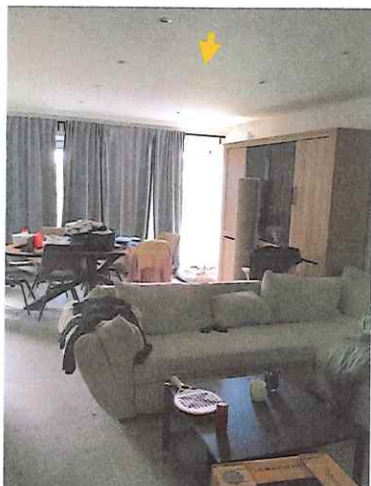
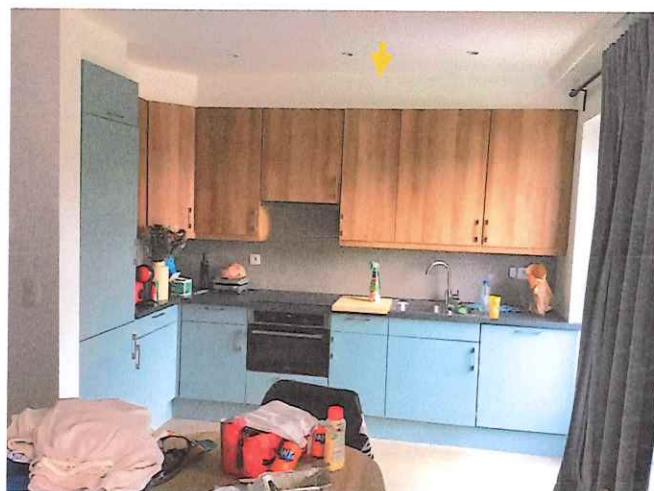
Een destructief onderzoek is aan te raden bij grondige verbouwingswerken, om eventuele rookgaskanalen / af en aanvoerbuizen / wachtbuizen / leidingisolatie / pleisterwerk enz, mogelijks onder de valse plafonds / wanden / technische ruimtes en schachten te bemonsteren. Dit behoort momenteel niet tot onze taak in deze opdracht.

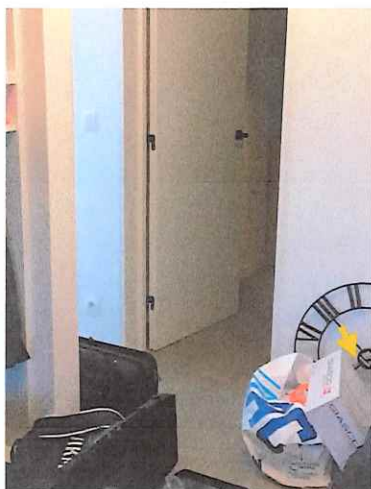
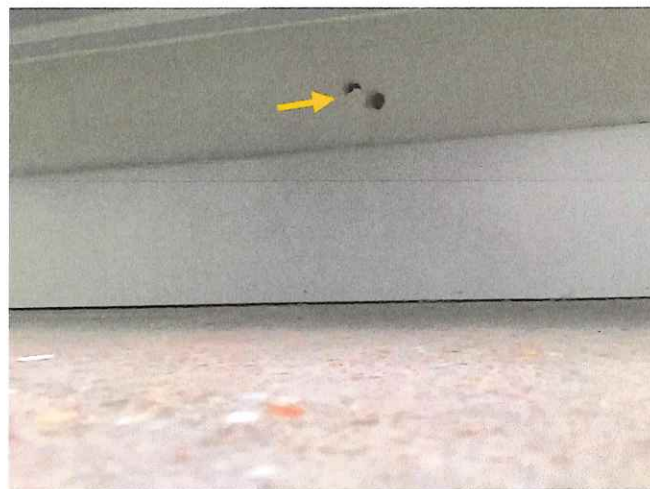
## Fiche 5: Pleister muren

Geen asbest

| # | Type | Referentie | Resultaat |
|---|---|---|---|
| 5.1 | Mengmonster | MM01 | Geen asbest |

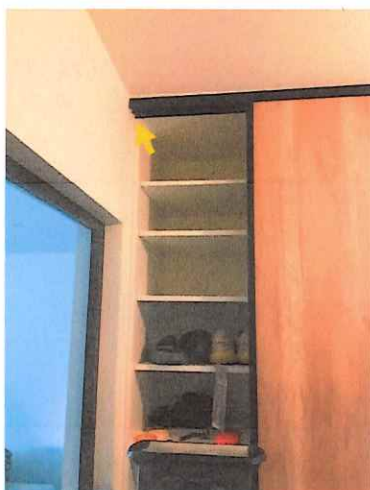
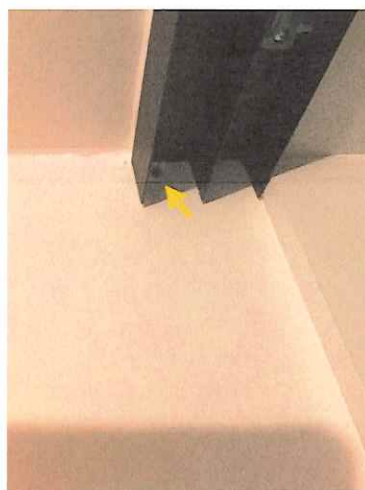
## Fiche 6: Pleister plafonds

Geen asbest

| # | Type | Referentie | Resultaat |
|---|---|---|---|
| 6.1 | Mengmonster | MM02 | Geen asbest |

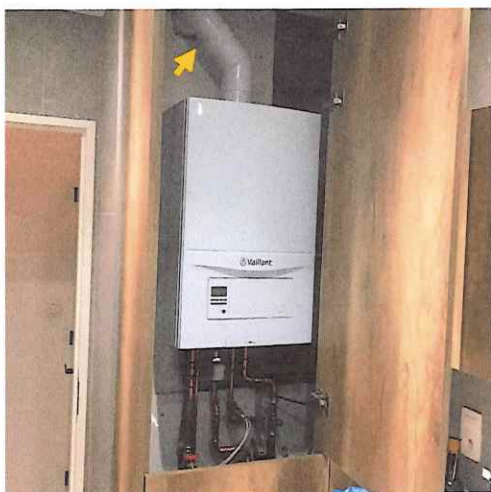
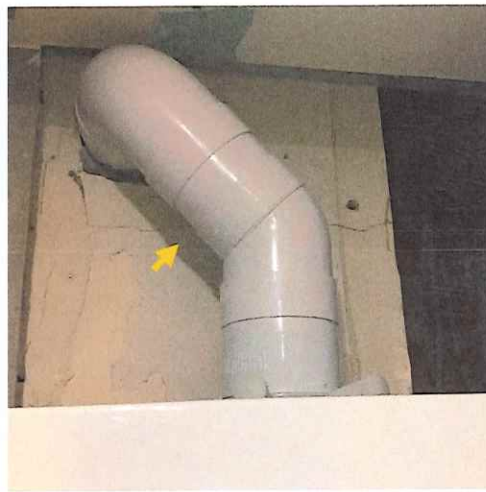
### Fiche 7: Materialen van rookgaskanalen

| Beschrijving | Notitie | Terug te vinden op plannen |
|---|---|---|
| Fiche 7: Materialen van rookgaskanalen | Een destructief onderzoek is aan te raden bij grondige verbouwwerken, om eventuele rookgaskanalen / af en aanvoerbuizen / wachtbuizen / leidingisolatie / pleisterwerk enz, mogelijks onder de valse plafonds / wanden / technische ruimtes en schachten te bemonsteren. Dit behoort momenteel niet tot onze taak in deze opdracht. | - |
