# Asbestinventarisatetest

Diestsesteenweg 75, 3390 Tielt-Winge

Attestnummer : **20250718-000157.001**

Uitgegeven op : **11.08.2025**

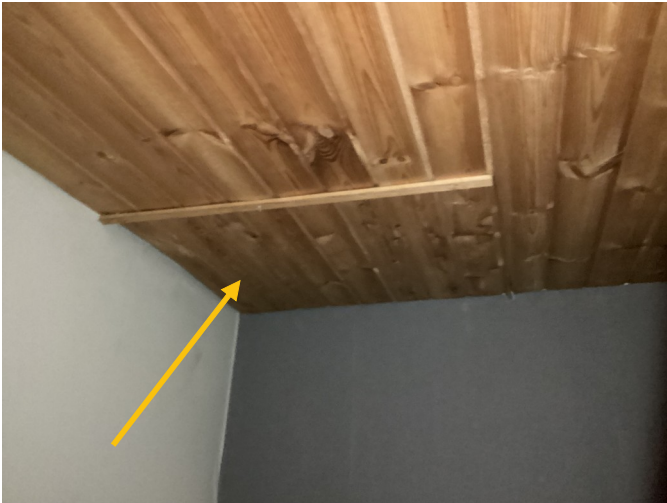
Situeringsfoto

**Reden:** Er is geen volledige risicobeoordeling mogelijk

**Uitleg van de asbestdeskundige:** Het luikje naar de zolder is maar een klein beetje open te krijgen aangezien de zoldrvloer volledig is geïsoleerd. Hierdoor is het niet mogelijk om de zolder voldoende en volledig te inspecteren. Dit is niet op korte termijn op te lossen aangezien hier werken voor moeten gebeuren waardoor dit een middellange termijnbeperking wordt.

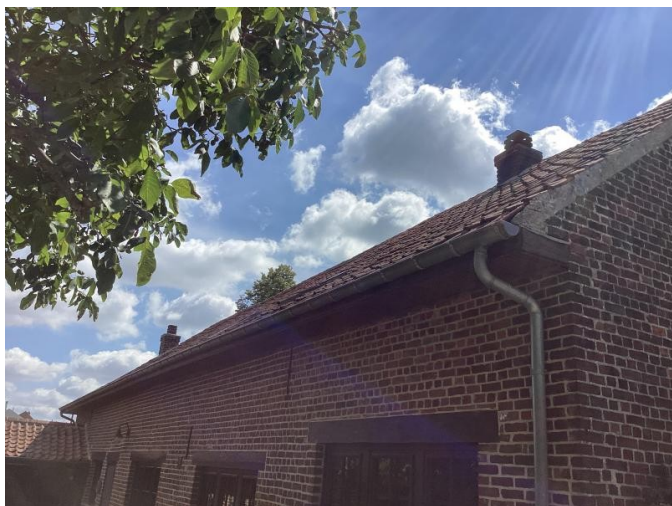
*Situeringsfoto*

**Reden:** Het onderzoek kan niet uitgevoerd worden binnen de bepalingen van de Welzijnswet

**Uitleg van de asbestdeskundige:** De schouwen zijn niet inspecteerbaar volgens de Codex welzijn op het werk en bevindt zich op een hoogte hoger dan 3,50m. Dit is voor de eigenaars niet op korte termijn op te lossen waardoor dit een middellange termijnbeperking wordt.

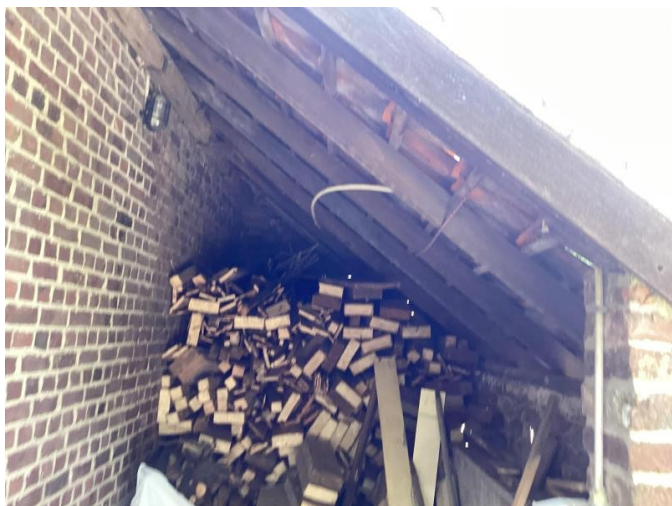
Situeringsfoto

**Reden:** Materiaal in opslag

**Uitleg van de asbestdeskundige:** De opslagplaats voor het brandhout ligt vol met hout waardoor niet de volledige ruimte is kunnen worden gecontroleerd. Dit is niet op een korte termijn vrijgemaakt waardoor dit een middellange termijnbeperking wordt.

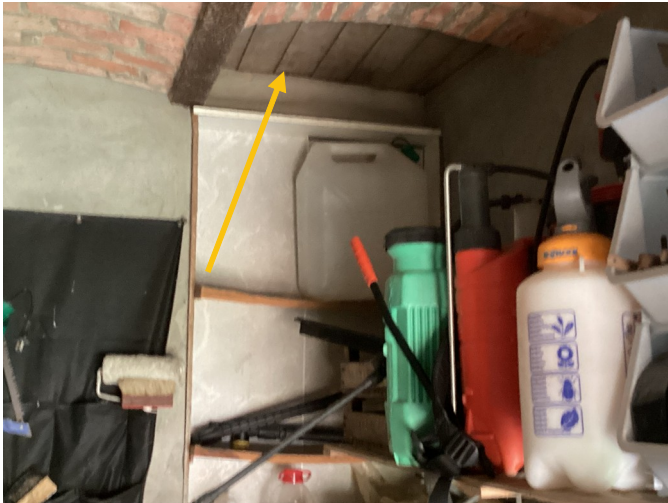
Situeringsfoto

**Reden:** Het onderzoek kan niet uitgevoerd worden binnen de bepalingen van de Welzijnswet

**Uitleg van de asbestdeskundige:** Het luik naar de zolder is niet toegankelijk aangezien er kasten voor staan en materiaal voor staat waardoor ik mijn ladder niet kan zetten en tevens is het gat te smal is om er door te kruipen. Dit is niet op korte termijn op te lossen voor de eigenaars waardoor dit een middellange termijnbeperking wordt.

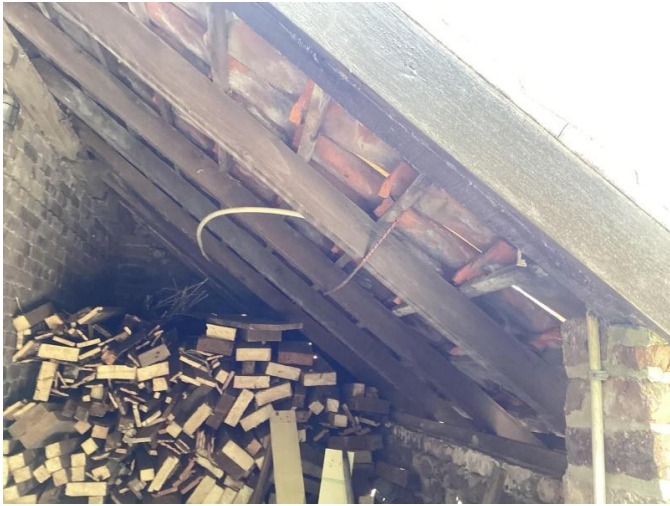
Dit schuin dak bestaat uit blote dakpannen.

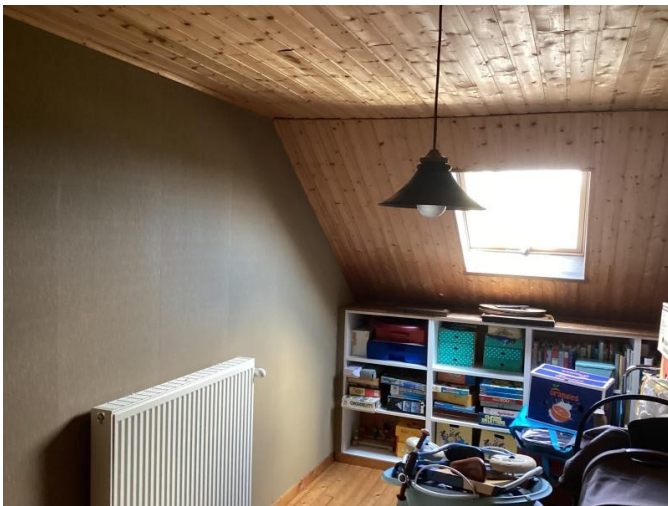
Sommige plafonds zijn valse plafonds waardoor ik niet weet wat hierachter zit. Hier kunnen eventueel verdachte materialen achter zitten.

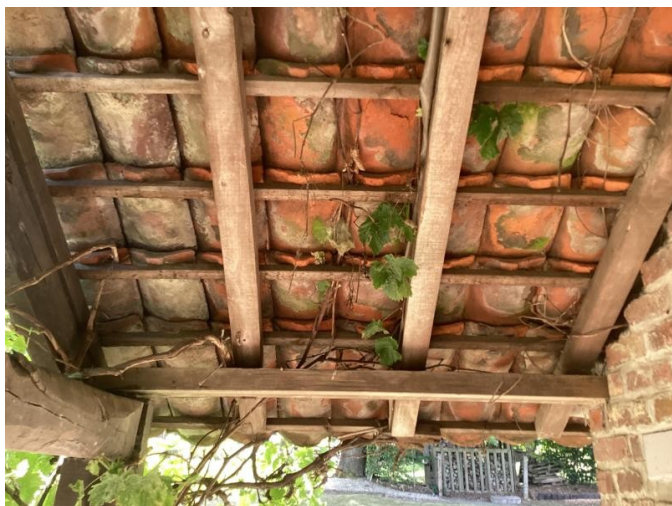
De schuine daken van het tuinhuis bestaat uit blote dakpannen. Uiteraard kunnen er op andere plaatsen nog verdachte materialen aanwezig zijn die nu niet zichtbaar zijn.

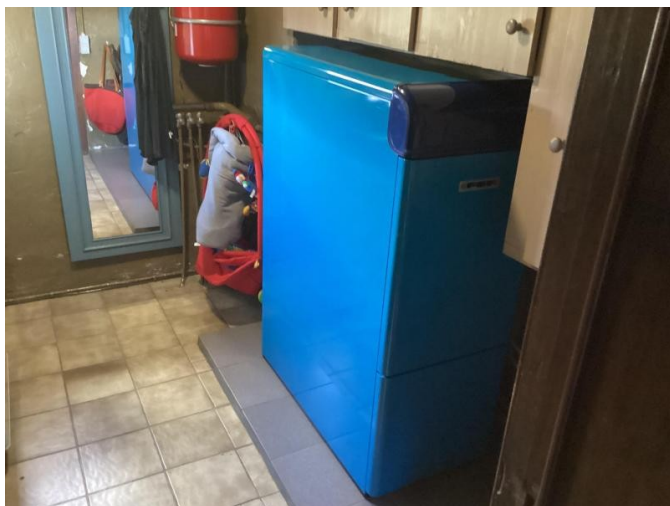
De brander is nieuw geplaatst in 2006. Hiervan zit er factuur bij de bewijsdocumenten.

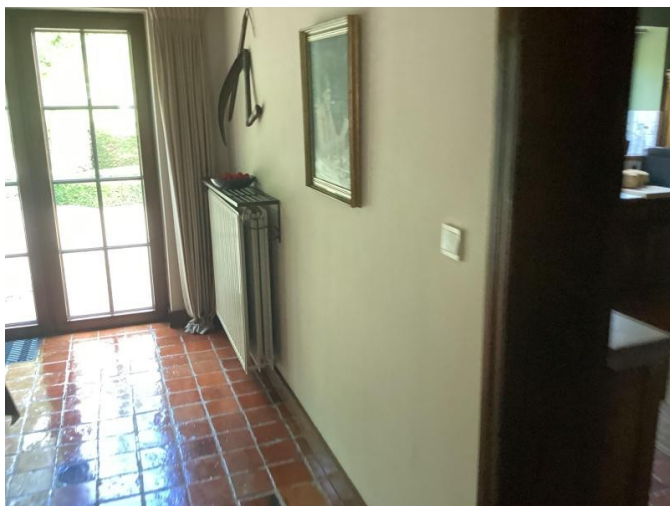
Sommige muren zijn valse muren of betegeld waardoor ik niet weet wat hierachter zit. Hier kunnen eventueel verdachte materialen achter zitten.

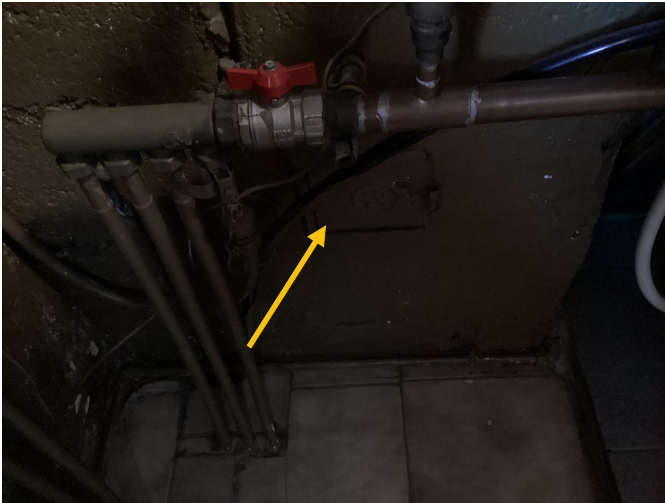
Het inspectie luikje is een metalen inspectie luikje.

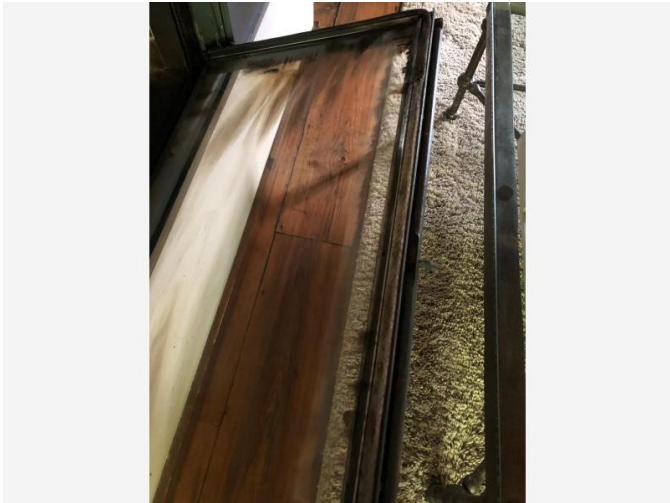
De koort is de kachel is een nieuwe koord.

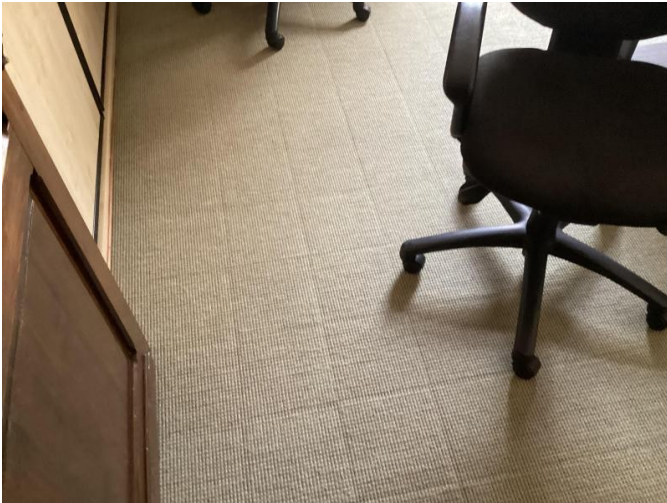
Onder sommige vloerbekleding kunnen eventueel oude verdachte vloerbekledingen zitten of eventueel verdachte lijm onder zitten.

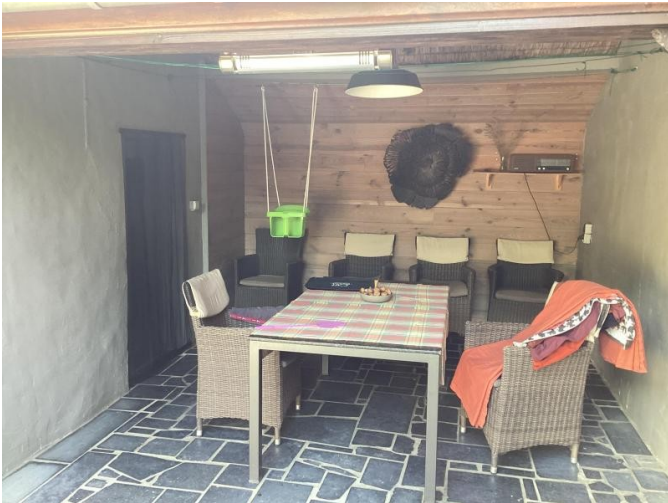
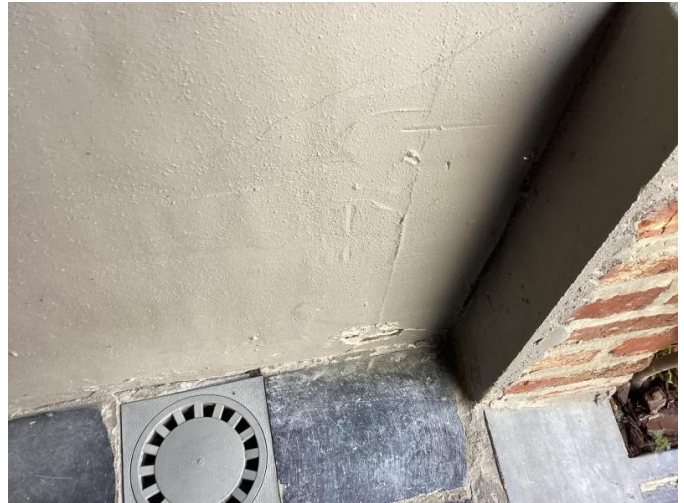
## Fiche 14: Smeerlaag muren terras

Geen asbest

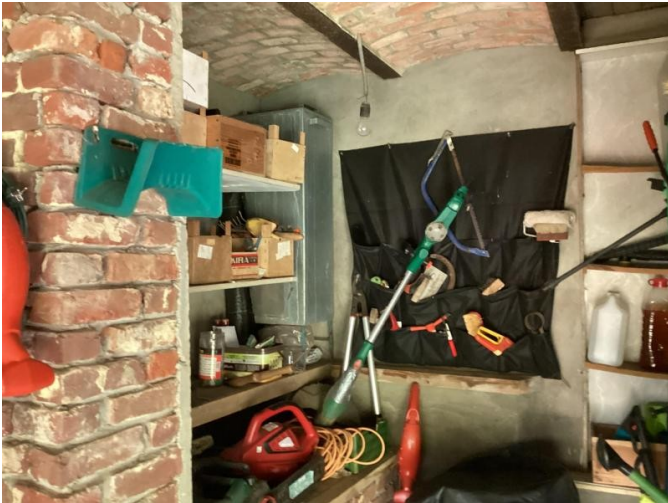
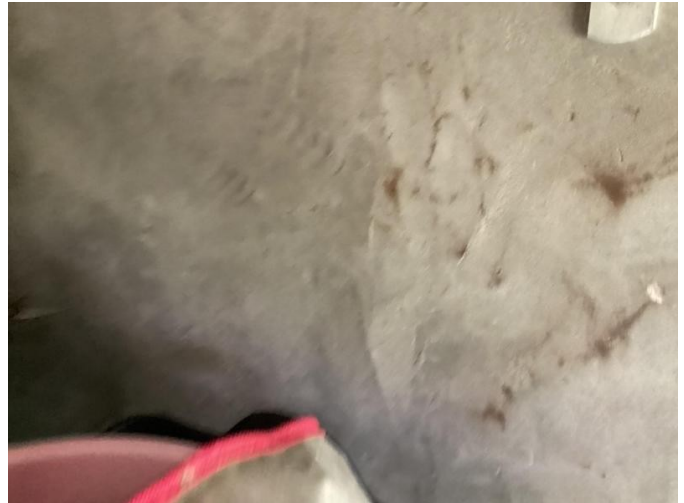
## Fiche 15: Smeerlaag werkruimte

Geen asbest

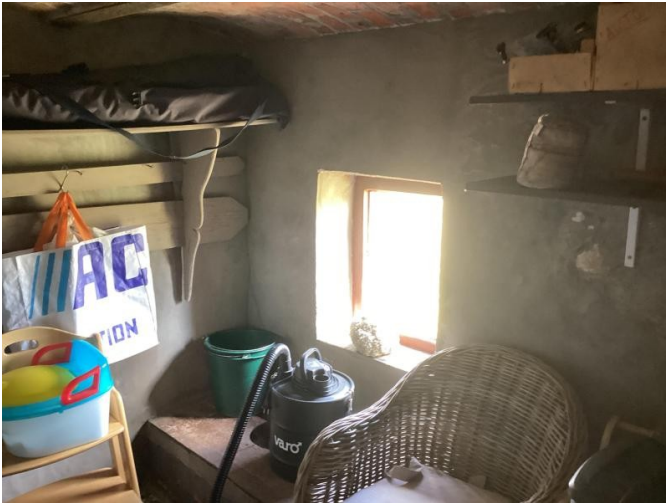
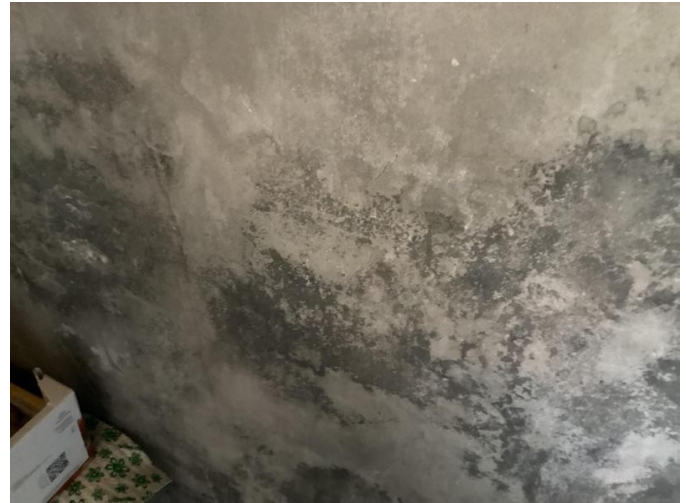
## Fiche 16: Smeerlaag muren berging

Geen asbest

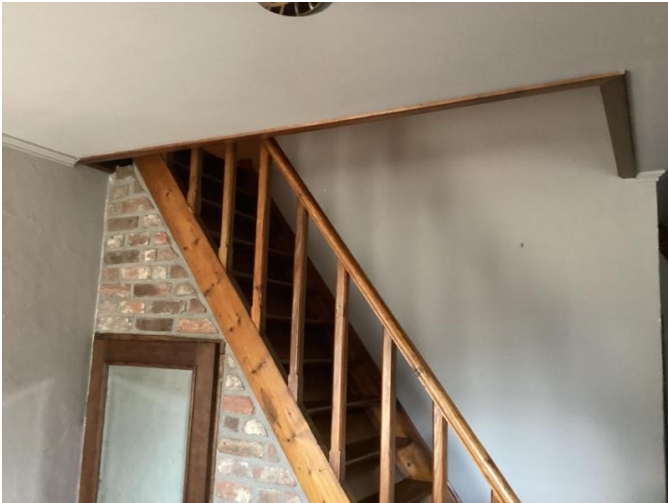
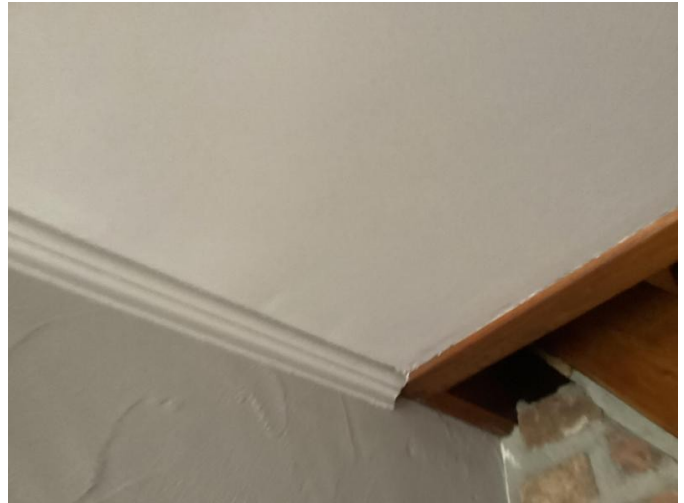
## Fiche 17: Pleisterwerk plafonds

Geen asbest

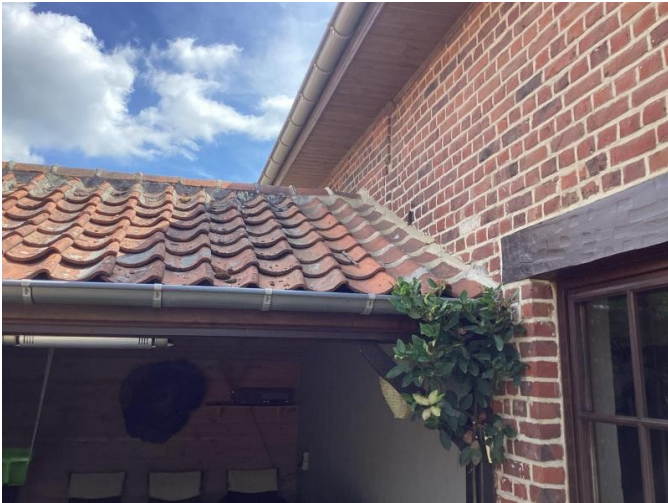
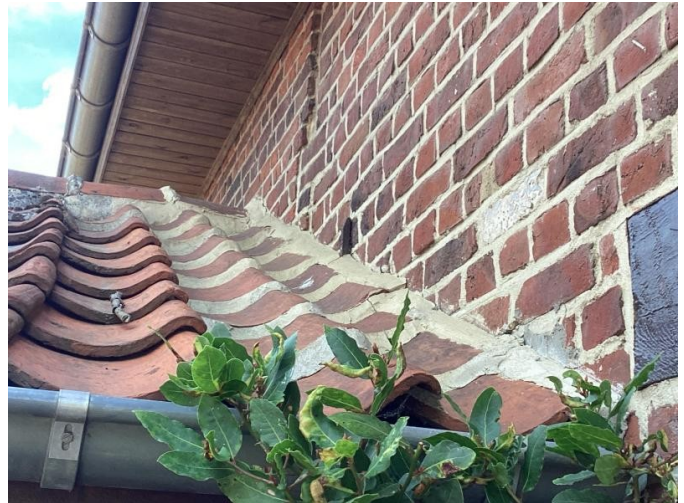
Geen asbest

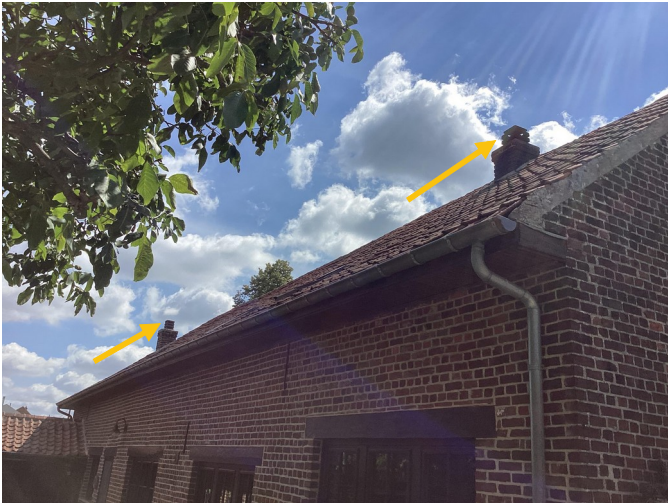
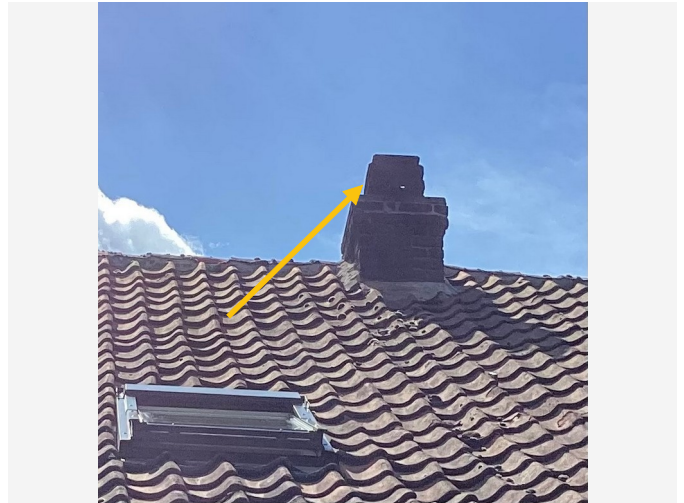
## Fiche 20: Schouwwhoeden

Geen asbest

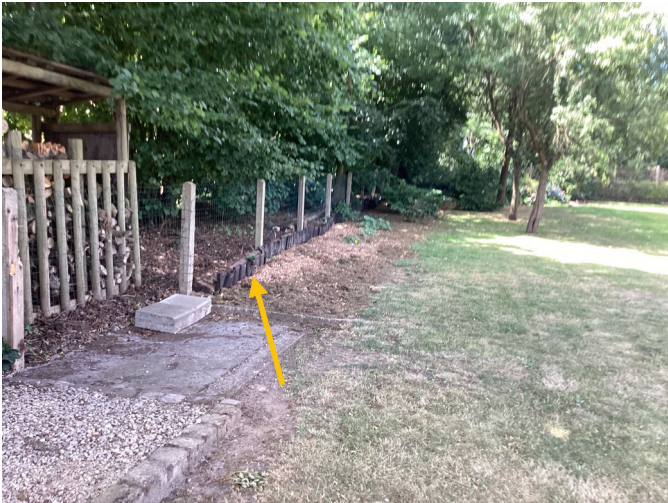
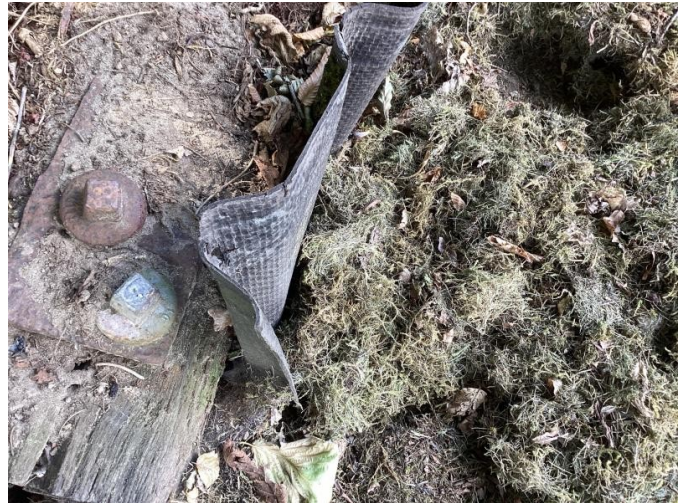
## Fiche 21: Afboording tuin

Geen asbest

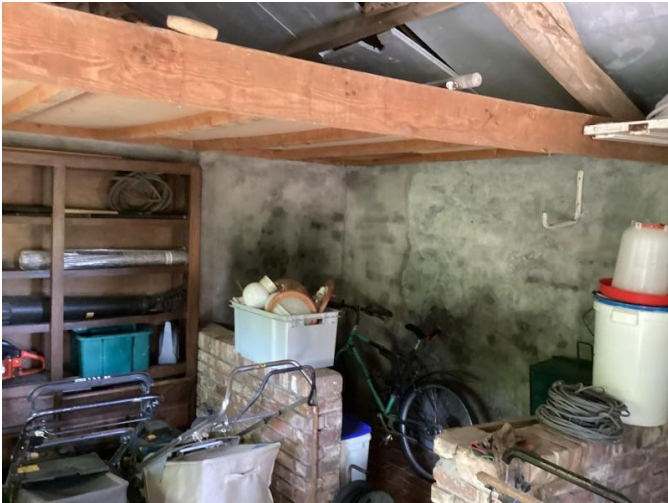
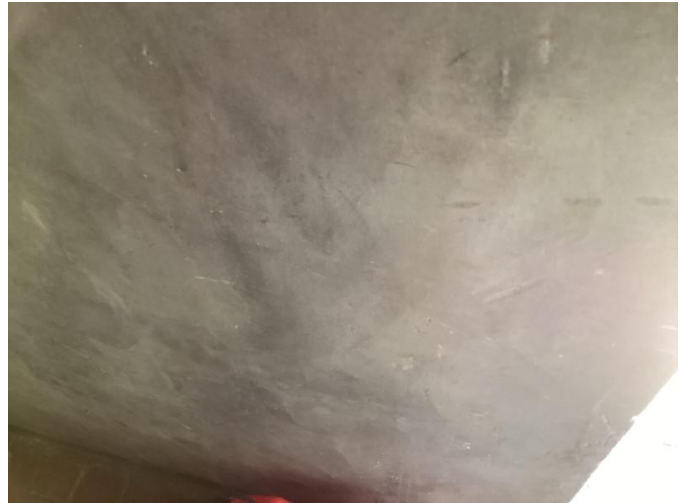
## Fiche 22: Smeerlaag muren tuinhuis

Geen asbest

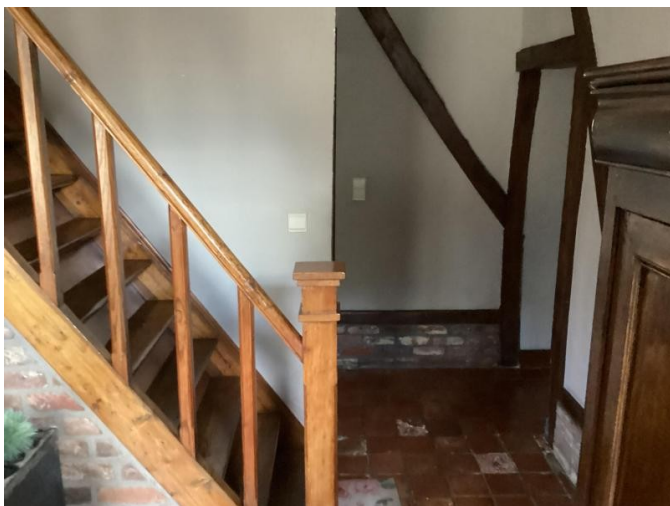
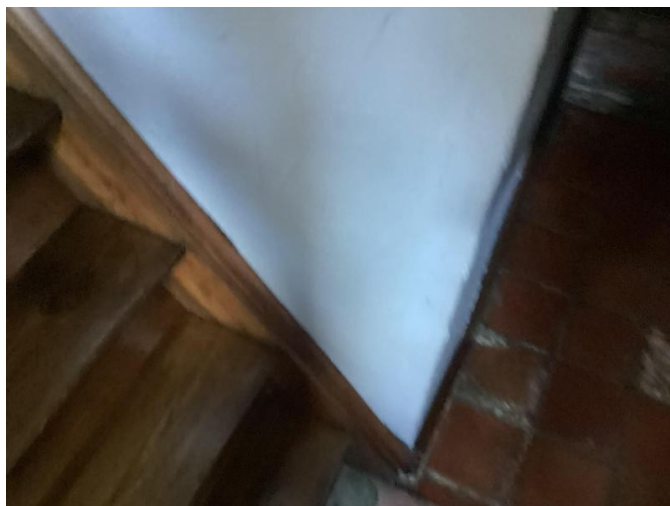
## Fiche 23: Pleisterwerk muren

Geen asbest

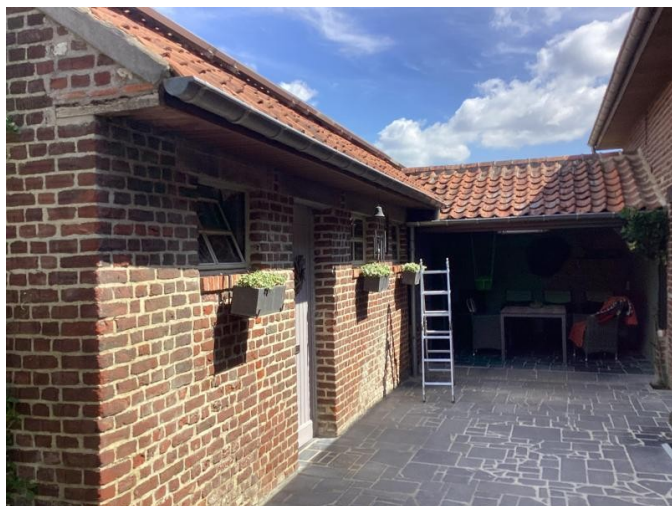
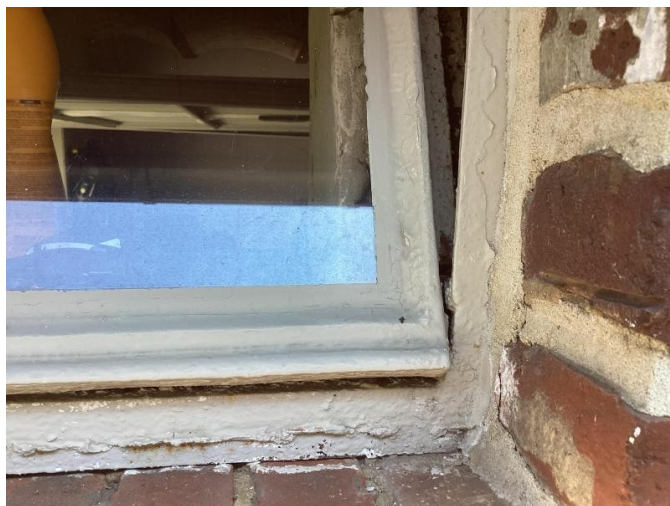
## Fiche 25: Mastiek ramen

Geen asbest

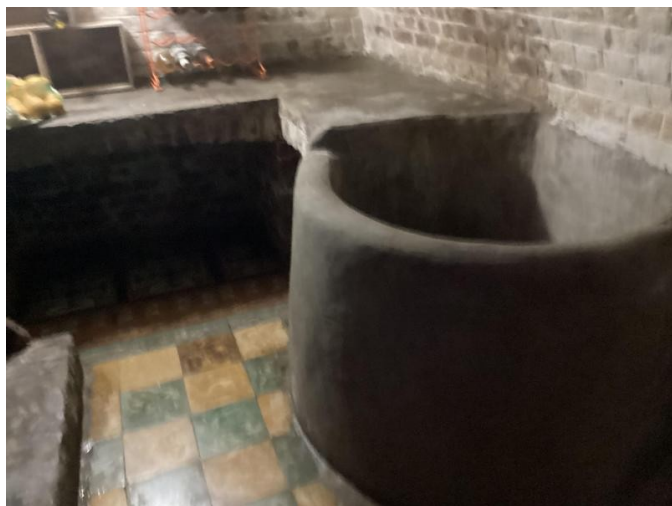
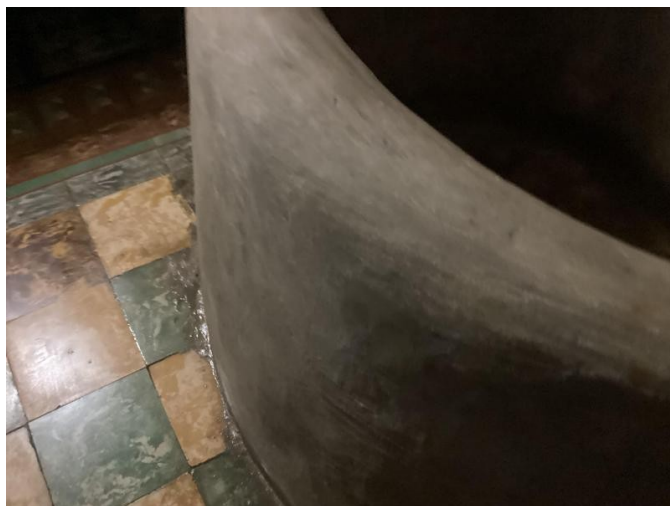
## Fiche 26: Smeerlaag op aanrecht en rond put

Geen asbest
