# Asbestinventarisatetest

Oude Liersebaan 64, 2800 Mechelen

Attestnummer : **20240813-000237.000**

Uitgegeven op : **13.08.2024**

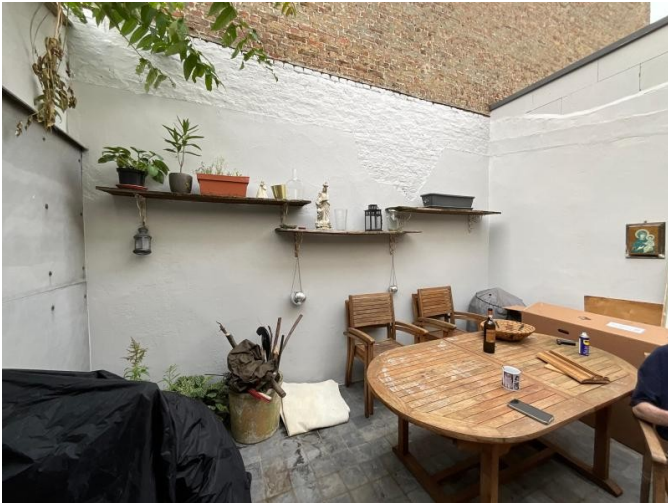
## Fiche 1: Crepi koer

Geen asbest

| # | Type | Referentie | Resultaat |
|---|---|---|---|
| 1.1 | Puntmonster | 2 Crepi | Geen asbest |

| Beschrijving | Crepi koer |
| Omgeving | Buiten |
| Primaire drager | Wand buitenschil |
| Bindmiddel van materiaal | Cement |
| Gebondenheid op basis van bindmiddel | Hecht |

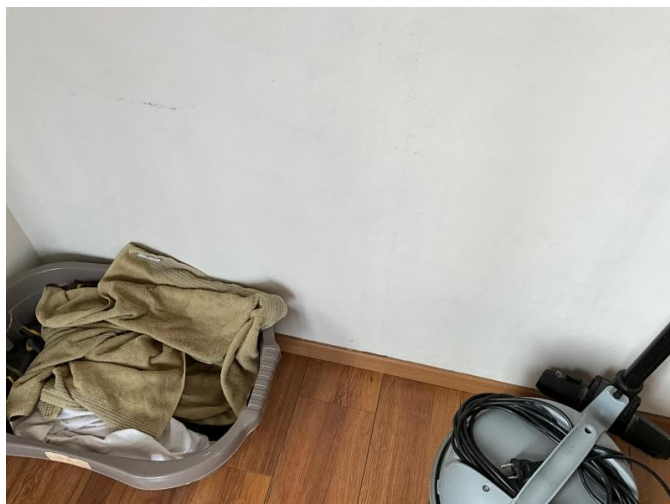
## Fiche 2: Pleisterwerk muren

Geen asbest

| # | Type | Referentie | Resultaat |
|---|---|---|---|
| 2.1 | Mengmonster | 1 pleisterwerk muren | Geen asbest |

| Beschrijving | Pleisterwerk muren |
| Omgeving | Binnen |
| Primaire drager | Wand vrijstaand (scheidingsmuur, ...) |
| Bindmiddel van materiaal | Gips - kalk |
| Gebondenheid op basis van bindmiddel | Niet-hechtgebonden |
