## Keuringsverslag van een elektrische laagspanning- en zeer lage spanningsinstallatie

### NIET CONFORM

Straatnaam Hertog Janlaan  
Huisnummer 21  
Busnummer app 4D  
Postcode 1083  
Gemeente GANSHOREN  
Land België

Controlebezoek van een oude huishoudelijke elektrische installatie van een wooneenheid bij verkoop op vraag van de verkoper volgens (KB 08/09/2019) - AREI Boek 1- 8.4.2. en 8.2.1. en 4.2.4.3.

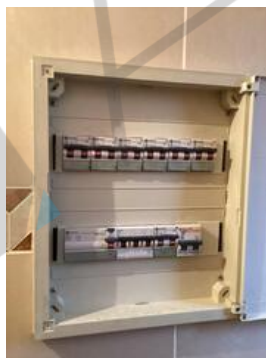
Afbeelding schakel- en verdeelbord:

- I5.04 Verdeelbord is niet van klasse I of II. (Boek 1 Onderafdeling 5.3.5.1.A.)
- I5.08 Beschadigd en gebroken materiaal dient vervangen of hersteld te worden. De beschermingsgraad van het verdeelbord tegen rechtstreekse aanraking is onvoldoende. (niet tenminste IPXX-B) (Boek 1 Onderafdeling 4.2.2.3.)
