Asbestinventarisatetest

Kasteeldreef 103/0003, 9340 Lede

Attestnummer : 20260213-000184.000

Uitgegeven op : 13.02.2026

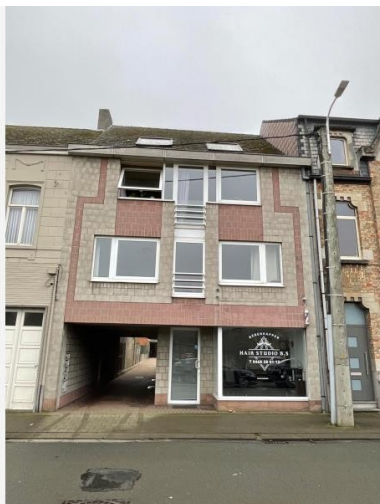
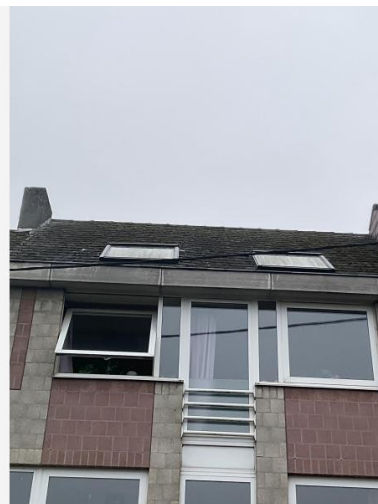
Overzichtsfoto

Detailfoto

Het asbestmateriaal valt onder de mijlpaal van 2034.

Verwijderen

Eindbeoordeling materiaalrisico	Verhoogd materiaalrisico en/of verhoogde kans op vezelvrijgave
---------------------------------	--

Gebondenheid	Categorie 1: hechtgebonden in oorsprong
Asbestsoort (vezeltype)	Crocidoliet aanwezig
Asbestconcentratie	Laag (< 50%)
Afschermingsgraad van het gehele materiaal	Geheel of deels vrij aan de buitenlucht
Toestand van het materiaal	Matig beschadigd, matig verweerd

Beschrijving	Asbest leien dak
Omgeving	Buiten
Primaire drager	Schuin dak
Asbestmateriaal	Dak- en gevelbekleding - Lei, shingle
Bindmiddel van asbestmateriaal	Cement
Gebondenheid op basis van bindmiddel	Hecht
Hoeveelheid (oppervlakte - aantal)	<ul style="list-style-type: none">• 60,00 m² - 1 stuk
Totale oppervlakte	60,00 m ²
Eenvoudig bereikbaar	Ja
Bevestigingswijze	<ul style="list-style-type: none">• Geschroefd
Identificatiemethode	<p>De asbestdeskundige beoordeelt het materiaal als asbestverdacht en dus asbesthoudend, en dit zonder monsternamen.</p> <p>Motivatie: De materialen behoren niet toe aan de eigenaar voor wie de asbestdeskundige de asbestinventaris uitvoert.</p>
Destructieve handeling voor identificatie	Nee

- Zorg voor een veilig beheer. Vermijd het beschadigen van het asbestmateriaal. Controleer de toestand jaarlijks op wijzigingen.
- Hemelwater dat afspoelt van asbestcement daken of gevels kan asbestdeeltjes bevatten. Gebruik het enkel voor gesloten circuits (bv. spoelen toiletten). Reinig na het vervangen van het dak of de gevel de dakgoten en regenwaterput of -ton om asbesthoudend sediment of slib te verwijderen
- Voer bijkomende staalname(s) uit.

- Eenvoudige handelingen: mag via doe-het-zelf of door werknemer(s) met opleidingsattest eenvoudige handelingen
Bij het uitvoeren van eenvoudige handelingen, zoals toegestaan via doe-het-zelfmethoden of door werknemers met een opleidingsattest, is het gebruik van de juiste persoonlijke beschermingsmiddelen (PBM's) verplicht om blootstelling aan asbestvezels te voorkomen. Wij adviseren echter om asbest te laten verwijderen door een werknemer met opleidingscertificaat. Maar het is ook toegestaan via de doe-het-zelfmethode, mits de juiste voorzorgsmaatregelen en PBM's in acht worden genomen. De te gebruiken PBMs zijn:

- FFP3-mondmasker of halfgelaatsmasker met P3 filter
- wegwerpoverall (Tyvek CATIII, type 5 en 6)
- afwasbaar schoeisel
- handschoenen wegwerp of afwasbaar
- Een veiligheidsbril is vereist om te voorkomen dat vezels in de ogen terechtkomen.
- De toepassingen dienen in zijn geheel, zonder te breken en zonder stofvorming verwijderd te worden. Gebruik hiervoor een vernevelaar of fixeermiddel om het asbestmateriaal eerst te fixeren.

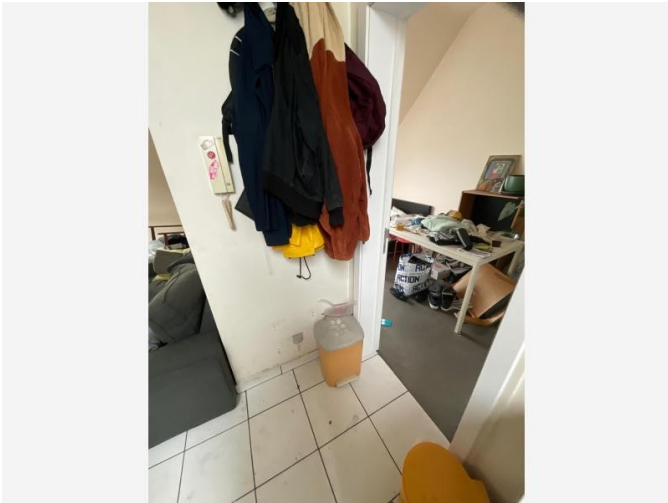
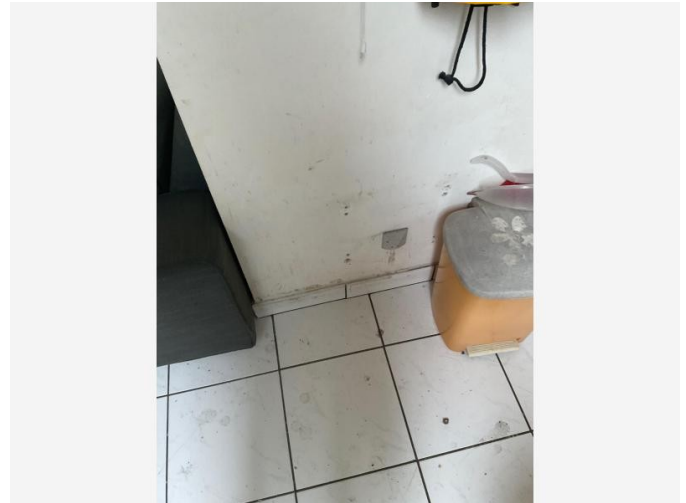
Fiche 5: pleisterwerk wanden

Overzichtsfoto

Detailfoto

Geen asbest

Beschrijving	pleisterwerk wanden
Omgeving	Binnen
Primaire drager	Binnenwand
Bindmiddel van materiaal	Gips - kalk
Gebondenheid op basis van bindmiddel	Niet-hechtgebonden
Hoeveelheid (oppervlakte - dikte - aantal)	• 115,00 m ² - 1,00 cm - 1 stuk
Totaal volume	1,15 m ³
Identificatiemethode	De asbestdeskundige gebruikt een bestaande laboanalyse als bewijsdocument met bevestiging door vaststelling en expertise.
Destructieve handeling voor identificatie	Nee
Opmerking	Geschatte hoeveelheid. Monsters genomen conform IP2. Extrapolatie
