## Keuringsverslag van een elektrische laagspanning- en zeer lage spanningsinstallatie

### NIET CONFORM

Straatnaam Wullebeekstraat  
Huisnummer 28  
Busnummer  
Postcode 2627  
Gemeente SCHELLE  
Land België

Controlebezoek van een oude huishoudelijke elektrische installatie van een wooneenheid bij verkoop op vraag van de verkoper volgens (KB 08/09/2019) - AREI Boek 1- 8.4.2. en 8.2.1. en 4.2.4.3.

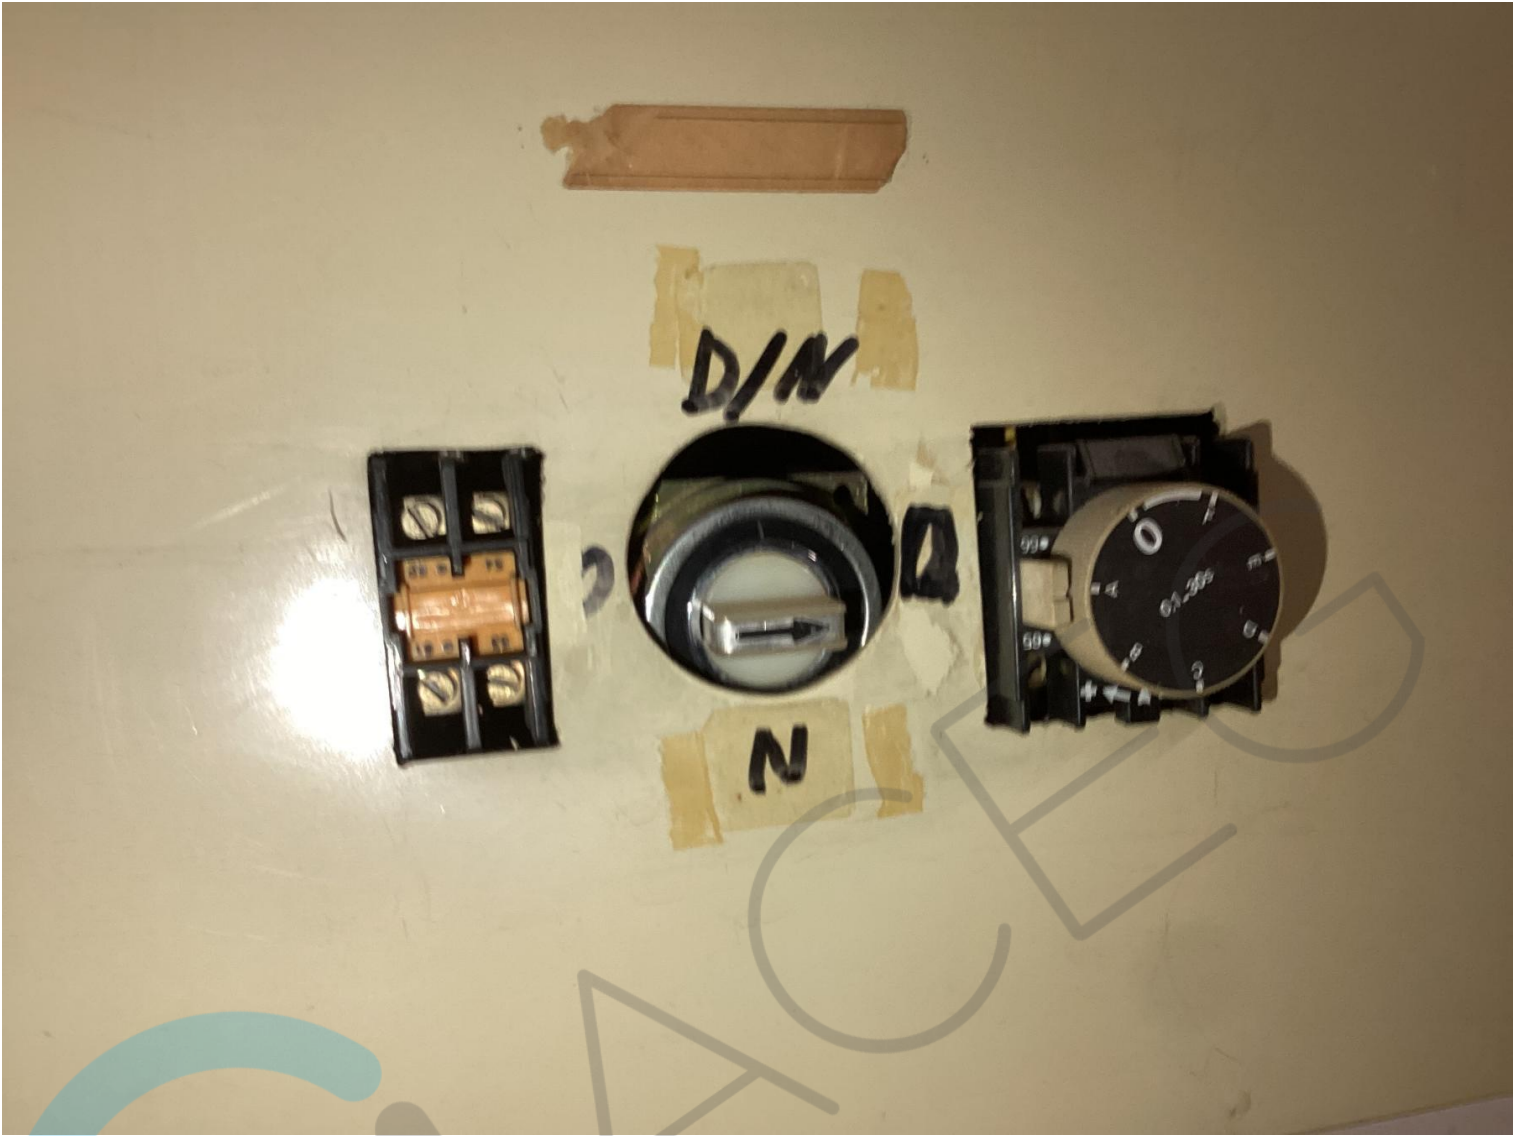
- nota/note 27 Het EAN-nummer kon ons niet meegedeeld worden tijdens onze rondgang.
- Intern bedradingen verbonden met lusterklem (geen correcte verbinding ) , kabel los warmtepomp

Lusterklemmen

- I2.01 Eén of meerdere differentieelstroombeschermingsinrichtingen werken niet met testknop en/of stroominjectie. (Boek 1 Onderafdeling 6.5.7.2)
- I5.01 De aanduiding van de stroomkringen en/of apparatuur, aansluitklemmen, enz dient aangebracht of vervolledigd te worden. (Boek 1 Onderafdeling 3.1.3.1. en 3.1.3.3.A. en 5.1.6.1)
