**Verslag huishoudelijke elektrische installatie op laagspanning en zeer lage spanning****Algemeen:**

| Referentie: <b>010-20260211-04</b> | Datum controle: <b>11/02/2026</b> |

| Adres installatie: <b>Sperwerstraat 15, 2300 - Turnhout</b> | Nummer teller(s): <b>1LGZ0570561405</b> |

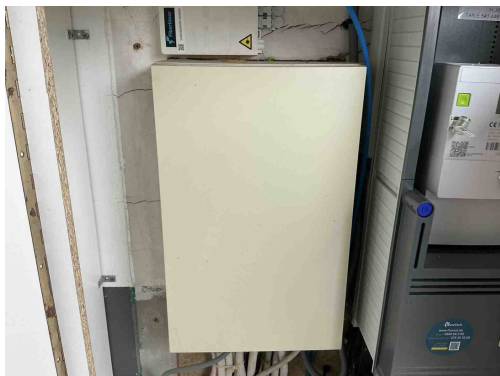
**B17** - De voedingsspanning is niet op elk bord vermeld (Boek 1: 3.1.3.3).  
*Opmerking: Bord 1*

| Aarding | |
|---|---|
| <b>B17</b> | De voedingsspanning is niet op elk bord vermeld (Boek 1: 3.1.3.3).<br><i>Opmerking: Bord 1</i> |

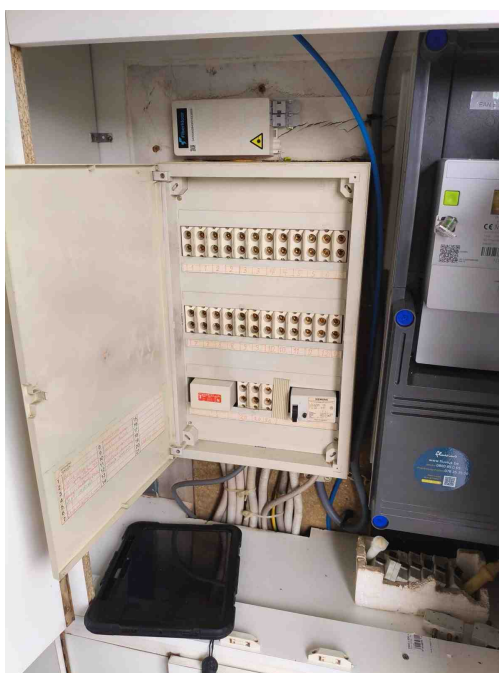
**B30** - De houder van de beveiliging in een huishoudelijke ruimte is niet voorzien van aangepaste kalibreerelementen (Boek1: 5.3.5.5).

*Opmerking: Bord 1*

| Aarding | |
|---|---|
| <b>B30</b> | De houder van de beveiliging in een huishoudelijke ruimte is niet voorzien van aangepaste kalibreerelementen (Boek 1: 5.3.5.5).<br><i>Opmerking: Bord 1</i> |

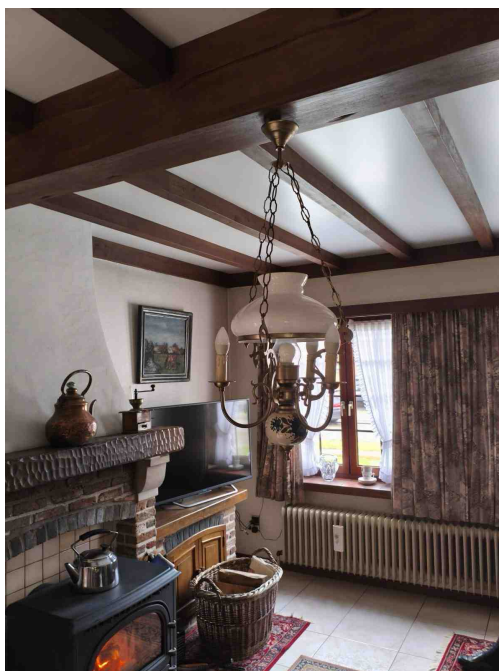
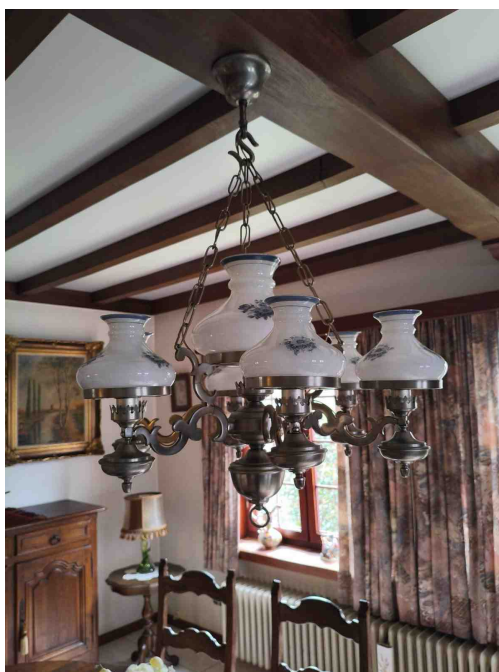
Klasse 0 verlichting

*Opmerking: Living en eetplaats*

Klasse 0 verlichting  
*Opmerking: Living en eetplaats*

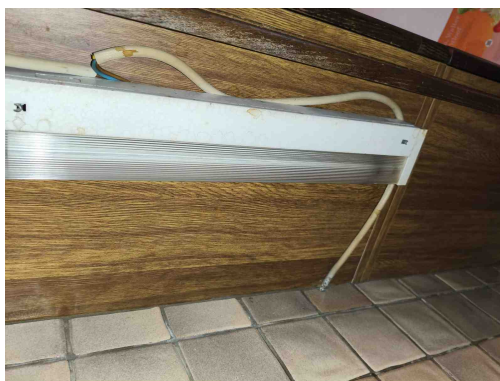
**C38** - Het gebruikte kabeltype (snoerkabel) voldoet niet aan de specificaties die van toepassing zijn op voedingsleidingen voor vaste installatie (Boek 1: 1.4.2.1, 5.2.6.2).

*Opmerking: Keuken*

**C21** - Het gebruik van geleiders van het type VOB, zonder bijkomende afscherming is niet toegestaan (Boek 1: 5.2.9.6).

| Aarding | |
|---|---|
| <b>C21</b> | Het gebruik van geleiders van het type VOB, zonder bijkomende afscherming is niet toegestaan (Boek 1: 5.2.9.6).<br><i>Opmerking: Keuken</i> |
| <b>C38</b> | Het gebruikte kabeltype (snoerkabel) voldoet niet aan de specificaties die van toepassing zijn op voedingsleidingen voor vaste installatie (Boek 1: 1.4.2.1, 5.2.6.2).<br><i>Opmerking: Keuken</i> |

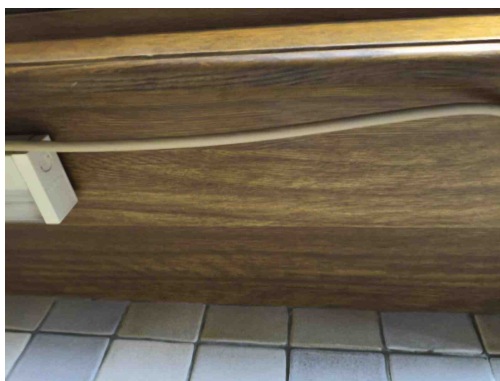
**C38** - Het gebruikte kabeltype (snoerkabel) voldoet niet aan de specificaties die van toepassing zijn op voedingsleidingen voor vaste installatie (Boek 1: 1.4.2.1, 5.2.6.2).

*Opmerking: Keuken*

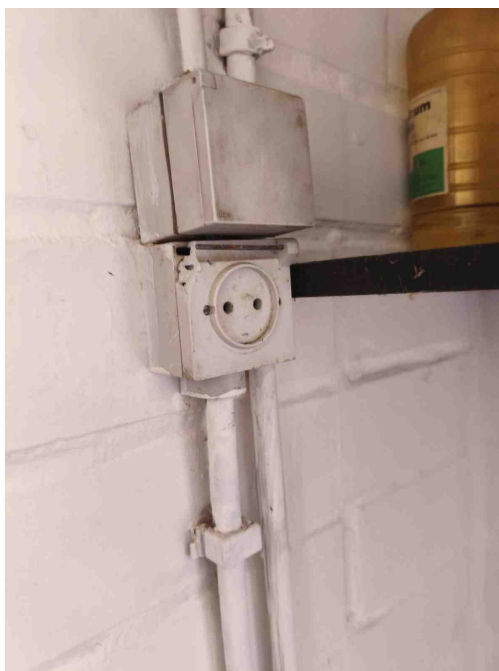
**T09** - Bepaalde contactdozen en/of schakelaars zijn beschadigd (Boek 1: 1.4.1.3).

*Opmerking: Garage tuinhuis zolder en berging*

**T11** - De contactdozen waarvan de toegekende stroomsterkte maximaal 16A en de toegekende spanning maximaal 250V bedraagt en niet bedoeld zijn voor de voeding van een of meerdere verbruikstoestellen voor een specifiek doel en niet geplaatst zijn in of op schakel- en verdeelborden, beschikken niet of IPXX-D (incl. gemeenschappelijke delen residentieel geheel) (Boek 1: 4.2.2.3/5.3.5.2).

*Opmerking: stopcontact*

**T13** - Opbouwcontactdozen en/of -schakelaars zonder achterplaatje mogen niet rechtstreeks op een brandbare ondergrond bevestigd worden (Boek 1: 4.3.3.5).

*Opmerking: Zolder*

| Aarding | |
|---|---|
| <b>T09</b> | Bepaalde contactdozen en/of schakelaars zijn beschadigd (Boek 1: 1.4.1.3).<br><i>Opmerking: Garage tuinhuis zolder en berging</i> |
| <b>T11</b> | De contactdozen waarvan de toegekende stroomsterkte maximaal 16A en de toegekende spanning maximaal 250V bedraagt en niet bedoeld zijn voor de voeding van een of meerdere verbruikstoestellen voor een specifiek doel en niet geplaatst zijn in of op schakel- en verdeelborden, beschikken niet of IPXX-D (incl. gemeenschappelijke delen residentieel geheel) (Boek 1: 4.2.2.3/5.3.5.2).<br><i>Opmerking: stopcontact</i> |
| <b>T13</b> | Opbouwcontactdozen en/of -schakelaars zonder achterplaatje mogen niet rechtstreeks op een brandbare ondergrond bevestigd worden (Boek 1: 4.3.3.5).<br><i>Opmerking: Zolder</i> |

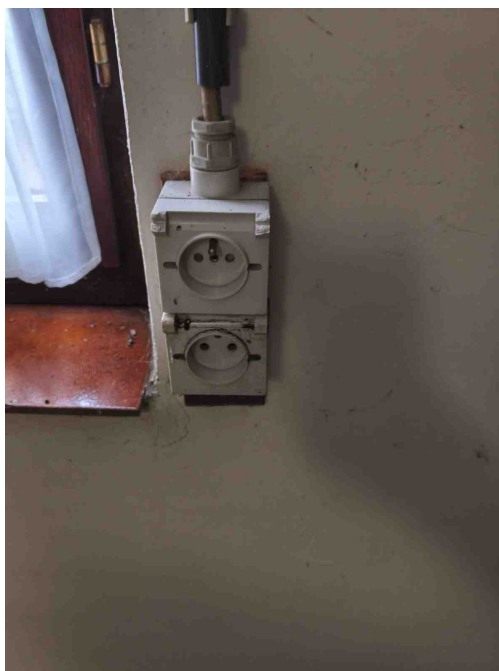
**T09** - Bepaalde contactdozen en/of schakelaars zijn beschadigd (Boek 1: 1.4.1.3).  
*Opmerking: Garage tuinhuis zolder en berging*

**T11** - De contactdozen waarvan de toegekende stroomsterkte maximaal 16A en de toegekende spanning maximaal 250V bedraagt en niet bedoeld zijn voor de voeding van een of meerdere verbruikstoestellen voor een specifiek doel en niet geplaatst zijn in of op schakel- en verdeelborden, beschikken niet of IPXX-D (incl. gemeenschappelijke delen residentieel geheel) (Boek 1: 4.2.2.3/5.3.5.2).  
*Opmerking: stopcontact*

**T13** - Opbouwcontactdozen en/of -schakelaars zonder achterplaatje mogen niet rechtstreeks op een brandbare ondergrond bevestigd worden (Boek 1: 4.3.3.5).  
*Opmerking: Zolder*

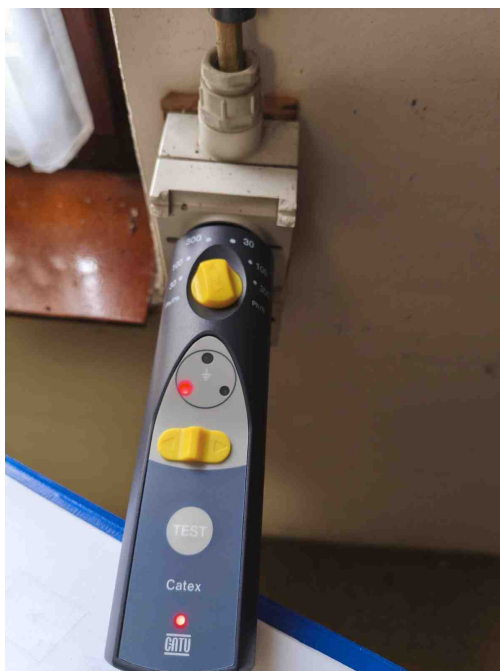
**A13** - De continuïteit van de beschermingsgeleider met de aardingsinstallatie is niet gerealiseerd (Boek 1: 5.4.3).  
*Opmerking: Berging zolder en slaapkamer*

| Aarding | |
|---|---|
| <b>A13</b> | De continuïteit van de beschermingsgeleider met de aardingsinstallatie is niet gerealiseerd (Boek 1: 5.4.3).<br><i>Opmerking: Berging zolder en slaapkamer</i> |

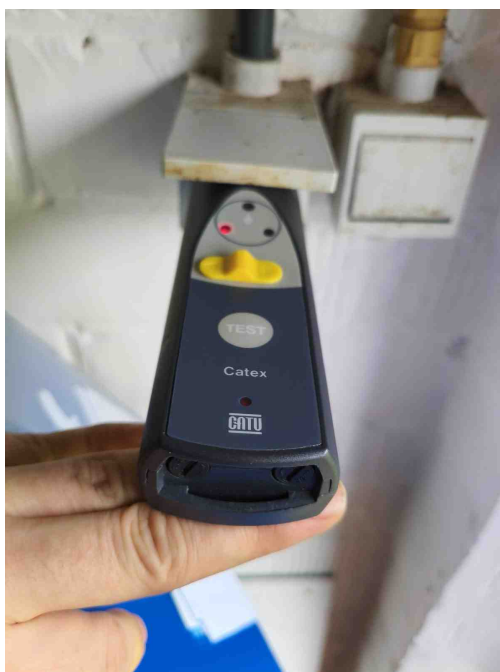
**A13** - De continuïteit van de beschermingsgeleider met de aardingsinstallatie is niet gerealiseerd (Boek 1: 5.4.3).  
*Opmerking: Berging zolder en slaapkamer*

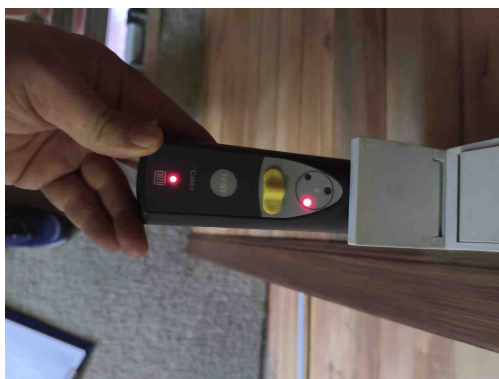
**A13** - De continuïteit van de beschermingsgeleider met de aardingsinstallatie is niet gerealiseerd (Boek 1: 5.4.3).  
*Opmerking: Berging zolder en slaapkamer*

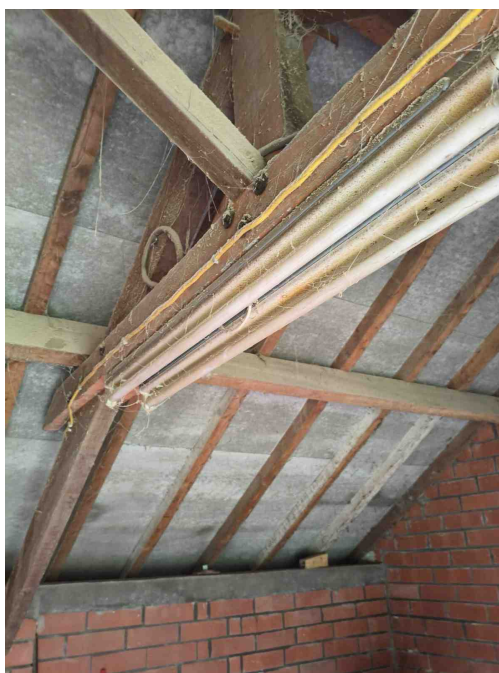
**C27** - Het gebruik van geleiders van het type VTLMB (côte-à-côte) is niet toegestaan (Boek 1: 1.4.2.1).  
*Opmerking: Zolder*

| Aarding | |
|---|---|
| <b>C27</b> | Het gebruik van geleiders van het type VTLMb (côte-à-côte) is niet toegestaan (Boek 1: 1.4.2.1).<br><i>Opmerking: Zolder</i> |

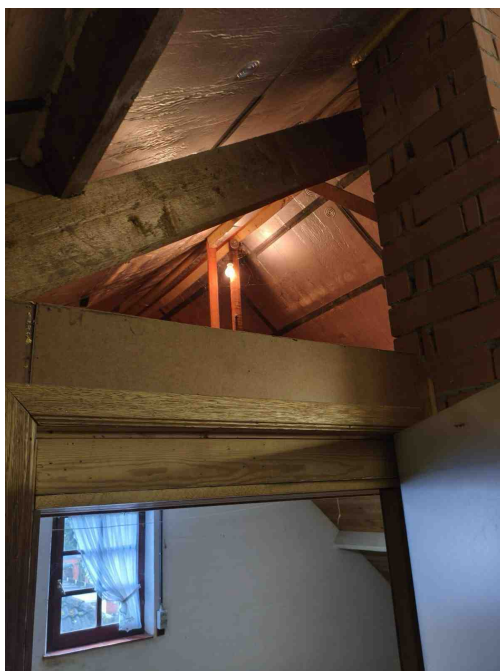
**T13** - Opbouwcontactdozen en/of -schakelaars zonder achterplaatje mogen niet rechtstreeks op een brandbare ondergrond bevestigd worden (Boek 1: 4.3.3.5).

*Opmerking: Zolder*

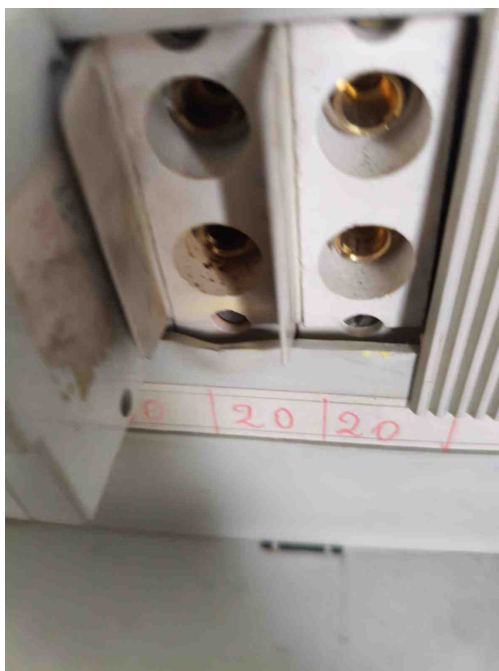
Thermische aftekening  
*Opmerking: Bord 1*

Thermische aftekening  
*Opmerking: Bord 1*
