**Verslag huishoudelijke elektrische installatie op laagspanning en zeer lage spanning****Algemeen:**

| Referentie: <b>010-20260211-03</b> | Datum controle: <b>11/02/2026</b> |

| Adres installatie: | <b>Pieter De Nefstraat 12, 2300 - Turnhout</b> | Nummer teller(s): | <b>1SAG1105483203</b> |

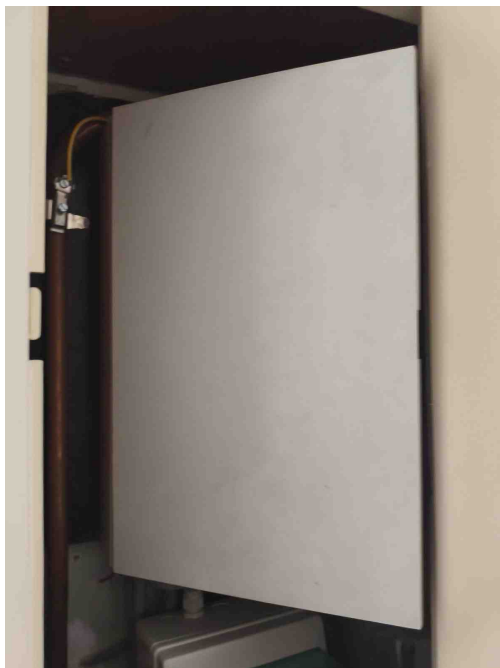
**B17** - De voedingsspanning is niet op elk bord vermeld (Boek 1: 3.1.3.3).

*Opmerking: Bord 1,2,3 en 4*

**B18** - Het volgnummer is niet op elk bord vermeld (Boek 1: 3.1.3.3).

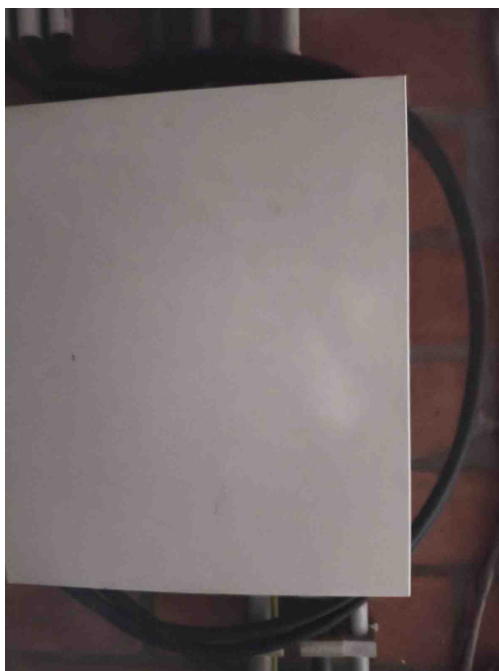
**B17** - De voedingsspanning is niet op elk bord vermeld (Boek 1: 3.1.3.3).  
*Opmerking: Bord 1,2,3 en 4*

**B18** - Het volgnummer is niet op elk bord vermeld (Boek 1: 3.1.3.3).  
*Opmerking: Bord 1,2,3 en 4*

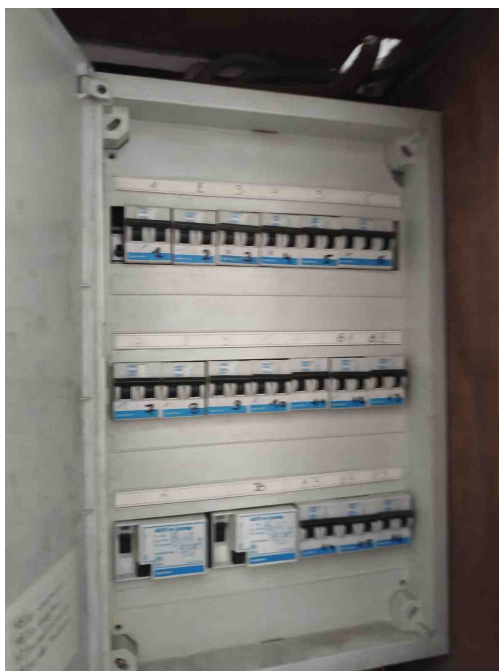
**B17** - De voedingsspanning is niet op elk bord vermeld (Boek 1: 3.1.3.3).  
*Opmerking: Bord 1,2,3 en 4*

**B18** - Het volgnummer is niet op elk bord vermeld (Boek 1: 3.1.3.3).  
*Opmerking: Bord 1,2,3 en 4*

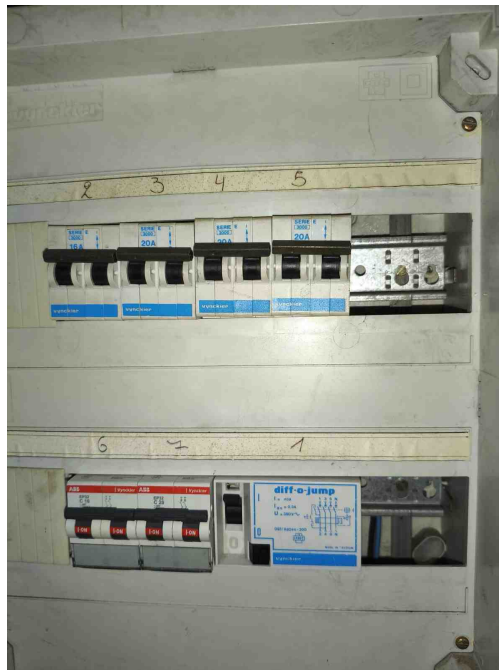
**B17** - De voedingsspanning is niet op elk bord vermeld (Boek 1: 3.1.3.3).

*Opmerking: Bord 1,2,3 en 4*

**B18** - Het volgnummer is niet op elk bord vermeld (Boek 1: 3.1.3.3).

**B06** - Het elektrisch verdeelbord heeft niet de minimale beschermingsgraad IPXX-B in een gewone ruimte (Boek 1: 4.2.2.3).

*Opmerking: Bord 3 en 4*

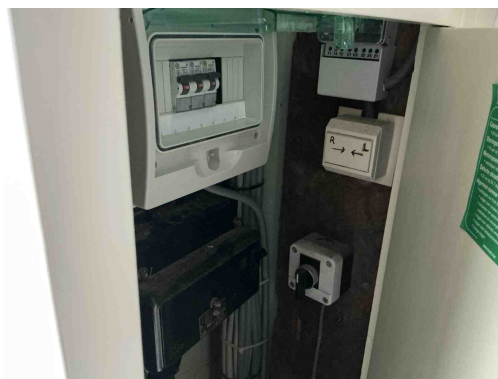
**B17** - De voedingsspanning is niet op elk bord vermeld (Boek 1: 3.1.3.3).  
*Opmerking: Bord 1,2,3 en 4*

**B18** - Het volgnummer is niet op elk bord vermeld (Boek 1: 3.1.3.3).  
*Opmerking: Bord 1,2,3 en 4*

**B06** - Het elektrisch verdeelbord heeft niet de minimale beschermingsgraad IPXX-B in een gewone ruimte (Boek 1: 4.2.2.3).  
*Opmerking: Bord 3 en 4*

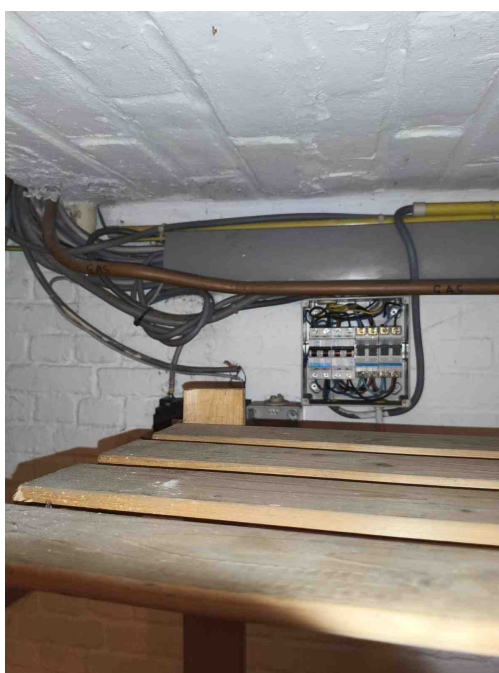
**B29** - Het elektrisch verdeelbord in een huishoudelijke ruimte is niet voorzien van een deur (Boek1: 5.3.5.1).  
*Opmerking: Bord 1*

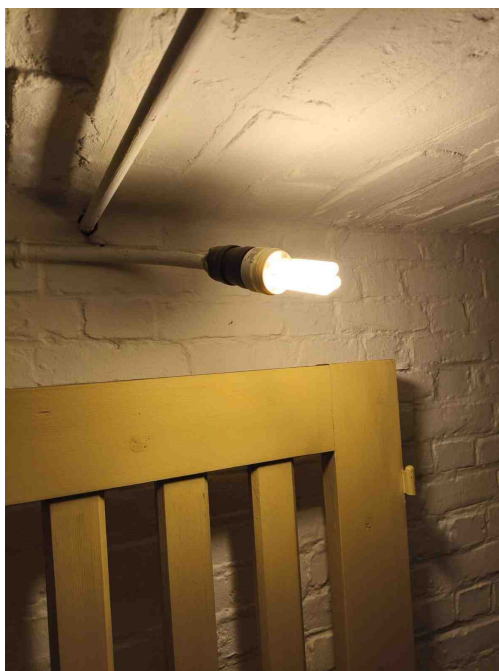
**T21** - Het elektrisch materieel is niet geplaatst volgens de voorschriften van de fabrikant/ regels van goed vakmanschap . (Boek 1: 1.4.1.3)

*Opmerking: Kelder en berging 1 ste verdiep en aarding bord 1*

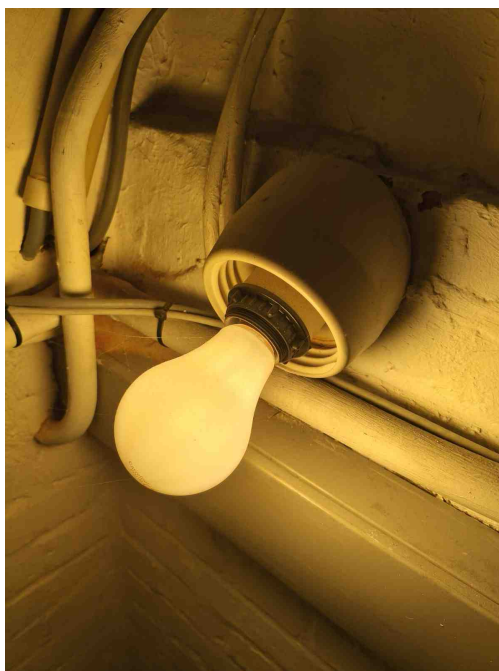
**T21** - Het elektrisch materieel is niet geplaatst volgens de voorschriften van de fabrikant/ regels van goed vakmanschap . (Boek 1: 1.4.1.3)

*Opmerking: Kelder en berging 1 ste verdiep en aarding bord 1*

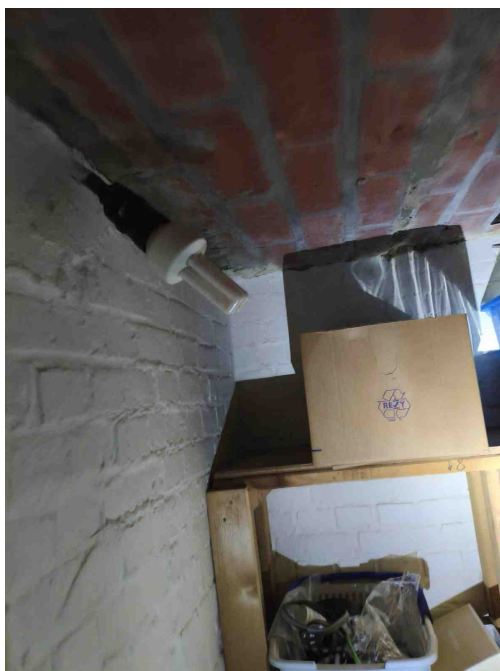
**T21** - Het elektrisch materieel is niet geplaatst volgens de voorschriften van de fabrikant/ regels van goed vakmanschap . (Boek 1: 1.4.1.3)

*Opmerking: Kelder en berging 1 ste verdiep en aarding bord 1*

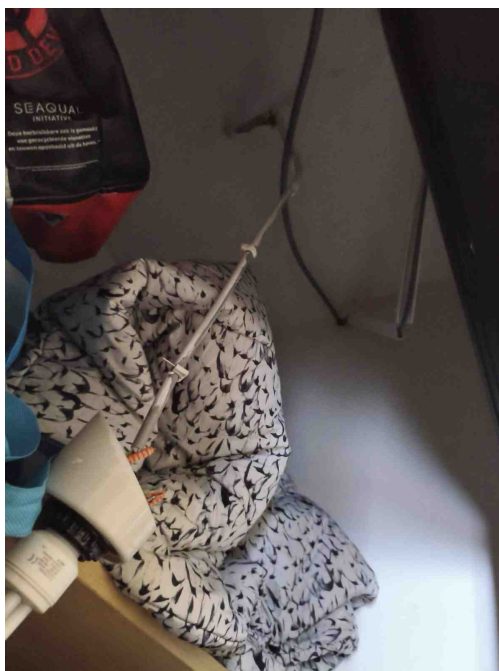
**T21** - Het elektrisch materieel is niet geplaatst volgens de voorschriften van de fabrikant/ regels van goed vakmanschap . (Boek 1: 1.4.1.3)

*Opmerking: Kelder en berging 1 ste verdiep en aarding bord 1*

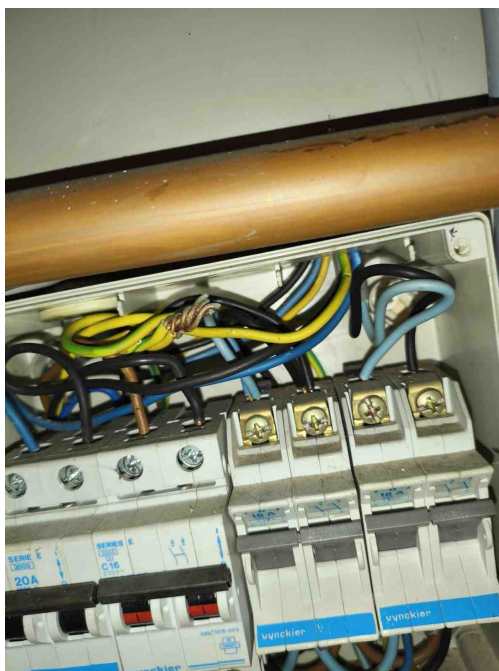
**T21** - Het elektrisch materieel is niet geplaatst volgens de voorschriften van de fabrikant/ regels van goed vakmanschap . (Boek 1: 1.4.1.3)

*Opmerking: Kelder en berging 1 ste verdiep en aarding bord 1*

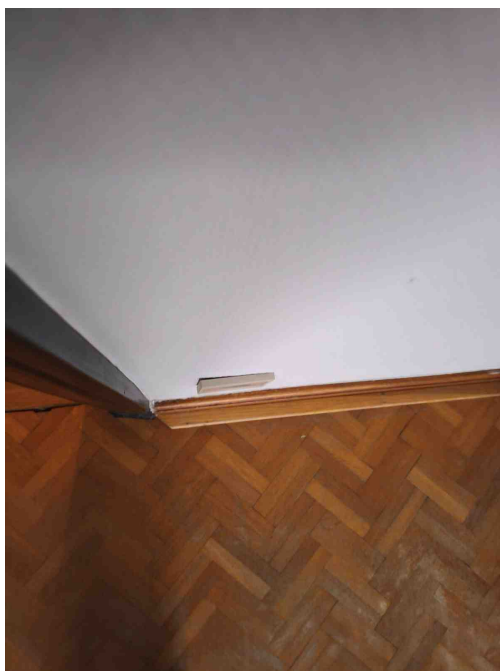
**T10** - Bepaalde contactdozen en/of schakelaars zijn niet degelijk bevestigd (Boek 1: 1.4.1.3).  
*Opmerking: Slaapkamer en wc beneden*

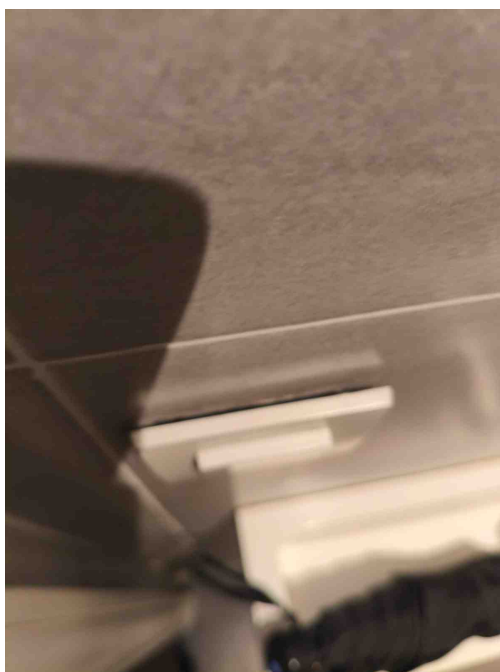
**T10** - Bepaalde contactdozen en/of schakelaars zijn niet degelijk bevestigd (Boek 1: 1.4.1.3).  
*Opmerking: Slaapkamer en wc beneden*

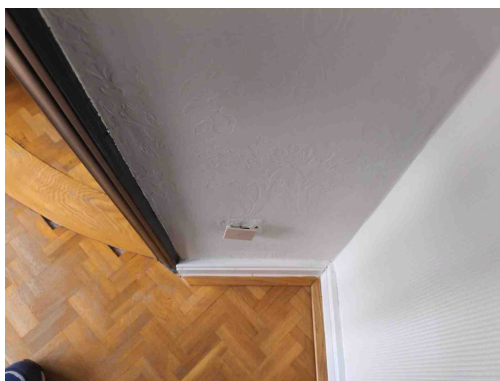
**T09** - Bepaalde contactdozen en/of schakelaars zijn beschadigd (Boek 1: 1.4.1.3).  
*Opmerking: Slaapkamer*

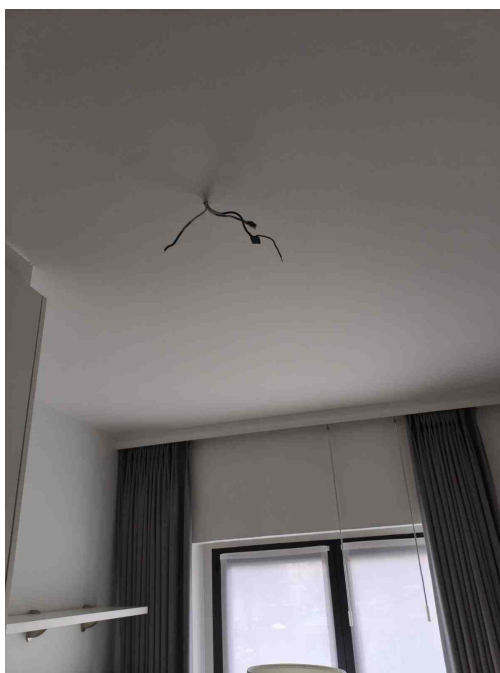
**C26** - De verbindingen zijn niet gebeurd in borden, in aftakdozen, aan de klemmen van contactdozen, schakelaars of in de verlichtingstoestellen (Boek 1: 5.2.6.1).  
*Opmerking: Slaapkamer en kelder*

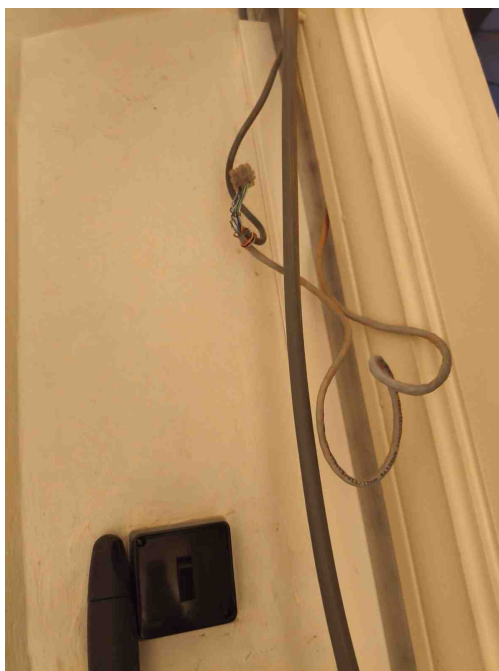
**C26** - De verbindingen zijn niet gebeurd in borden, in aftakdozen, aan de klemmen van contactdozen, schakelaars of in de verlichtingstoestellen (Boek 1: 5.2.6.1).

*Opmerking: Slaapkamer en kelder*

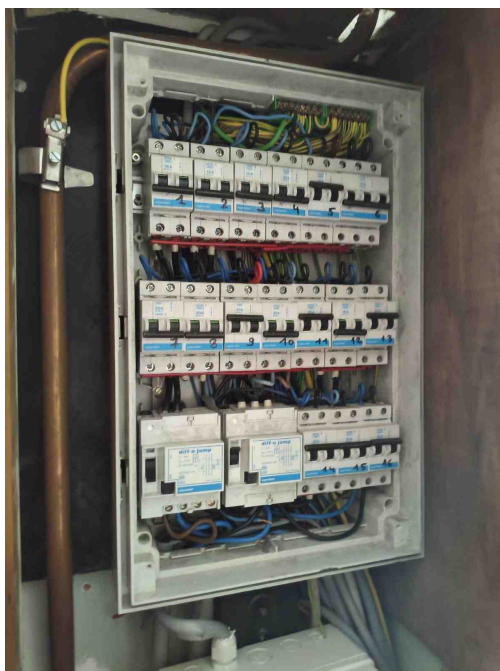
**I01** - De waarde van de isolatieweerstand per kring dient tenminste 0,50 Mohm (1000 x Utest) te zijn (Boek 1: 6.4.5.1).  
*Opmerking: Alle automaten dat af staan*

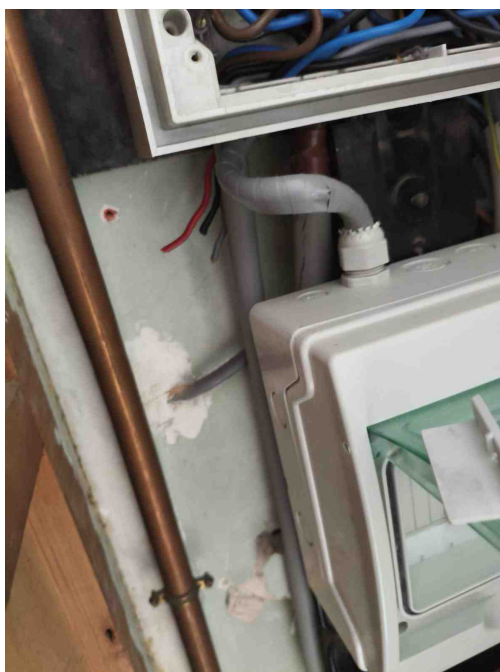
**C28** - Niet gebruikte leidingen onder spanning zijn niet op een degelijke manier geïsoleerd of verwijderd (Boek 1: 4.2.1.1).  
*Opmerking: Bord 3*

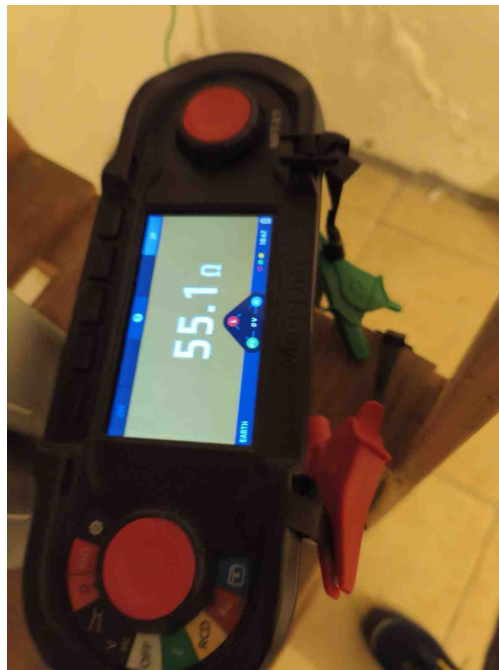
**A05** - De waarde van de spreidingsweerstand van de aardverbinding is te hoog (Boek 1: 5.4.2).  
*Opmerking: Algemeen*

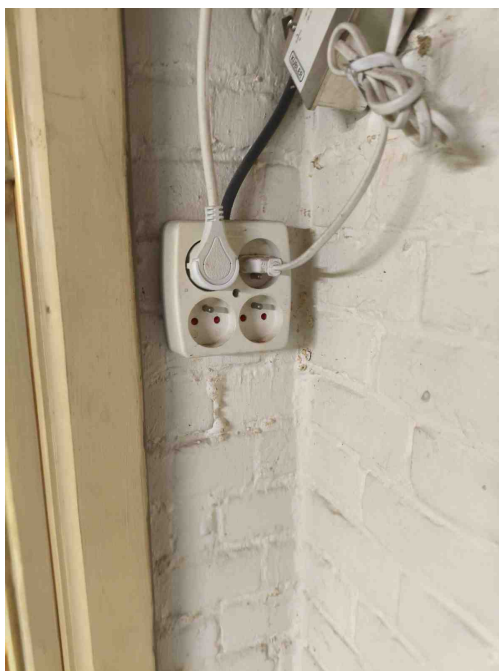
**C38** - Het gebruikte kabeltype (snoerkabel) voldoet niet aan de specificaties die van toepassing zijn op voedingsleidingen voor vaste installatie (Boek 1: 1.4.2.1, 5.2.6.2).

*Opmerking: Kelder*
