**Verslag huishoudelijke elektrische installatie op laagspanning en zeer lage spanning****Algemeen:**

| Referentie: <b>004-20260211-02</b> | Datum controle: <b>11/02/2026</b> |

| Adres installatie: <b>avenue des Ducs 98, 1970 - Wezembeek-Oppem</b> | Nummer teller(s): <b>1sag3100557797</b> |

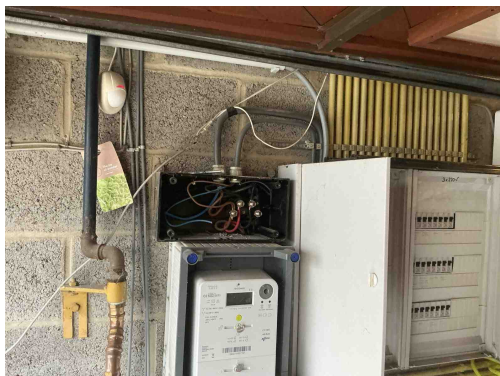
Meterbord verbinding is onderbroken  
*Opmerking: Oa voldoet niet aan de synergrid wetgeving*

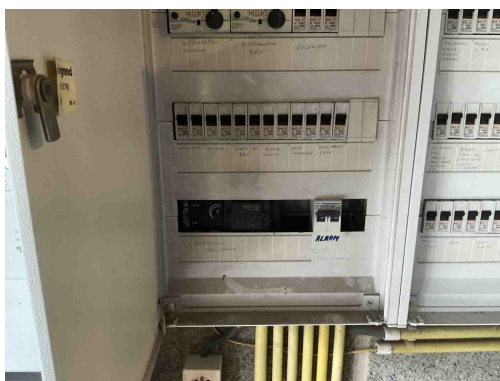
**B06** - Het elektrisch verdeelbord heeft niet de minimale beschermingsgraad IPXX-B in een gewone ruimte (Boek 1: 4.2.2.3).  
*Opmerking: Oa bord 1*

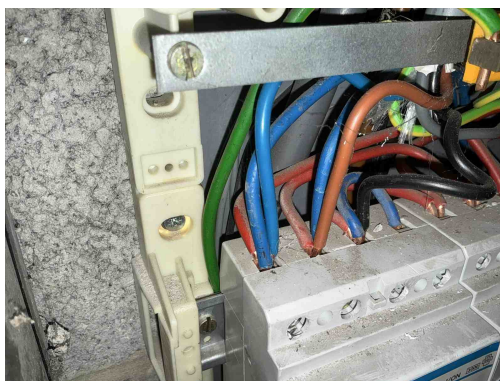
**T21** - Het elektrisch materieel is niet geplaatst volgens de voorschriften van de fabrikant/ regels van goed vakmanschap . (Boek 1: 1.4.1.3)

*Opmerking: Oa 3 verschillende secties in zelfde aansluiting bord 1, vijzen niet afgedekt bord 3*

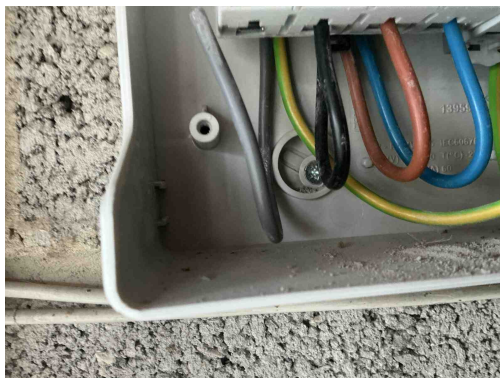
**T21** - Het elektrisch materieel is niet geplaatst volgens de voorschriften van de fabrikant/ regels van goed vakmanschap . (Boek 1: 1.4.1.3)

*Opmerking: Oa 3 verschillende secties in zelfde aansluiting bord 1, vijzen niet afgedekt bord 3*

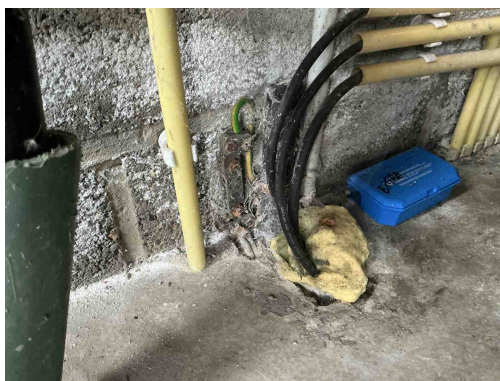
| <b>INFO</b> | Spreidingsweerstand niet kunnen uitvoeren omdat het aardingsonderbreker gecorrodeerd is |

**A11** - De aardingsonderbreker is niet op een normale manier bereikbaar (Boek 1: 5.4.3.5).  
*Opmerking: Oa Geroest*

**A01** - Een aardverbinding overeenkomstig de voorschriften ontbreekt (Boek 1: 5.4.2.1).  
*Opmerking: Oa gecorrodeerd*

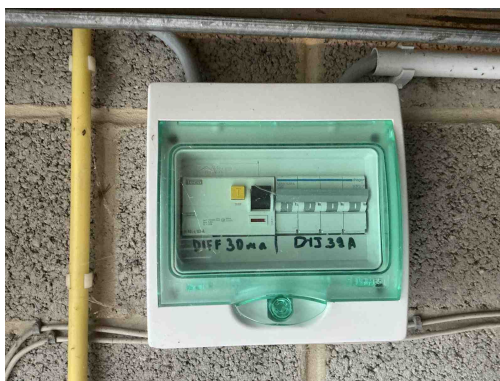
**B17** - De voedingsspanning is niet op elk bord vermeld (Boek 1: 3.1.3.3).  
*Opmerking: Oa bord 3*

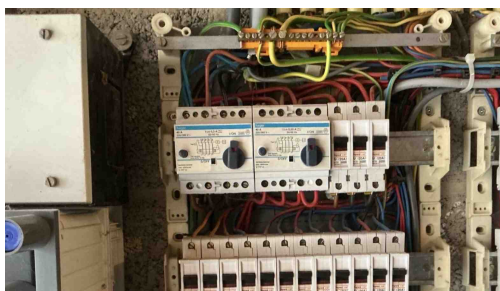
**D04** - De hoofddifferentieelstroominrichting is niet verzegelbaar (Boek 1: 4.2.4.3).

*Opmerking: Oa bord 1*

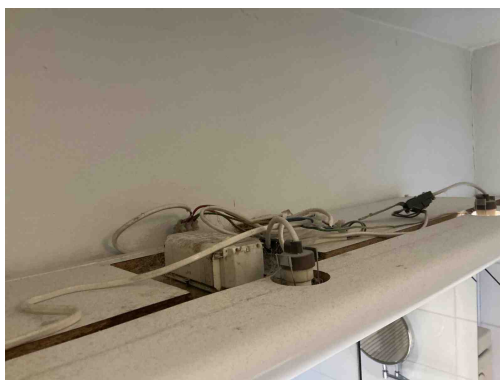
**C21** - Het gebruik van geleiders van het type VOB, zonder bijkomende afscherming is niet toegestaan (Boek 1: 5.2.9.6).

*Opmerking: Oa badkamer 1, garage, keuken, gang verdieping 1,..*

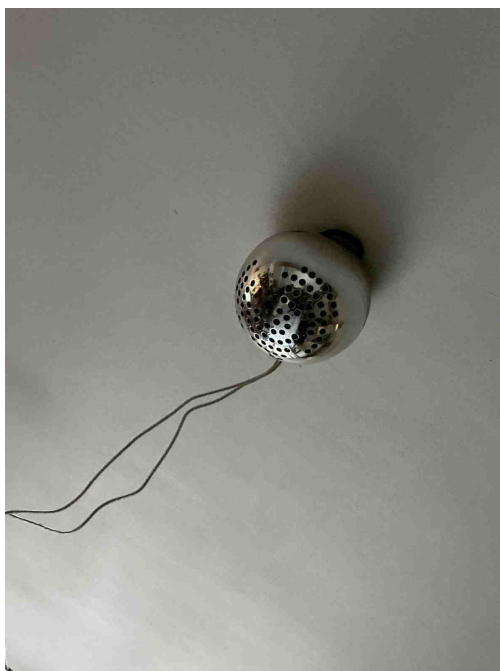
**C21** - Het gebruik van geleiders van het type VOB, zonder bijkomende afscherming is niet toegestaan (Boek 1: 5.2.9.6).  
*Opmerking: Oa badkamer 1, garage, keuken, gang verdieping 1,..*

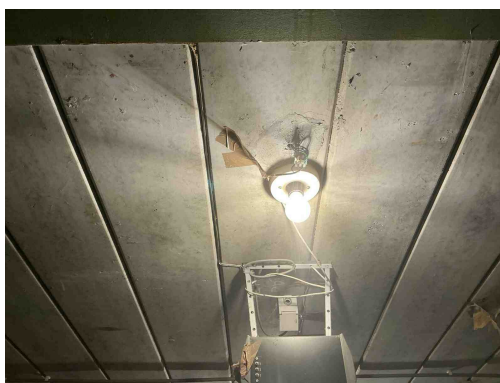
**C21** - Het gebruik van geleiders van het type VOB, zonder bijkomende afscherming is niet toegestaan (Boek 1: 5.2.9.6).  
*Opmerking: Oa badkamer 1, garage, keuken, gang verdieping 1,..*

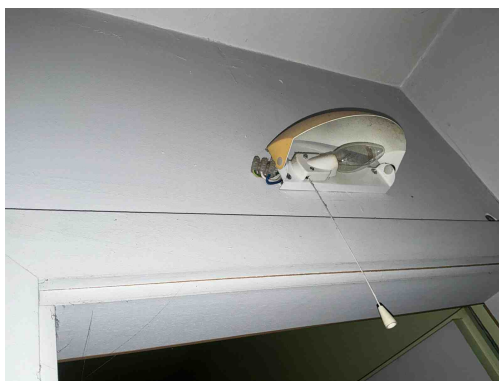
**C21** - Het gebruik van geleiders van het type VOB, zonder bijkomende afscherming is niet toegestaan (Boek 1: 5.2.9.6).  
*Opmerking: Oa badkamer 1, garage, keuken, gang verdieping 1,...*

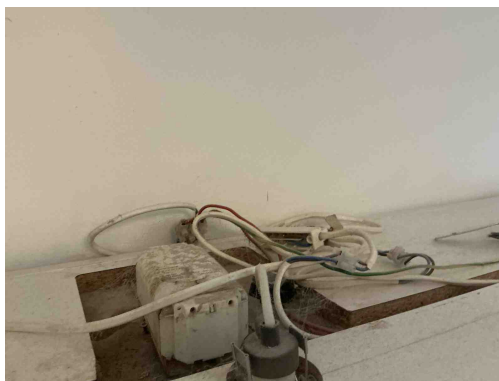
**C26** - De verbindingen zijn niet gebeurd in borden, in aftakdozen, aan de klemmen van contactdozen, schakelaars of in de verlichtingstoestellen (Boek 1: 5.2.6.1).  
*Opmerking: Oa boven kast badkamer, gang verdieping 1*

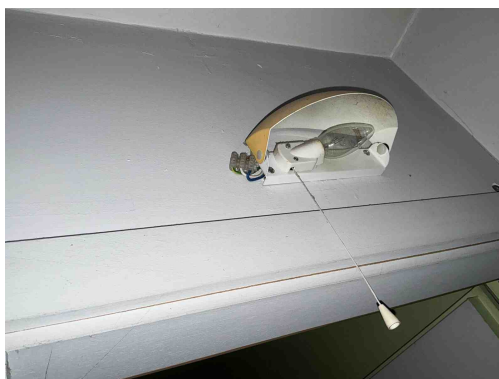
**C26** - De verbindingen zijn niet gebeurd in borden, in aftakdozen, aan de klemmen van contactdozen, schakelaars of in de verlichtingstoestellen (Boek 1: 5.2.6.1).

*Opmerking: Oa boven kast badkamer, gang verdieping 1*
