**Verslag huishoudelijke elektrische installatie op laagspanning en zeer lage spanning****Algemeen:**

| Referentie: <b>010-20260213-01</b> | Datum controle: <b>13/02/2026</b> |

| Adres installatie: <b>Graatakker 157, 2300 - Turnhout</b> | Nummer teller(s): <b>1SAG1105525437</b> |

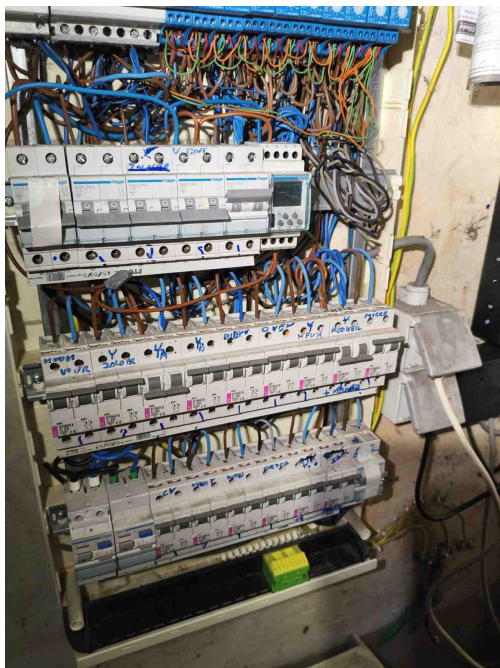
**I01** - De waarde van de isolatieweerstand per kring dient tenminste 0,50 Mohm (1000 x Utest) te zijn (Boek 1: 6.4.5.1).  
*Opmerking: De automaten dat af staan*

**D04** - De hoofddifferentieelstroominrichting is niet verzegelbaar (Boek 1: 4.2.4.3).  
*Opmerking: Bord 1*

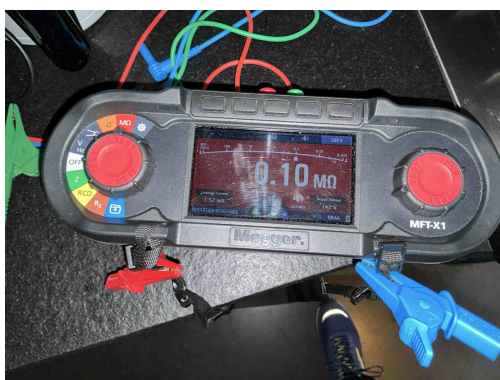
**I01** - De waarde van de isolatieweerstand per kring dient tenminste 0,50 Mohm (1000 x Utest) te zijn (Boek 1: 6.4.5.1).  
*Opmerking: De automaten dat af staan*

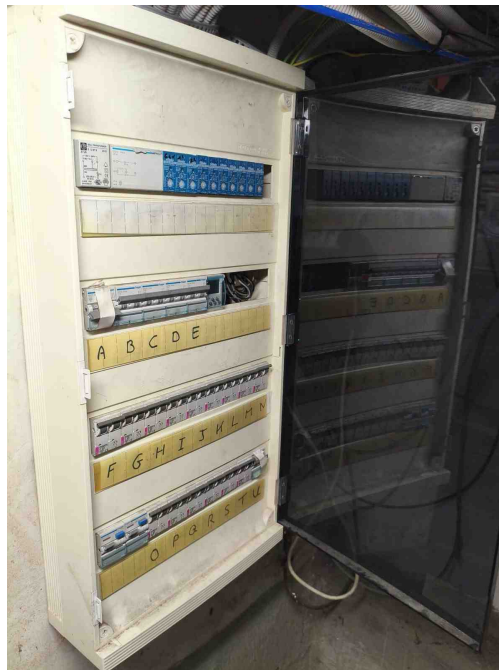
**B17** - De voedingsspanning is niet op elk bord vermeld (Boek 1: 3.1.3.3).  
*Opmerking: Bord1*

**B06** - Het elektrisch verdeelbord heeft niet de minimale beschermingsgraad IPXX-B in een gewone ruimte (Boek 1: 4.2.2.3).  
*Opmerking: Bord 1*

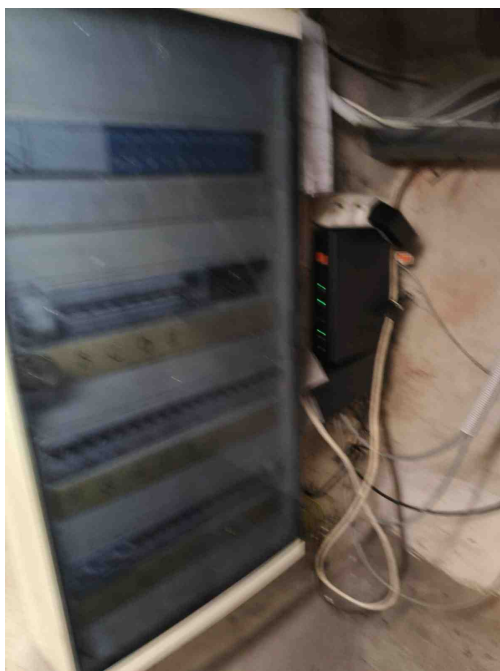
**B17** - De voedingsspanning is niet op elk bord vermeld (Boek 1: 3.1.3.3).  
*Opmerking: Bord1*

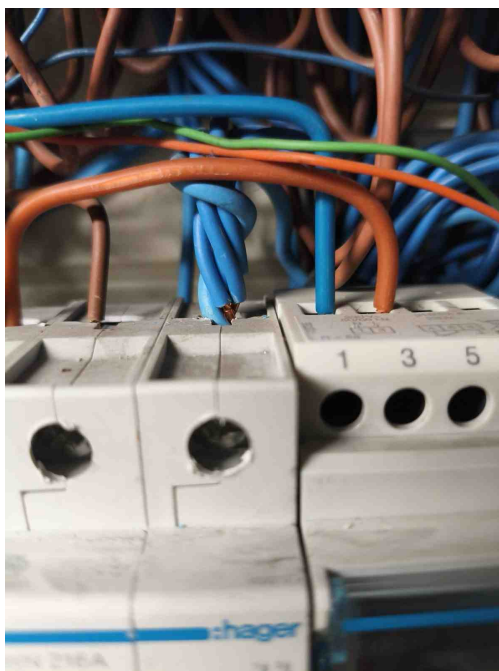
**T21** - Het elektrisch materieel is niet geplaatst volgens de voorschriften van de fabrikant/ regels van goed vakmanschap . (Boek 1: 1.4.1.3)

*Opmerking: Uitgang automaat en vijzen bord niet afgedekt*

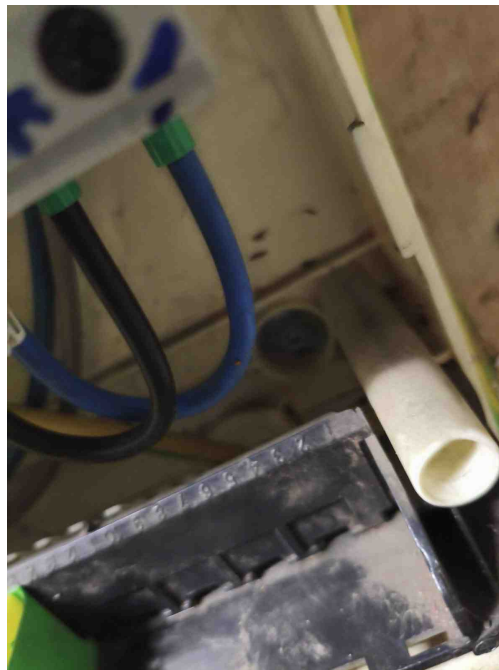
**T21** - Het elektrisch materieel is niet geplaatst volgens de voorschriften van de fabrikant/ regels van goed vakmanschap . (Boek 1: 1.4.1.3)

*Opmerking: Uitgang automaat en vijzen bord niet afgedekt*

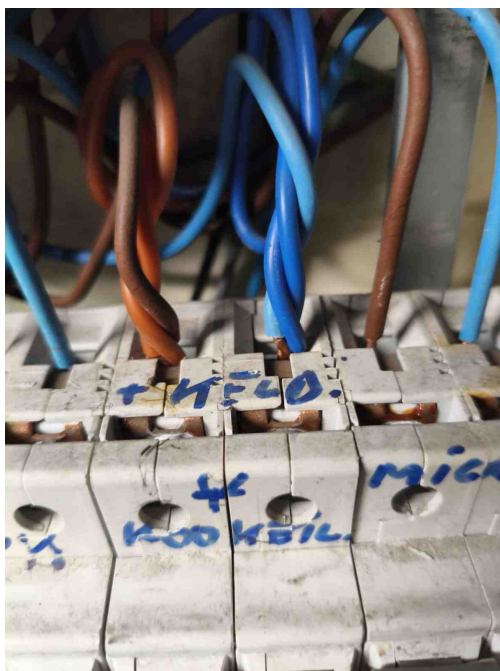
**T21** - Het elektrisch materieel is niet geplaatst volgens de voorschriften van de fabrikant/ regels van goed vakmanschap . (Boek 1: 1.4.1.3)

*Opmerking: Uitgang automaat en vijzen bord niet afgedekt*

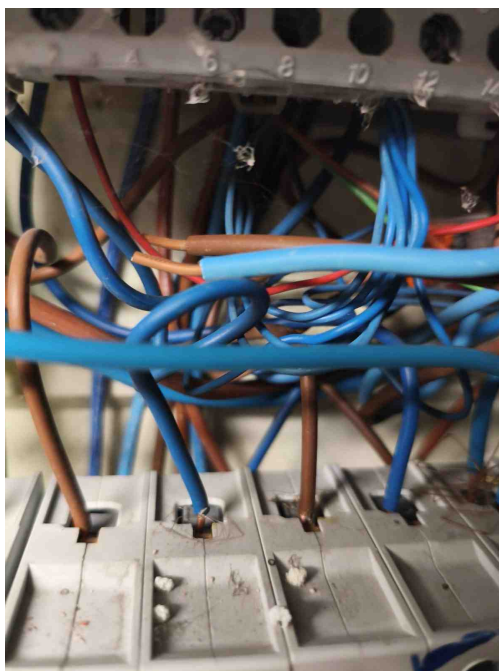
**C28** - Niet gebruikte leidingen onder spanning zijn niet op een degelijke manier geïsoleerd of verwijderd (Boek 1: 4.2.1.1).  
*Opmerking: Bord 1 gang 2 de verdiep*

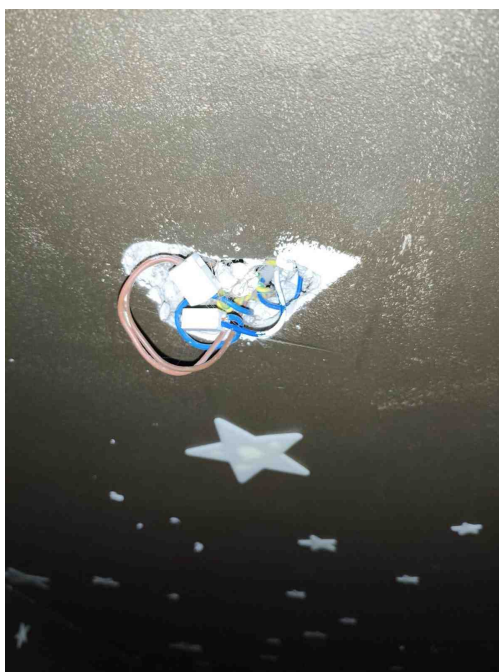
**C28** - Niet gebruikte leidingen onder spanning zijn niet op een degelijke manier geïsoleerd of verwijderd (Boek 1: 4.2.1.1).  
*Opmerking: Bord 1 gang 2 de verdiep*

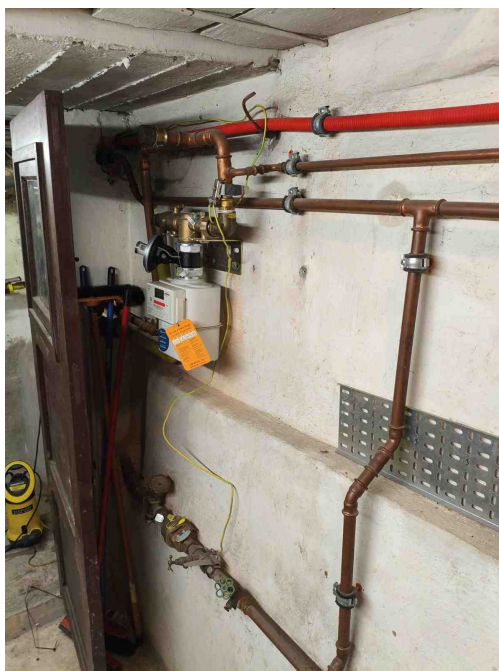
**E02** - De hoofdequipotentiale verbindingen zijn onvolledig (Boek 1: 4.2.3.2).  
*Opmerking: Aarding onderbroken*

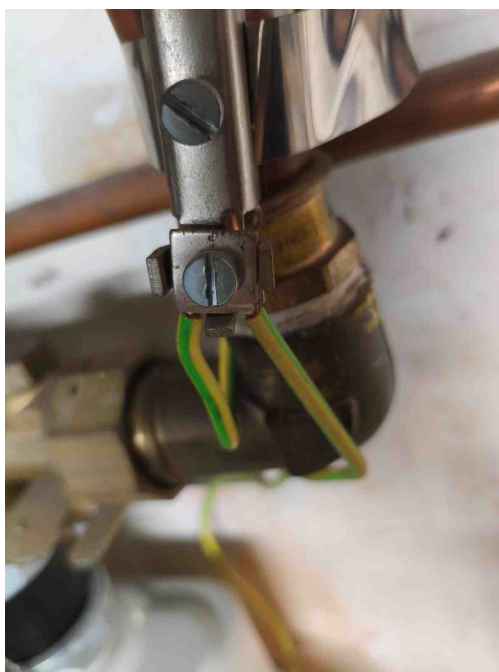
**E02** - De hoofdequipotentiale verbindingen zijn onvolledig (Boek 1: 4.2.3.2).  
*Opmerking: Aarding onderbroken*

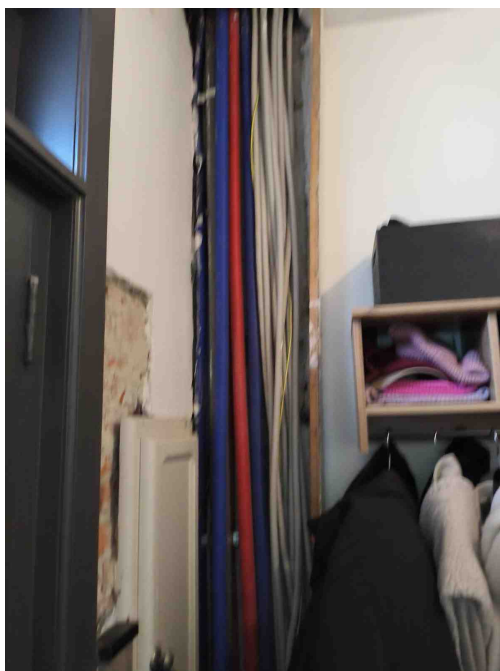
**C13** - Onvoldoende bevestiging van de leiding(en) (Boek 1: 5.2.9.5).  
*Opmerking: Gang*

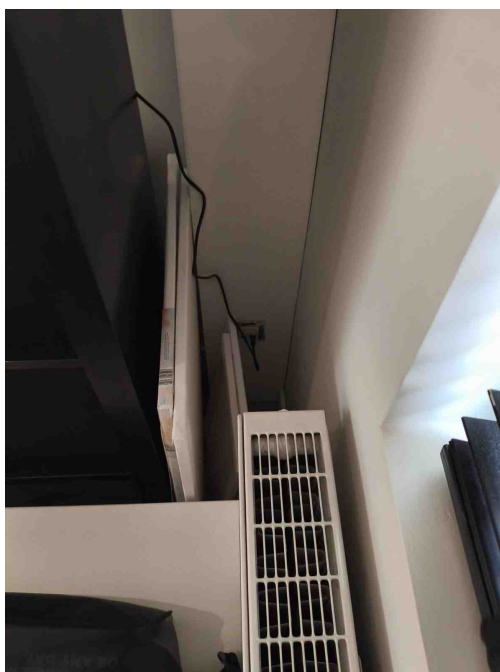
**T09** - Bepaalde contactdozen en/of schakelaars zijn beschadigd (Boek 1: 1.4.1.3).  
*Opmerking: Eetplaats*

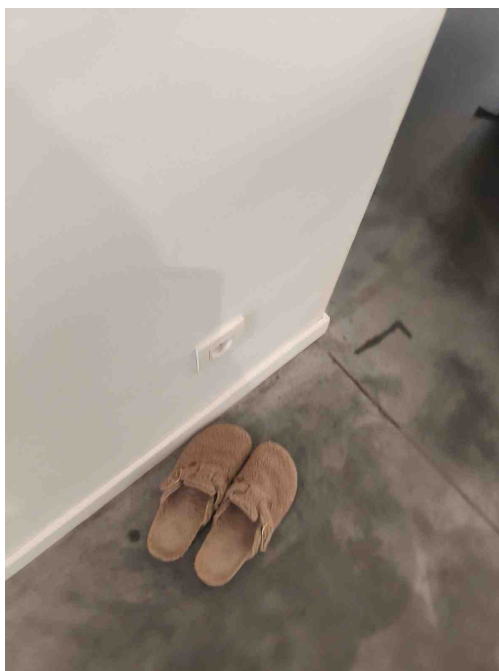
**T10** - Bepaalde contactdozen en/of schakelaars zijn niet degelijk bevestigd (Boek 1: 1.4.1.3).  
*Opmerking: Eetplaats*

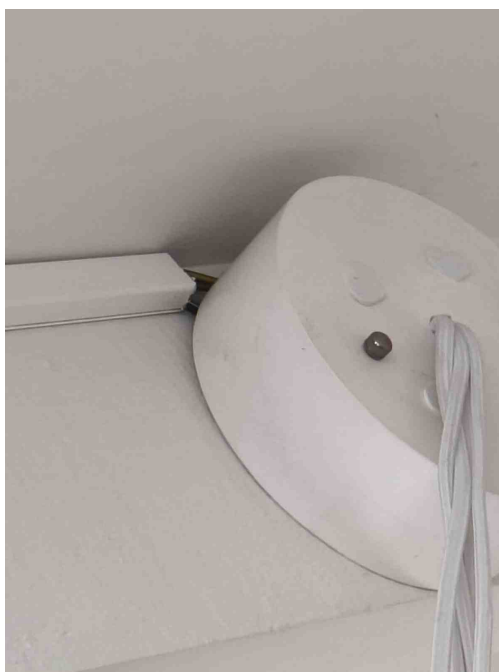
**C21** - Het gebruik van geleiders van het type VOB, zonder bijkomende afscherming is niet toegestaan (Boek 1: 5.2.9.6).  
*Opmerking: Slaapkamer*
