# Asbestinventarisatetest

Sint-Katarinaplein 1/22, 3500 Hasselt

Attestnummer : **20230821-000429.000**

Uitgegeven op : **21.08.2023**

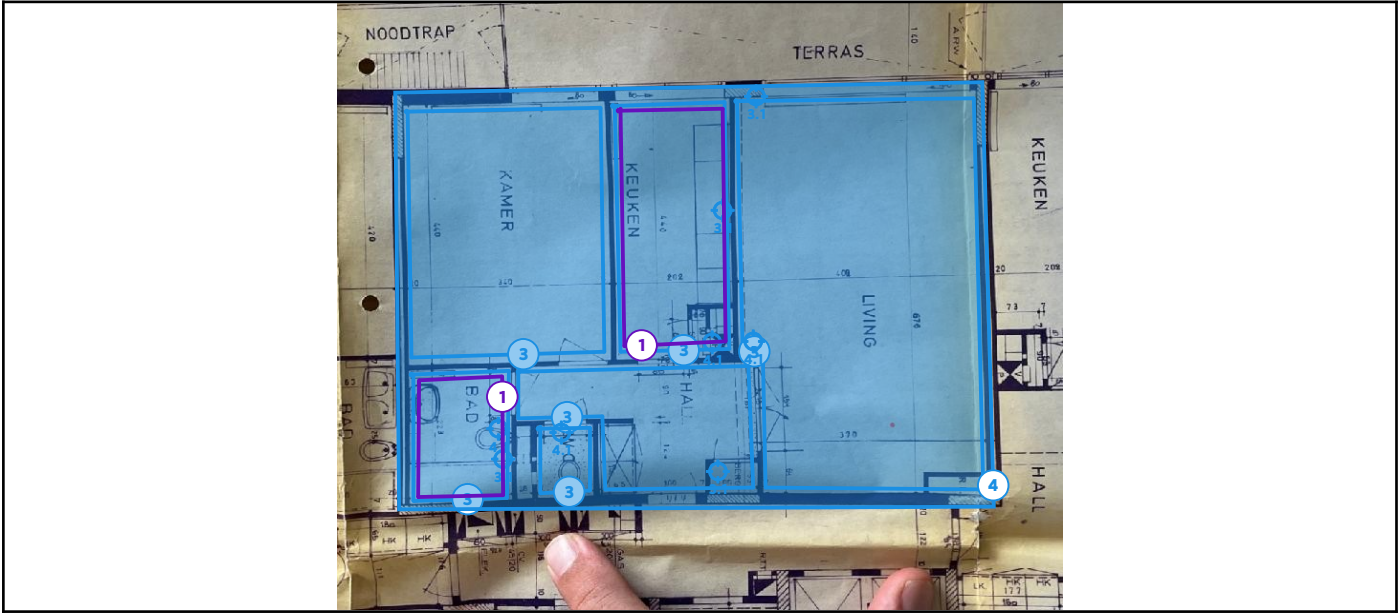
# Plan 1.1: Appartement

| Beschrijving | Type | Actie |
|---|---|---|
| 1. Tegellijm badkamer/keuken | Advies | - |
| 3. Pleisterwerk muren | Geen asbest | - |
| 3.1 Code: 1 | Mengmonster | - |
| 4. Pleisterwerk plafond | Geen asbest | - |
| 4.1 Code: 2 | Mengmonster | - |

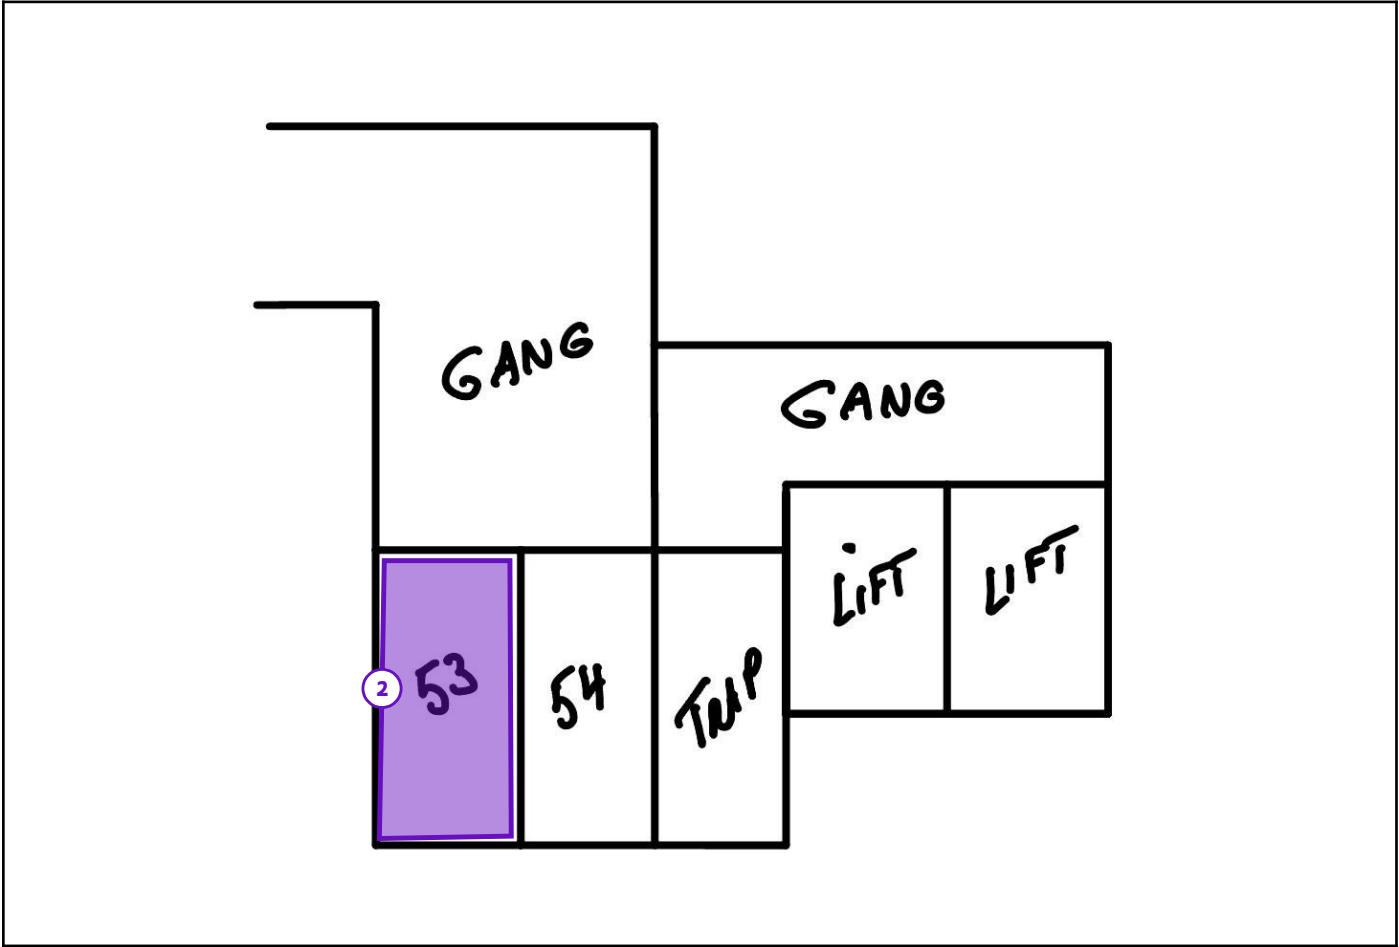
# Plan 2.1: Berging

| Beschrijving | Type | Actie |
|---|---|---|
| 2. Kelderberging nr 53 | Advies | - |

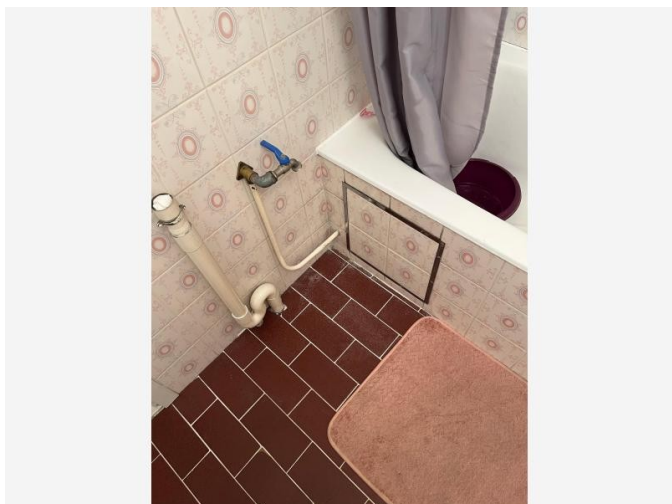
Vrije foto

Er is geen data gekend van het plaatsen van de wandtegels.

Mogelijk bevindt er zich asbestverdachte tegellijm achter de wandtegels. Dit was niet waarneembaar, er waren geen bestaande beschadigingen of openingen in de wandtegels.

| Identificatiemethode | asbesthoudende lijm bij faience tegels werd gebruikt tot midden jaren 80 |

Bij verwijderen van de muurtegels een extra staalname laten uitvoeren ter controle.

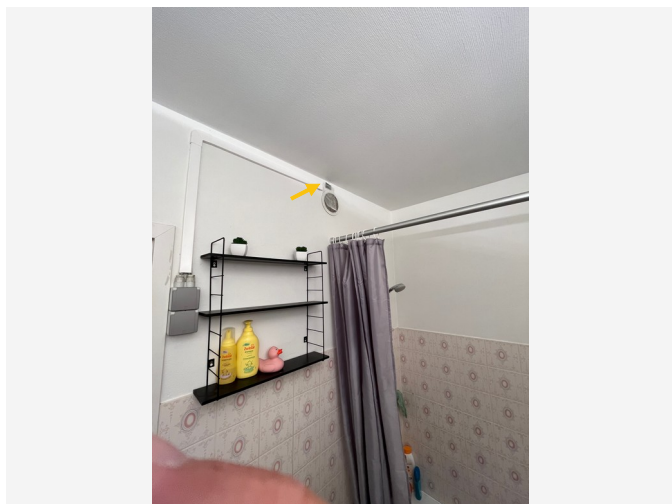
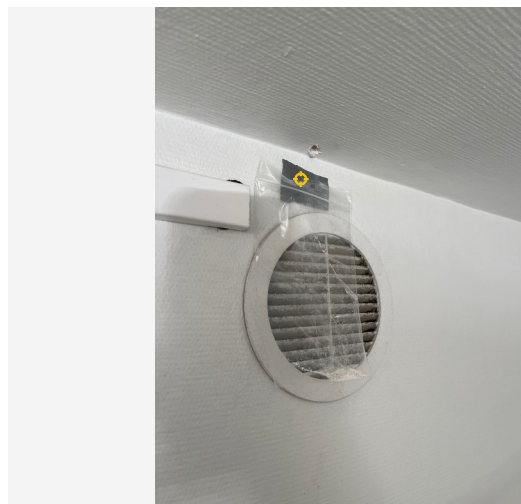
## Fiche 4: Pleisterwerk plafond

Geen asbest

| # | Type | Referentie | Resultaat |
|---|---|---|---|
| 4.1 | Mengmonster | 2 | Geen asbest |

| Beschrijving | Pleisterwerk plafond |
| Bindmiddel van materiaal | Gips - kalk |

| Hoeveelheid (oppervlakte - dikte - aantal) | <ul style="list-style-type: none"> <li>• 70,00 m<sup>2</sup> - 1,00 cm - 1 stuk</li> </ul> |
