# Asbestinventarisatetest

Aandorenstraat 32, 3300 Tienen

Attestnummer : **20250821-000374.000**

Uitgegeven op : **21.08.2025**

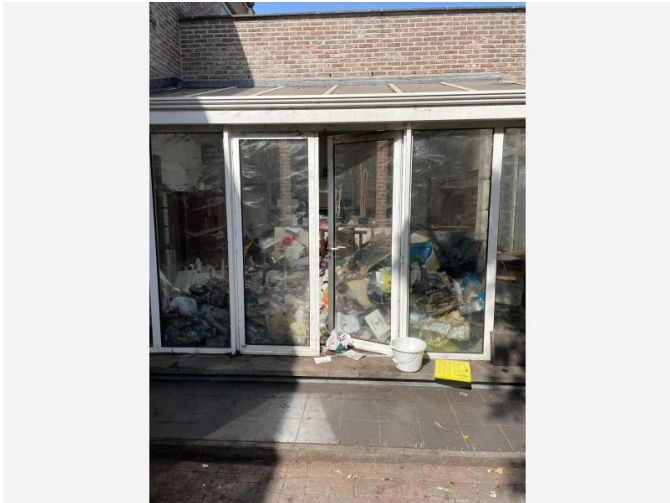
*Situeringsfoto*

**Reden:** Het onderzoek kan niet uitgevoerd worden binnen de bepalingen van de Welzijnswet

**Uitleg van de asbestdeskundige:** De gehele woning ligt vol met afval (materiaal) tot 1m hoog, je krijgt er geen toegang in op een veilige manier.

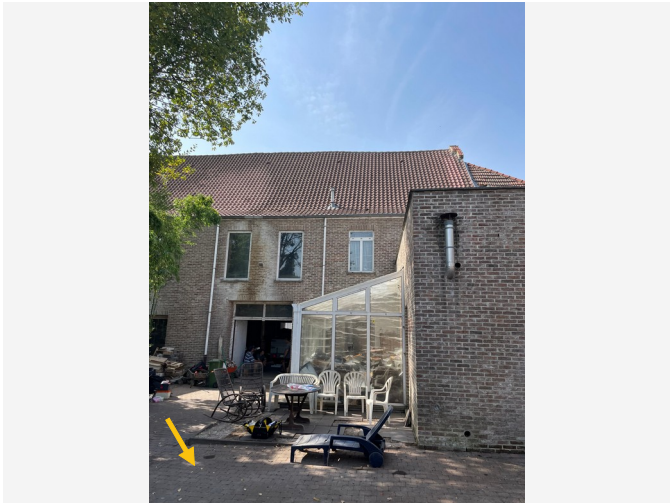
Vrije foto

Verharding bestaat uit betonklinker.

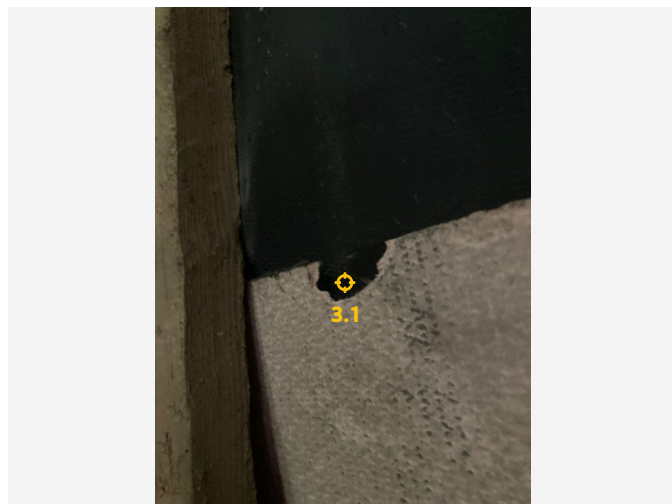
## Fiche 3: onderdak

Geen asbest

| # | Type | Referentie | Resultaat |
|---|---|---|---|
| 3.1 | Puntmonster | mmo1 | Geen asbest |

| Beschrijving | onderdak |
| Primaire drager | Schuin dak |
| Bindmiddel van materiaal | Cement |
| Hoeveelheid (oppervlakte - dikte - aantal) | • 500,00 m <sup>2</sup> - 0,50 cm - 1 stuk |
