# Asbestinventarisatetest

Attestnummer : 20250904-000020.000

# Zone 1: Bijgebouw

## Plan 1.1: Garagebox

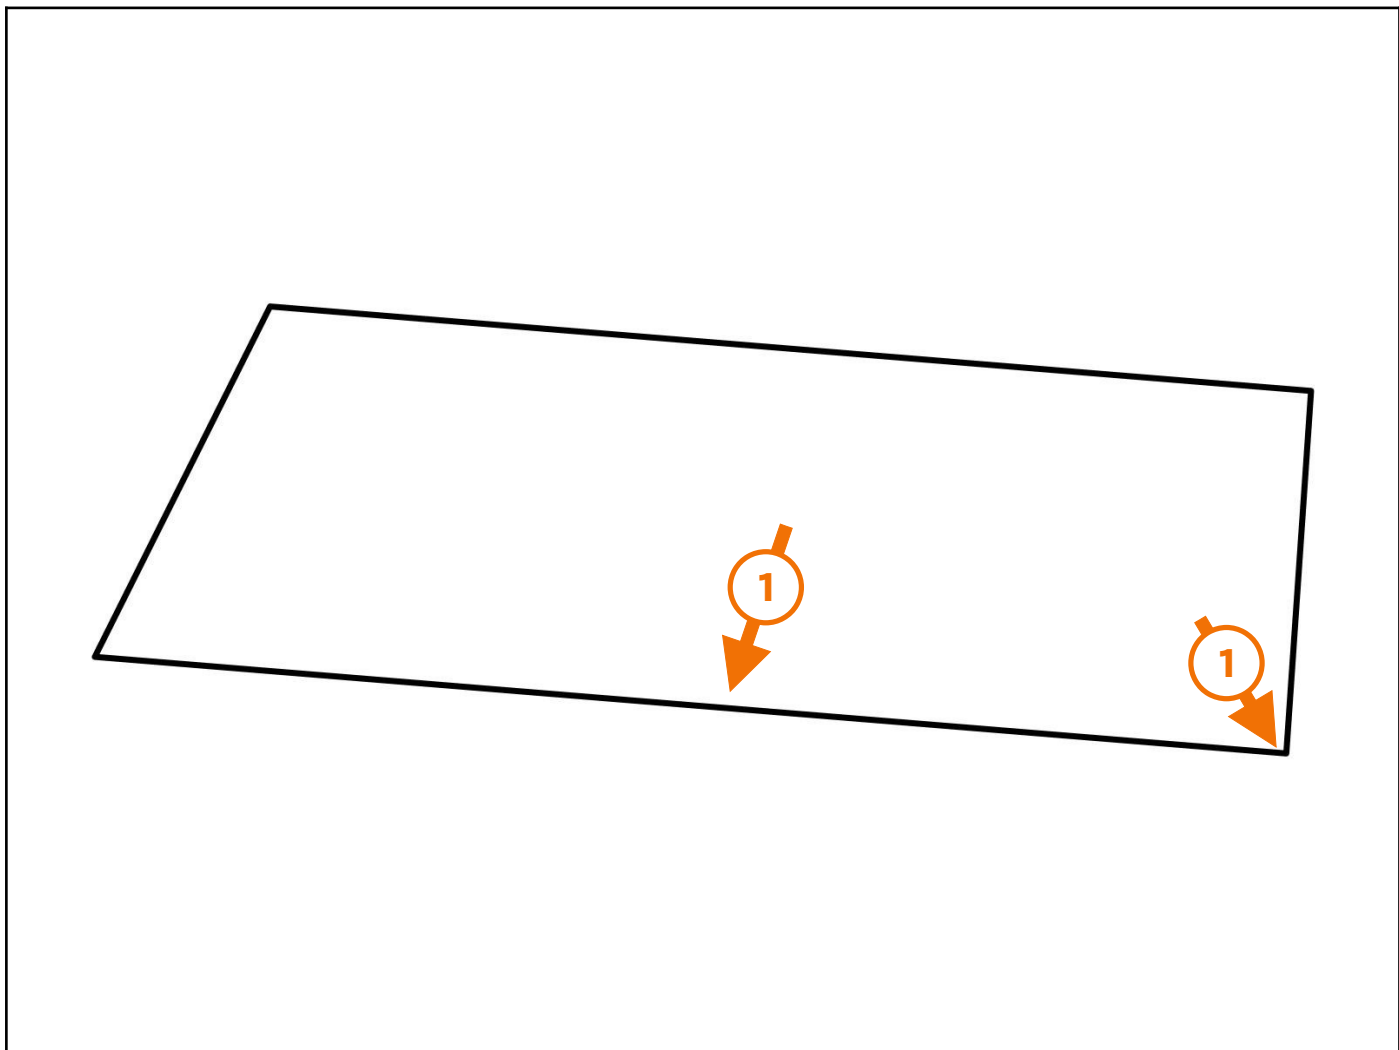
Beschrijving	Type	Actie
1. Bakeliet schakelaars/stopcontacten	Asbestmateriaal	<a href="#">Verwijderen</a>

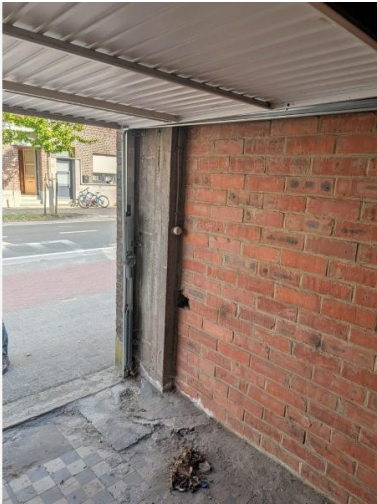
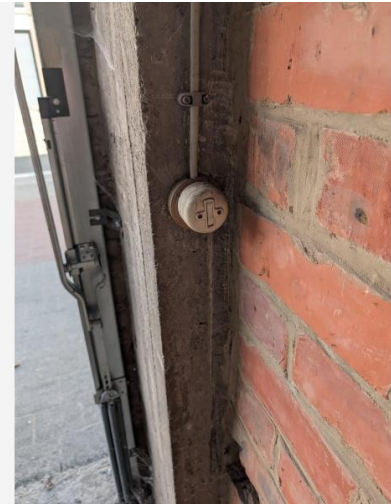
Overzichtsfoto

Detailfoto

Eindbeoordeling materiaalrisico

Verhoogd materiaalrisico en/of verhoogde kans op vezelvrijgave

Gebondenheid	Categorie 1: hechtgebonden in oorsprong
Asbestsoort (vezeltype)	Crocidoliet aanwezig
Asbestconcentratie	Laag (< 50%)
Afschermingsgraad van het gehele materiaal	Geheel of deels (ook) vrij aan de binnenlucht
Toestand van het materiaal	Licht beschadigd, licht verweerd. Intact calciumsilicaatmateriaal of categorie III 'gebondenheid'

Beschrijving	Bakeliet schakelaars/stopcontacten
Omgeving	Binnen
Primaire drager	Communicatie en elektrische infrastructuur en uitrusting
Asbestmateriaal	Plaat, paneel, tablet - Type Bakeliet
Bindmiddel van asbestmateriaal	Kunststof of -hars
Gebondenheid op basis van bindmiddel	Hecht
Hoeveelheid (oppervlakte - dikte - aantal)	<ul style="list-style-type: none"><li>• 0,10 m<sup>2</sup> - 1,00 cm - 1 stuk</li></ul>
Totaal volume	0,001 m <sup>3</sup>
Eenvoudig bereikbaar	Ja
Bevestigingswijze	<ul style="list-style-type: none"><li>• Geschroefd</li></ul>
Identificatiemethode	Vaststelling zonder monstername
Destructieve handeling voor identificatie	Nee
Opmerking	De hoeveelheid is een schatting.

- Zorg voor een veilig beheer. Vermijd het beschadigen van het asbestmateriaal. Controleer de toestand jaarlijks op wijzigingen.
- Voer bijkomende staalname(s) uit.

- Eenvoudige handelingen: mag via doe-het-zelf of door werknemer(s) met opleidingsattest eenvoudige handelingen  
Deze toepassing kan door een aannemer die over een opleidingsattest eenvoudige handelingen beschikt of door een particulier (doe-het-zelf), verwijderd worden indien er geen verhoogd risico op vrijgave van asbestvezels (max. concentratie 0,01 vezels/cm<sup>3</sup> - CODEX Art. VI.3-54) ontstaat en de toepassing voorafgaand wordt gefixeerd/bevochtigd; de individuele elementen zonder machinale werktuigen (boormachine, slijpschijf, hogedrukreiniger,...) en zonder breken of gooien een voor een losgemaakt worden; en ten slotte dubbel en luchtdicht verpakt weggevoerd worden naar een erkend afvalpunt (recyclagepark).
