# Asbestinventarisatetest

Bronstraat 7/4, 1731 Asse

Attestnummer : 20250415-000435.000

Uitgegeven op : 15.04.2025

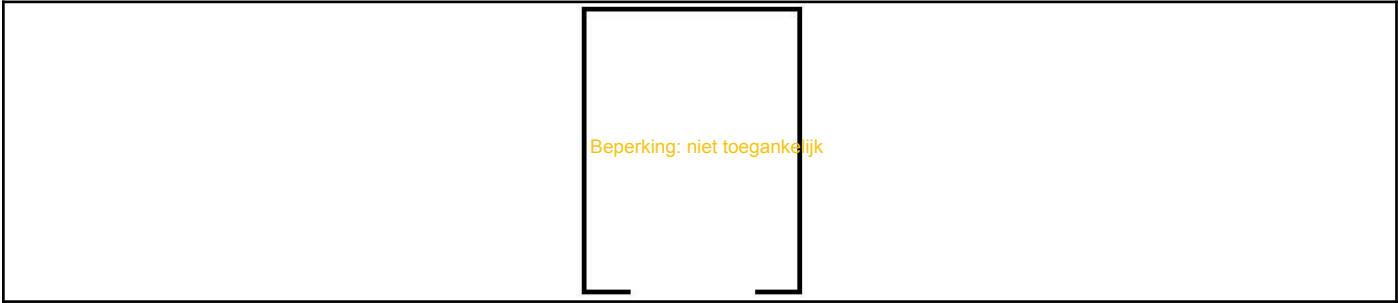
# Plan 1.2: Privatieve berging

| Beschrijving | Type | Actie |
|---|---|---|
| 1. Privatieve berging | Beperking | - |
