# Asbestinventarisatetest

Jozef Van Hovestraat 19, 1950 Kraainem

Attestnummer : 20230308-000213.000

Uitgegeven op : 08.03.2023

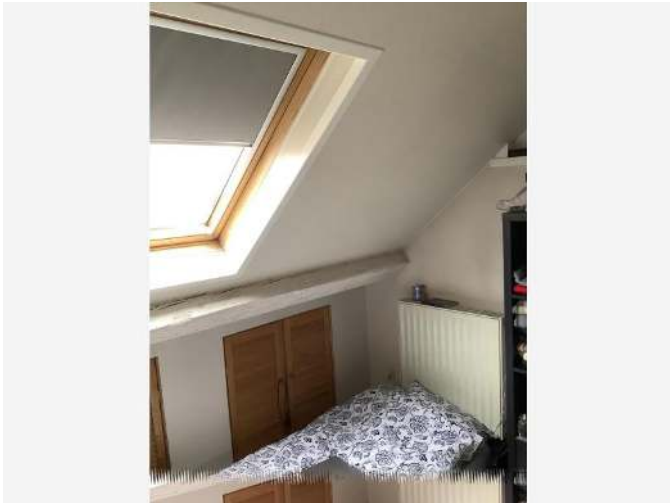
Vrije foto

Na visuele en auditieve vaststelling concluderen we dat de plafonds volgens plan valse plafonds zijn

| Identificatiemethode | Vaststelling & expertise (niet-asbestverdacht) |
| Primaire drager | Plafond |

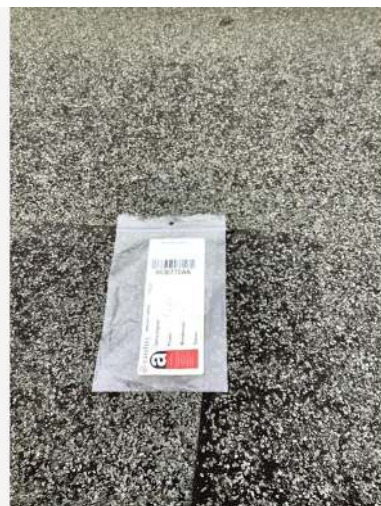
## Fiche 3: Roofing

Geen asbest

| # | Type | Referentie | Resultaat |
|---|---|---|---|
| 3.1 | Puntmonster | M03 | Geen asbest |

| Beschrijving | Roofing |
| Primaire drager | Schuin dak |
| Bindmiddel van materiaal | Bitumen (roofing, teer, asfalt) |

| Hoeveelheid (oppervlakte - aantal) | <ul style="list-style-type: none"> <li>• 11,00 m<sup>2</sup> - 1 stuk</li> </ul> |

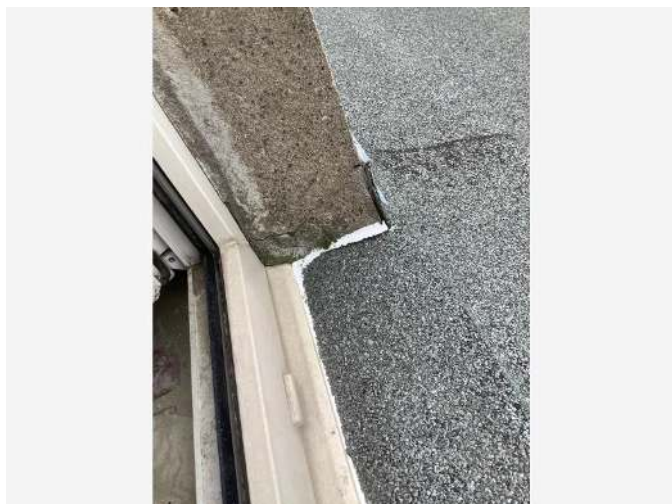
Geen asbest

| # | Type | Referentie | Resultaat |
|---|---|---|---|
| 4.1 | Puntmonster | M04 | Geen asbest |

| Beschrijving | Mastiek |
| Primaire drager | Wandopening verticaal (raam, deur, ...) |
| Bindmiddel van materiaal | Kitten, mastiek, pasta |

| Hoeveelheid (gewicht - aantal) | <ul style="list-style-type: none"> <li>• 1,00 kg - 1 stuk</li> </ul> |

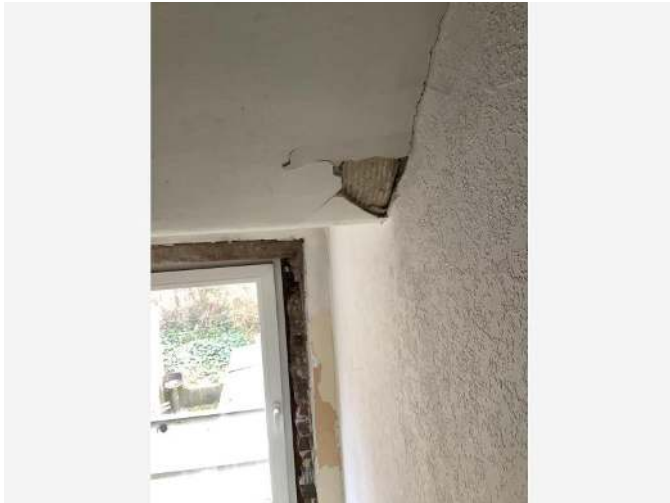
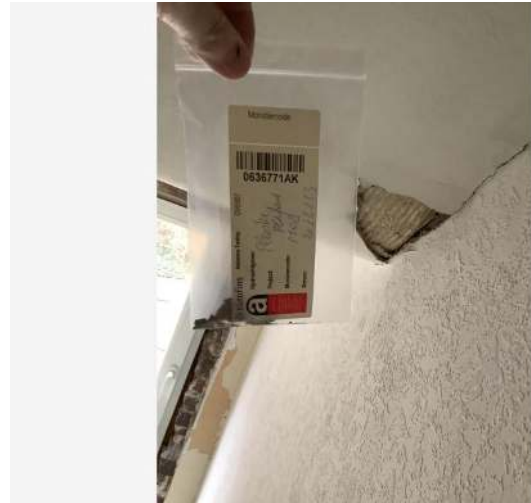
## Fiche 6: Pleisterwerk plafond

Geen asbest

| # | Type | Referentie | Resultaat |
|---|---|---|---|
| 6.1 | Mengmonster | M02 | Geen asbest |

| Beschrijving | Pleisterwerk plafond |
| Primaire drager | Plafond |
| Bindmiddel van materiaal | Gips - kalk |

| Hoeveelheid (oppervlakte - dikte - aantal) | <ul style="list-style-type: none"> <li>• 6,00 m<sup>2</sup> - 2,00 cm - 1 stuk</li> </ul> |
