# Asbestinventarisatetest

Veldstraat 125, 9470 Denderleeuw

Attestnummer : 20260216-000461.000

Uitgegeven op : 16.02.2026

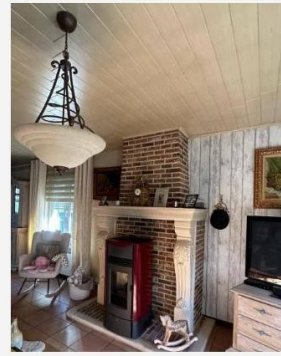
Situeringfoto

### Informatie over een materiaal dat de asbestdeskundige niet kan waarnemen of vaststellen

Onderliggende lagen niet inspecteerbaar.

| Basis voor advies | Beoordeling op basis van expertise met een vaststelling door de asbestdeskundige. |
| Primaire drager | Plafond |

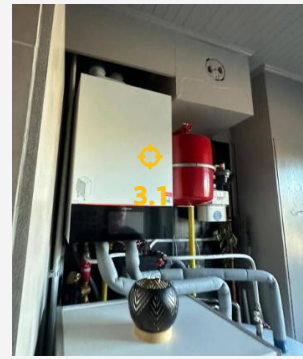
## Fiche 3: Pleisterwerk muur

Geen asbest

## Conclusie

| # | Type | Referentie | Resultaat |
|---|---|---|---|
| 3.1 | Mengmonster | MM01 Pleisterwerk muur | Geen asbest |

| Beschrijving | Pleisterwerk muur |
| Bindmiddel van materiaal | Gips - kalk |
| Gebondenheid op basis van bindmiddel | Niet-hechtgebonden |
| Hoeveelheid (oppervlakte - dikte - aantal) | • 90,00 m <sup>2</sup> - 0,69 cm - 1 stuk |

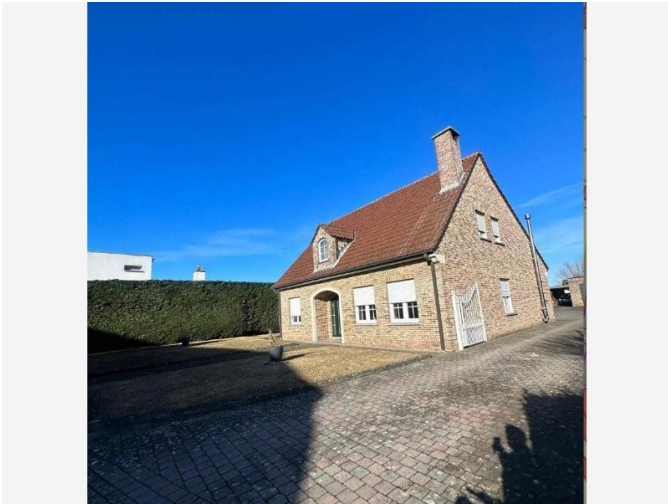
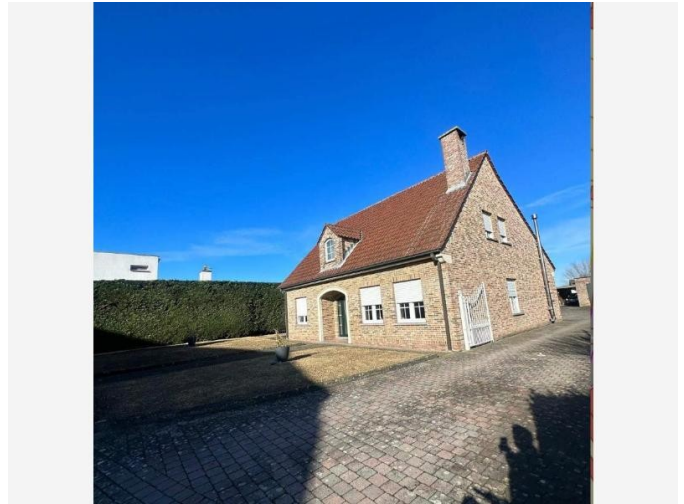
## Fiche 9: Dakbeddeking

| Beschrijving | Notitie | Terug te vinden op plannen |
|---|---|---|
| Fiche 9: Dakbeddeking | - | Plan 1.3: DAKPLAN |
