## Verslag huishoudelijke elektrische installatie op laagspanning en zeer lage spanning

| Referentie: <b>010-20260216-01</b> | Datum controle: <b>16/02/2026</b> |

| Adres installatie: | <b>Taeymanslaan 16, 2300 - Turnhout</b> | Nummer teller(s): | <b>1SAG1100022317</b> |

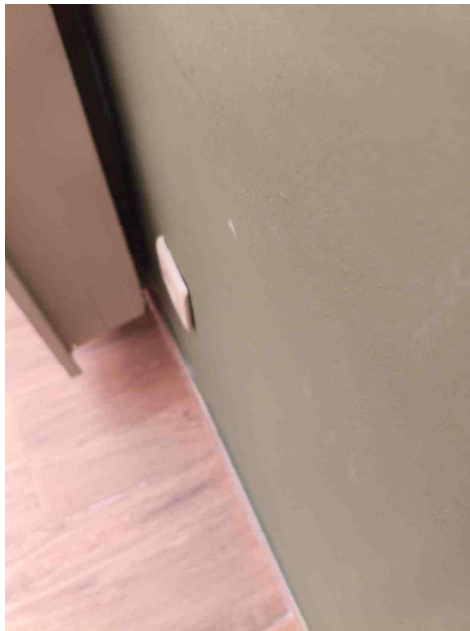
**T10** - Bepaalde contactdozen en/of schakelaars zijn niet degelijk bevestigd (Boek 1: 1.4.1.3).  
*Opmerking: Oa Keuken , terras, slaapkamer*

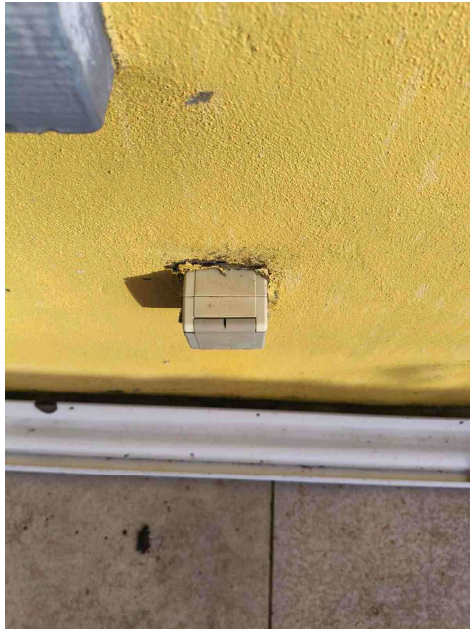
**T10** - Bepaalde contactdozen en/of schakelaars zijn niet degelijk bevestigd (Boek 1: 1.4.1.3).  
*Opmerking: Oa Keuken , terras, slaapkamer*

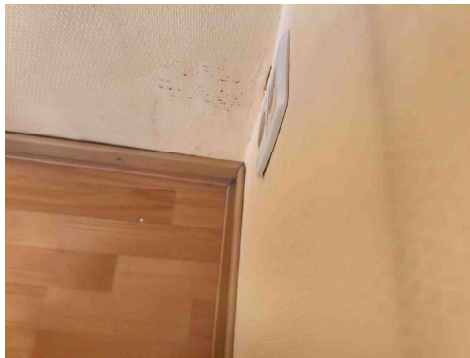
**T10** - Bepaalde contactdozen en/of schakelaars zijn niet degelijk bevestigd (Boek 1: 1.4.1.3).  
*Opmerking: Oa Keuken , terras, slaapkamer*

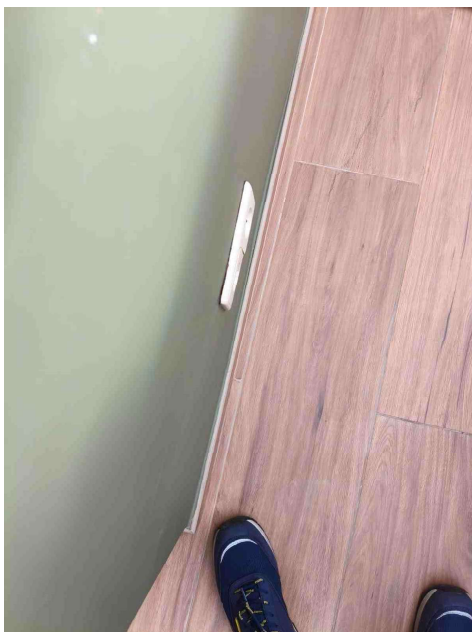
**T10** - Bepaalde contactdozen en/of schakelaars zijn niet degelijk bevestigd (Boek 1: 1.4.1.3).  
*Opmerking: Oa Keuken , terras, slaapkamer*

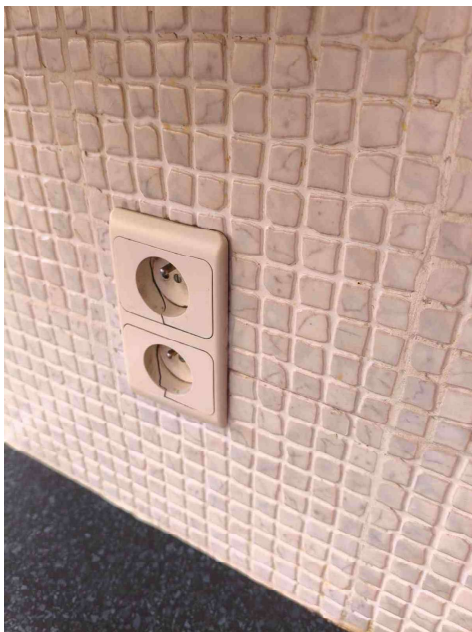
**T09** - Bepaalde contactdozen en/of schakelaars zijn beschadigd (Boek 1: 1.4.1.3).  
*Opmerking: Oa Living en keuken*

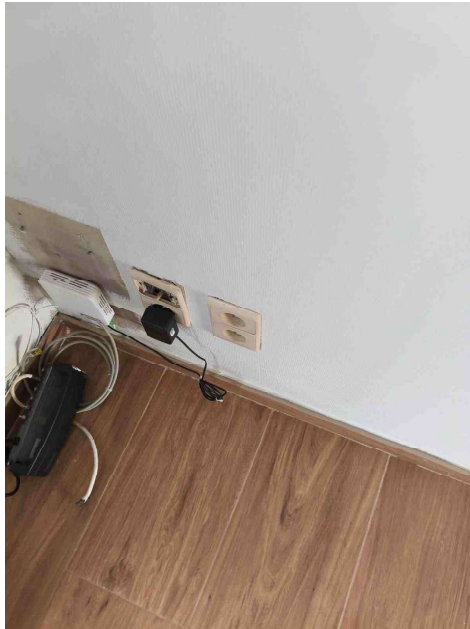
**T09** - Bepaalde contactdozen en/of schakelaars zijn beschadigd (Boek 1: 1.4.1.3).  
*Opmerking: Oa Living en keuken*

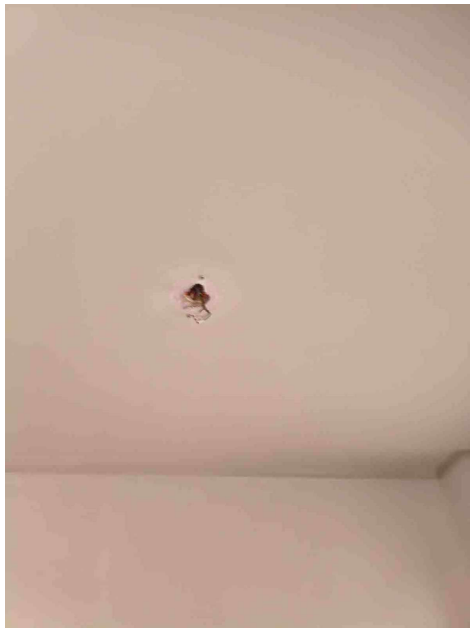
**C28** - Niet gebruikte leidingen onder spanning zijn niet op een degelijke manier geïsoleerd of verwijderd (Boek 1: 4.2.1.1).  
*Opmerking: Oa Verlichtingspunten bloot koper gang en living en kelder*

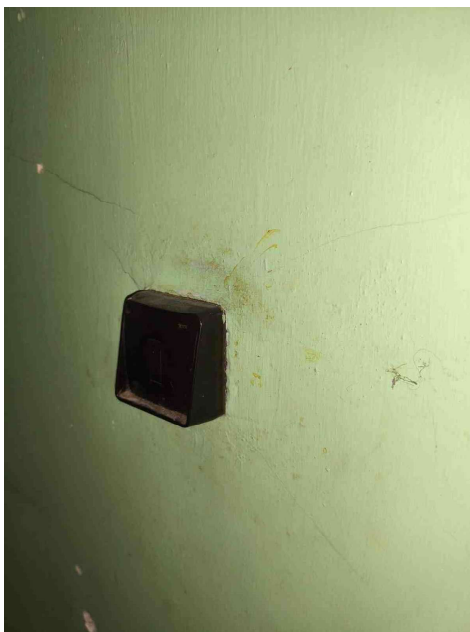
**C28** - Niet gebruikte leidingen onder spanning zijn niet op een degelijke manier geïsoleerd of verwijderd (Boek 1: 4.2.1.1).  
*Opmerking: Oa Verlichtingspunten bloot koper gang en living en kelder*

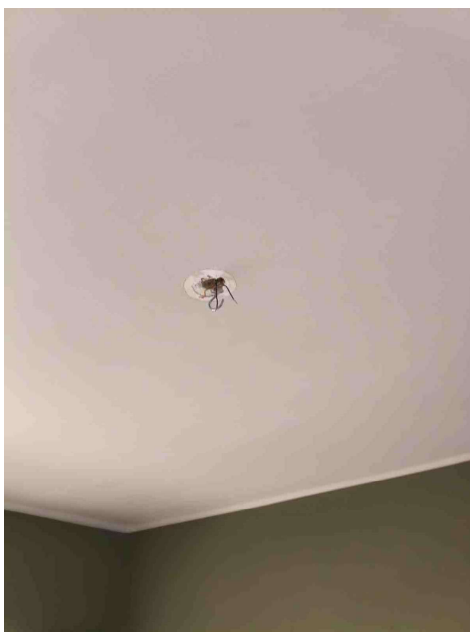
**C28** - Niet gebruikte leidingen onder spanning zijn niet op een degelijke manier geïsoleerd of verwijderd (Boek 1: 4.2.1.1).  
*Opmerking: Oa Verlichtingspunten bloot koper gang en living en kelder*

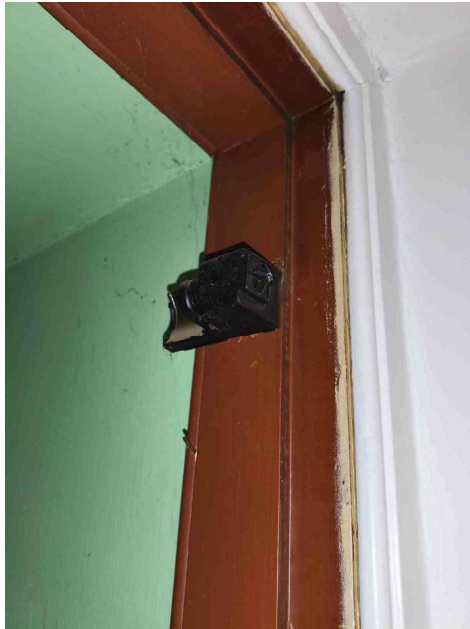
**C28** - Niet gebruikte leidingen onder spanning zijn niet op een degelijke manier geïsoleerd of verwijderd (Boek 1: 4.2.1.1).  
*Opmerking: Oa Verlichtingspunten bloot koper gang en living en kelder*

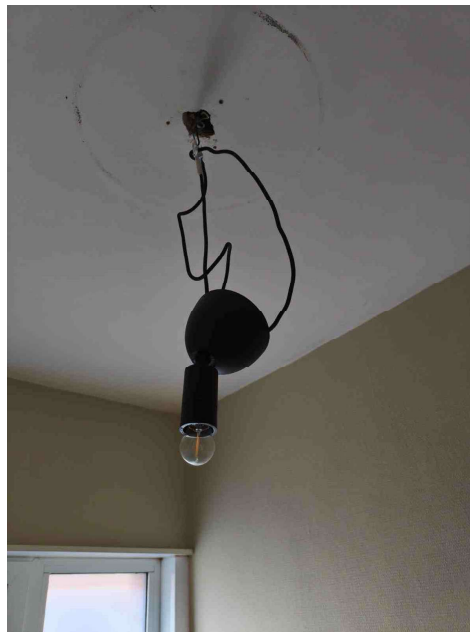
**T21** - Het elektrisch materieel is niet geplaatst volgens de voorschriften van de fabrikant/ regels van goed vakmanschap . (Boek 1: 1.4.1.3)

*Opmerking: Oa Verlichting gelijkvloers*

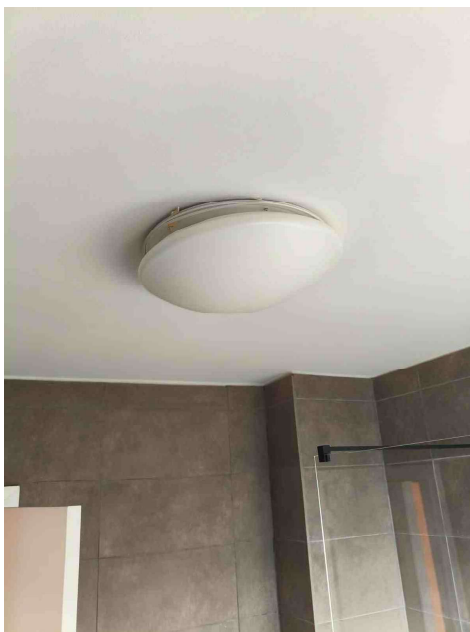
**T21** - Het elektrisch materieel is niet geplaatst volgens de voorschriften van de fabrikant/ regels van goed vakmanschap . (Boek 1: 1.4.1.3)

*Opmerking: Oa Verlichting gelijkvloers*

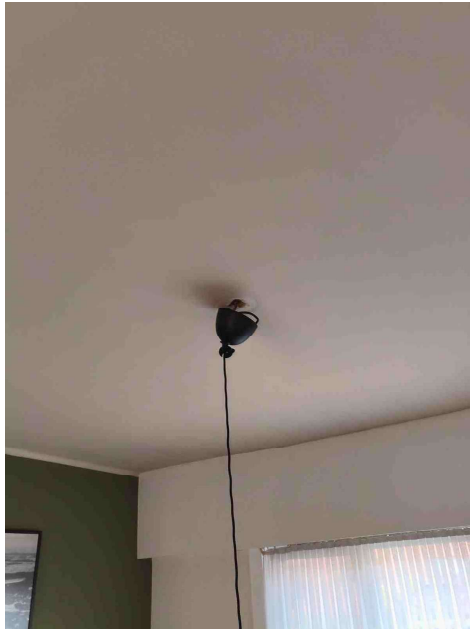
**T21** - Het elektrisch materieel is niet geplaatst volgens de voorschriften van de fabrikant/ regels van goed vakmanschap . (Boek 1: 1.4.1.3)

*Opmerking: Oa Verlichting gelijkvloers*

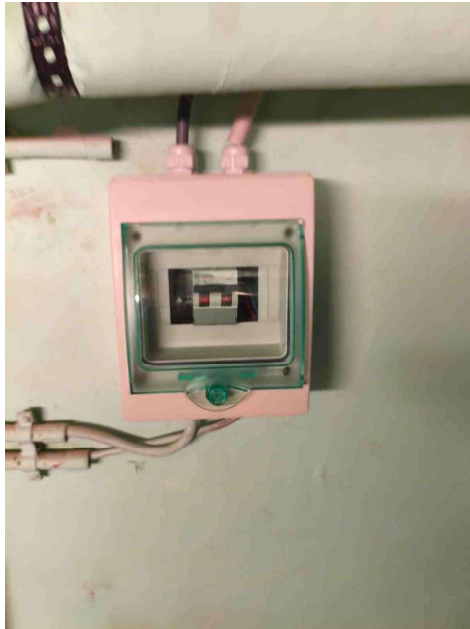
**B06** - Het elektrisch verdeelbord heeft niet de minimale beschermingsgraad IPXX-B in een gewone ruimte (Boek 1: 4.2.2.3).

*Opmerking: Oa Bord 3*

**B17** - De voedingsspanning is niet op elk bord vermeld (Boek 1: 3.1.3.3).

*Opmerking: Oa Bord 1, 2 en 3*

**B18** - Het volgnummer is niet op elk bord vermeld (Boek 1: 3.1.3.3).

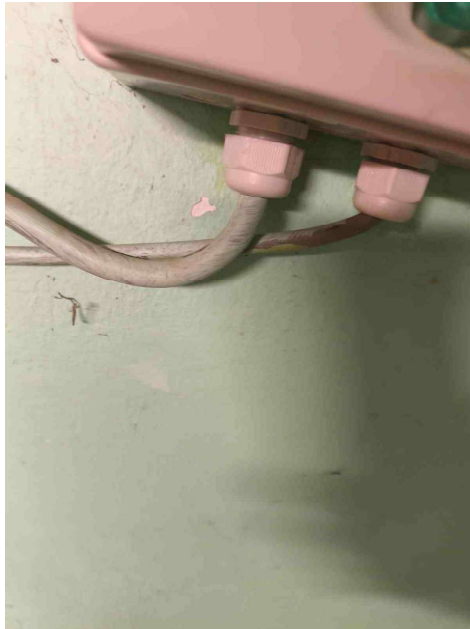
**C38** - Het gebruikte kabeltype (snoerkabel) voldoet niet aan de specificaties die van toepassing zijn op voedingsleidingen voor vaste installatie (Boek 1: 1.4.2.1, 5.2.6.2).

*Opmerking: Oa Bord 3*

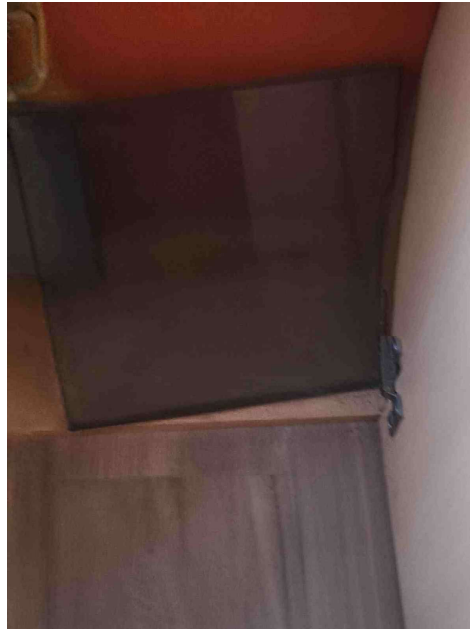
**B29** - Het elektrisch verdeelbord in een huishoudelijke ruimte is niet voorzien van een deur (Boek1: 5.3.5.1).  
*Opmerking: Oa Bord 1*

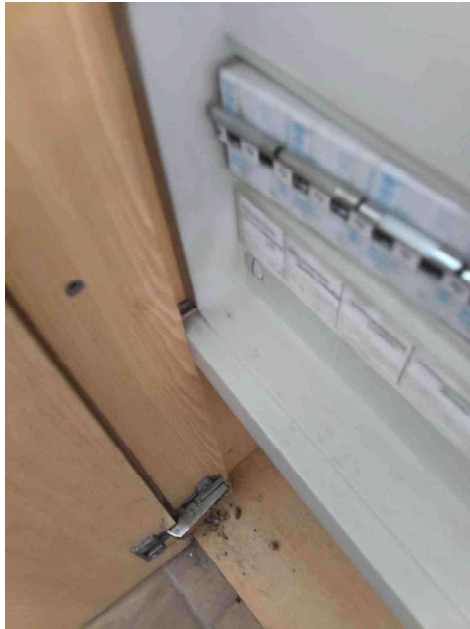
| <b>INFO</b> | Isolatie meting niet kunnen uitvoeren wegens het bord niet te openen |

**B02** - Het elektrisch verdeelbord is onvoldoende bereikbaar (Boek 1: 5.3.5.1).  
*Opmerking: Oa Niet te openen als ook geen isolatiemeting kunnen doen*

**B17** - De voedingsspanning is niet op elk bord vermeld (Boek 1: 3.1.3.3).  
*Opmerking: Oa Bord 1, 2 en 3*

**B18** - Het volgnummer is niet op elk bord vermeld (Boek 1: 3.1.3.3).  
*Opmerking: Oa Bord 1, 2 en 3*

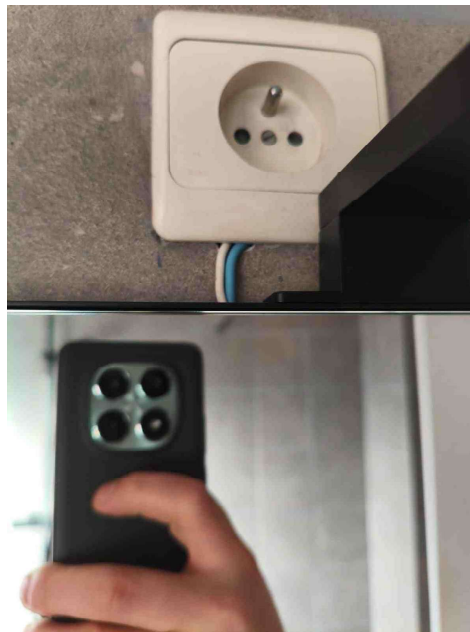
**C21** - Het gebruik van geleiders van het type VOB, zonder bijkomende afscherming is niet toegestaan (Boek 1: 5.2.9.6).  
*Opmerking: Oa badkamer*
