# Asbestinventarisatetest

Dries 60, 9420 Erpe-Mere

Attestnummer : 20250505-000441.000

**Niet-asbestveilig**

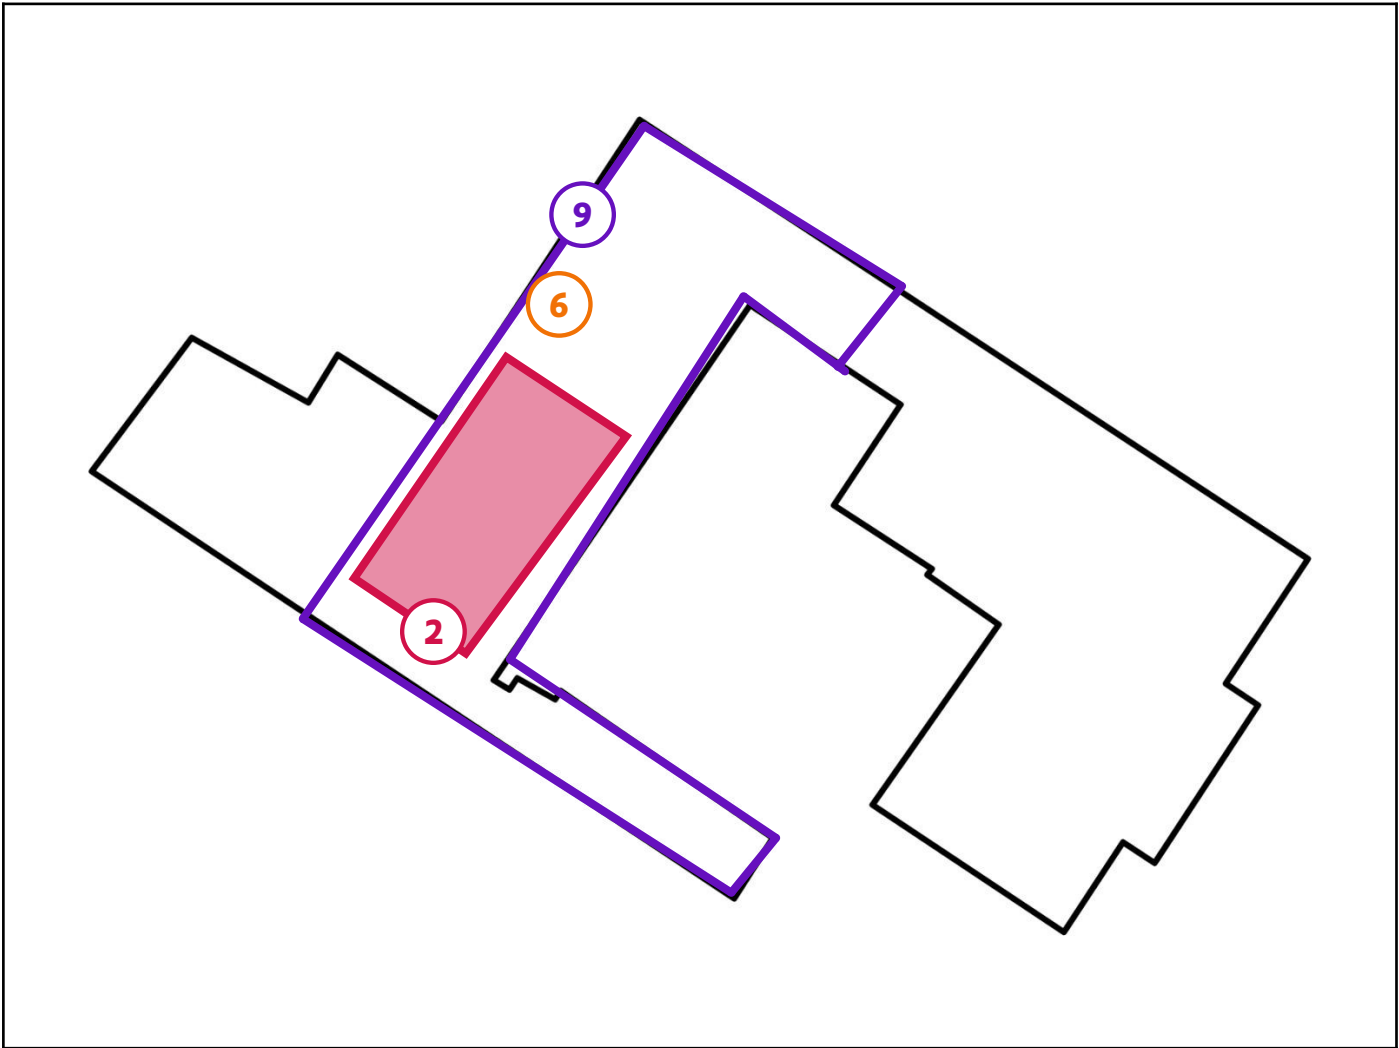
# Plan 1.1: Plan overzicht gebouw

| Beschrijving | Type | Actie |
|---|---|---|
| 2. Golfplaten restanten | Asbestmateriaal | Dringend verwijderen |
| 6. Bakeliet | Asbestmateriaal | Verwijderen |
| 9. gedeeltelijk gesloopt gebouw | Advies | - |

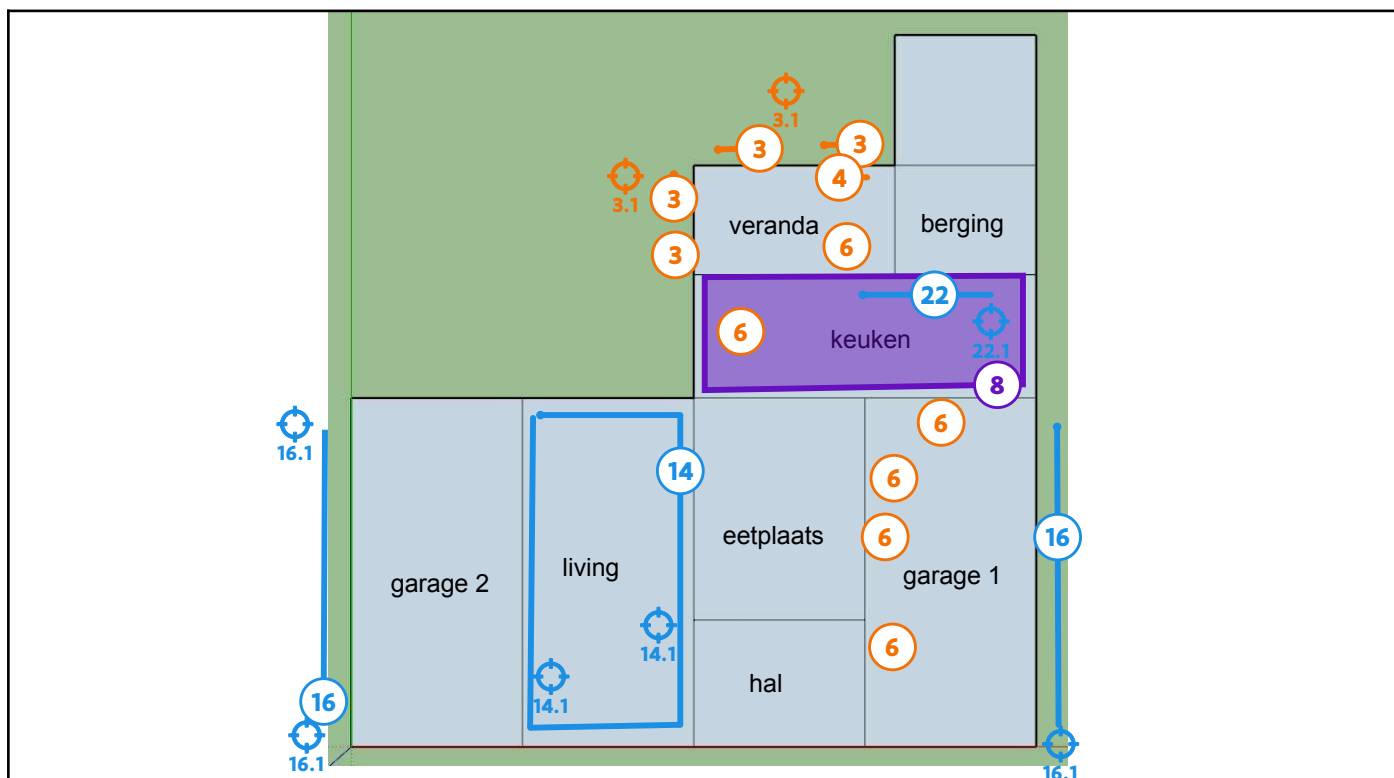
## Plan 1.2: GVL - bestaande woning

| Beschrijving | Type | Actie |
|---|---|---|
| 3. Mastiek ramen | Asbestmateriaal | Verwijderen |
| 4. Glasal-plaat deur | Asbestmateriaal | Verwijderen |
| 6. Bakeliet | Asbestmateriaal | Verwijderen |
| 8. Plat dak in zink | Advies | - |

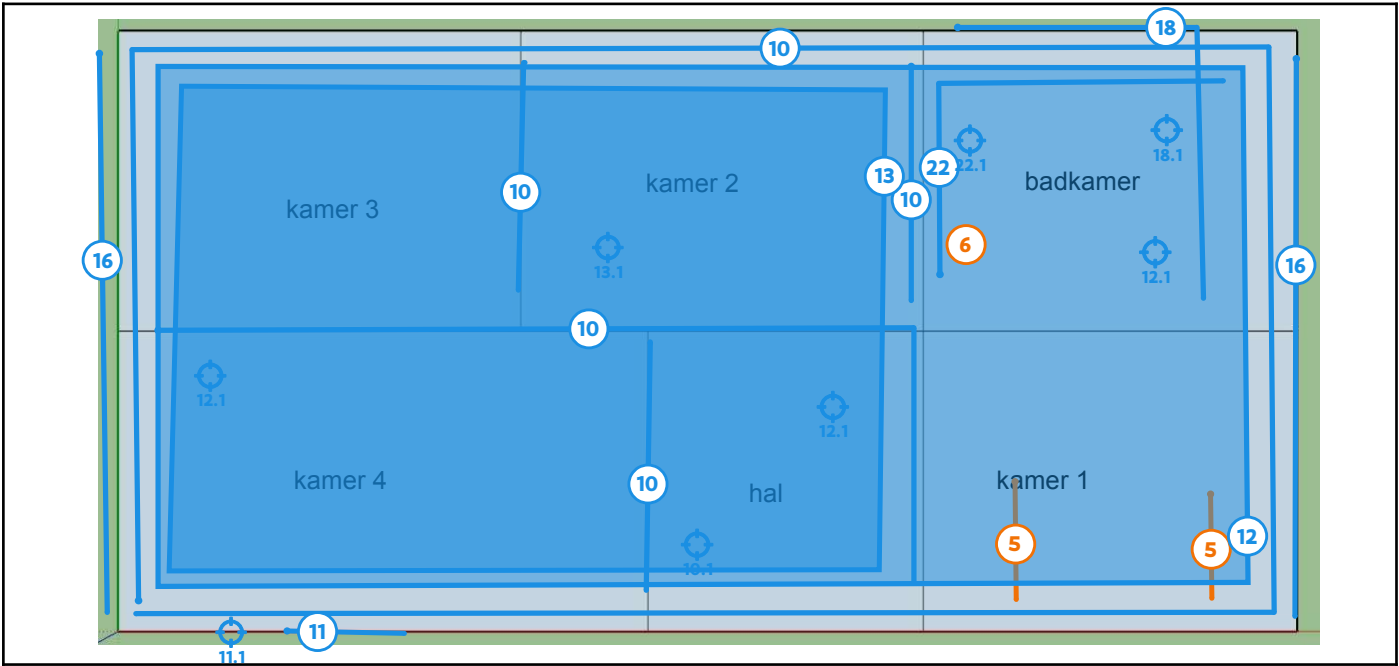
# Plan 1.3: V1 bestaande woning

| Beschrijving | Type | Actie |
|---|---|---|
| 5. Gevelbekleding leien | Asbestmateriaal | Verwijderen |
| 6. Bakeliet | Asbestmateriaal | Verwijderen |

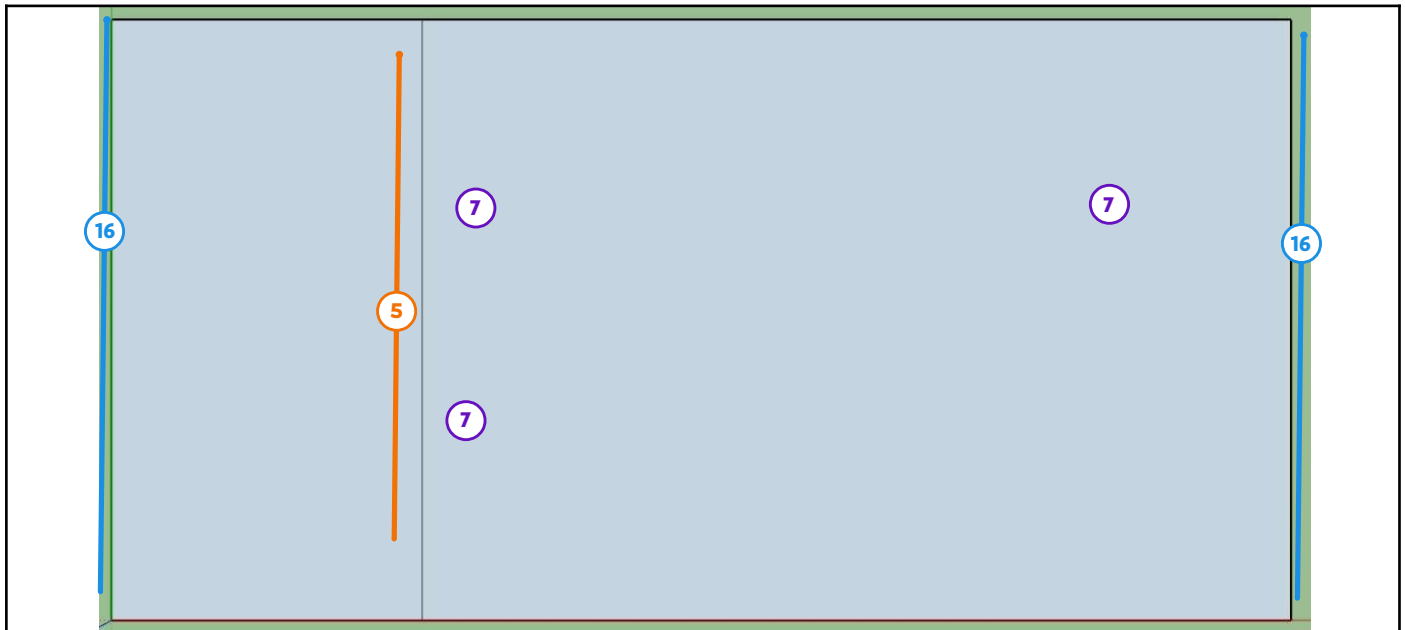
## Plan 1.4: zolder bestaande woning

| Beschrijving | Type | Actie |
|---|---|---|
| 5. Gevelbekleding leien | Asbestmateriaal | Verwijderen |
| 7. Schoorsteen rookgaskanaal - beoordeling | Beperking | - |

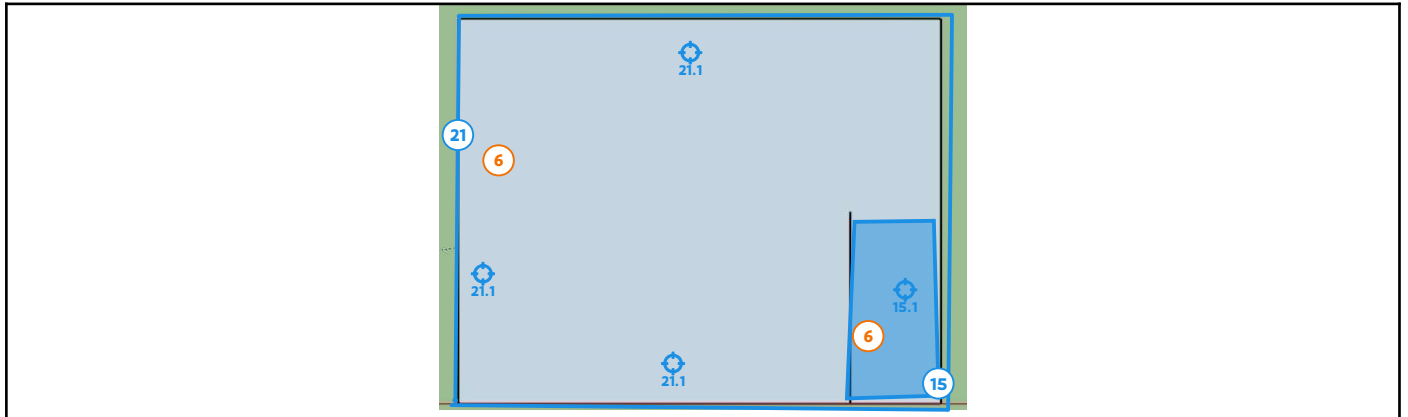
## Plan 1.5: kelder bestaande woning

| Beschrijving | Type | Actie |
|---|---|---|
| 6. Bakeliet | Asbestmateriaal | Verwijderen |

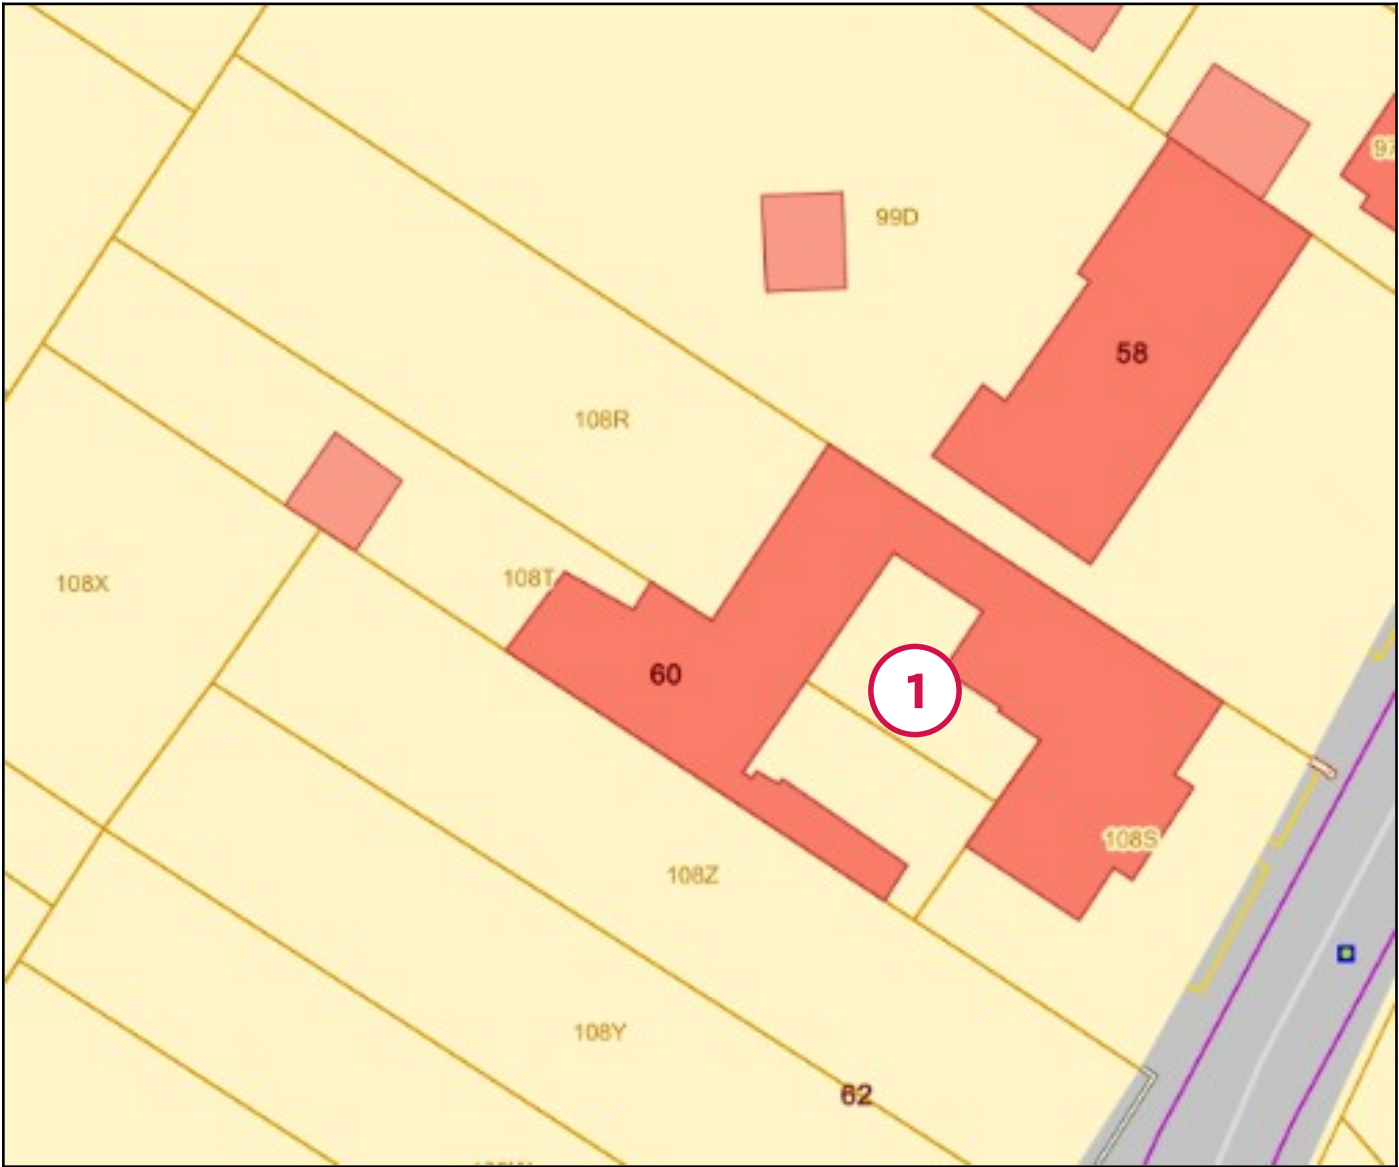
### Plan 3.1: Vaststellingen buiten de constructies

| Beschrijving | Type | Actie |
|---|---|---|
| 1. Leien asbestcement en lambrisering asbestcement | Asbestmateriaal | Dringend verwijderen |

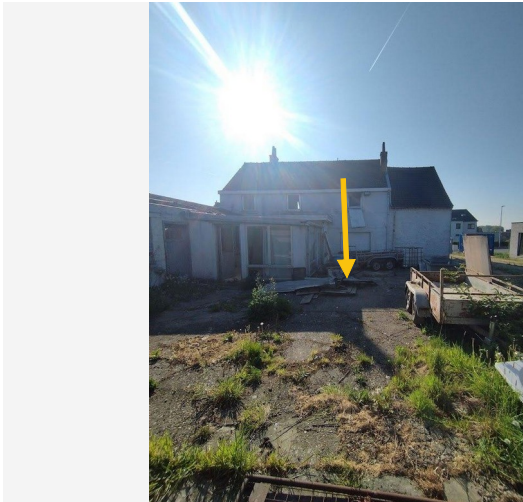
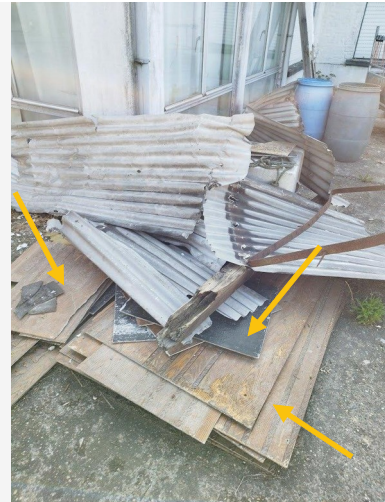
# Fiche 1: Leien asbestcement en lambrisering asbestcement

Asbestmateriaal - afvalstof

De toepassing is een hechtgebonden binnen/buitentoepassing in matige staat. Onder strikte voorwaarden is het toegestaan om deze toepassing zelf te verwijderen. Lees ook zeker de verdere toelichting achteraan in dit verslag mbt verwijderen van asbest en informeer u verder op <https://ovam.vlaanderen.be/asbest-verwijderen>.

| Beschrijving | Leien asbestcement en lambrisering asbestcement |
| Hoeveelheid (gewicht - aantal) | <ul style="list-style-type: none"><li>• 50,00 kg - 1 stuk</li></ul> |

**Dringend verwijderen**

- Verwijder het asbestafval.

- Eenvoudige handelingen: mag via doe-het-zelf of door werknemer(s) met opleidingsattest eenvoudige handelingen  
Raadpleeg de actuele wetgeving op de website van OVAM, <https://ovam.vlaanderen.be/wie-mag-wat-verwijderen>.

Bij verwijdering dient u de nodige voorzorgen te nemen zodat er geen asbestvezels kunnen vrijkomen. De toepassing mag niet van toestand wijzigen tijdens de verwijdering en dient gefixeerd te worden.

Het verwijderde materialen en eventuele resten moeten dubbel ingepakt worden in asbestafvalzakken en correct afgevoerd worden. In dit geval mag u dit afvoeren naar het containerpark. Voor meer info zie <https://ovam.vlaanderen.be/asbestafval-afvoeren>

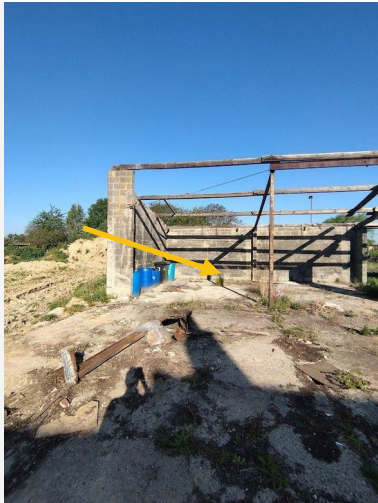
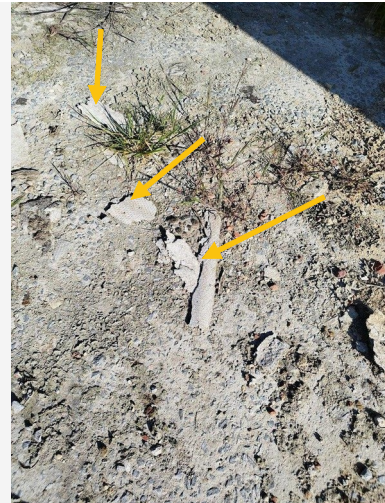
| Opmerking | Hoeveelheid is een ruwe bandering |

**Dringend verwijderen**

- Verwijder het asbestafval.

- Eenvoudige handelingen: mag via doe-het-zelf of door werknemer(s) met opleidingsattest eenvoudige handelingen  
Raadpleeg de actuele wetgeving op de website van OVAM, <https://ovam.vlaanderen.be/wie-mag-wat-verwijderen>.

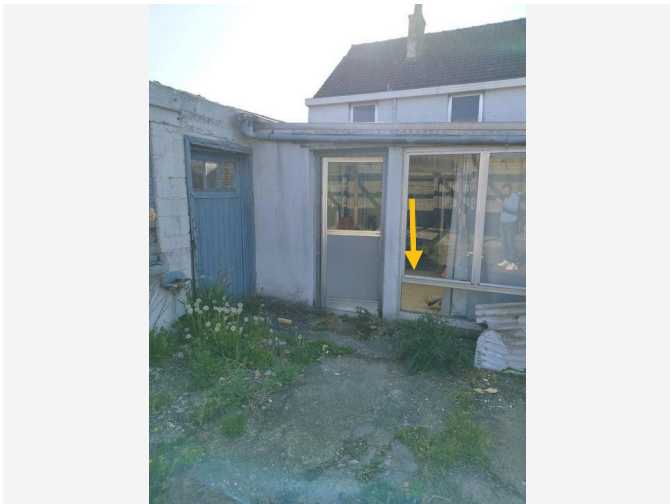
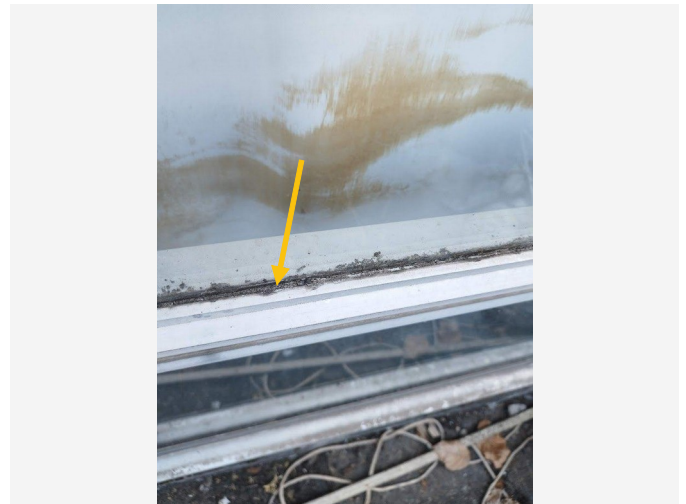
| Opmerking | <p>Hoeveelheid is een ruwe benadering.</p> <p>Het gaat enkel om de mastiek die zich tussen raamprofiel en glas bevindt, zowel aan binnenzijde als buitenzijde</p> |

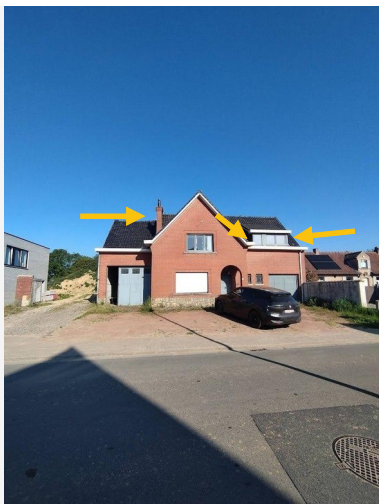
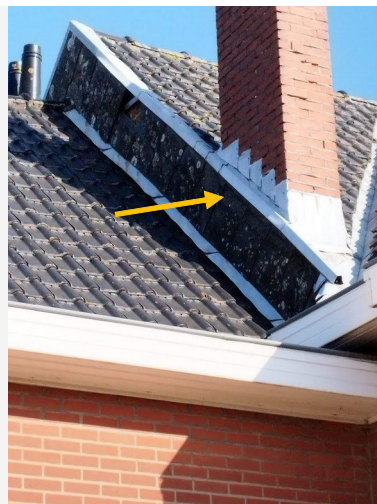
| Opmerking | De leien bevinden zich op meer dan 3.5m hoogte. Vandaar dat er geen staalname gedaan werd. |

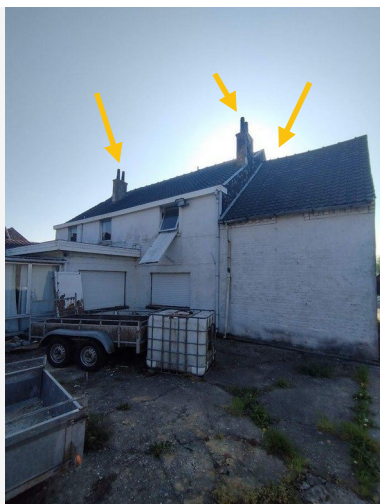
Situeringfoto

| Primaire drager | HVAC infrastructuur en uitrusting |
